**NGU-rapport nr. 90.053**  
**Temakart byggeråstoff**  
**Steinkjer kommune.**

Rapport nr. 90.053	ISSN 0800-3416	Åpen/ <del>Fordelig til</del>	
Tittel:  Temakart byggeråstoff - Steinkjer kommune			
Forfatter:  Eyolf Erichsen Knut Wolden		Oppdragsgiver:  Norges geologiske undersøkelse	
Fylke:  Nord-Trøndelag		Kommune:  Steinkjer	
Kartbladnavn (M. 1:250 000)  <u>Namsos, Grong, Trondheim og Østersund</u>		Kartbladnr. og -navn (M. 1:50 000)  <u>Steinkjer, Snåsavatnet, Stiklestad, Vuku</u>	
Forekomstens navn og koordinater:  Mai 1989		Sidetall: - 82      Pris: 142.-  Kartbilag: 2	
Feltarbeid utført:  Mai 1989	Rapportdato:  01.03.1991	Prosjektnr.:  67.2509.21	Seksjonssjef:  <i>Pær. R. Neby</i>
Sammendrag:  Formålet med prosjektet har vært å framstille et temakart som viser byggeråstoff-situasjonen i Steinkjer kommune.  6 løsmasseforekomster og 40 fjellforekomster er på bakgrunn av informasjon fra Grus- og Pukkregisteret, topografiske-, kvartærgeologiske- og breggrunnsgeologiske kart, valgt ut for nærmere oppfølgende undersøkelser. Forekomstene er vurdert med hensyn til utnyttbar mengde og kvalitet for bruksområdene veg- og betongformål.  Resultatene viser at de fleste forekomstene, båd

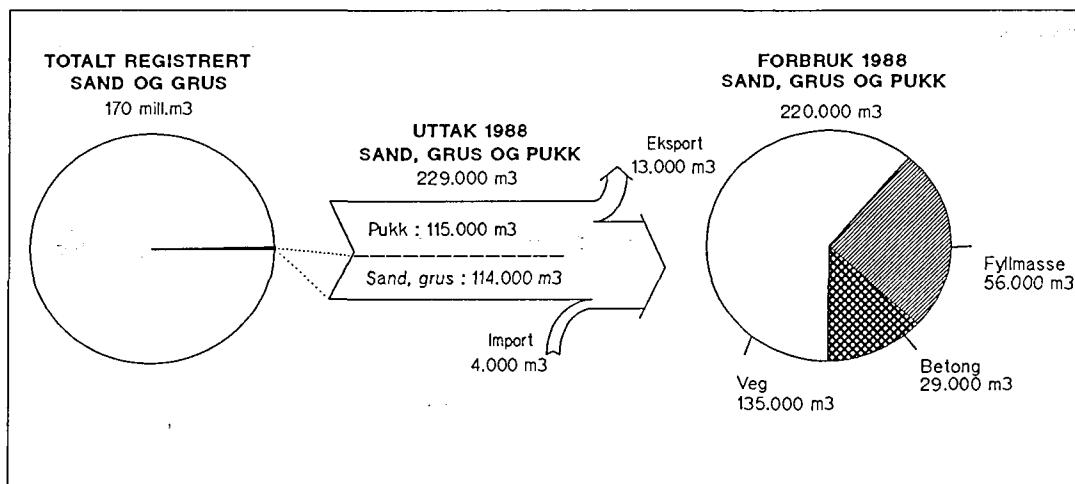
Figur 1.

Totalt registrert volum sand og grus i Steinkjer kommune.  
Uttak og forbruk av sand, grus og pukk for 1988.

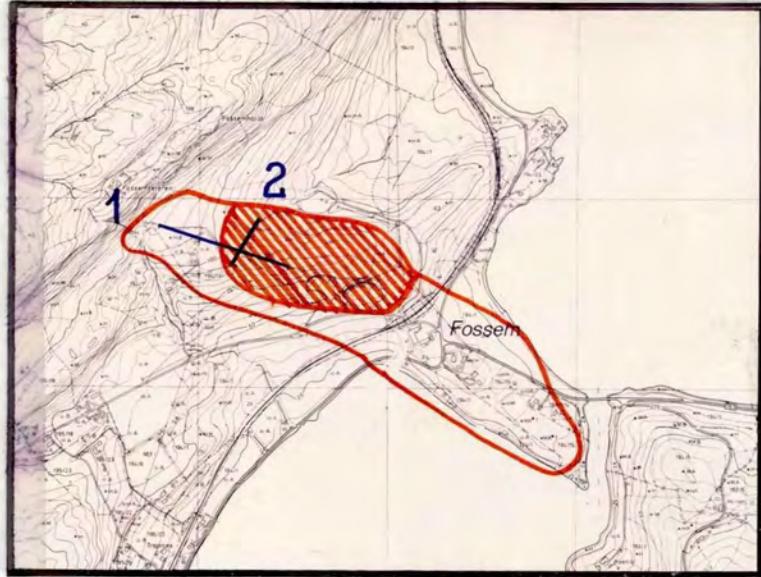
FOSSEM, PROFIL 1.

Profilen 1 og 3 viser 2 lag i overdekningen. Det øverste laget har en mektighet mellom 5 og 12 m. Hastigheten er mellom 400-700 m/sek. og indikerer sand og grus. Det underste laget har en maksimal mektighet på 40 m over fjellet. Hastigheten er mellom 900-1200 m/sek. i profil 1 og 1500 m/sek. i profil 3. Disse massene tolkes å være en overgang fra morenepreget sand og grus til utpreget morenemateriale.

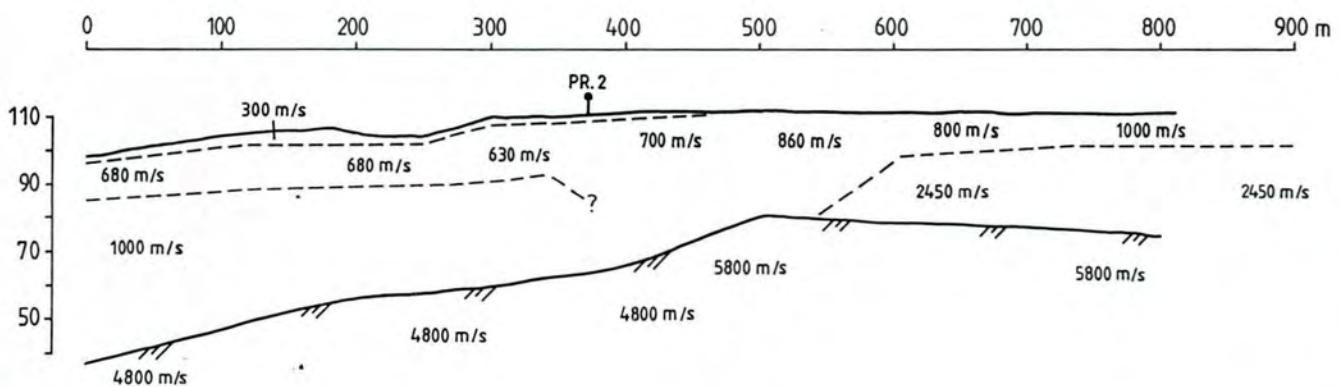
RØSEGG, PROFIL 2.

Profil 2 er målt på tvers av ryggen, og viser hastigheter på 420 m/sek. i vest, økende til 640 m på østsiden. Hastigheten indikerer sand og grus og har en mektighet på 6 m i vest, økende til ca. 15 m i øst. Under dette tyder hastigheten på 1000-1200 m/sek

at de underliggende masser består av morene.

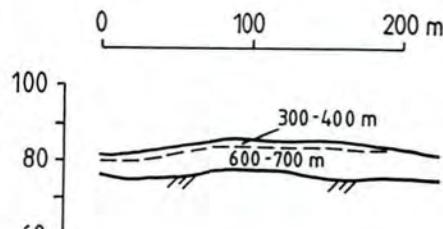
VÅNNÅBU, PROFIL 4. (LINÅBAKKEN)

Profil 4 ved Linåbakken viser øverst et lag sand og grus med hastigheter fra 500-570 m/sek. mektigheten er ca. 30 m i sør, minkende til ca. 18 m i nord. Over fjell ligger masser med hastighet på 1500 m/sek. Dette kan enten være grunnvannsmøttet sand og grus eller morenemateriale.

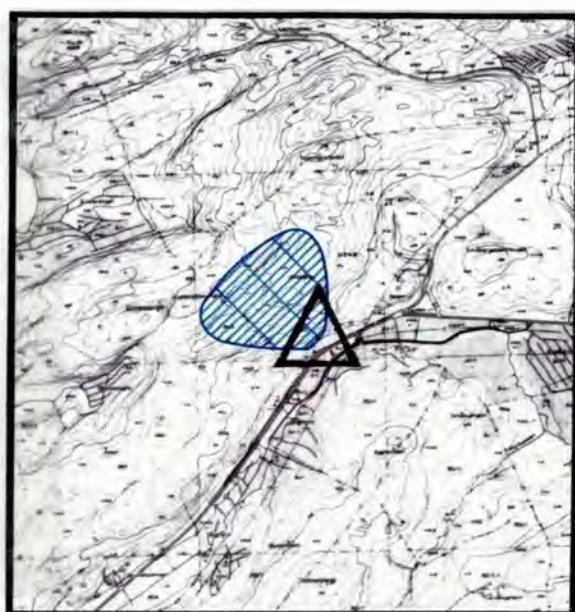
Figur 11.  
Noem steinbrudd.

Bergartsprøven faller inn under klasse 2 etter fallprøven og oppnår bedre styrkeresultater ved omslag. En forbedring i omslagsverdien viser at det knuste materialet lar seg kvalitetsmessig foredle ved gjenntatte knuseprosesser. Abrasjonsverdien er meget svak som gjør at bergarten kun ansees egnet til fyllmasse og unntaksvis forsterkningslag for lavtrafikkerte veger.

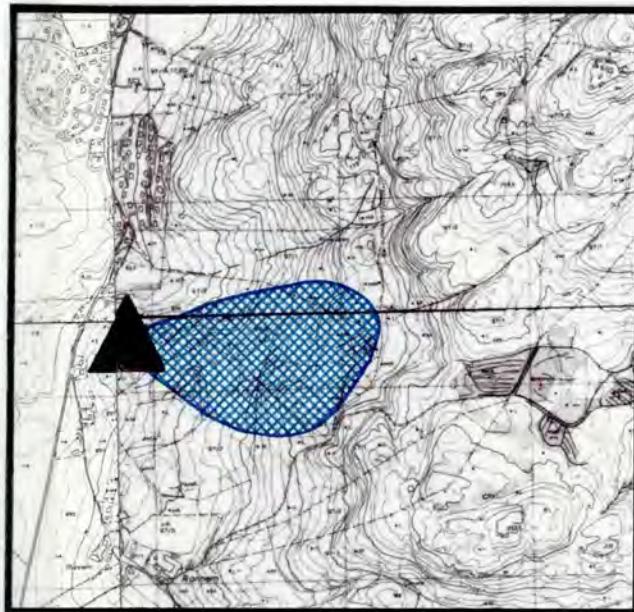
Figur 15.  
Steinkjer pukkverk.

Prøven tatt i 1989 (lab.nr. 892052) faller inn under klasse 2 etter fallprøven, mens prøven fra 1985 kommer inn under klasse 5. Prøven tatt i 1989 ansees som mest representativ for flisighetstallet. Materialet forbedres ved omslag. Abrasjonsverdien er god. Resultatet viser at materialet er egnet til alle typer byggtekniske formål.

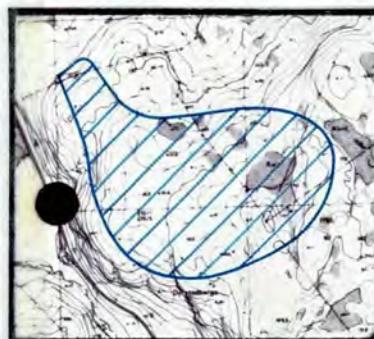
Figur 19.  
Dyrstadberget.

Bergarten antas å ha samme mekaniske egenskaper som prøven tatt ved Brattbergåsen. Materiale er middels egnet som tilslag i betong.

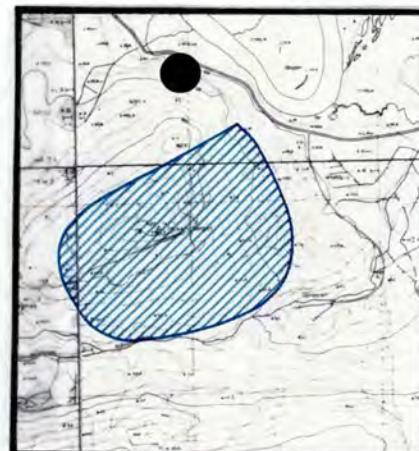
Figur 22.  
Talsengberget.

Prøven er godt egnet som tilslag til betongformål.

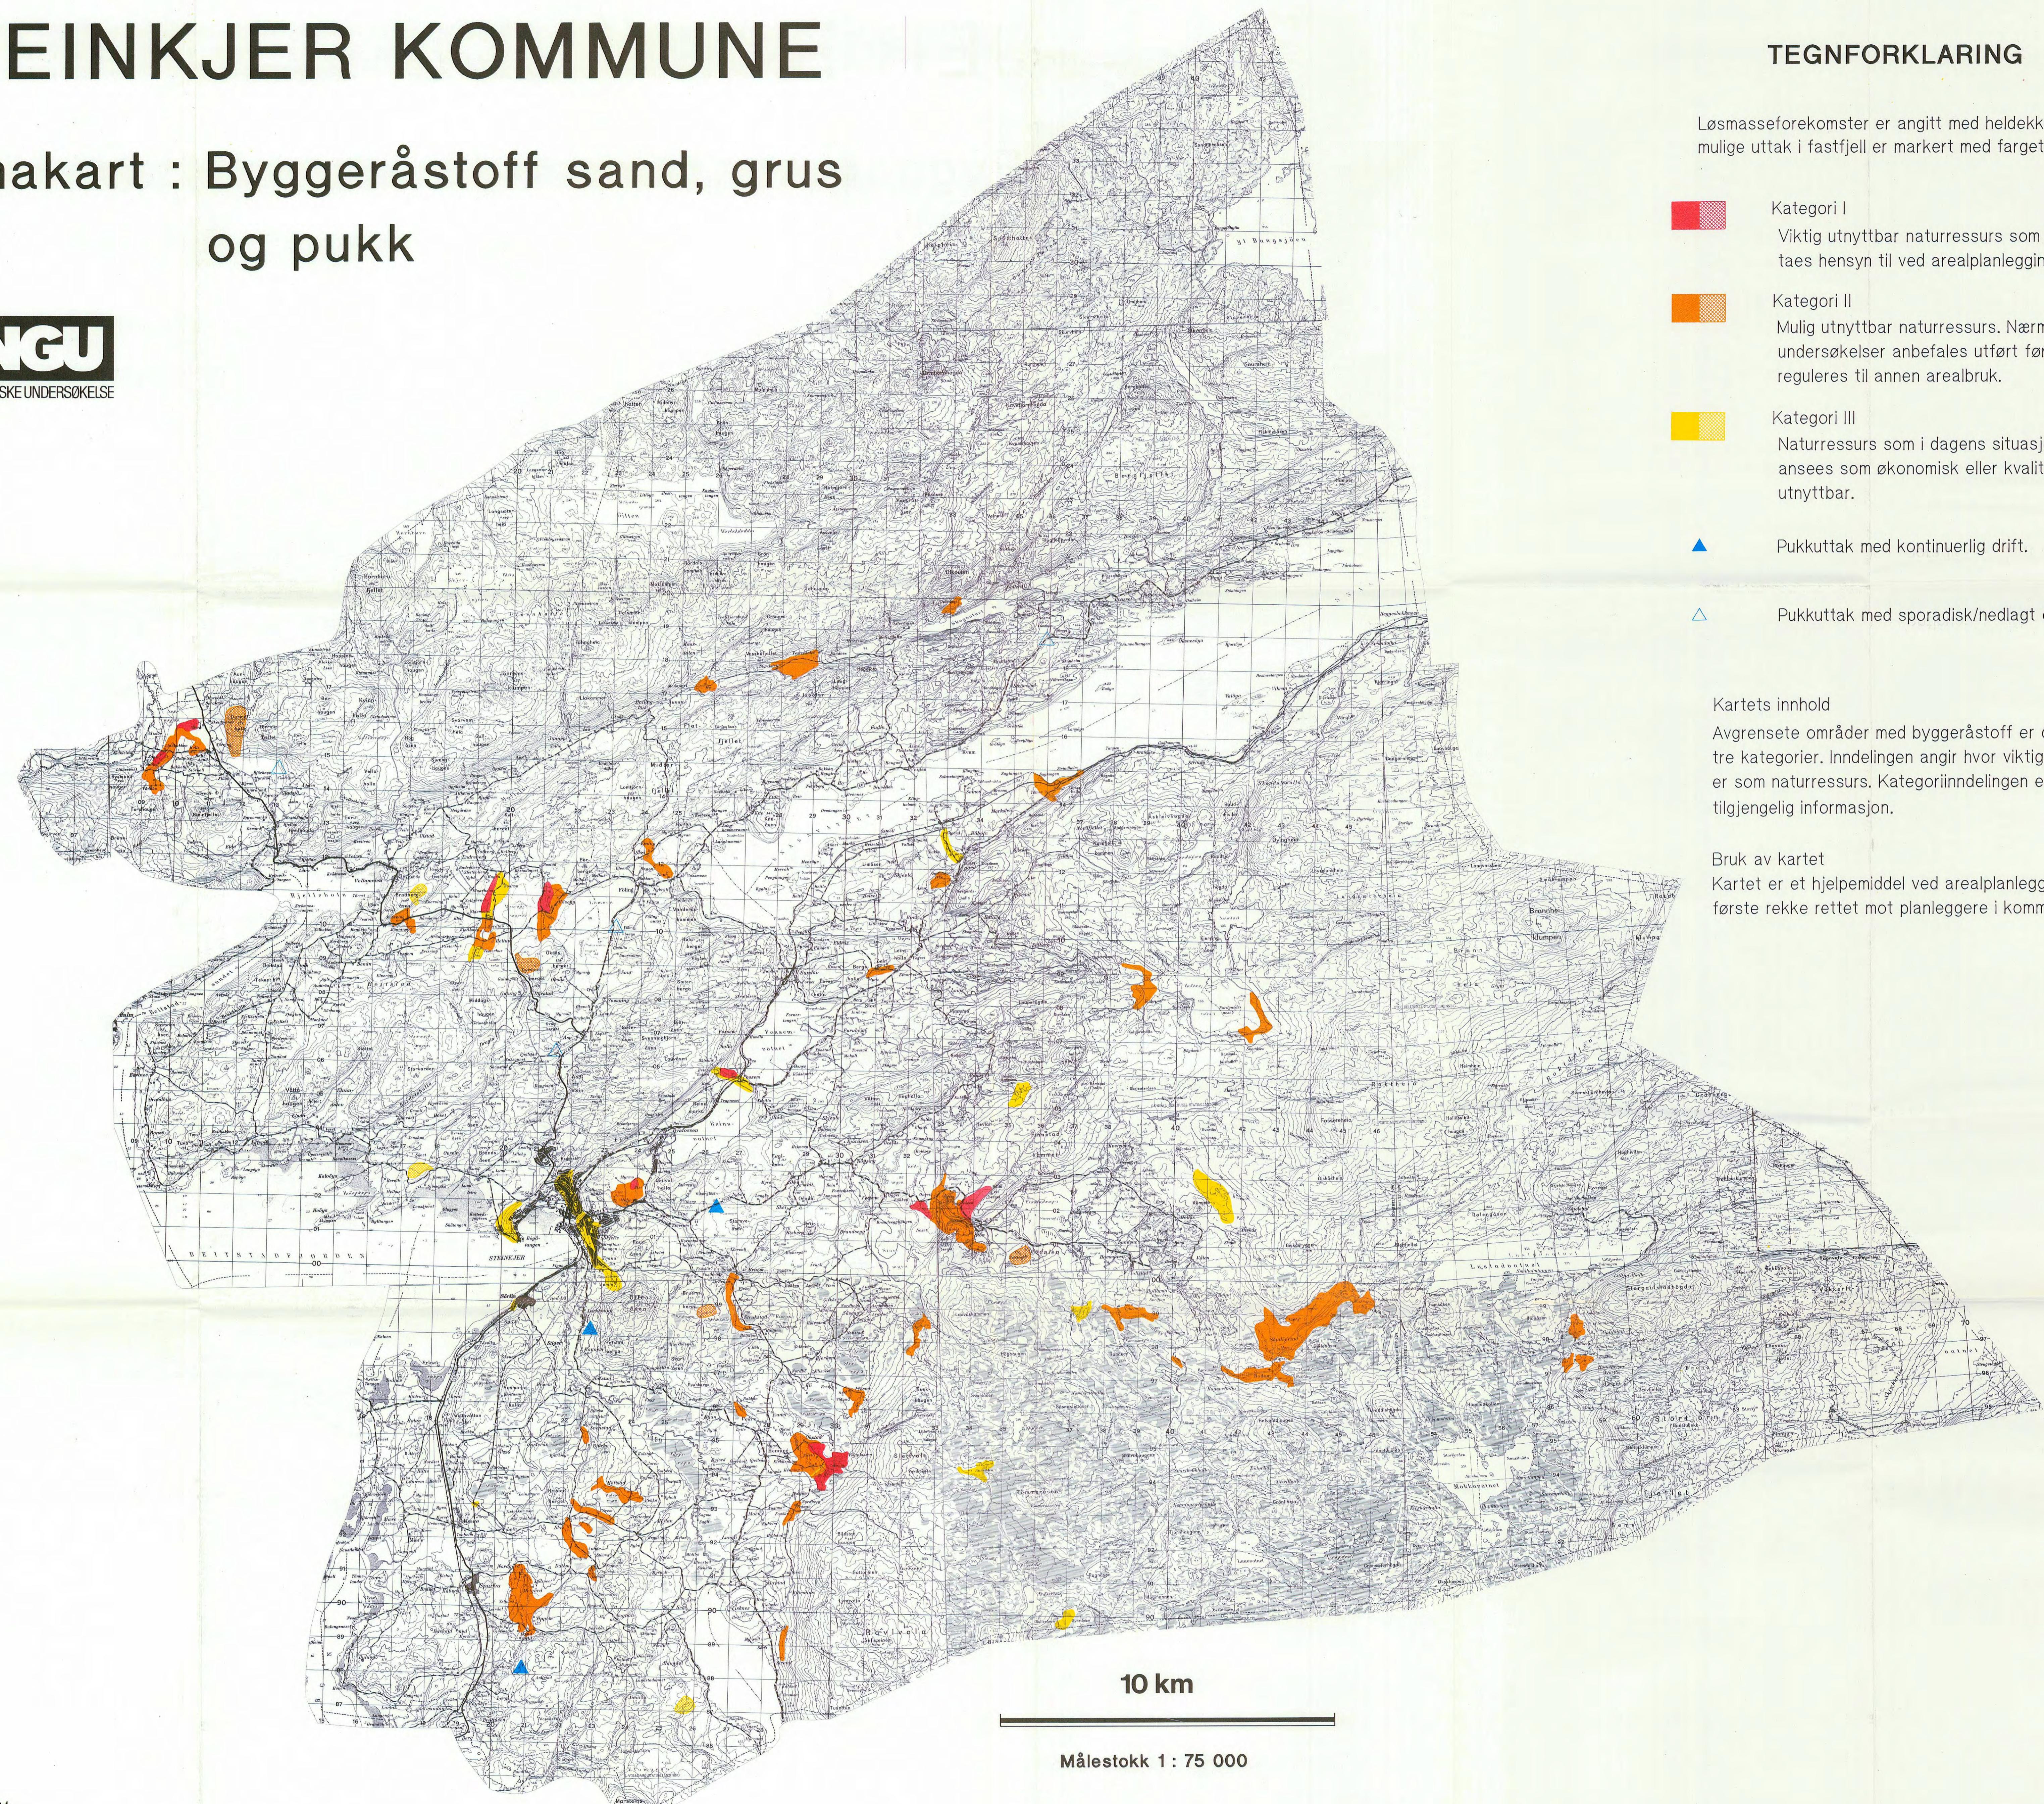
Tegning: 90.053-01

## Temakart : Byggeråstoff sand, grus og pukk

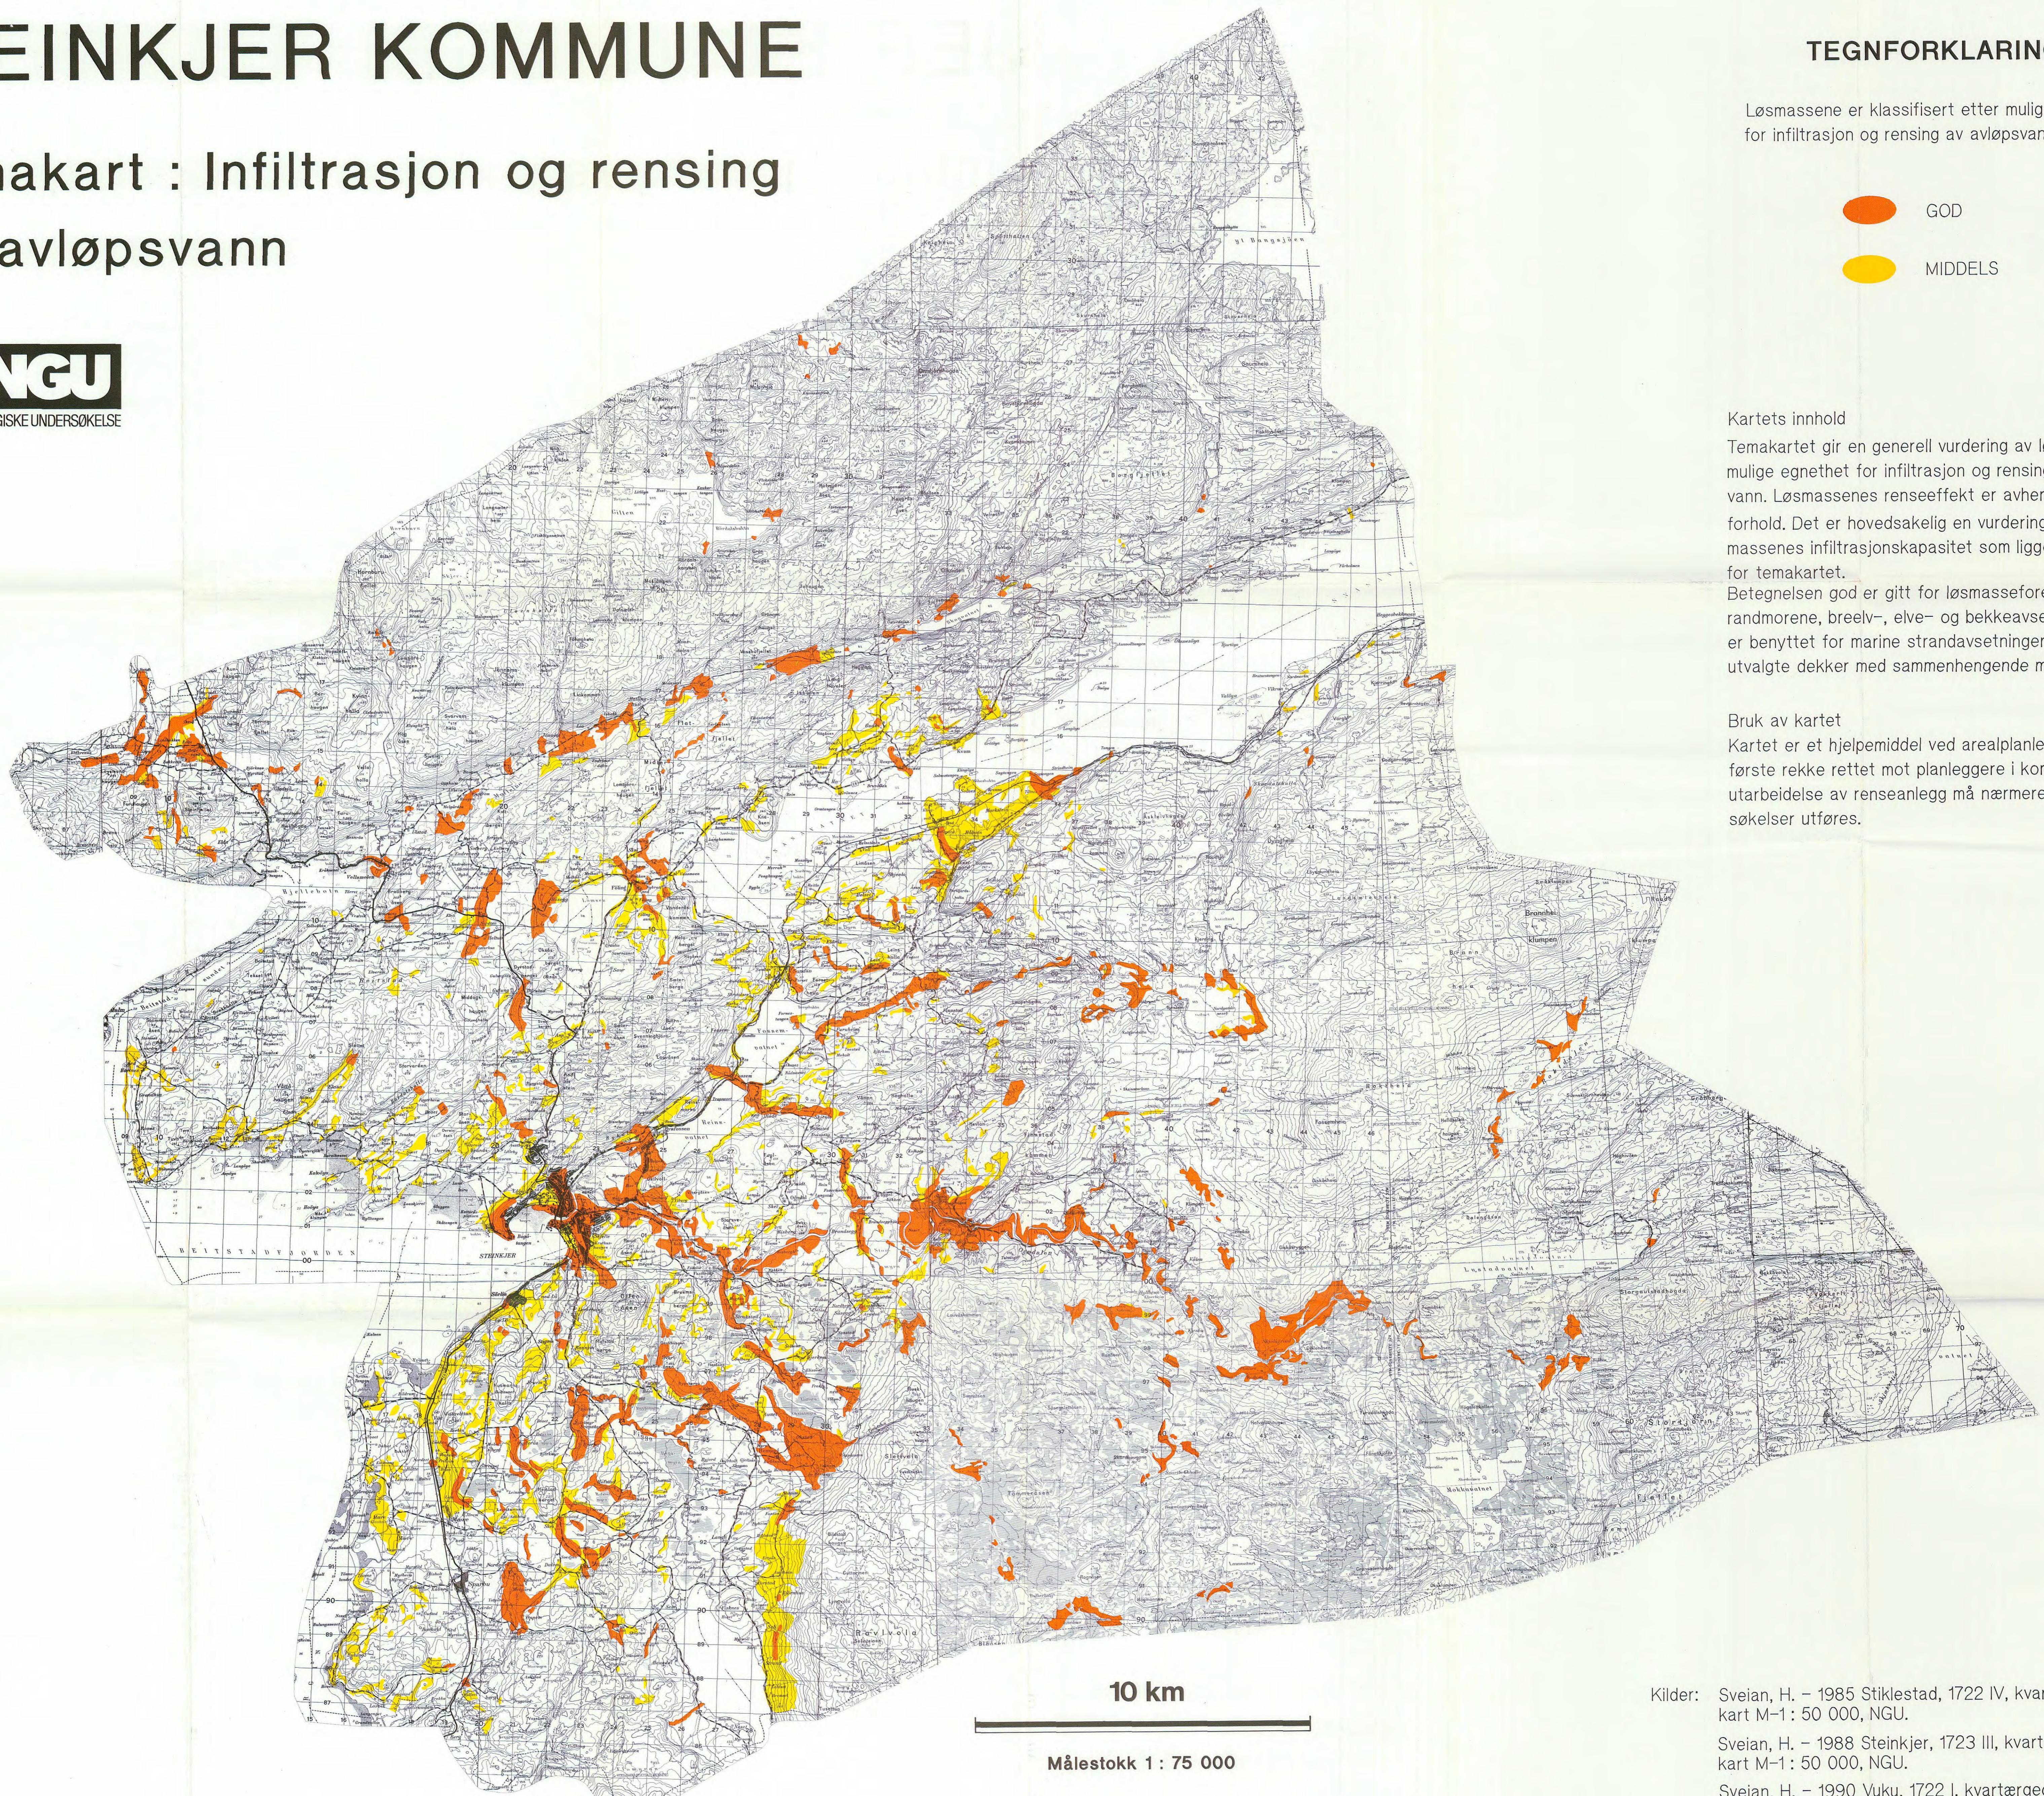
## Temakart : Infiltrasjon og rensing av avløpsvann

Løsmassene er klassifisert etter mulig egnethet for infiltrasjon og rensing av avløpsvann.

Som en generell oversikt er det for Steinkjer kommune utført en vurdering av løsmassenes antatte egenskaper for infiltrasjon og rensing av avløpsvann. Vurderingene er utført på grunnlag av de kvartærgeologiske kart i målestokk 1:50 000.

Løsmassene er klassifisert i to grupper etter mulig egnethet for infiltrasjon og rensing. Betegnelsen god er gitt for avsetnings typene randmorene, breelv, elve- og bekkeavsetning. Middels er benyttet for marine strandavsetninger og enkelte utvalgte dekker med sammenhengende morenemateriale. De øvrige jordartene innen kommunen er vurdert som uegnet som infiltrasjon/rensemedium. Det må imidlertid presiseres at det innenfor jordartene kan være store lokale variasjoner. Kartet gir derfor kun en generell oversikt over hvor muligheten er tilstede, men at det kreves detaljerte undersøkelser før anlegg etableres.
