NGU-rapport nr. 89.125
Oppfølgende pukkundersøkelser
ved Hintjern
Eidsvoll kommune

Rapport nr. 89.125		ISSN 0800-3416		ÅPEN	
Tittel: Oppfølgende pukundersøkelser ved Himtjern. Eidsvoll kommune					
Forfatter: Eyolf Erichsen			Oppdragsgiver: NGU Vegkontoret i Akershus		
Fylke: Akershus fylke			Kommune: Eidsvoll		
Kartbladnavn (M. 1:250 000) Hamar			Kartbladnr. og -navn (M. 1:50 000) 1915-I-Eidsvoll		
Forekomstens navn og koordinater:			Sidetall: 28		Pris: kr. 90,-
			Kartbilag:		
Feltarbeid utført: Juni 1989		Rapportdato: 01.11.1989		Prosjektnr.: 53.2345.01	Seksjonssjef: <i>Pers. Richard Neely</i>
Sammendrag:					
<p>I samarbeid med Vegkontoret i Akershus er det utført detaljerte pukundersøkelser ved Himtjern i Eidsvoll kommune.</p> <p>Bergarten, en kalkhornfels, har meget gode mekaniske egenskaper og er egnet til alle typer vegformål.</p> <p>Det er utarbeidet driftsplan innenfor et aktuelt uttaksområde.</p>					
Emneord		Ingeniørgeologi		Byggeråstoff	
Pukk		Kvalitetsundersøkelse		Fagrapport

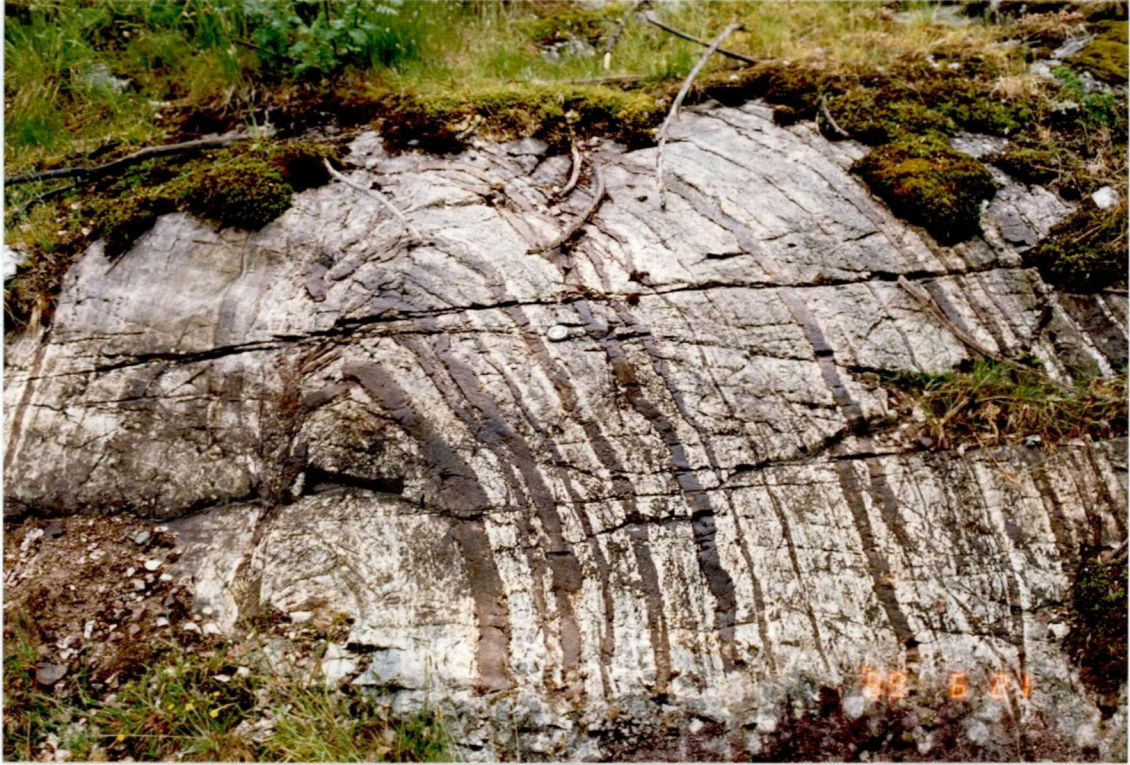
Figur 3
Båndet kalkhornfels ved prøvepunkt 1

Berggrunnen innenfor begge områdene består hovedsakelig av en båndet kalkhornfels (figur 2). Kalkhornfelsen opptrer med en lys-grønnlig egenfarge, lokalt med innslag av mørke bånd (figur 3). Bergarten er "hard" og gir et flintaktig brudd ved nedknusing. Kornstørrelsen i bergarten varierer noe, men er stort sett finkornet. I enkelte utsprengte skjæringer, som finnes langs en opparbeidet traktorveg mellom Himtjern og Rynestjern, viser bergarten en intens oppsprukningsgrad. Kalkhornfelsen har stedvis en tynn forvittringshud (2-3 mm) som lar seg ripe. Ellers i friskt brudd er bergarten vanskelig å ripe.

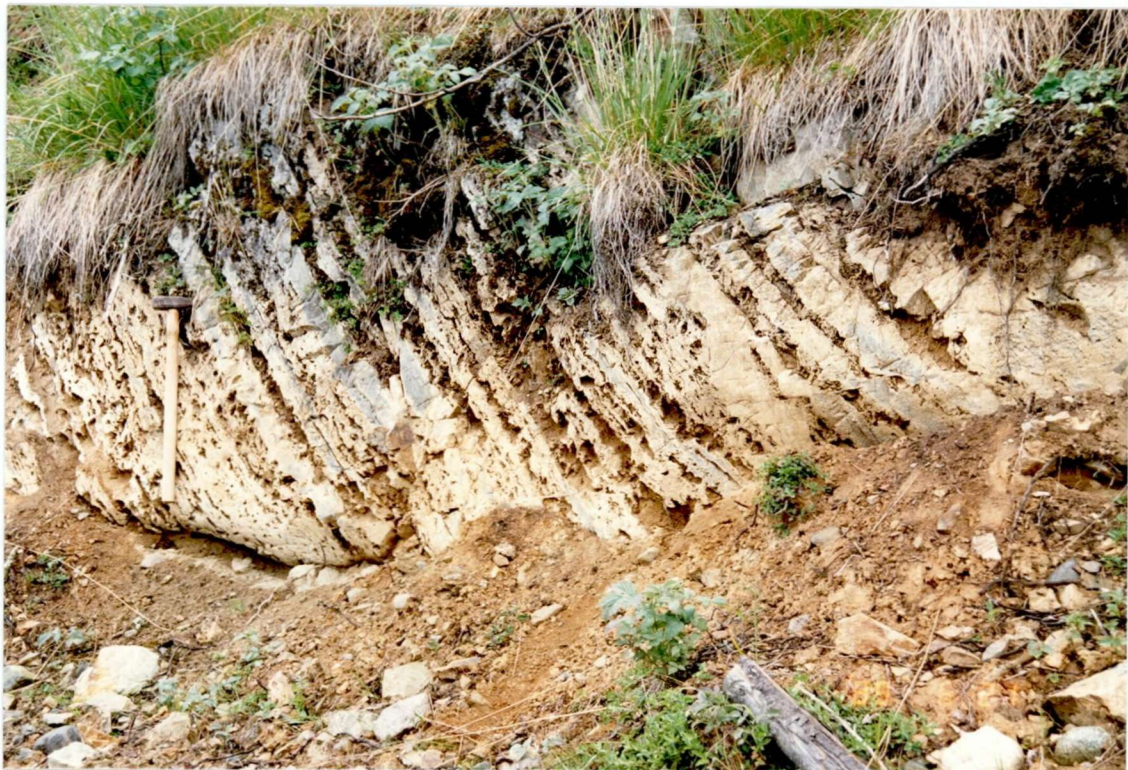
Figur 4
Båndet kalkhornfels med lag av knollekalk
ved prøvepunkt 2

Lokalt innenfor begge områdene opptrer soner/bånd med knollekalk (figur 4). En granittisk gang finnes i deler av det sørlige området.

Tre prøver ble tatt i tilknytning til det nordlige område ved Rynesykkollen (figur 5). I tillegg ble det tatt en prøve innenfor sonen med knollekalk i kalkhornfelsen (prøvepunkt 2) for å vurdere effekten ved innslag av knollekalk.
