NGU-rapport nr. 88.083

Sand-, grus- og pukkundersøkelser  
i Andøy kommune.

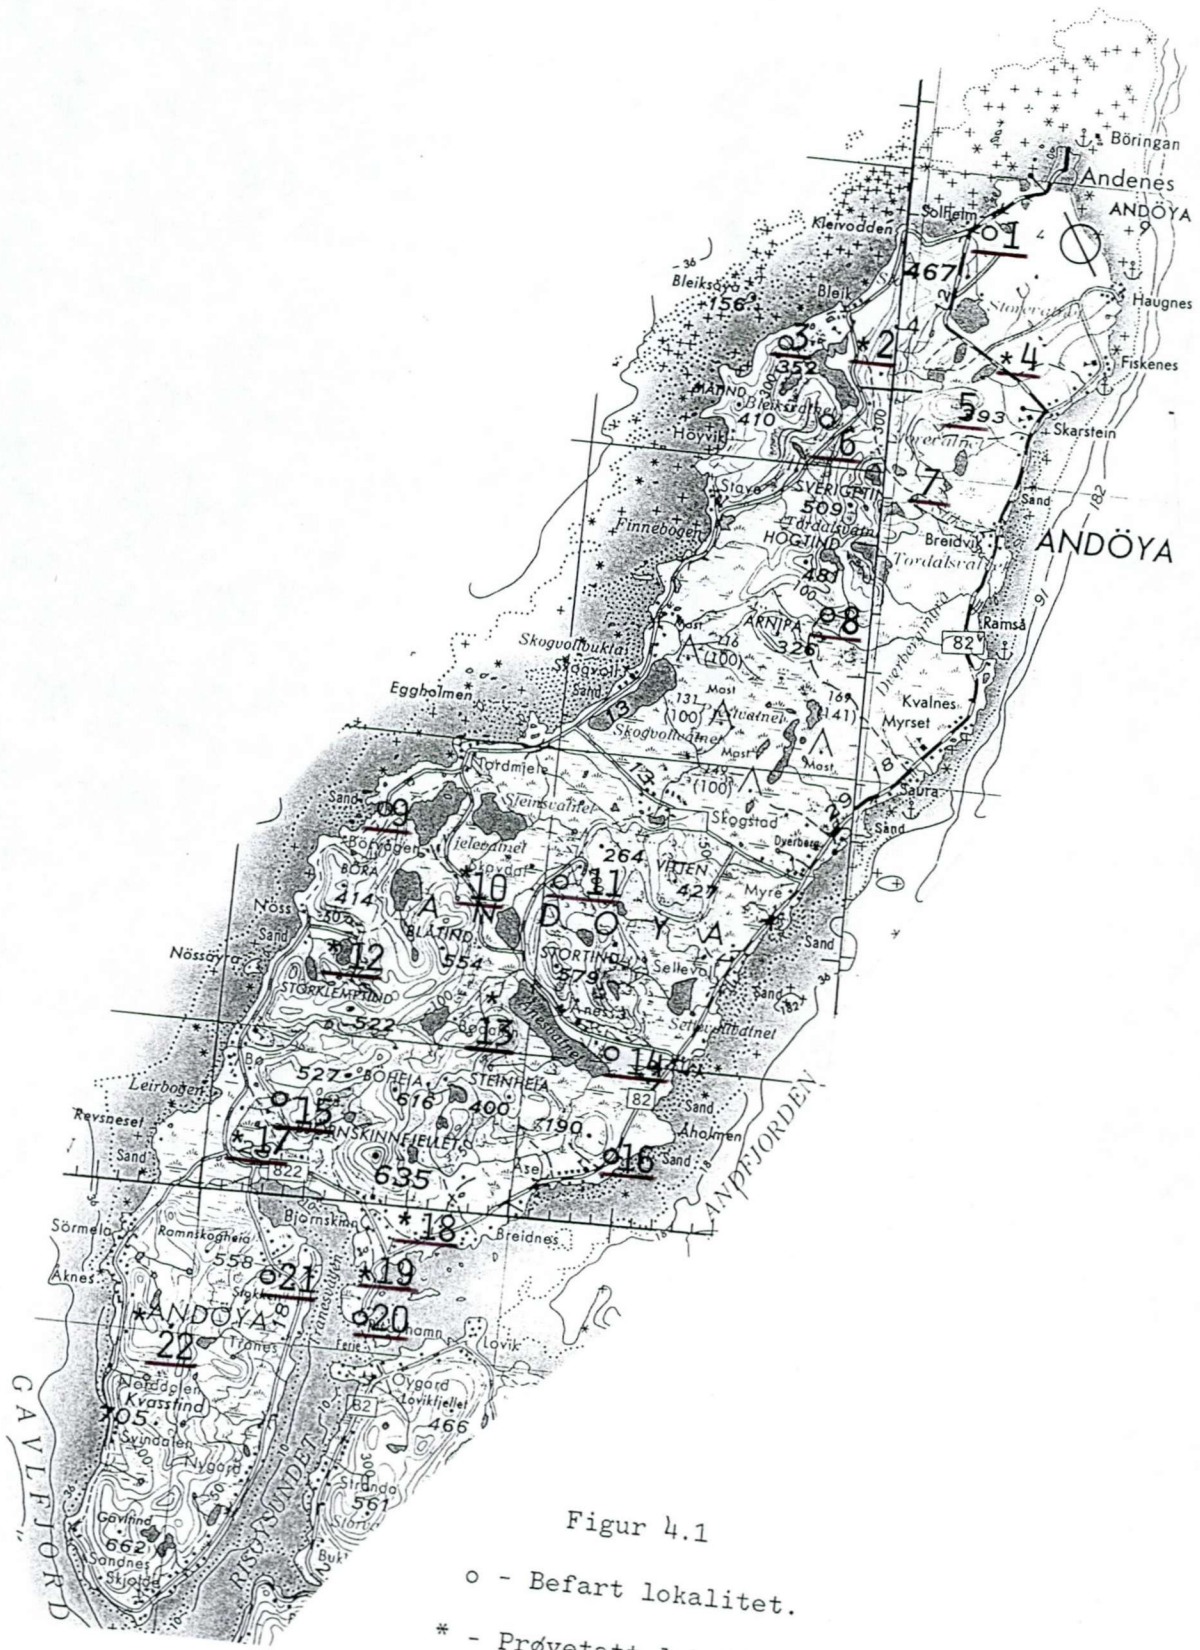
Figur 4.1

Følgende lokaliteter er befart (-o-) eller prøvetatt (-\*-) (Fig. 4.1). I parantes er pukkforekomstene anmerket med dominerende bergartstype, mens løsmasseforekomstene er angitt som sand, grus eller skredmasse.

- o - Befart lokalitet.
- \* - Prøvetatt lokalitet.

Det har vært drift på fire steinforekomster som befinner seg innenfor gneisbergartene; Tofta like ved Andenes, Solsvatnet ved Bleik, Børvågen mellom Nøss og Nordmela og et brudd like ved Risøyhamn (Fig. 4.1).

En lokalitet med en sterkt oppsprukket, grovkornig og rød granitt ved Bjørnskinns ble prøvetatt for mekanisk styrke (Fig. 4.1).

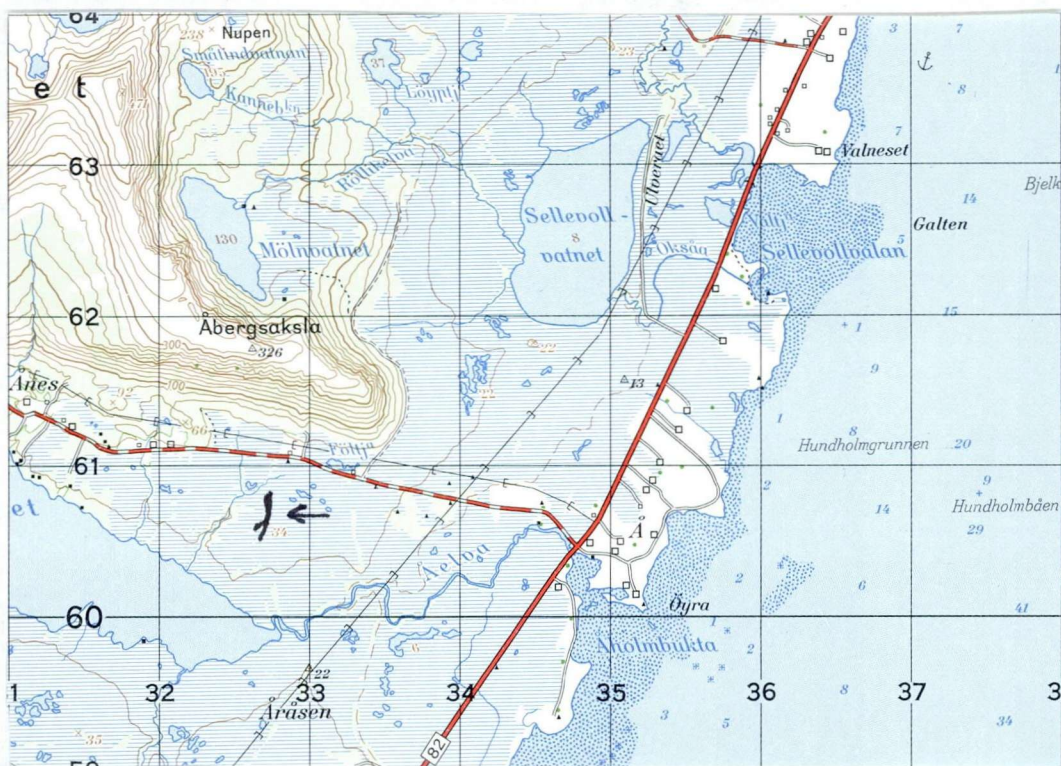
Fig. 5.1.4.

Nord for den SØ-lige enden av Ånesvatnet (se fig.5.1.4.) ble en lav ryggformet avsetning befart. Ryggen er en lav strandterrasse og ligger som en tørr nord - sydgående stripe i myrområdet.

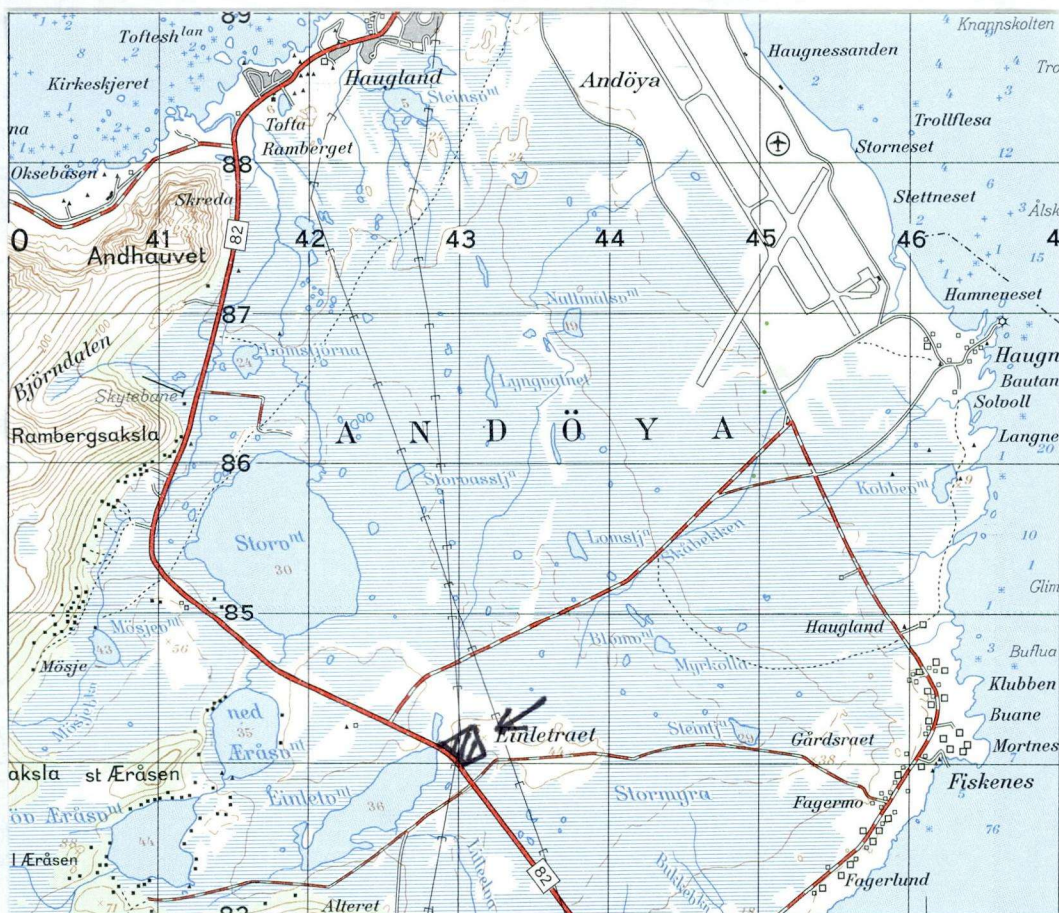
Fig. 5.1.5.

På et lite område ved Einleten (se fig.5.1.5) ble det gravd 4 prøvehull med gravemaskin. I alle hullene kom en ned til fjell på 1,5 - 3 m dyp. Massene består delvis av breelvavsatt sand og grus, men mesteparten synes å være delvis sortert, grusig og sandig morene.
