VESTLANDSPROGRAMMET
Oppdrag nr. 1560/8
Sand- og grusundersøkelser i
Snåsa kommune, Nord-Trøndelag
september 1977-mai 1978

| Tittel: | Sand og grusundersøkelser | |
| Sted: | Snåsa kommune, Nord-Trøndelag | |

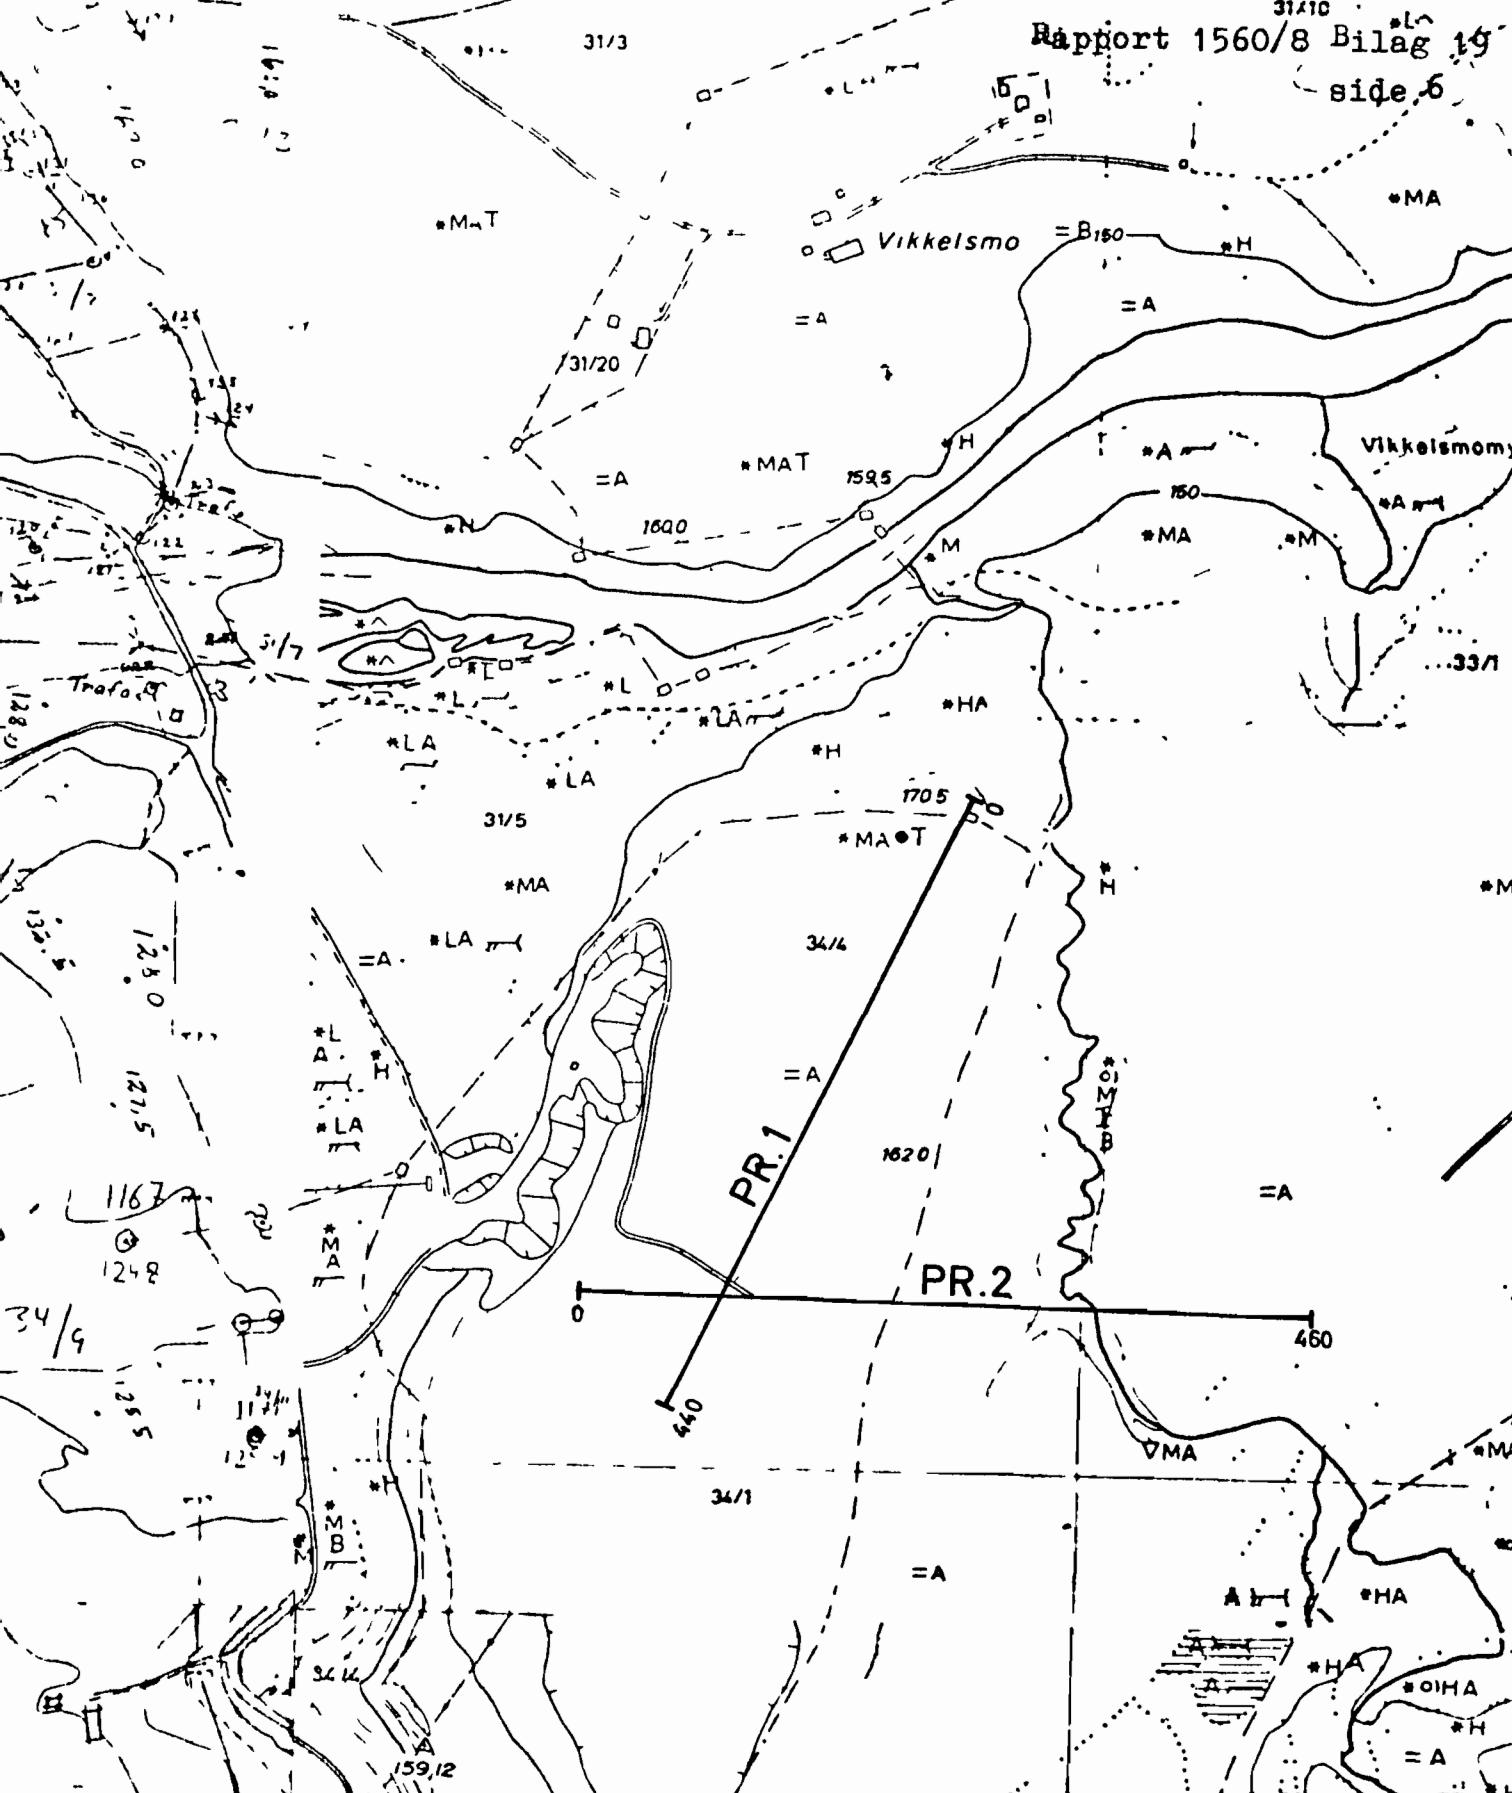
TEGNING NR.
1610-01

NORGES GEOLOGISKE UNDERSØKELSE
SEISMISK GRUNNUNDERSØKELSE
ØVERSIKTSKART
AGLE, SNÅSA, N. TRØNDELAG

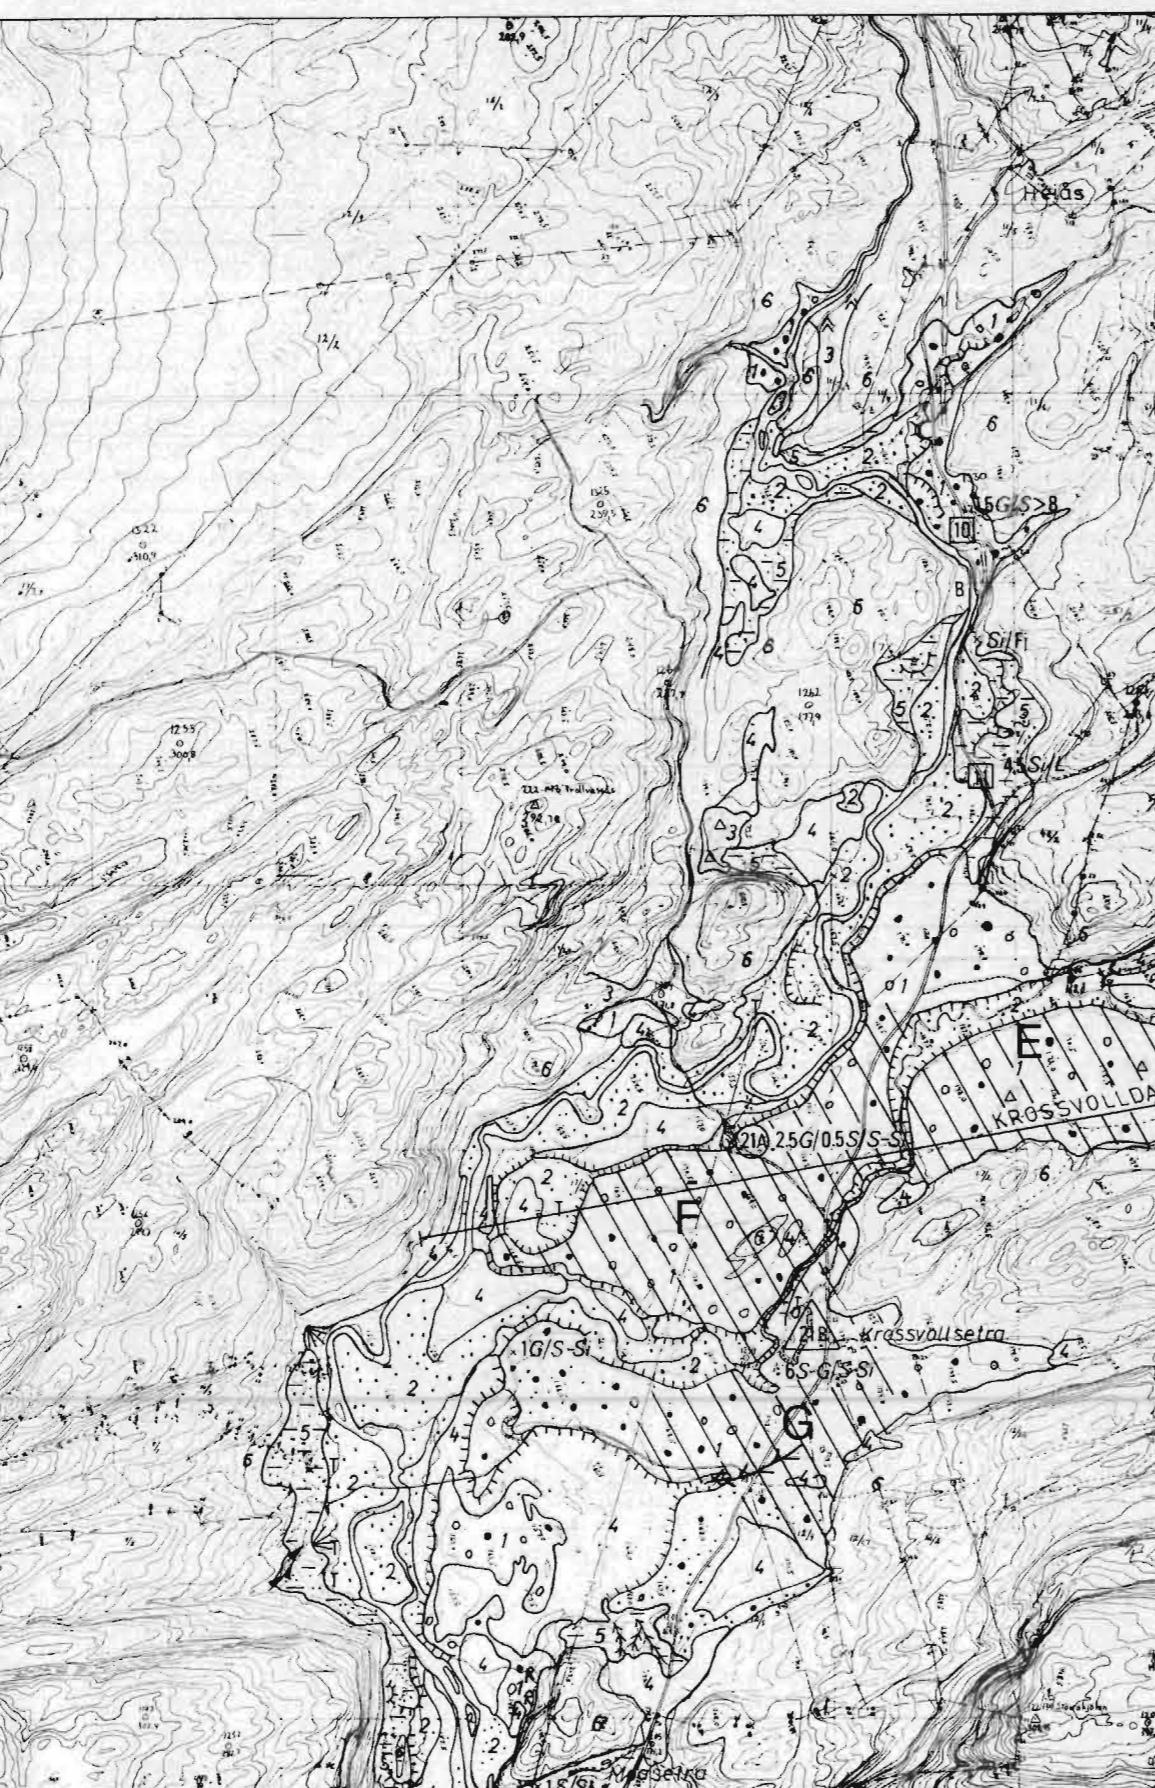
SNÅSAHEIA. Skjematisk løsmasseprofil.
Forventet fordeling og oppbygning av løsmassene.

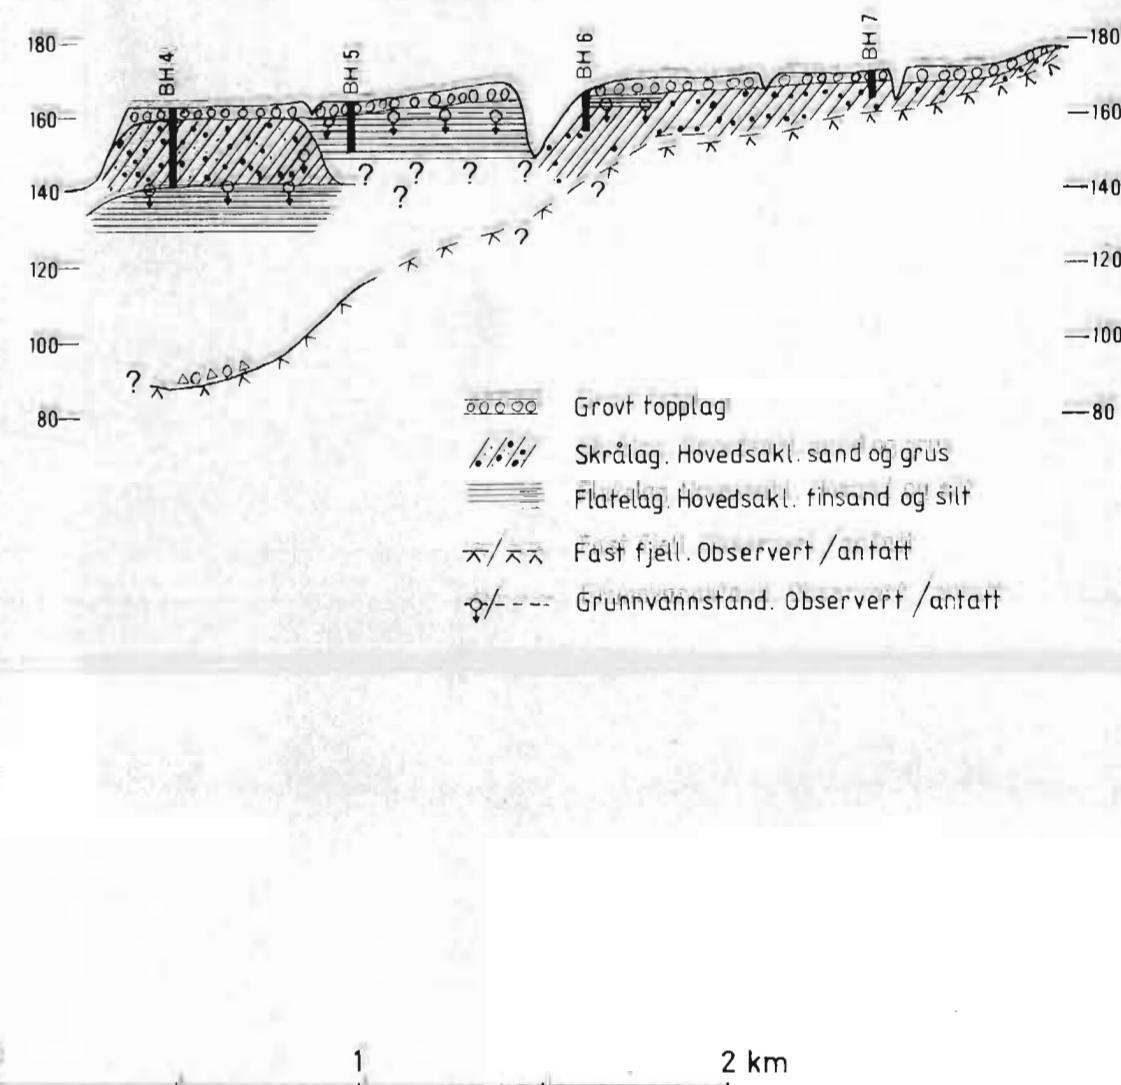
SKROMOTERASSEN, Skjematiske løsmasseprofil
Forventet fordeling og oppbygning av løsmassene

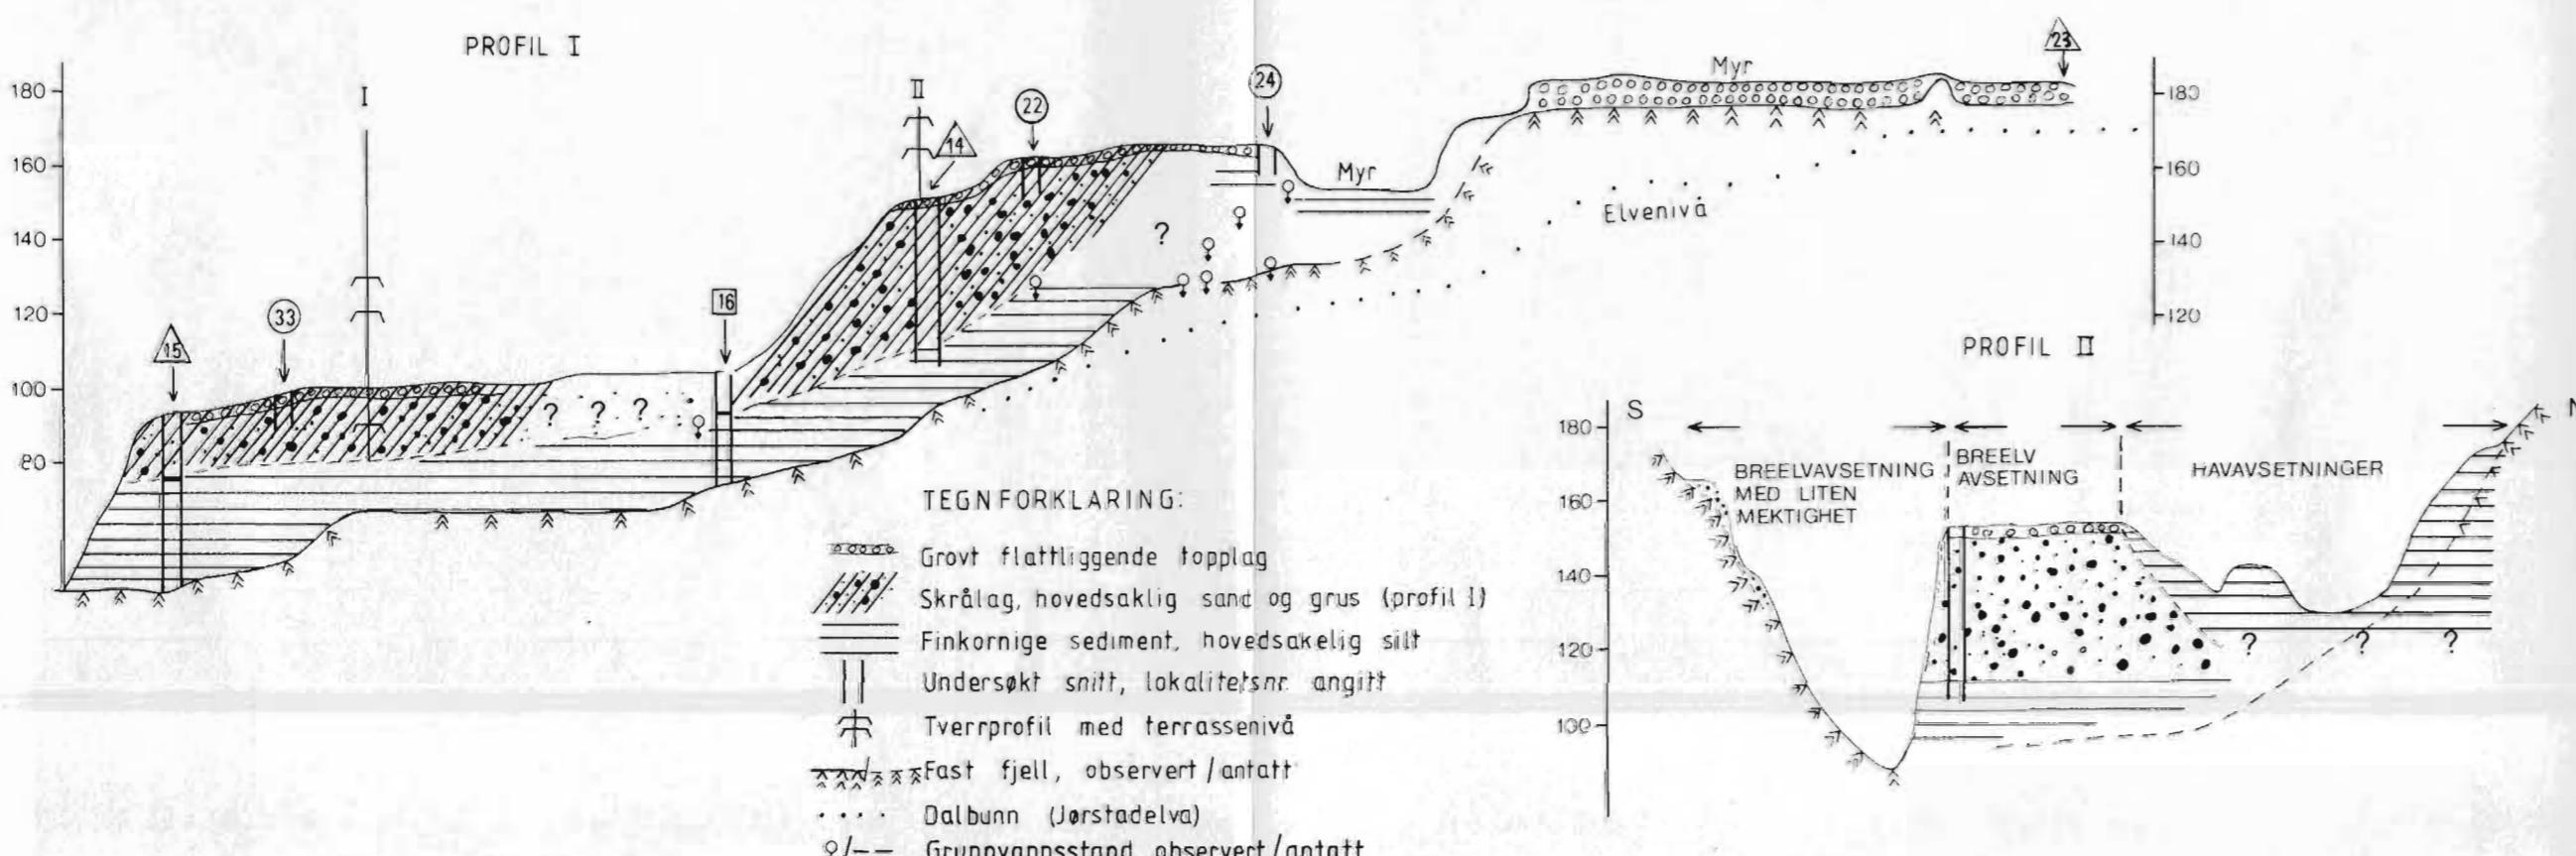
KJENDSTADAVSETNINGEN. Skjematisk løsmasseprofil.
Forventet fordeling og oppbygning av løsmassene.
