RÅSTOFFUNDERSØKELSER I NORD-NORGE

Oppdrag 1336/8 A

Kvartærgeologiske undersøkelser i

Narvik kommune, Nordland

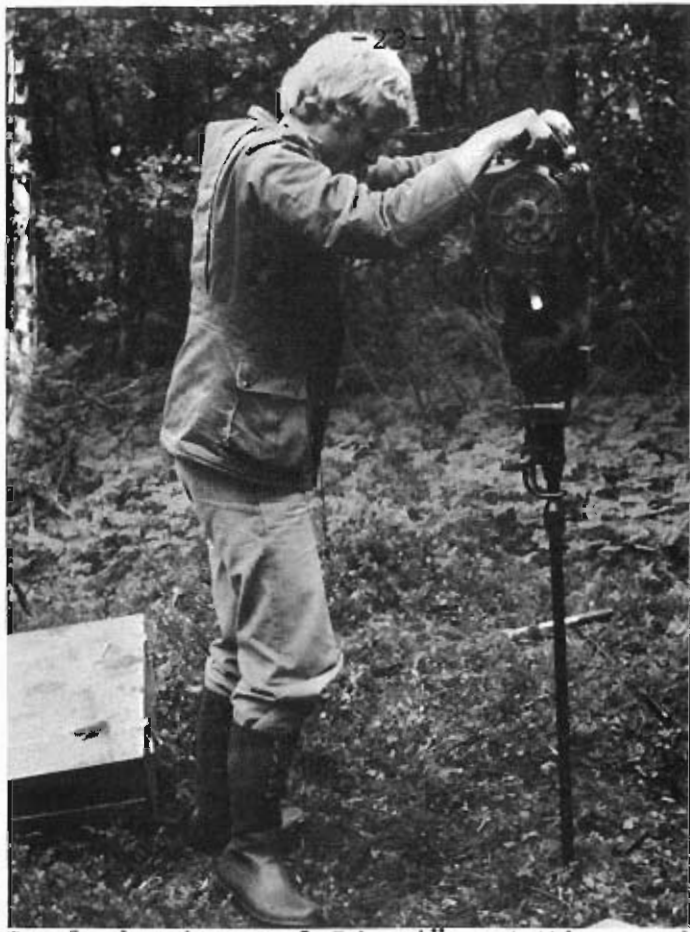
Fig. 1 Sonderboring med Pionjär støtbormaskin.

Sonderboringene er utført med Pionjär støtbormaskin med 25 mm sonderstenger, Fig. 1, og til prøvetakingen er anvendt gruskannebor. I forbindelse med de hydrogeologiske undersøkelsene i Håkvik ble det drevet ned 5/4" inspeksjonsrør for måling av grunnvannstanden. Spyleprøver av massene ble tatt.

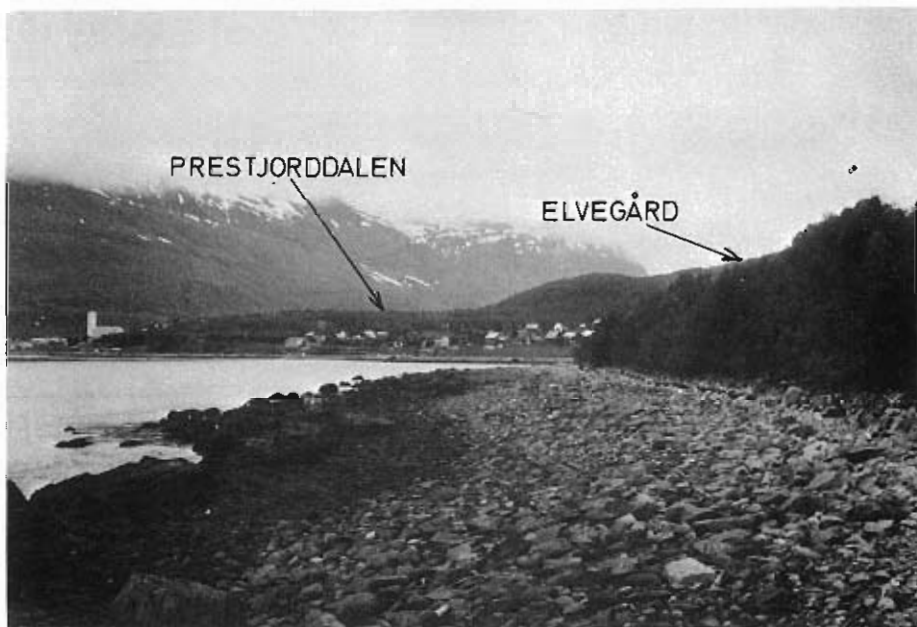
Fig. 2 Bjerkvik, sett fra sør. Kirken til venstre på bildet. Blokkene i fjæra er vasket ut av morenens distalt for Elvegårdsmoen. Foto: A. Rasmussen.

Lok. 63 og 64. I området Elvegården - Hamnvik stikker det flere steder blokkrik morene opp av havavsetningene. Langs stranden er det en konsentrasjon av store blokker som indikerer at det ligger morene under havavsetningene, Fig. 2. Prøver av sand- og grusrikt morenemateriale er tatt ved Rødberget (63.1) og Hamnvik (64.1), bilag 23.

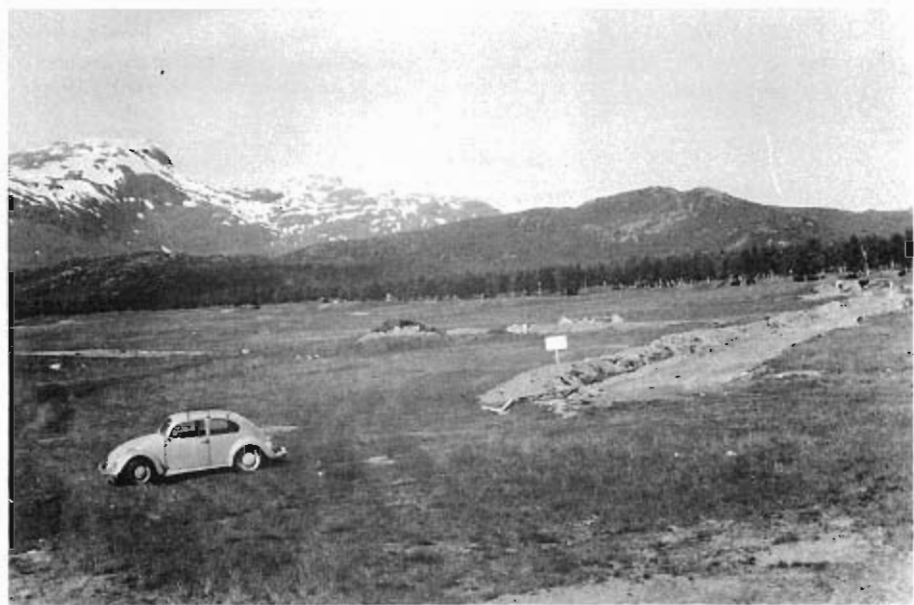
Fig. 3 Strandvoller på distalsiden av Elvegårdsmoen. Grøften viser strandgrus over finsand/silt. Foto: A. Rasmussen.

Havavsetninger kalles de avsetninger som er dannet i havet og hvor havet har vært den viktigste agens ved sedimentasjonen, som f.eks. dannelse av silt/leirsedimenter i rolig havmiljø (Håkvik, Leirvik), Fig. 15. Ved havets erosjon og utvasking i tidligere avsatt materiale får en grovere strandavsetninger (strandvoller), Fig. 3 og 4.

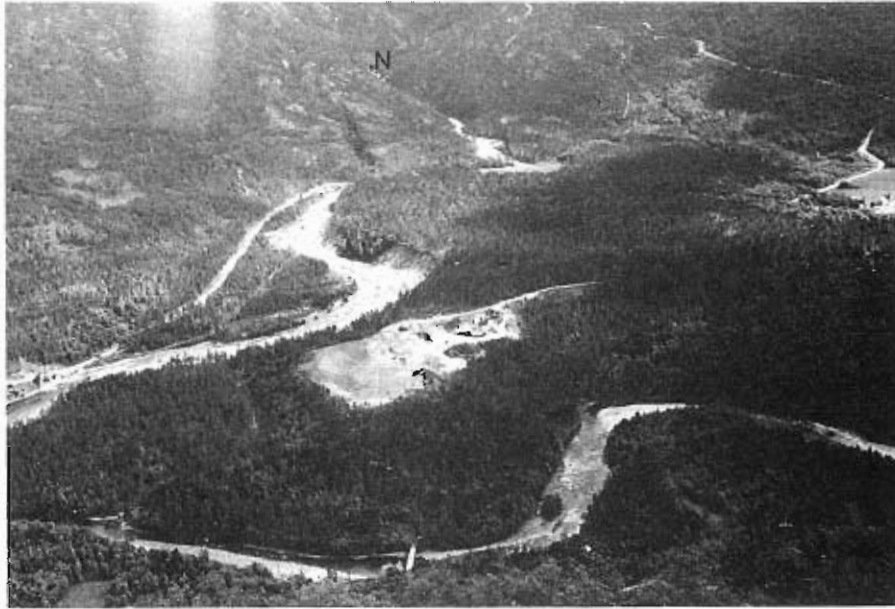
Fig. 9 Fjellbuavsetningen, sett mot ØSØ. Norddalen (N) i bakgrunnen.

Fjellbuavsetningen er stor i volum, Fig. 9, men det er bare de ytre, distale deler som ikke er så storsteinig og blokkrik at

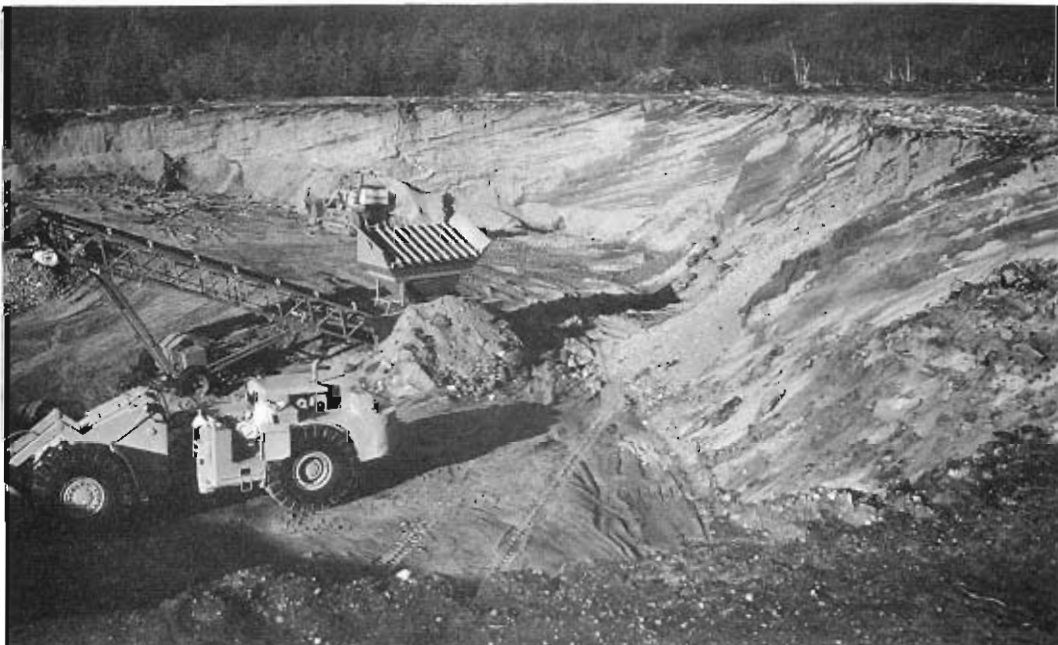
Fig. 10 Stormoa grustak, sett mot NØ.

Lok. 128. I det 7 m dype grustaket på Stormoa (Fig. 10) er det under et tynt grovere topplag, vekslende lag av relativt godt sortert sand og grus. Sprøhets- og flisighetsanalysen viser relativt høye sprøhetstall (55-60), noe som gjør at materialet faller i kl. 4, bilag 18. Dette skyldes hovedsaklig innholdet av den sprøe "Narvikskiferen" på ca. 30%, bilag 46. Massene tilfredsstillende ikke de strengere mekaniske krav til bærelag og dekke for veier med stor trafikkbelastning. Betongprøvestøping av materialet i betong ga tilfredsstillende resultater for vanlig betong med god bearbeidbarhet og støpelighet, og med trykkfastheter som er vanlig ved bruk av en normal god støpesand, tabell 1. Et lite forbehold må taes for det store innhold av glimmerskifer som kan ha større negative virkning på betongen enn det som er kommet fram ved prøvningen, bilag 46.

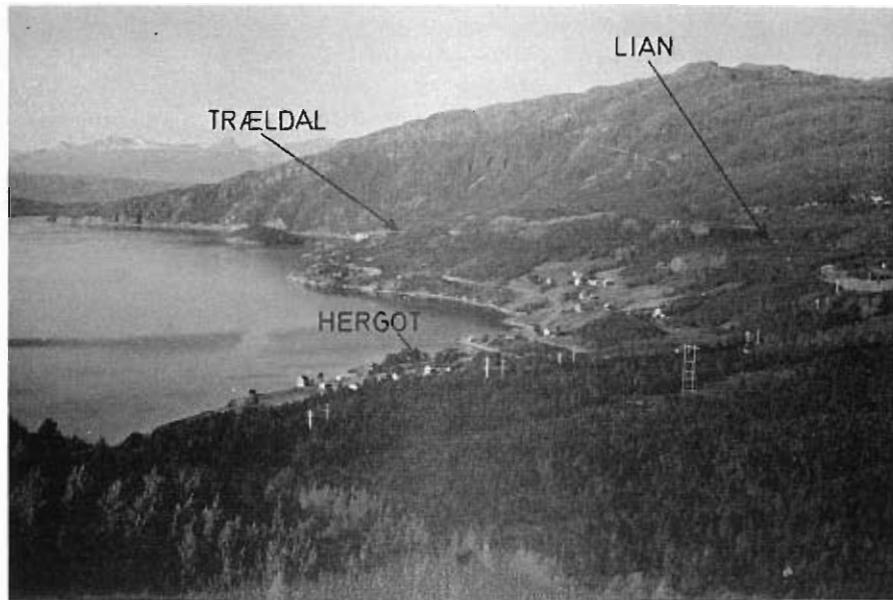
Fig. 11 Området Hergot-Trældal, sett mot NV.

I området Langstranda-Nygård-Trældal (Fig. 11) ble det utført seismisk profilering i alt fem steder, dels for å undersøke dybden til fast fjell, dels for å finne eventuelle variasjoner i løsmassenes sammensetning og fordeling. Det ble her videre foretatt supplerende prøvetaking og dessuten to grunnboringer

For nærmere å vurdere de store løsmasseakkumulasjonene i området mellom Langstranda og Lian-Hjemmemoen, Fig. 11, er det utført seismisk profilering 5 steder, Pl. 08. I tillegg er det foretatt sonderboringer og graving av prøvegroper i den store terrassen nord for Nygård. Betongteknologisk undersøkelse er foretatt på materiale fra grustaket på Lian.

Utenom løsmasseakkumulasjonene i Rombaksbotn, Skjomdalen og Beisfjord, ligger noen av de største sand- og grusforekomstene i Narvik kommune i området mellom Langstranda og Nygård med et samlet beregnet massevolum over grunnvannspeilet på 3,8-4,2 mill. m³, Fig. 11.

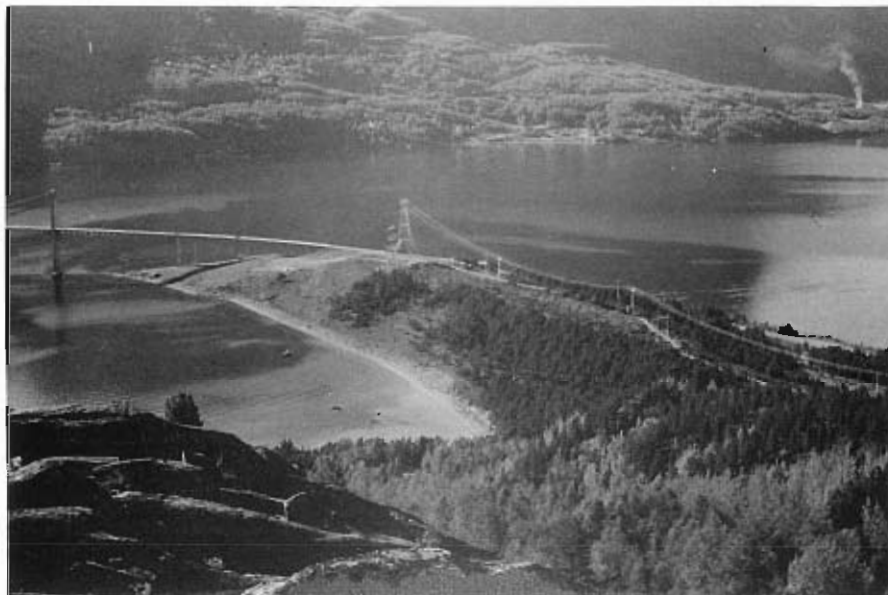
Fig. 12 Langstranda, sett mot SV.

Et yngre israndtrinn er markert i Rombaken ved Langstrandåsen som er avsatt foran fronten da denne lå på terskelen inn til den trangere indre del av Rombaken for ca. 9 300 år siden, Fig. 12.

Profil A-B og C-D. Som tidligere nevnt (NGU rapport 1243/3 s. 32) er Langstrandåsen en markert brefrontavsetning med en antatt kjerne av grovt materiale, Fig. 12. Over denne kjernen er det avsatt sorterte breelvavsetninger og strandvasket materiale av varierende tykkelse.

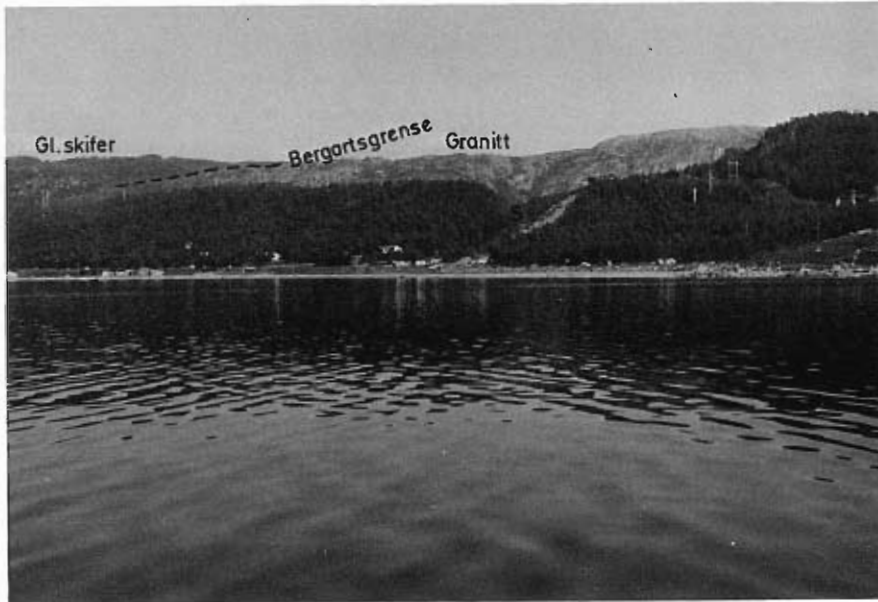
Fig. 13 Hergotavsetningen med Strandelva (S), sett mot NØ. Grensen mellom grunnfjellet og de kaledonske bergarter kan observeres på vegetasjonsforskjellen i bakgrunnen.

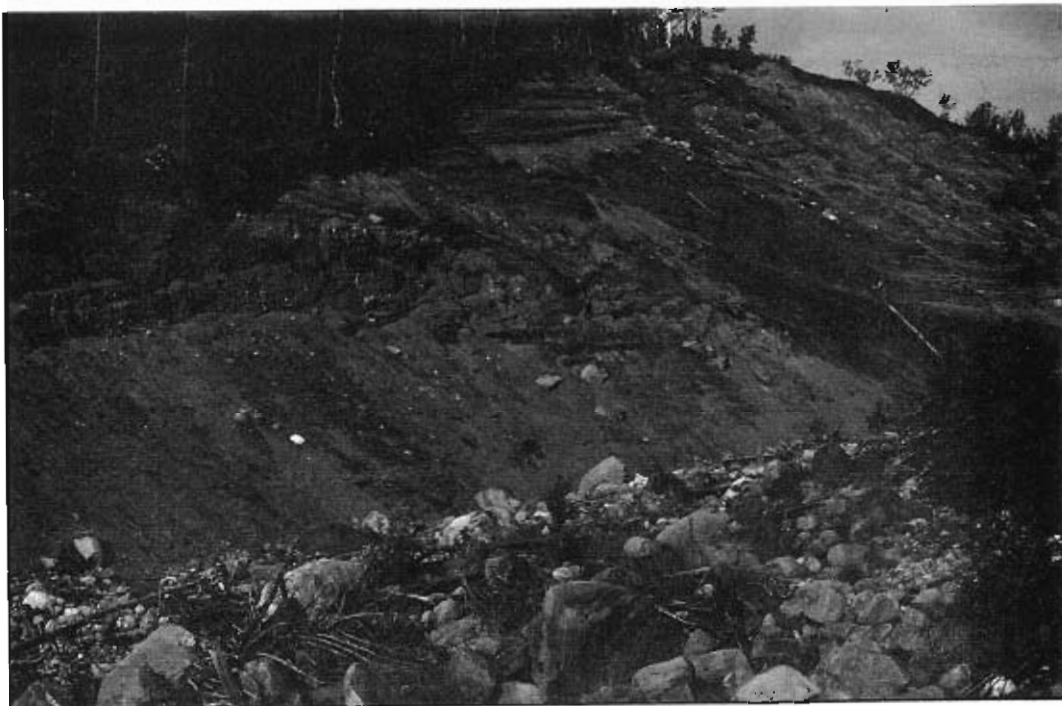
Fig. 14 Skjæring i Hergotavsetningen på sørsiden av Strandelva.

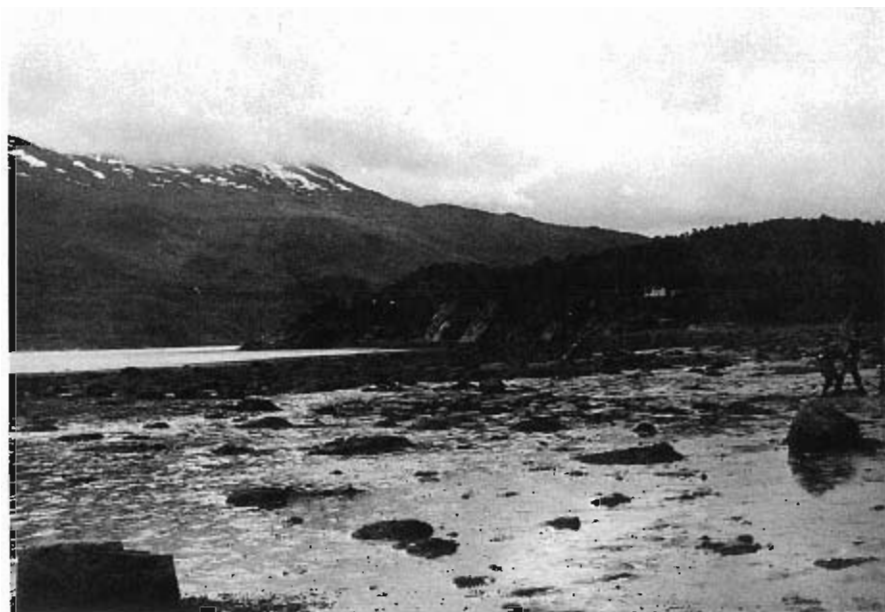
Fig. 15 Sonderboring i leirsedimenter i Leirvik. Foto tatt mot SV.

Både Leirvik og Stormyra må betegnes som områder med svak byggegrunn, det vil si at bebyggelse kan gjennomføres rent teknisk, men at dette vil medføre økte utbyggingskostnader som bør vurderes i forhold til alternative områder. Ved eventuell større eller tyngre byggevirksomhet bør detaljerte geotekniske undersøkelser gjøres.

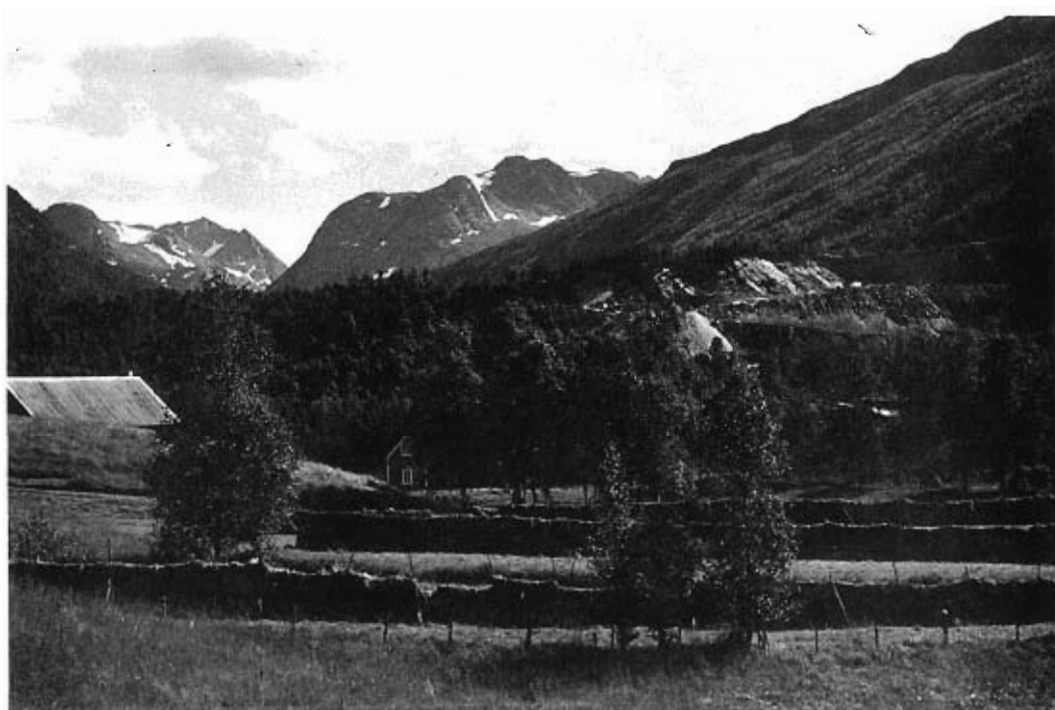
Fig. 16 Grustak ved munningen av Skamdalen, Beisfjord. Utsikt innover i Skamdalen, mot sør.

Lok. 145. I det store grustaket ved munningen av Skamdalen (Ytre Skamdal), Pl. 10, Fig. 16, er det tatt ut tilslagsmateriale for betongprøvestøping, bilag 43. Resultatet av prøvningen var meget tilfredsstillende med god bearbeidbarhet/støpelighet og trykkfastheter som ligger over gjennomsnittet for hva som vanligvis oppnås ved bruk av normal god støpesand, tabell 1.

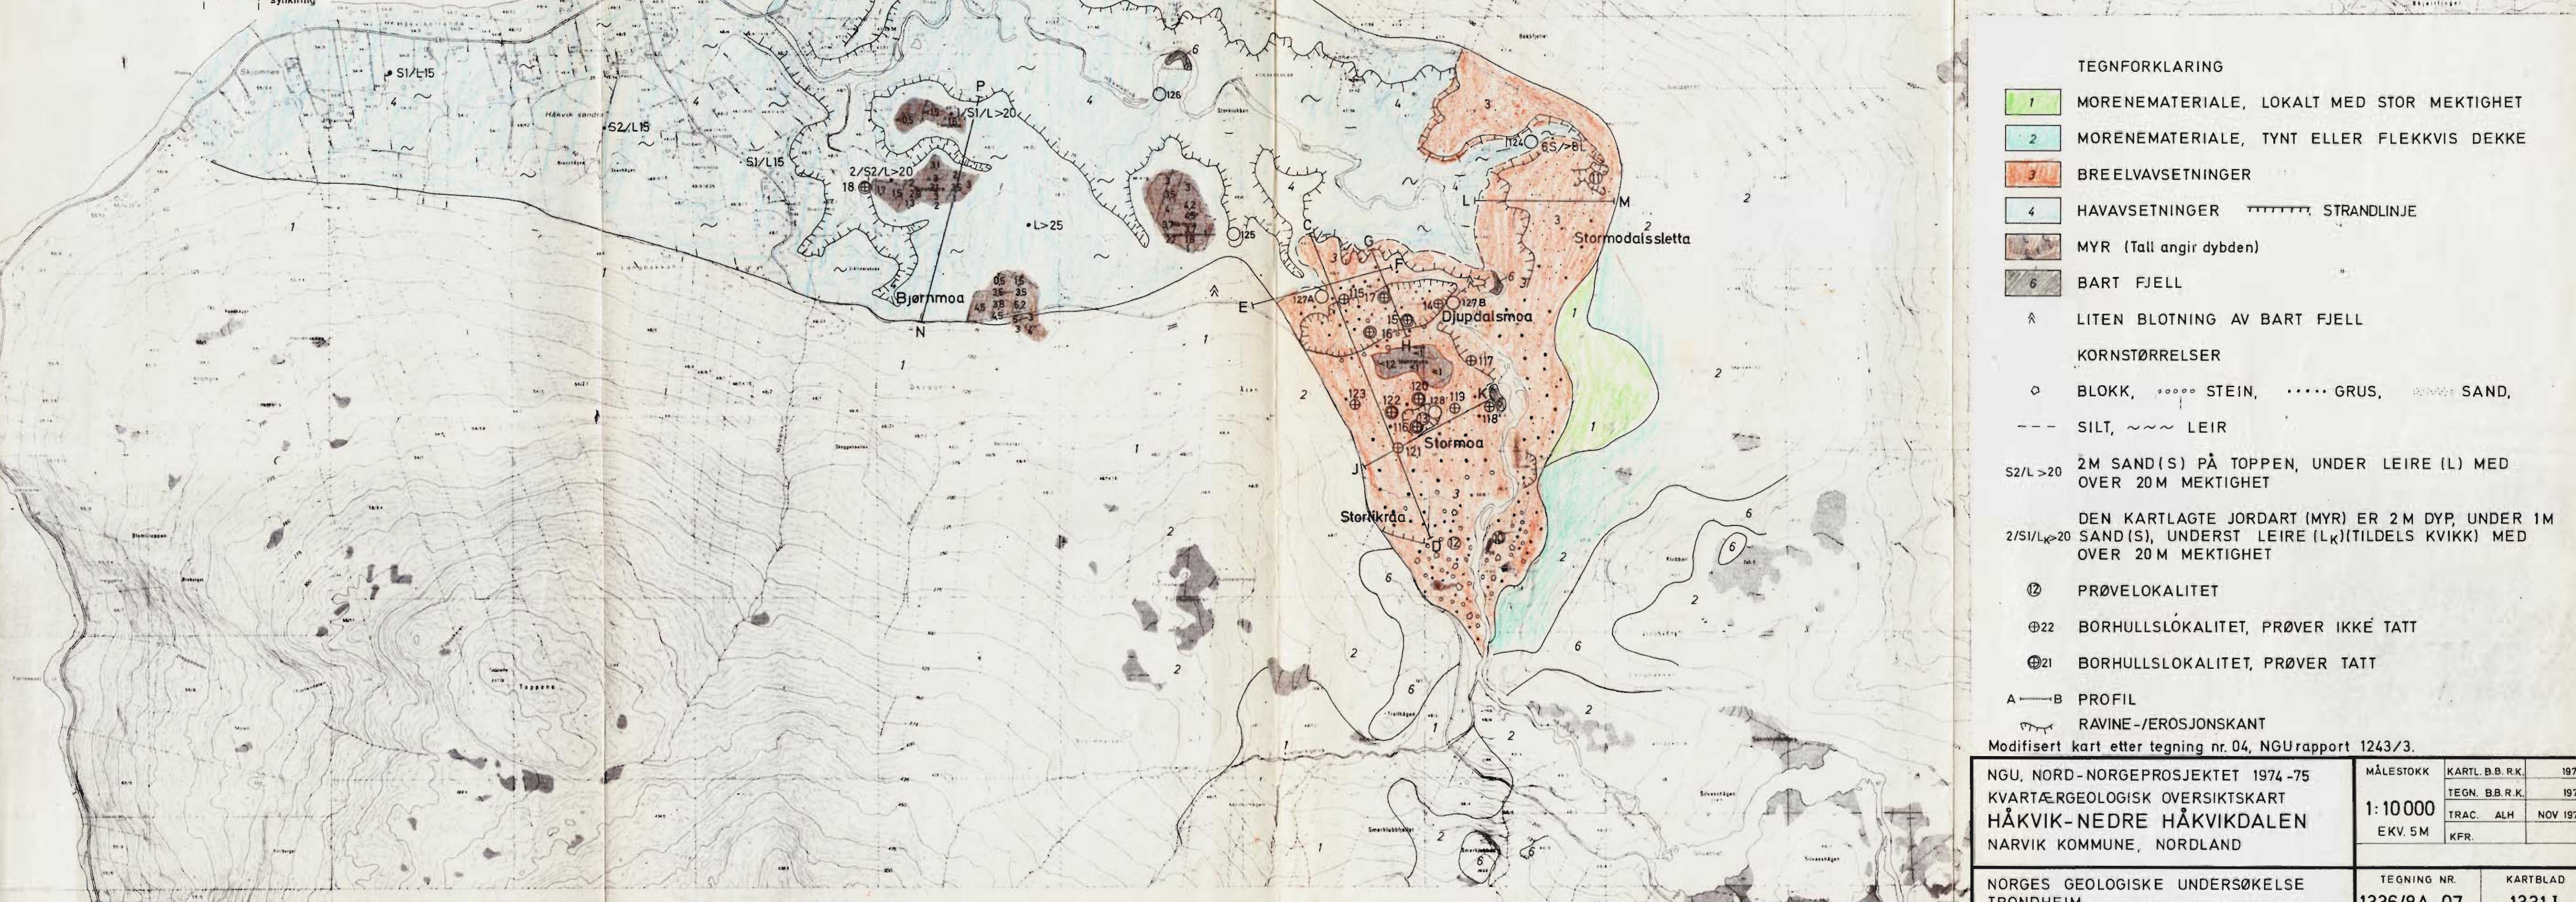
NGU, NORD-NORGEPROSJEKTET 1974-75 KVARTÆRGEOLOGISK OVERSIKTSKART HÅKVIK-NEDRE HÅKVIKDALEN NARVIK KOMMUNE, NORDLAND	MÅLESTOKK	KARTL. B.B.R.K.	1974-75
	1:10000 EKV. 5M	TEGN. B.B.R.K.	1974-76
NORGES GEOLOGISKE UNDERSØKELSE TRONDHEIM	TEGNING NR.	TRAC. ALH	NOV 1976
	1336/8A-07	KFR.	
	KARTBLAD		1331 I
