13. Lerfall ved Kleivbogen, Botne.

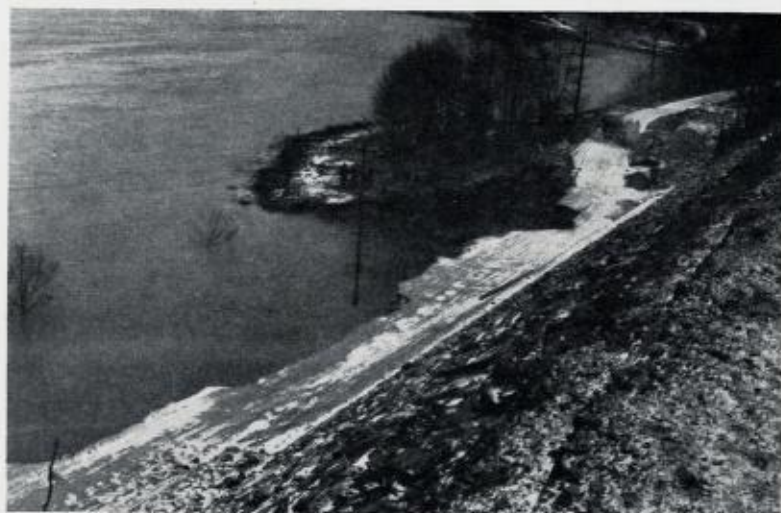
Fig. 13. Lerfallet ved Kleivbogen sett fra jernbanefyllingen mot syd.
A. Nøkleby fot. 13 jan. 1937.

Om formiddagen ved 10³⁰-tiden 12 jan. 1937 fant en jordglidning sted ved Kleivbogen nord for Holmestrand, hvorved den sørlandske hovedvei raste ut i fjorden i et halvt hundre meters lengde. Veien lå der hvor raset tok den på en fylling forbi en liten vik i Sandebukta, og da jernbanen lå straks innenfor på en stensatt fylling var også denne truet.

Et øyenvitne som befant seg på den utgledne grunn mellom veien og vannkanten da raset begynte fikk se at „fjordbunnen gle ut“. Han og hans arbeidskamerat skjønte at det var fare på ferde og tok på sprang sydover langs stranden. De sprang nesten tvers over hele det areal som ble rammet mens jorden

sprakk og gle ut under dem. Det hadde vært snarere og sikrere for dem å springe mot nord hvor fast fjell står i strandkanten, men de rakk ikke å betenke seg. Utrasningene fortsatte i dagens løp, og det så så stygt ut for jernbanelinjen at togene ble stoppet ved en provisorisk holdeplass på hver side av den truede strekning, og passasjerene måtte spasere et par hundre meter mellom holdeplassene.
