2. Leirfallet ved Knivsvik i Hurum 1940.

AV PER HOLMSEN.

The Clay-Slide by Knivsvik in Hurum, 1940.

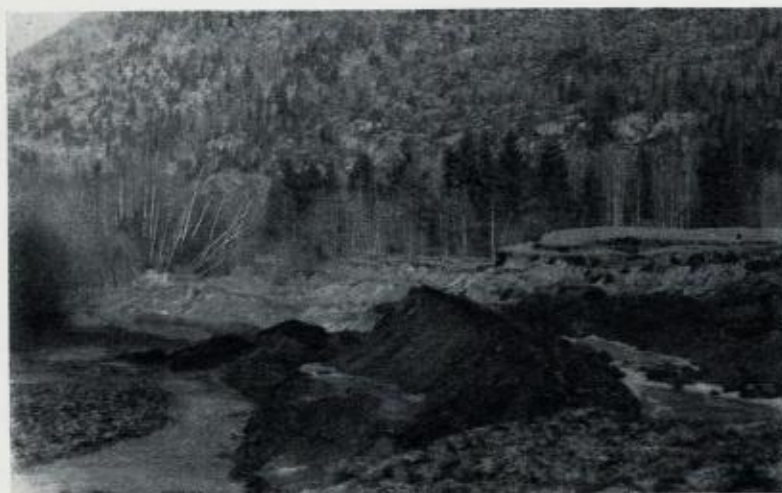
Leirfall ved Knivsvik i Hurum 1940. Sylindriske glidesnitt.

In the night preceding to October 11th, 1940, a clay-slide took place by Knivsvik near Drammen. This was a typical clay-slide; some liquid clay ("kvikkleir") flowed down a brooklet called Knivsvikbekken. Most of the displaced territory, however, only settled in the way shown on the photo above. This phenomenon supports the theory of "cylindric sliding surfaces".

Der var ingen øyenvitner til raset. Først morgenen etter ble folk på gården like i nærheten oppmerksom på hva som var hendt. Den ene grunneier, herr Teodor Kristiansen, opp- lyste at Knivsvikbekken året i forveien hadde skåret seg ned flere desimeter under flom. Dette tør være den direkte årsak til at leirfallet løsnet. Den løse leire gled ut i det dype bekke- leie (slik som det var da). Derved er de naturlige belastnings- forhold blitt instabile, og det bakenfor liggende terreng er glidd etter. En del flytende kvikkleir rant nedover bekken, men ellers synes leiren å ha vært noe fastere bakover, slik at de enkelte jordskalker er blitt liggende igjen slik som de løsnet. Dette tilfelle er derfor en naturlig bekreftelse på riktigheten av teorien om at leirfallene foregår ved at der skjer en rekke glidninger etter tilnærmet sirkulærsylindriske glidesnitt. Et fotografi av leirfallet slik som det så ut 8. november 1940, er gjengitt på s. 13.
