## Nogle optegnelser fra Værdalen.

Af Hans Reusch.

### 1. *Det store Værdalsskred.*

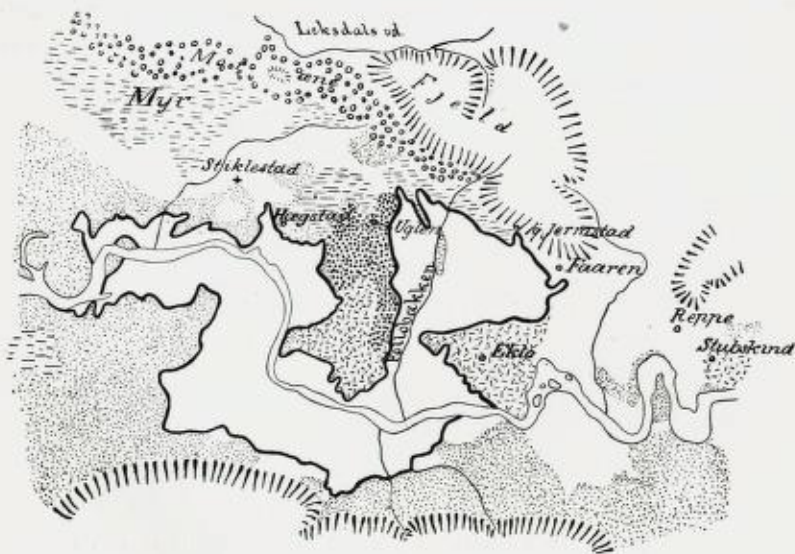
Kart over den nedre del af Værdalen. 1: 100000.

Omtrent kl. 12<sup>1/2</sup> om natten mellem den 18de og 19de mai 1893 indtraf det store skred i Værdalen, som gjorde, at landets opmærksomhed i flere uger var rettet paa denne dal. Nedenstaaende lille kartskisse viser konturerne af skredets hulning, (der hvor navnet „Follobækken“ staar) og de efter dalbunden udflydte lermasser. Ler er ladt uden betegnelse; det fint prikkede

er sand. Med grovere prikning er fremhævet det sandlag, som danner fladen ved Uglen og er leiret ovenpaa leret i skredet.

Sandets nedre grænseflade hælder her i vestlig retning. Med uregelmæssig stillede smaa linjer er betegnet masser, der formodes at være ophobede ved udglidning engang i fortiden.

De nyeste oplysninger om skredet indeholdes i Friis: Terrænundersøgelser og jordboringer i Stjørdalen, Værdalen og Guldalen samt i Trondhjem i 1894, 95 og 96. N. g. u. No. 27. Kr. 1898, som er benyttet til det ovenfor meddelte lille kort.

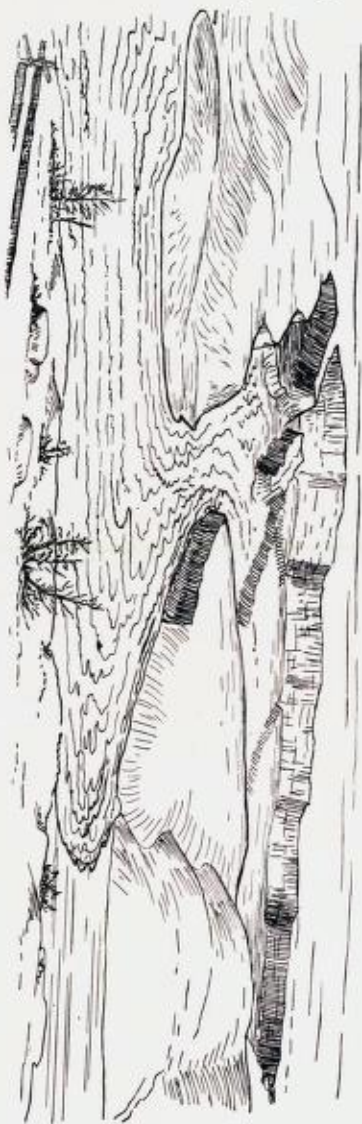
Skredet i Værdalen 1893.

Hosstaaende tegning viser skredet seet i fugleperspektiv noget skematiseret.

Omtrent midt i skredet sees opragende et lidet øformet urokket parti med en del af leiet for den lille Follobæk. Denne havde i gammel tid gravet sig en liden dal, der hvor nu skredmundingen er.

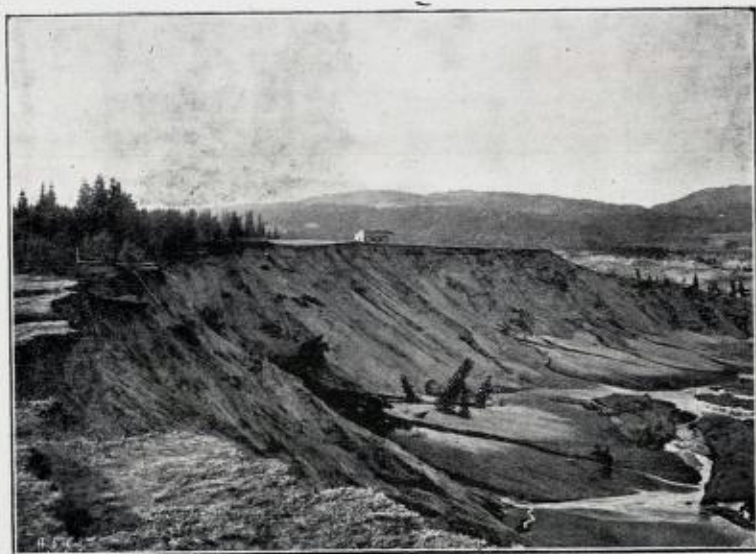
En del af skredhulningens vestlige side. Efter fotografi af E. Olsen.

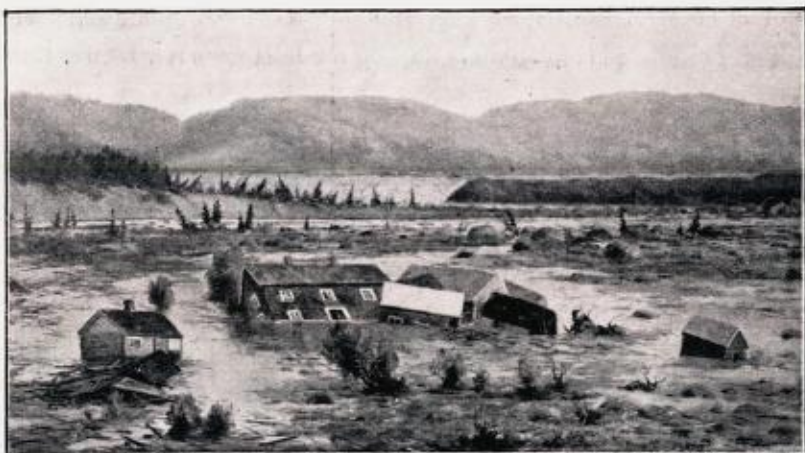
Udflydt lermasse. Beskueren ser mod skredets munding. Efter et maleri af Vexelsen tilhørende Trondhjems kunstforening.

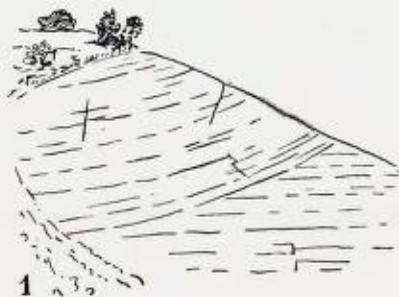
Uregelmæssigheder i lagningen af grus og ler, Værdalen.  
En nøiere beskrivelse findes i teksten.

Den første tegning viser en omtrent 10 m. høi lervæg fremkommet ved gravning af Styggedalsbækken ved Reppe kort i øst for det store fald. Umiddelbart over ler med vandret lagning hviler ler med skraalagning, og den sandsynligste, om end ikke utvilsomme, tydning er, at dette øverste ler er en udskreden masse.

Tegning 2 viser et omtrent 100 meter langt stykke af syd-væggen i Hauganfaldet. Over tydelig laget ler ligger ulaget med uregelmæssige striber af sand og grus.

Tegning 3 er fra Storelvens nye gravning ovenfor Hærfossen. Det afbildede snit, som er 2 m. høit viste underst vandret ler, derover ler med forstyrret lagning og ovenpaa det elvegrus.

Fjerde tegning er fra de nedenfor omtalte omtrent 8 m. høie vægge i Heggernes kanal ved Reppe. Underst ligger der mørkt blaaler. Det er udpræget laget ved, at det indeholder smale indtil 1 cm. tykke lag af fint lerblandet sand, i egnen kaldet „mo“. Dette sand veksler med rent ler i lag, som kan være fra omtrent  $\frac{1}{2}$  cm. til omtrent 10 cm. tykke. Et sted saaes et omtrent 3 cm. tykt sandlag, der indeholdt skjæl og kunde forfølges 20—30 m. i lervæggen. Oversiden af leret er bøl-gende; fra siden indtil omtrent 10 cm. ned har sandlagene og tildels ogsaa leret antaget rustfarve. Ovenpaa leret ligger elvegrus.

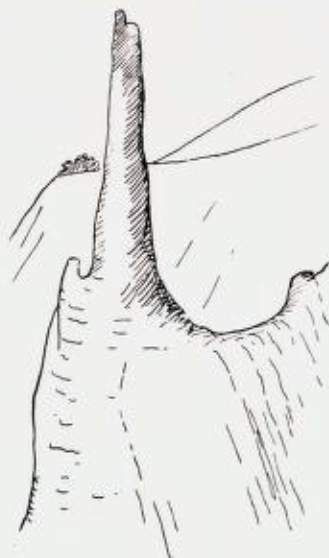
Erosionsform i sand.

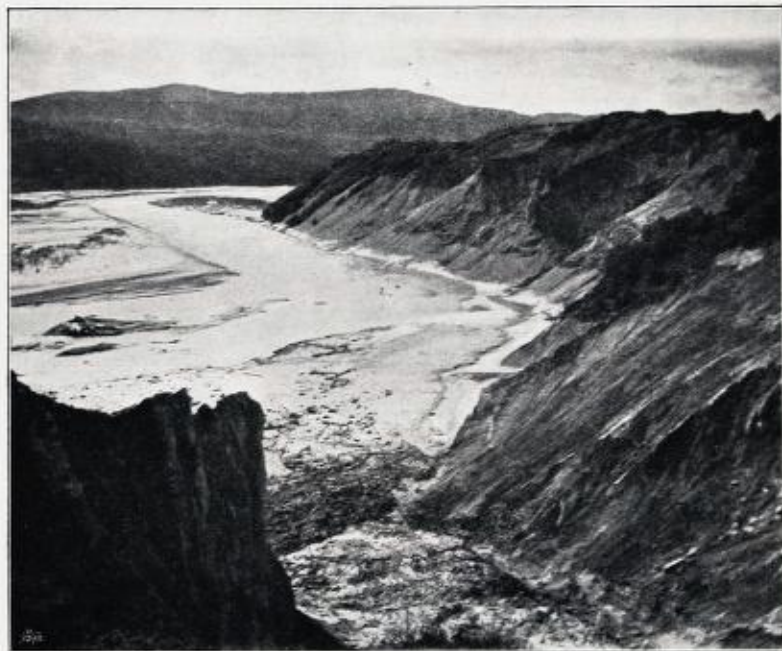
ret grænseflade mod det overliggende ler. Det er betegnet som „Grus“ paa figuren. Ved x er der et „flaug“, det vil sige der er i skrænten et tragtformet indsnit, hvor udrasning af lervæggen fortrinsvis finder sted. Vand skal her pible frem etsteds omtrent halvveis ned; men selve punktet er utilgjen-

Elvemælerne ved Reppe i Værdalen. Udsigt fra „flaugets“ øverste rand. geligt. I solskin bliver lerets overflade hvidt af salt. (?) Nedfald af ler skal fortrinsvis finde sted i perioder med tørt veir. Den lille bæk, hvis dal sees tilhøre ved Reppes huse, Styggedalsbækken, graver raskt og viser tildels nøgne lerskrænter. Nederst i bakken (aller længst tilhøre paa figuren) er blottet sand. Terrænets stabilitet her ved Reppe undersøgte af hr. Friis ved boring og blev fundet at være tilfredsstillende. Om elvens gravning ved Reppe berettede en gammel mand, at elvesvingen havde flyttet sig omtrent 200 m. nordover i de sidste 50 aar, idet den først ødelagde fladland langs bakkefoden og saa, da den var kommet ind til denne, foranledigede

større nedstyrtninger og flaugets dannelse. Nedstyrtningerne fandt i begyndelsen især sted ved Styggedalsbækken, hvor steile lørskrænter har dannet sig. Vandet fra en grøft som førte derned har foranlediget dannelsen af en sidekløft.

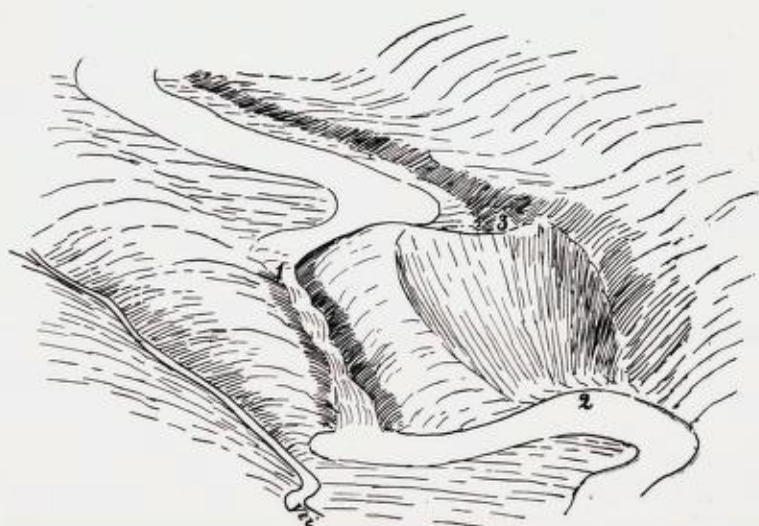
Strøget ved Hærfossen før og efter den 12te september 1893.  
Skematiseret.

Hosstaaende to tegninger tjener til at forklare de forandringer, som er foregaaede ved Hærfossen.

Den øverste tegning fører os tilbage til tiden forud for katastrofen. Man ser elven komme rindende med fladt fald. Ved 1 træffer den fast fjeld og gaar nu dannende Hærfossen ned til fladen i forgrunden. Her gjør elven en bøining. Ved 2 graver den i lerbakken. Aarligaars er der paa dette sted gledet jord ned, men det har gaaet langsomt. Som man ser, er det kun en liden dæmning, som adskiller elvens bøining oventil (ved 3) fra lerbakken. Imidlertid er man blevet opmærksom paa, at der kan indtræffe noget galt. Kanalvæsenet vil opføre en forstøtningsmur for at styrke den lille jorddryg ved 3 og fordrer, at kommunen skal overtage garantien for vedligeholdelsen; men dette har kommunen ikke videre lyst

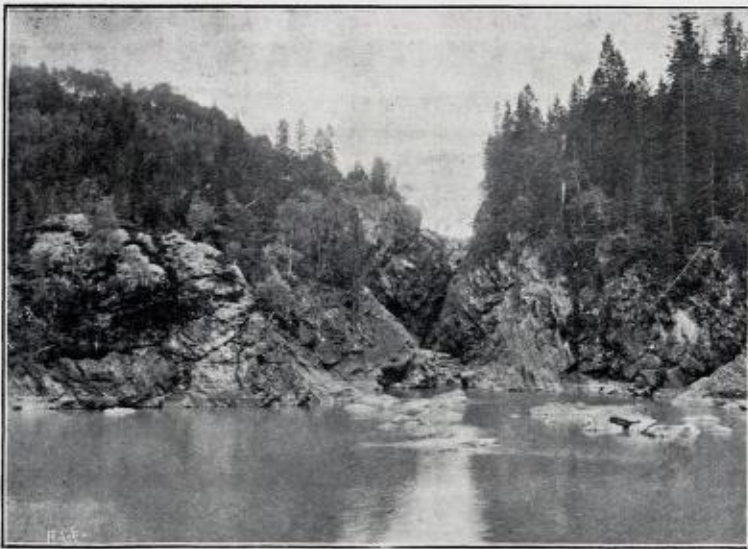
Hærfossens forladte leie. Fotograferet af E. Olsen.

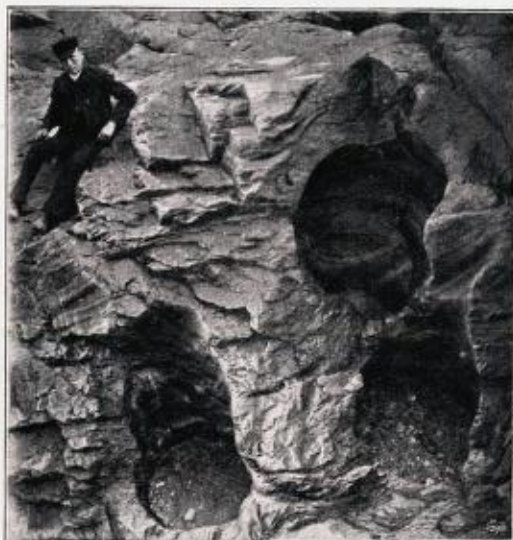
Jettegryden i Hærfossens forladte leie.

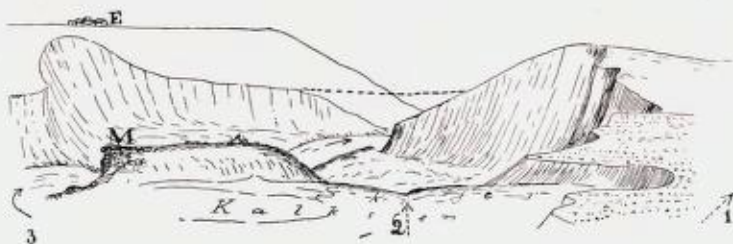
Elvens nye gjennebrud ved Hærfossen.

Gaar man nu til det punkt, der paa kartet er betegnet med et lidet kors nedentil paa venstre side, og vender sig mod syd, altsaa nedover dalen, ser gjennembrudsstedet ud som paa omstaaende tegning. Til begge sider staar vældige snit, som elven har gravet i lermasserne. Med en punktlinje er betegnet den høide, hvortil den afspærrende lermasse omtrentlig naaede op før katastrofen. Det samme strøg, men seet fra et lidt fjernere standpunkt, er fremstillet paa de følgende billeder, der er udførte efter fotografier.

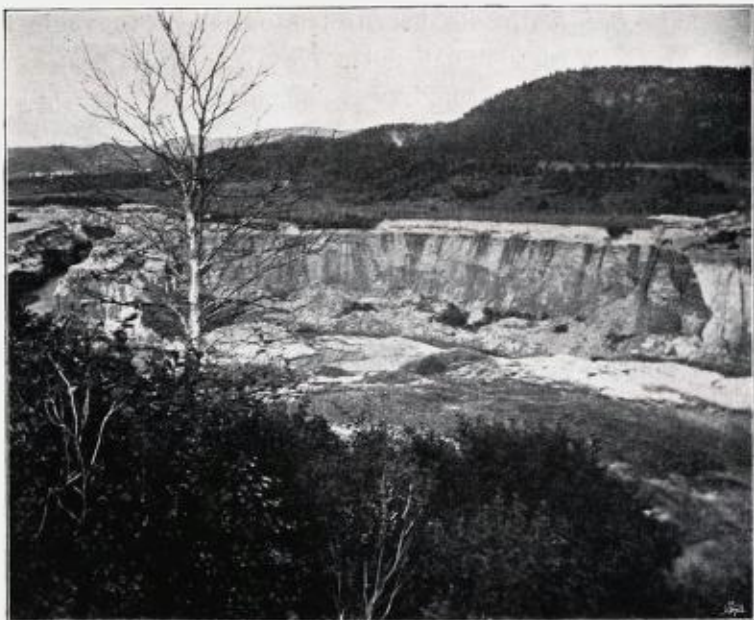
Elvens nye gennembrud ved Hærfossen.

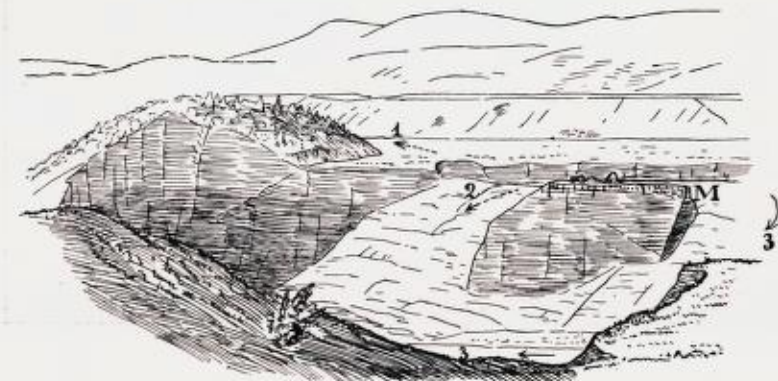
Udsigt fra gaarden Eggen vestover til det med en punkteret linje paa kartskissen side 12 betegnede elveleie.

1. Vandets løb før september 1893.
2. Vandets løb før mai 1894.
3. Vandets løb i august 1894.

Den vandrette skygning betegner lervægge.

Samme løb er paa tegningen side 20 antydnet med pilen 2 (Pilen 1 viser retningen, hvor vandet løb til Hærfossen

før gjennembruddet). Fjeldets hældning var saaledes, at vandet ikke kunde holde sig i dette løb. Kanalvæsenet forsøgte at hjelpe paa forholdene ved en dæmningmur; men dette var en utilstrækkelig foranstaltning. Den 3die mai 1894 tog elven en ny retning, den som er fremstillet paa kartet og som er antydnet ved 3 paa tegningen; kun rester af muren saaes ved mit besøg (ved M paa tegningen).

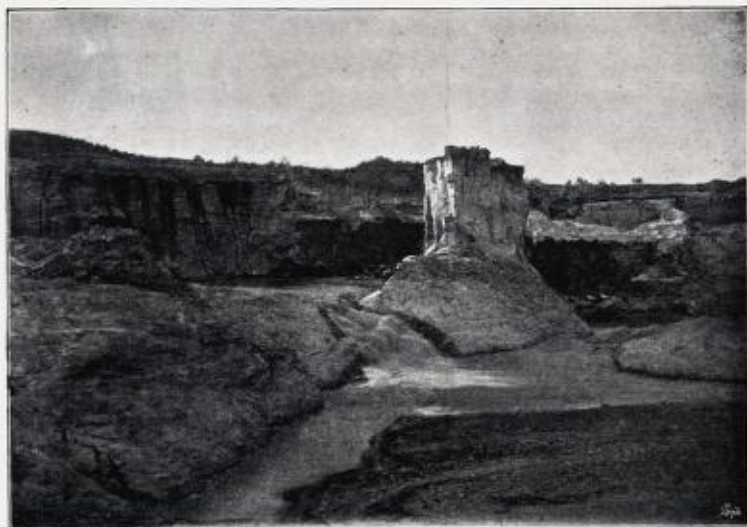
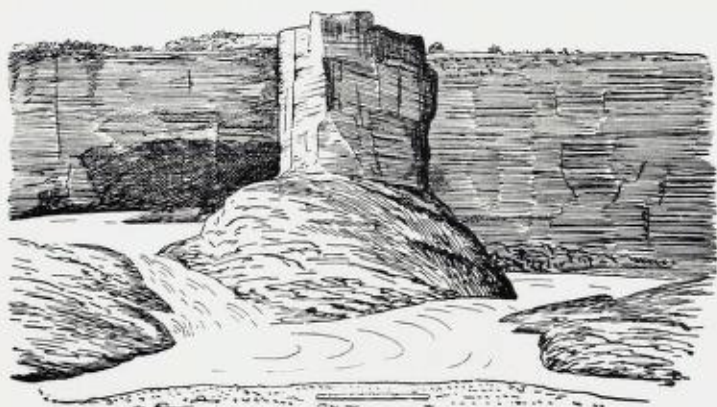
En malerisk graa taarnformig masse stod i 1894 op ved elvens ombeiningsted, hvor den fra at løbe øst vendte sig mod syd. Men taarnet var kun af ler, nemlig et lerparti, der stod paa en klippekant og var isoleret ved gravningsarbeidet. Siden skal det være styrtet sammen. Figurerne viser det gjengivet efter fotografi og tegning.

„Taarnet“, et ved elvens gravning isoleret lerparti.

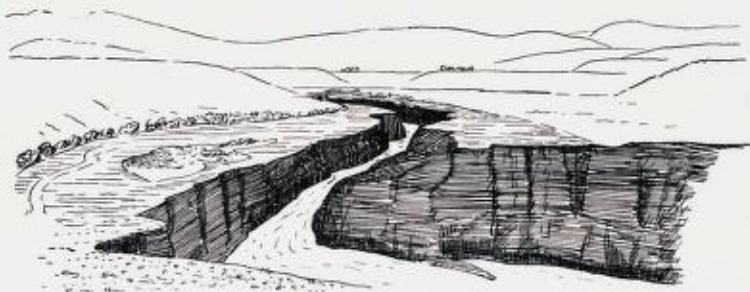
Den næste tegning er omtrent fra punktet X paa kartet; man staar vendt mod nordost og har gaardene Moen og Rød i baggrunden. Man ser elvens nye leie, hvor den strømmer skummende frem mellem lodrette lervægge; oventil paa siderne udbreder sig det gamle flade og brede leie.

Elvens nye leie gravet ud i det gamle.

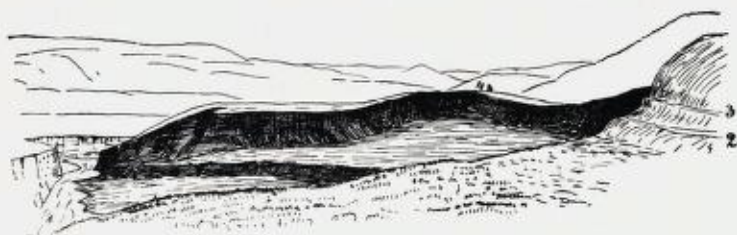
Hosstaaende tegning giver en skisse af lerfaldet seet fra nordøst. 1 er elven; den rinder fra betragteren og har paa venstre side de ved udgravningsarbeidet fremkomne steile ler-vægge. 2 og 3 er ødelagte veie. I det fjerne (ved 4) sees en murrest af et forladt hus. Et træk i skredbundens udseende er, at den har en vel udpræget afsats.

Hauganfaldet seet fra nordøst.

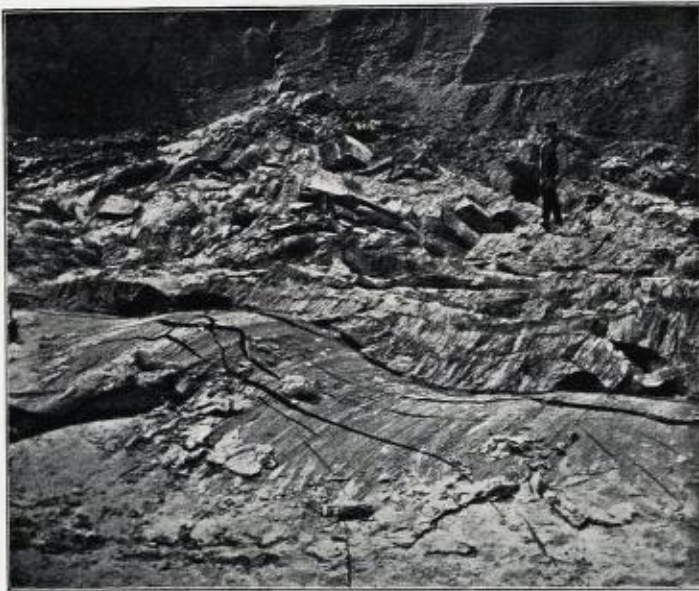
Udglidningsfurer, Hauganfaldet.

De omtalte tynde sandlag, der ofte saa smukt markerer lerets lagning, har tildels virket som forskydningsplaner, idet et lag som en helhed har bevæget sig over sit underlag. Derved kan dette være bleven furet med glidningsfurer. Et sted hvor man udmerket godt ser saadanne er betegnet med pile paa kartskissen. To fotografier derfra meddeles.

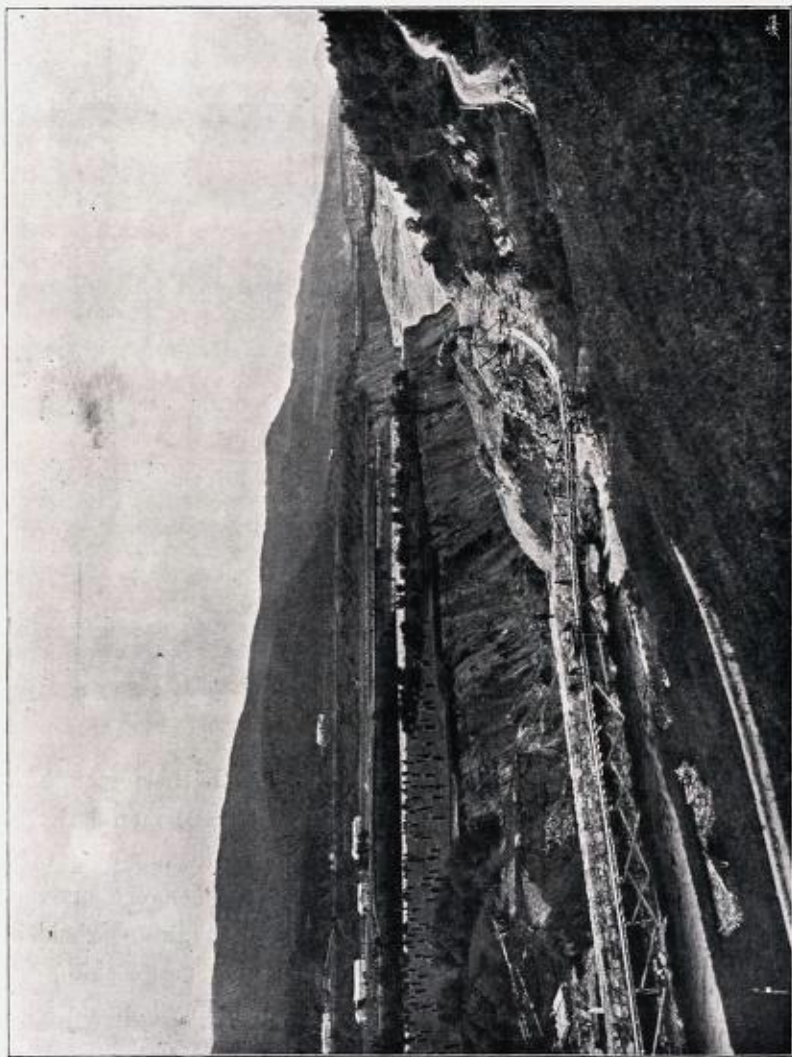
Værdalselvns leie ved  
Volden i september 1897.

Detie er det samme  
sted, som er fremstillet  
paa afbildninger side 29  
og 30.

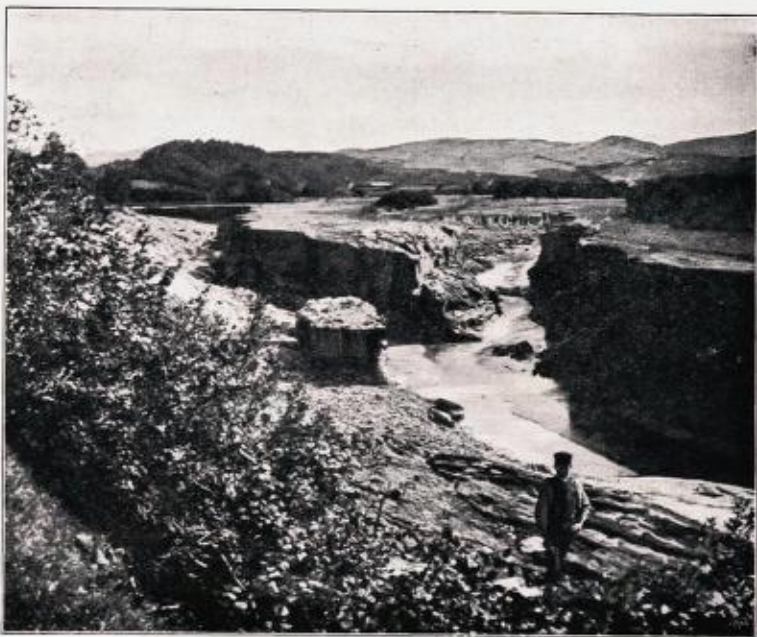
Malsaaens sammenløb med Værdalselven, seet fra sv.

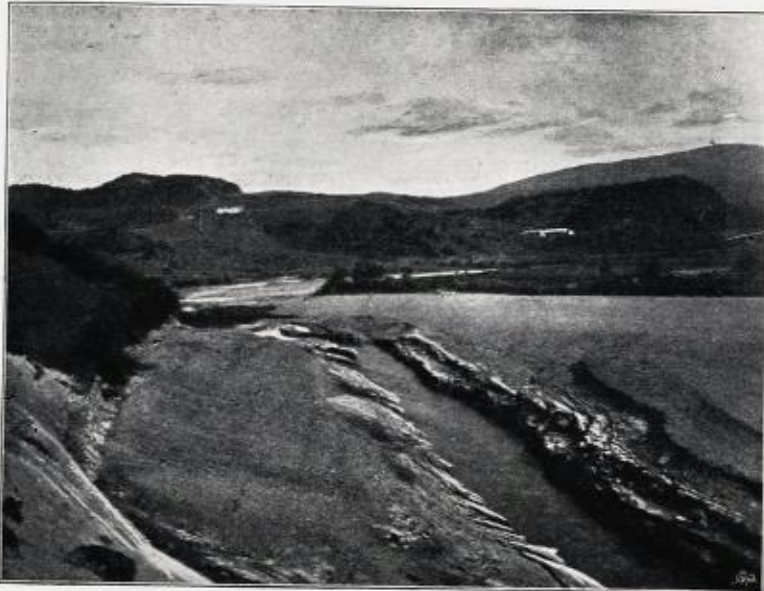
liden fos, og et stryg sænkede elven sig ned i sin nydannede rende, og fra dag til dag kunde man følge det lille strygs tilbagerykning. Det er fremstillet paa følgende figur og øverst side 30.

Stedet nær Volden, hvor Værdalselvens gravende virksomhed havde sin begyndelse i juli 1894. (Efter fotografi).

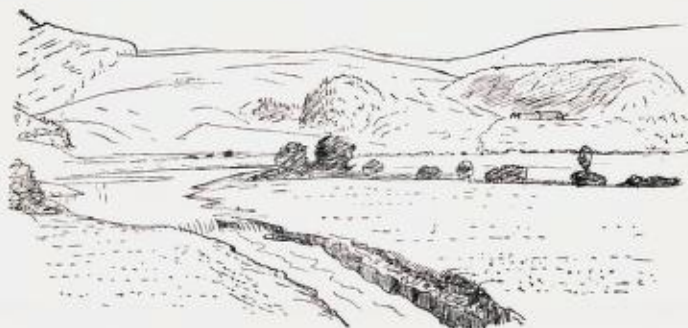
Samme billede som foregaaende. (Efter tegning.)

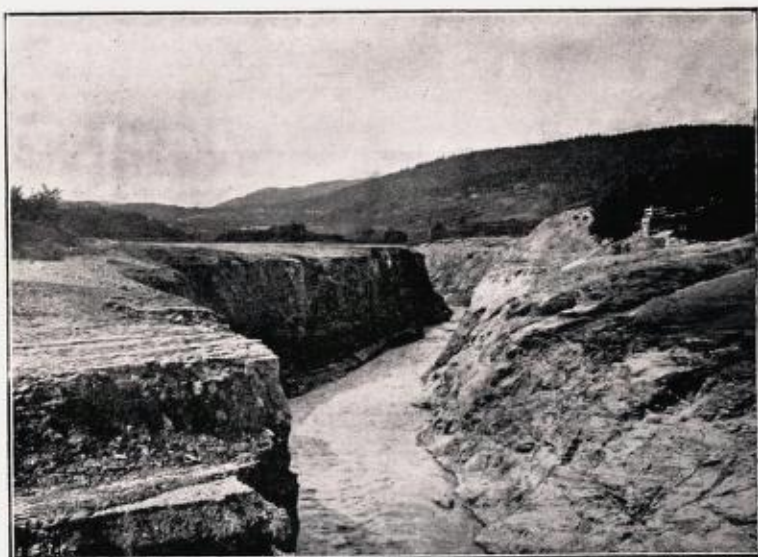
Et fotografi taget af E. Olsen omtrent paa samme sted et par aar efter. Sammenlign side 27, hvor der er et endnu nyere billede.
