**NORGES
GEOLOGISKE
UNDERSØKELSE**
· NGU ·

RAPPORT

NGU-Rapport nr.: 2019.013 NIBIO-Rapport nr.: 5/40/2019		ISSN: 0800-3416 (trykt) ISSN: 2387-3515 (online)		Gradering: Åpen	
Tittel: Overvåking av belastede grunnvannsforekomster i Norge, 2015 – 2018. Typelokaliteter og resultater fra urbane områder og jordbruksarealer.					
Forfatter: NGU: Seither, A., Dagestad, A., Jæger, Ø., Gundersen P. NIBIO: Roseth, R., Kværner, J., Rognan, Y., Reinemo, J., Mæland, T.			Oppdragsgiver: Miljødirektoratet		
Fylke:			Kommune:		
Kartblad (M=1:250.000)			Kartbladnr. og -navn (M=1:50.000)		
Forekomstens navn og koordinater:			Sidetall: 120 Pris: 250,- Kartbilag:		
Feltarbeid utført: Juli 2015 - oktober 2018		Rapportdato: 09.07.2020		NGU-Prosjektnr.: 366500	
				Ansvarlig: <i>Berinda Flin</i>	
Sammendrag: Siden 2015 er det gjennomført kartlegging og overvåking av grunnvannets kjemiske tilstand i 14 grunnvannslokaliteter; 8 i områder med urban- og/eller industribelastning og 6 i områder med jordbruksbelastning. Samtlige lokaliteter er i løsmasseakviferer med varierende geologisk oppbygging og forskjeller i hydrogeologiske og klimatiske forhold. Samlet utgjør disse akviferene et utvalg som representere

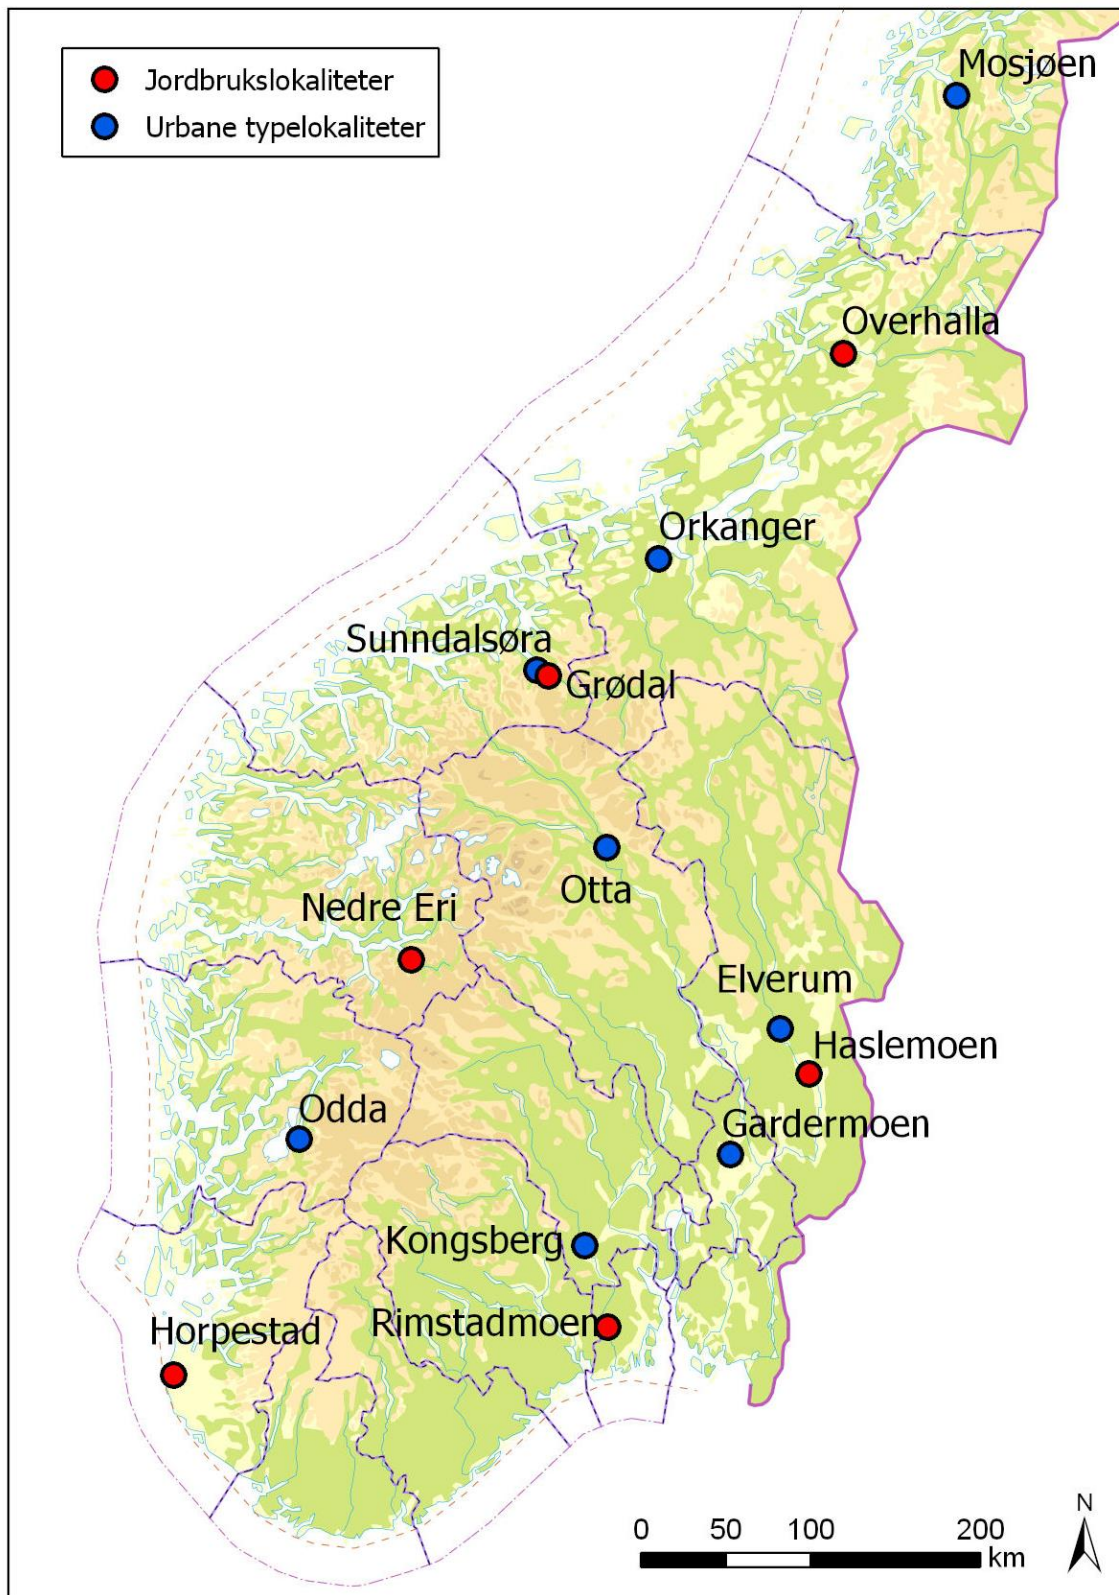
Figur 1: Lokalisering av typelokaliteter for grunnvann. Jordbrukslokaliteter er markert med røde sirkler, mens urbane typelokaliteter er vist i blått.

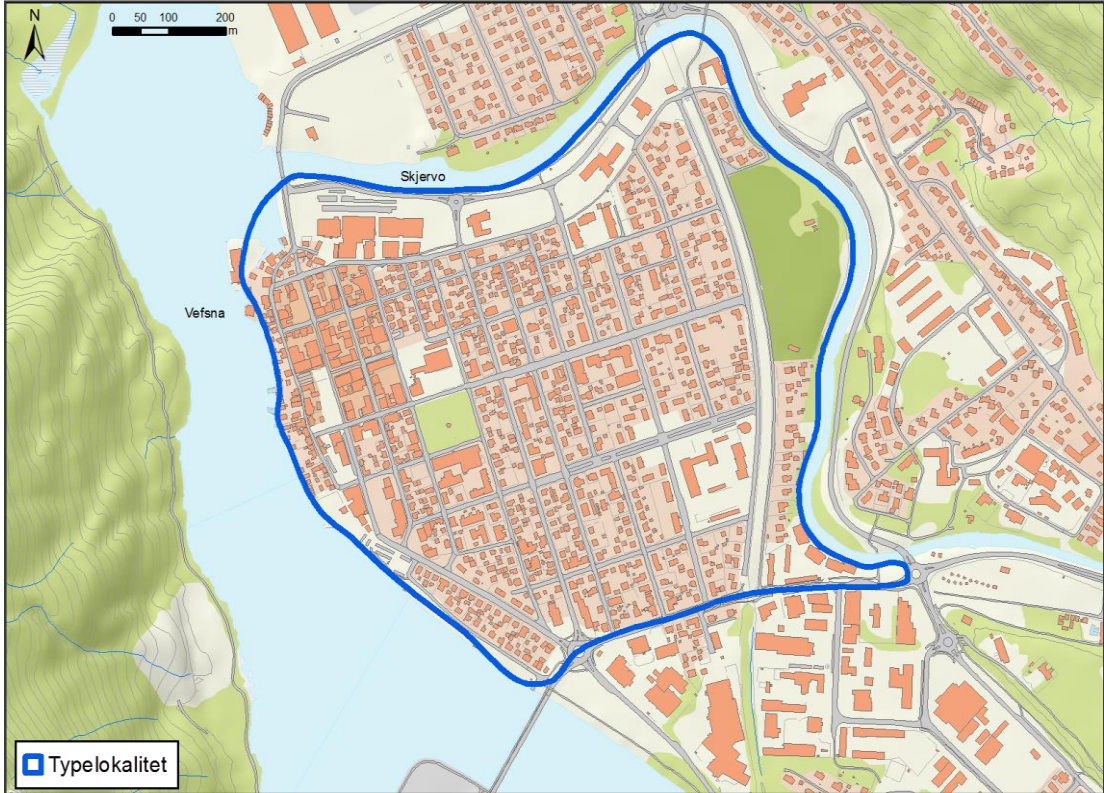
Figur 17: Forslag til geografisk avgrensning av grunnvannsforekomst Mosjøen.

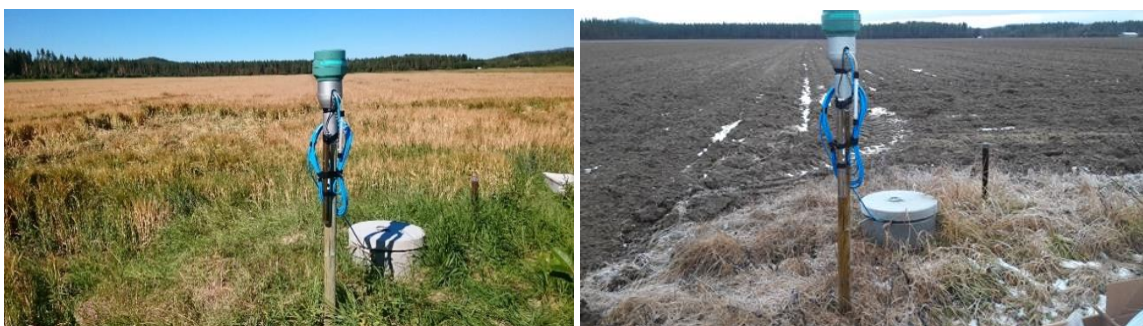
Overvåkingsbrønnen på Haslemoen ble etablert av Nordenfjeldske Brønn og Spesialboringer 16. og 17. juni 2016. Det ble satt ned en 7,5 m dyp rørbrønn med stigerør/brønnfilter med ytre diameter 114 mm. Nederst en bunnseksjon på 0,5 m, deretter brønnfilter (0,5 mm) i nivå 3 - 7 m og stigerør til nivå 40 cm over bakken. Alt utført i rustfrie og syrefaste materialer. Ved jordoverflaten ble brønnen sikret mot punktinfiltrasjon ned langs brønnrøret gjennom støping av en betongkrage. Over bakken ble brønnrøret sikret med en mindre betongkum. Figur 46 viser brønnen etter ferdig etablering.

Figur 46: Grunnvannsbrønn på Haslemoen ved prøvetaking i august og november 2016.

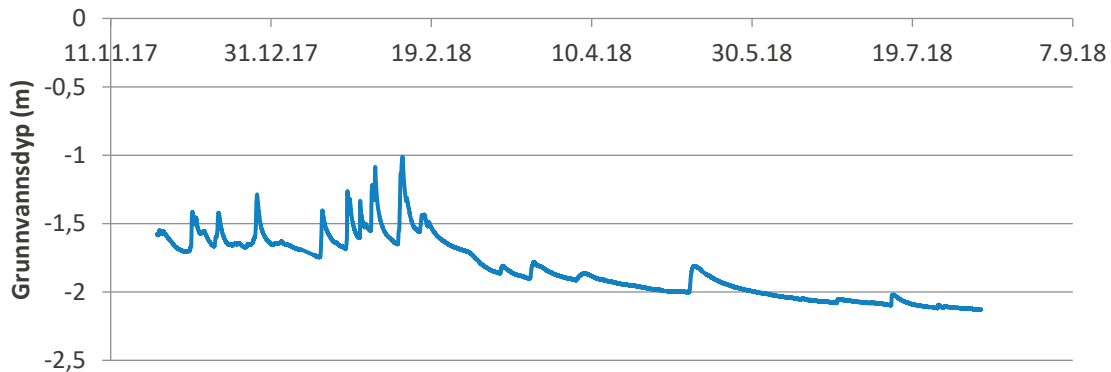
Figur 50: Automatiske målinger av grunnvannsstand for overvåkingsbrønn på Horpestad, med oppstart 25.11.17

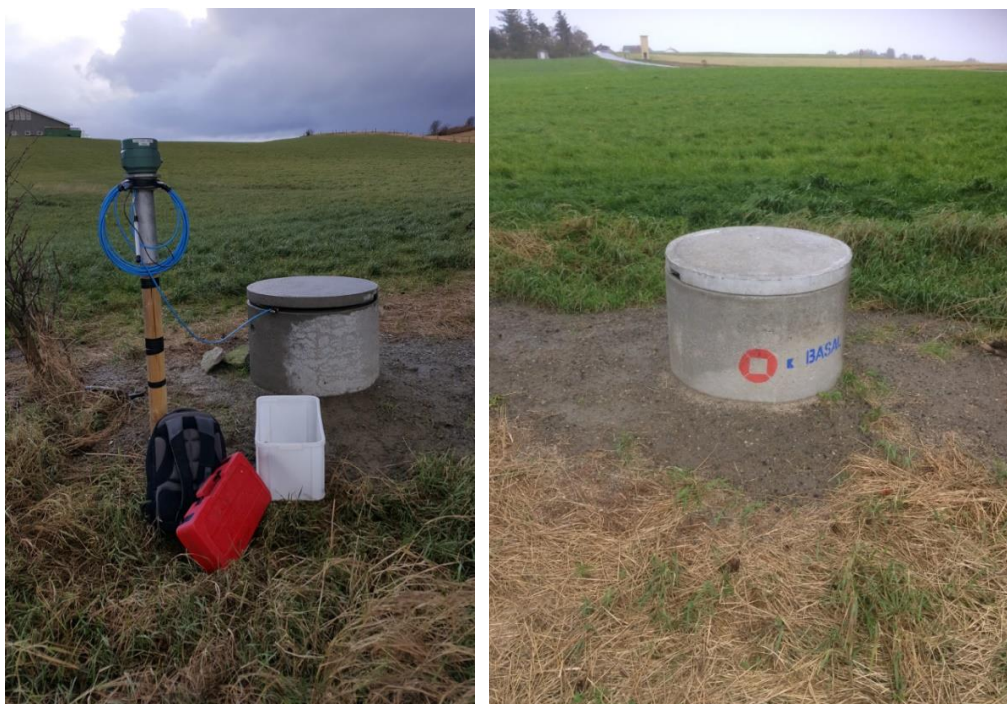
Det ble satt ned en 5,5 m dyp rørbrønn med stigerør/brønnfilter med ytre diameter 100 mm. Nederste del av brønnen, fra 5,5 til 5,0 m dybde, består av en bunnseksjon for slamoppsamling. Over bunnseksjonen er det et to meter langt brønnfilter (0,5 mm filter) fra 5,0 til 3,0 m dybde. Over brønnfilteret er det et stigerør som når over terrengnivå. Alle brønnkomponentene er i rustfritt stål. Brønnen ble gruskastet med filtergrus (kvartssand 0,5 -1,2 mm) både under og opp langs brønnrøret. I terrengoverflaten er en betongkrage støpt rundt brønnrøret, og en betongkum er plassert over brønnen for å beskytte mot direkte forurensning og fysiske påvirkninger (Figur 51).

Figur 51: Overvåkingsbrønnen på Horpestad.

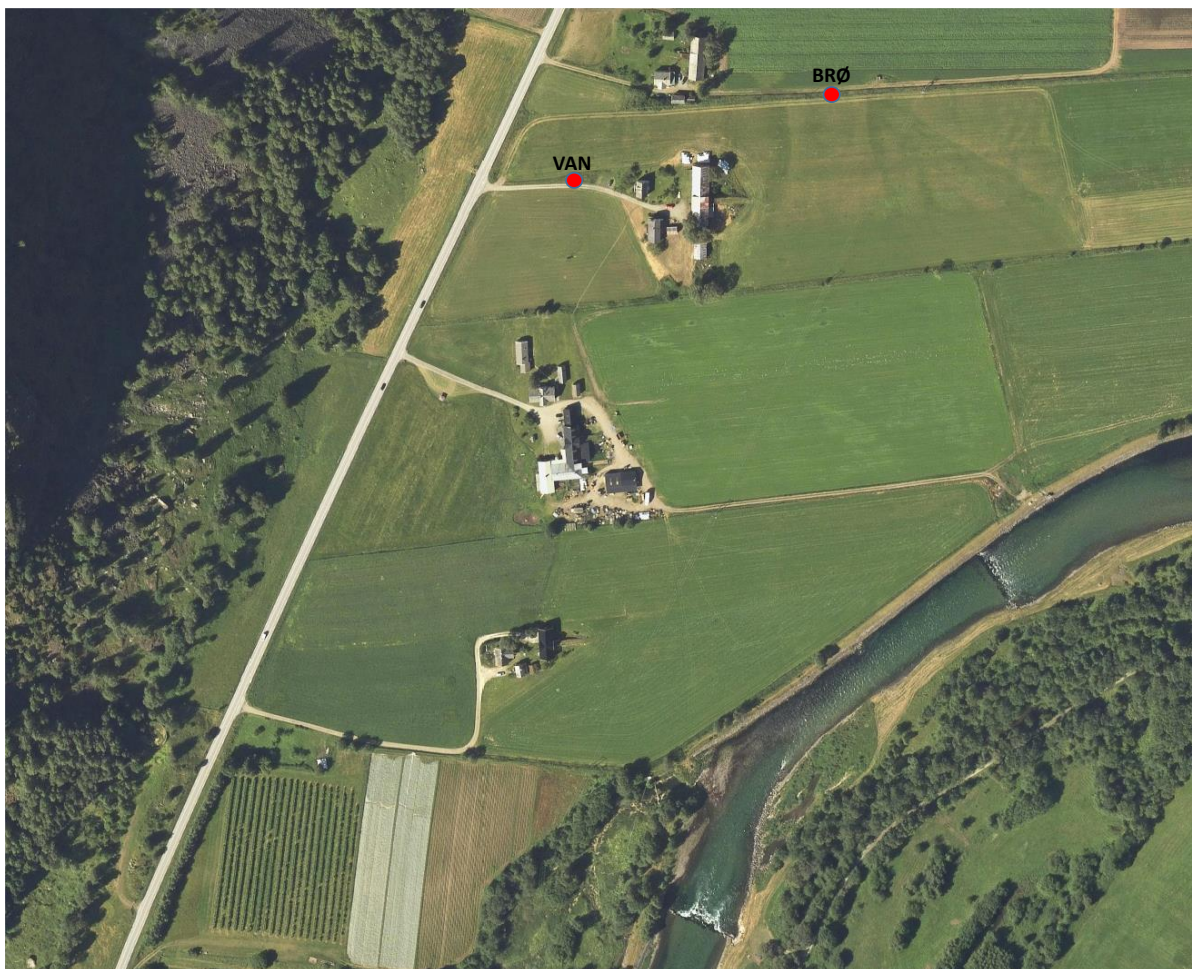
Figur 53: Beliggenhet av etablerte overvåkingsbrønner for grunnvann på Nedre Eri i Lærdal – oversiktskart.

Områdene omkring overvåkingsbrønnene på Nedre Eri er kartlagt av NGU som elveavsetninger dominert av sand med noe innslag av grus (Stokke 1987) (Figur 54). Ved skovlboringer i nærheten av overvåkingsbrønnen i forbindelse med vurdering av brønnplassering ble det påtruffet kom en grusmasse på under en meters dybde, men tykkelsen av sandlaget i toppen av løsmassene varierte over området. Ved brønnboringen ble det øverst registrert et topplag av sand, deretter et to meter tykt lag med grov elvestein/grus, og under dette igjen et lag med sand.

Ved etablering av overvåkingsbrønnen og første vannprøvetaking var grunnvannsstanden rundt 3 meter under terrengnivå. Vannstanden i Lærdalselvi er lavere på nordsida av Nedre Eri enn på sørsida. En dyp brønn mellom overvåkingsbrønnen og fjellsida i vest benyttes til grunnvannsuttag til jordbruksvanning.

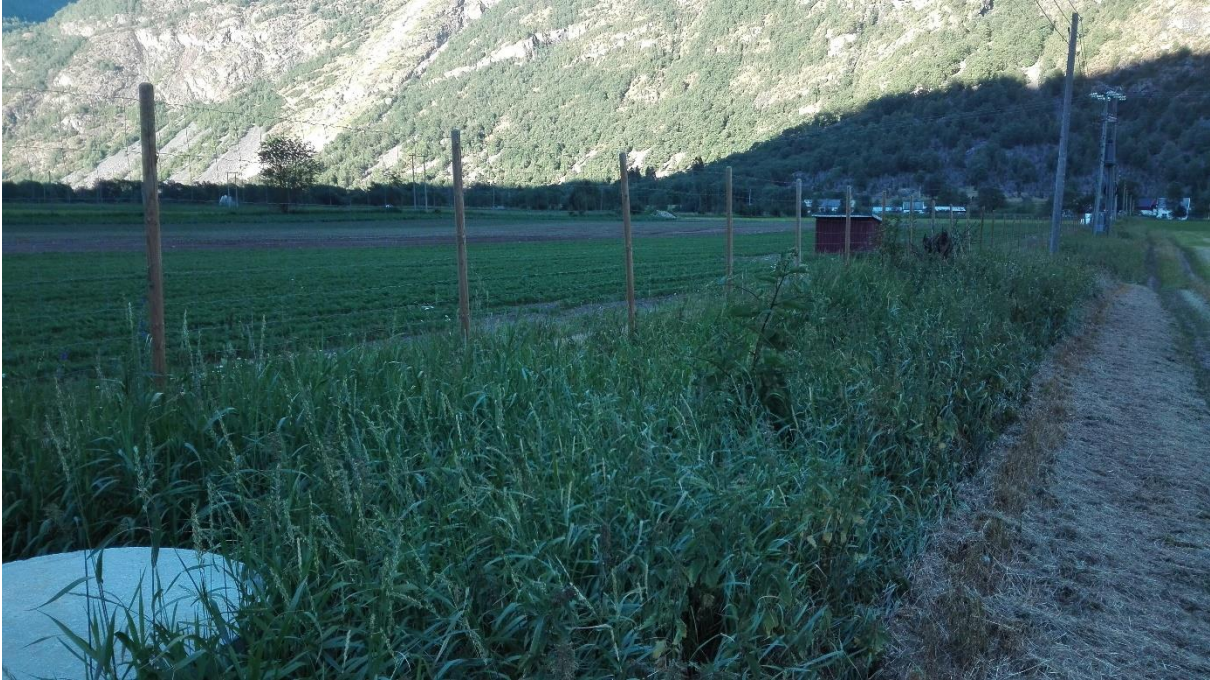
Det ble satt ned en 6,5 m dyp rørbrønn med stigerør/brønnfilter med ytre diameter 100 mm. Nederste del av brønnen mellom 5,5 - 6,5 m dybde består av en bunnseksjon for slamoppsamling. Over bunnseksjonen er det et brønnfilter (0,5 mm filter) fra 5,50 - 3,50 m dybde. Over brønnfilteret er det et stigerør som når over terrengnivå. Alle brønnkomponentene er i rustfritt stål. Brønnen ble gruskastet med filtergrus (kvarssand 0,5 -1,2 mm) både under og opp langs brønnrøret. I terrengoverflaten er en betongkrage støpt rundt brønnrøret, og en betongkum er plassert over brønnen for å beskytte mot direkte forurensning og fysiske påvirkninger (Figur 55).

Figur 55: Viser overvåkingsbrønnen (under betonglokket) på Nedre Eri i Lærdal.

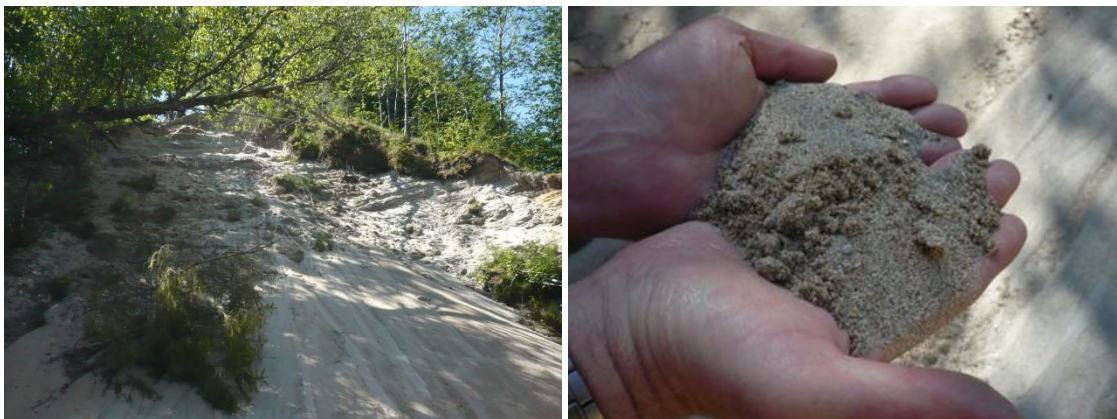
Figur 65: Viser naturlig rasskråning dominert av fin sand i terrasse-skrenten litt nord for overvågingsbrønnen.

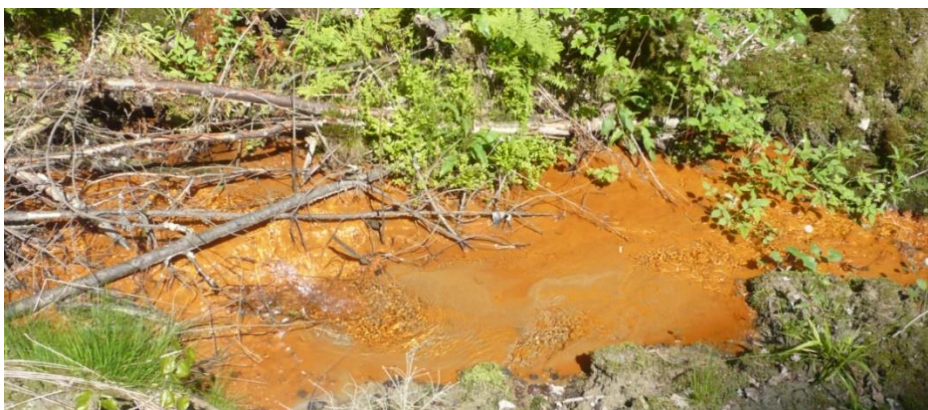
Figur 67: Grunnvannskilder i ravine i brattkanten ned mot Lågen med tydelig jernutfelling.

Kildeutspring i flere nivåer og veksling mellom lag med vekslende kornstørrelse tilsier muligheter for hengende grunnvann. Vannivå i lokale gravde brønner kan derfor avspeile nivået for hengende grunnvannsmagasin.

Bortsett fra overvåkingsbrønnen, som ligger langs kanten av hovedterrassen, er det ikke foretatt målinger av grunnvannstand, og det derfor vanskelig å anslå grunnvannsnivå for ulike deler av Rimstadmoen. Kildene viser imidlertid strømming av vann ut av akviferen både mot sør og øst.

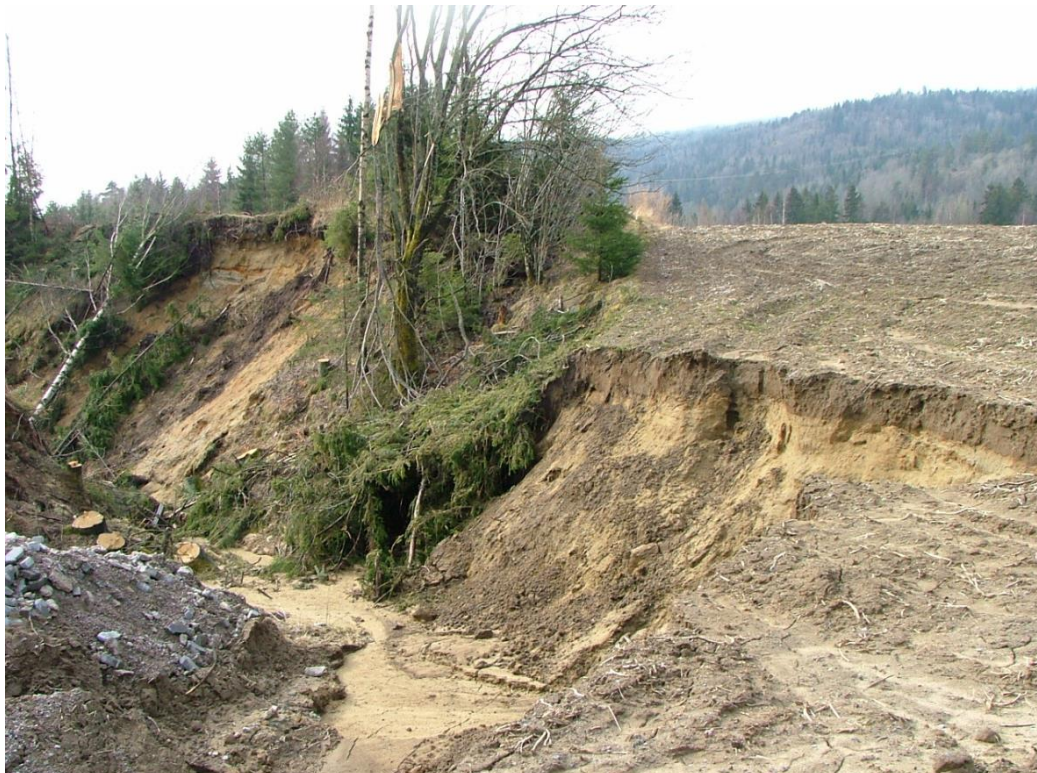
Figur 69: Ras i en ustabil ravineskråning på Rimstadmoen. Foto: Einar Kolstad.

De fleste av ravinene i området er ustabile. Ved store nedbørshendelser eller snøsmelting kan utløses ras og utglidninger i disse områdene (Figur 69). For å forebygge ras og utglidninger er det derfor lagt ned flere inntakskummer som fanger inn overflatevann og leder dette i rør til i Lågen.

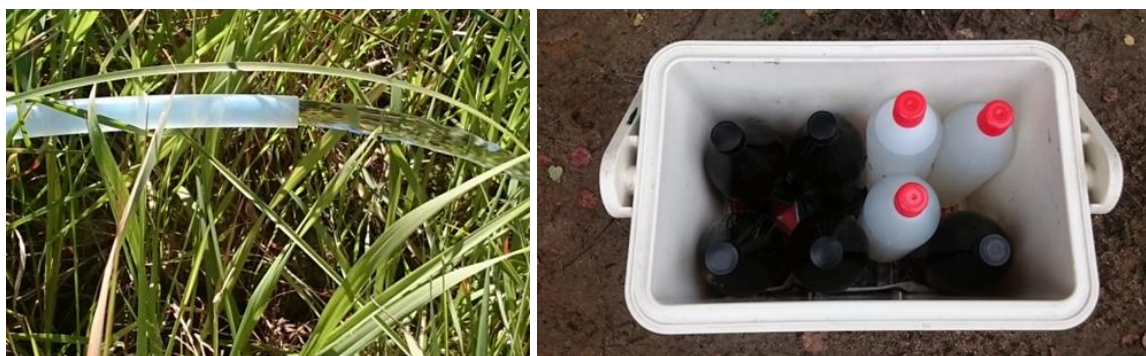
Figur 1. Pumping av grunnvann for prøvetaking på Haslemoen og kjølebag med innsamlede prøver.
