**NORGES
GEOLOGISKE
UNDERSØKELSE**
· NGU ·

Rapport nr.: 2020.026		ISSN: 0800-3416 (trykt) ISSN: 2387-3515 (online)	Gradering: Åpen
Tittel: Gardermoen - Kartlegging og overvåking av typelokaliteter for grunnvann med antropogen belastning			
Forfatter: Dagestad, A., Seither, A., Jæger, Ø., Tassos G. Minde Å., Gundersen P.		Oppdragsgiver: Miljødirektoratet	
Fylke: Viken		Kommune: Ullensaker og Nannestad	
Kartblad (M=1:250.000): Skien		Kartbladnr. og -navn (M=1:50.000): 1714 II	
Forekomstens navn og koordinater: Grunnvannsforekomst Gardermoen		Sidetall: 25 + vedlegg Kartbilag: -	Pris: 200,-
Feltarbeid utført: Juni 2017 - sept. 2019	Rapportdato: 09.07.2020	Prosjektnr.: 366500	Ansvarlig:
Sammendrag			
<p>I forbindelse med Norges gjennomføring av krav og forordninger i EUs vanddirektiv og det underliggende grunnvannsdirektivet er det i perioden juni 2017 - september 2019 gjennomført hydrogeologisk undersøkelser og kartlegging av grunnvannets kjemiske tilstand til grunnvannsforekomst Gardermoen.</p> <p>Grunnvannsforekomst Gardermoen dekker et område på ca. 70 km² og er den desidert største selvmatende akviferen i Norge. Forekomsten befinner seg i det store Hauerseiderdeltaet som består av

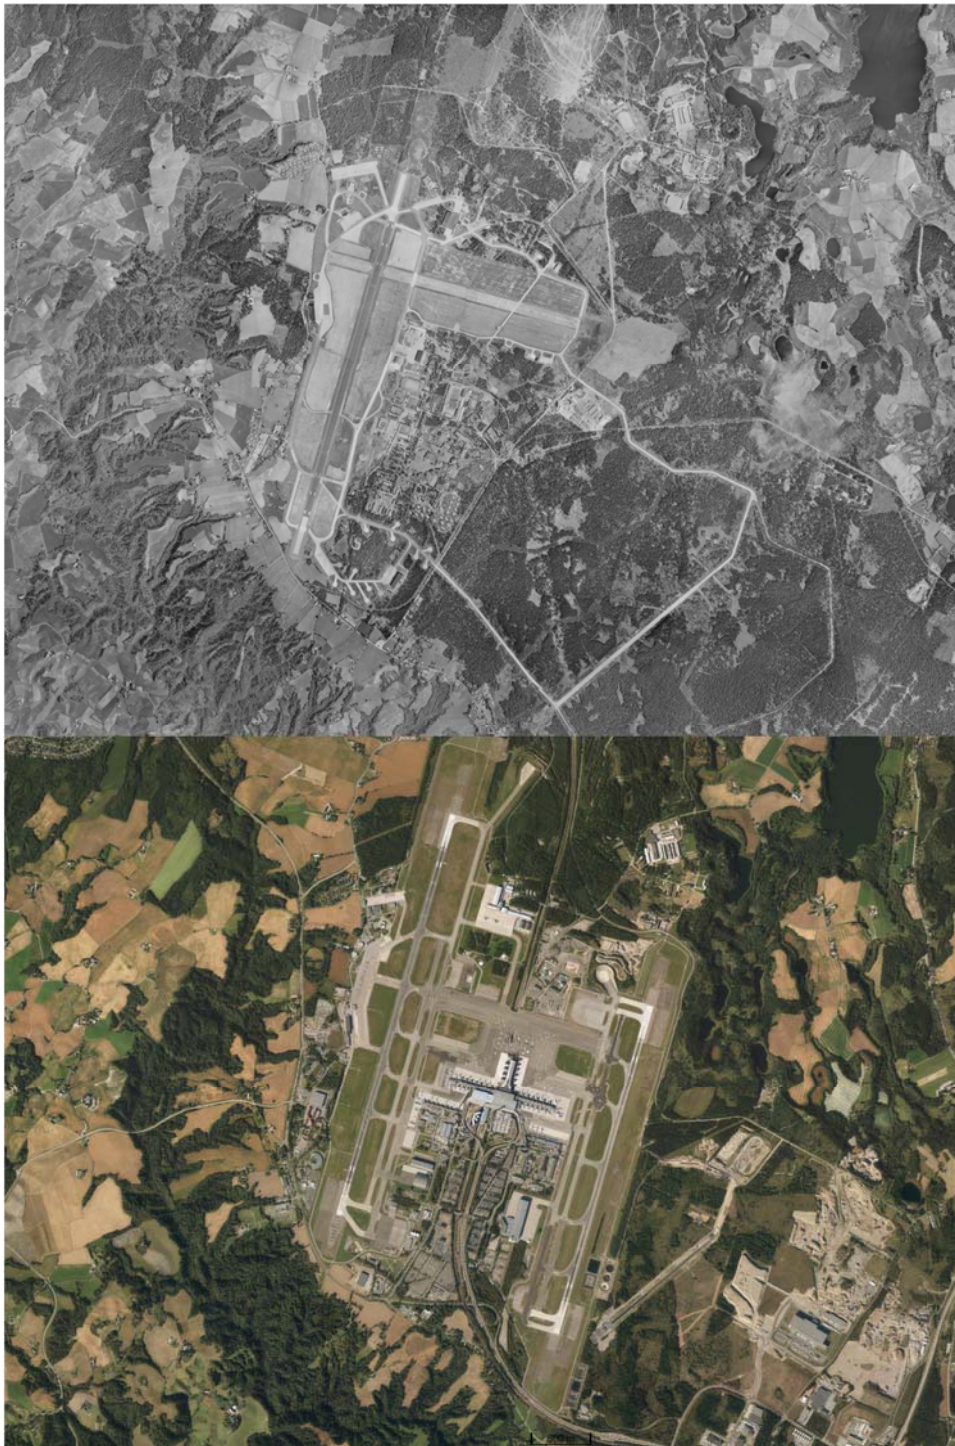
Figur 3: Endringer i arealbruk i Gardermooområdet fra militært øvingsområde (flybilde 1970) til ny hovedflyplass for Østlandet (2010) (kilde: <https://kart.finn.no/>)

I et historisk perspektiv har virksomheter tilknyttet Forsvaret hatt stor betydning på utviklingen av Gardermoområdet. Allerede så tidlig som i 1740 ble området tatt i bruk som ekserserplass for kavaleriet, og over de etterfølgende desennier etablerte også andre våpengrener seg her. I 1912 ble den første flyplassen etablert, og som ble betydelig utvidet av tyskerne under okkupasjonen. I den etterfølgende fredstiden ble flyplassen benyttet både til militær og sivil flytrafikk fram til begynnelsen av 1990 tallet da arbeidet med å etablere den nye hovedflyplassen startet opp. Figur 3 viser utviklingen av Gardermoområdet fra militært øvingsområde til ny hovedflyplass for Østlandet.

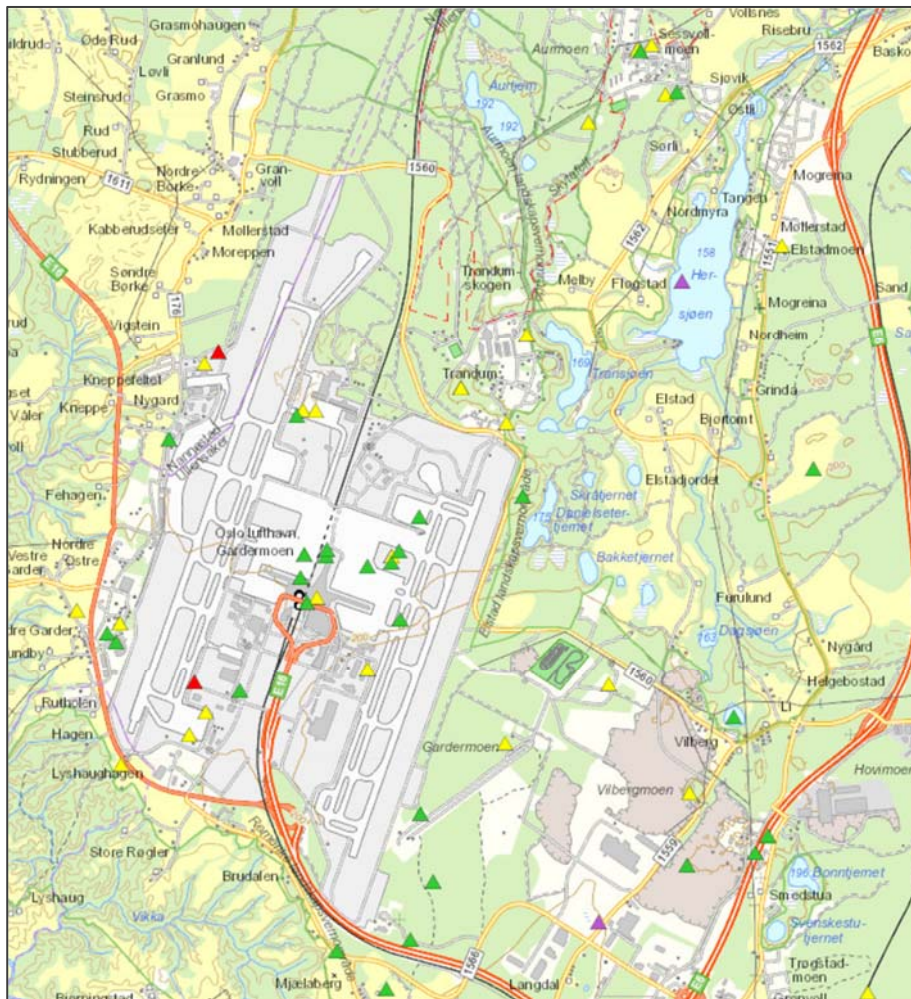
Figur 4: Områder med registrerte grunnforurensninger i Miljødirektoratets grunnforurensnings-database (<https://grunnforurensning.miljodirektoratet.no/>). Rød trekant = område med ikke akseptabel forurensningssituasjon og behov for tiltak

grunnvannsforekomst Gardermoen kun to områder inne på selve flyplassområdet med registrert PFOS utslipp som skiller seg ut med en ikke akseptabel forurensningssituasjon og med behov for tiltak (Figur 4).
