<b>Rapport nr.:</b> 2020.029	ISSN: 0800-3416 (trykt) ISSN: 2387-3515 (online)	<b>Gradering:</b> Åpen
<b>Tittel:</b> Kwartærgeologi og hydrogeologi ved Kråkneset i Altafjorden. Innspill til utredning av Kråknesskredet, 3. juni 2020		
<b>Forfattere:</b> Louise Hansen, Atle Dagestad, Georgios Tassis og Raymond S. Eilertsen	<b>Oppdragsgiver:</b> NVE	
<b>Fylke:</b> Finnmark	<b>Kommune:</b> Alta	
<b>Kartblad (M=1:500.000)</b> Finnmark	<b>Kartbladnr. og -navn (M=1:50.000)</b> 196S	
<b>Forekomstens navn og koordinater:</b>	<b>Sidetall:</b> 48 <b>Kartbilag:</b> 1	<b>Pris:</b> 240 NOK
<b>Feltarbeid utført:</b> Juni-august 2020	<b>Rapportdato:</b> 20/12-2020	<b>Prosjektnr.:</b> 383500/384000/ 368300
<b>Ansvarlig:</b>

Denne rapporten oppsummerer de kvartærgeologiske og hydrogeologiske forholdene ved Kråkneset i Altafjorden i Finnmark der det 3. juni 2020 gikk et større løsmasseskred ved Flatstrand. Rapporten er bestilt som innspill til faggruppa som ble nedsatt for å utrede skredhendelsen med hensyn til forløp og mulige årsakssammenhenger. Arbeidet har benyttet seg av feltbefaringer, bilder og videoer, analyse av georadarprofil, studier av sonderboringer utført etter skredhendelsen, analyse a

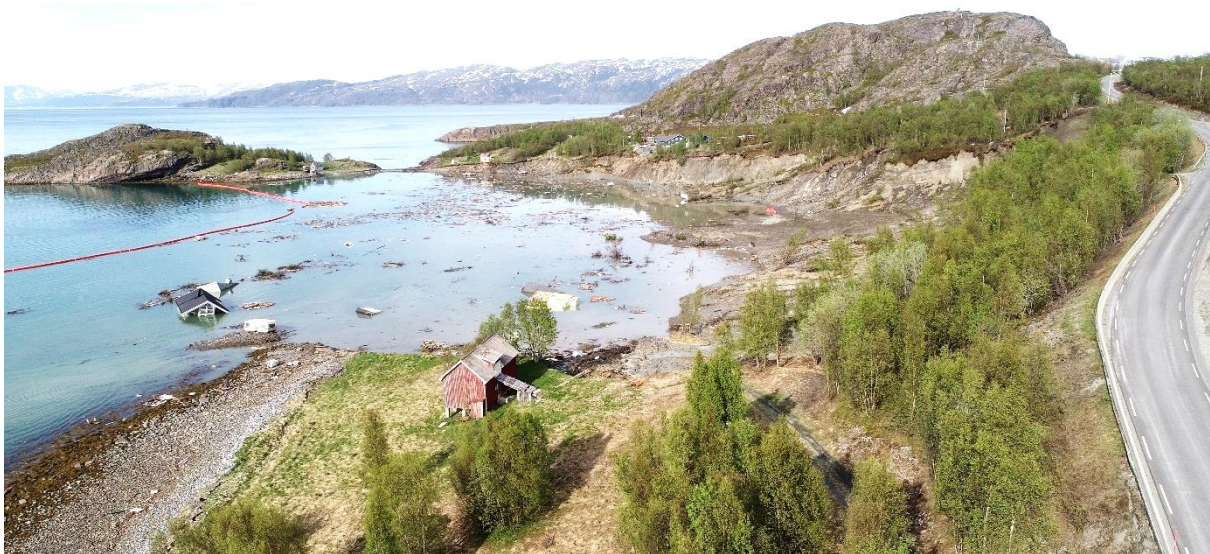
Skredgropa på Kråknes sett mot nord (Foto: Anders Bjordal, NVE)

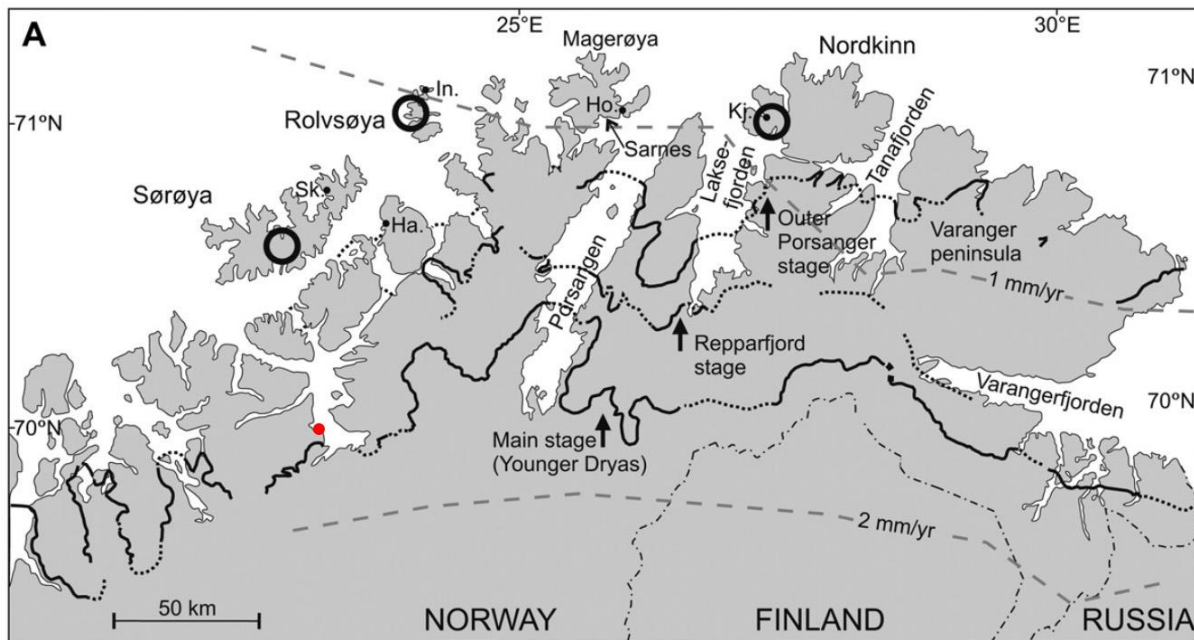
**Figur 2.** Sorte opptrukne linjer, som noen steder er forbundet med stiplede linjer, markerer den rekonstruerte margin av det Skandinaviske iskjoldet under forskjellige tilbaketrekkingsstadier (randtrinn) på slutten av siste istid (fra Romundset et al. 2011 basert på Sollid et al. 1973). Kråkneset, som ligger rett nord for randtrinnet fra Yngre Dryas, er markert med en rød prikk.

Kråkneset ligger nord for de store iskontaktavsetningene fra Yngre Dryas kuldeperioden representert ved de markante grusryggene i og ved Alta (Fig. 2). Disse ryggene ble dannet ved randet av det Skandinaviske iskjoldet da det trakk seg gradvis sørover i Nord-Norge ved slutten av istiden. Kråkneset ble altså isfritt før Yngre Dryas kuldeperiode, dvs. for rundt 13 tusen år siden. Havet fulgte etter brefronten som stegvis trakk seg sørover og oversvømte landet som stadig var presset ned av de tunge ismassene. Etter nedsmeltingen av innlandsisen falt havnivået i takt med landhevingen frem til vår tid. Landhevingen var størst over de første tusenårene og avtok deretter av frem til vår tid. Det høyeste nivået havet hadde rett etter istiden kalles for marin grense (MG) og ligger ca. 70 moh. ved Kråkneset basert på høytliggende strandavsetninger på halvøya (Marthinussen 1960).

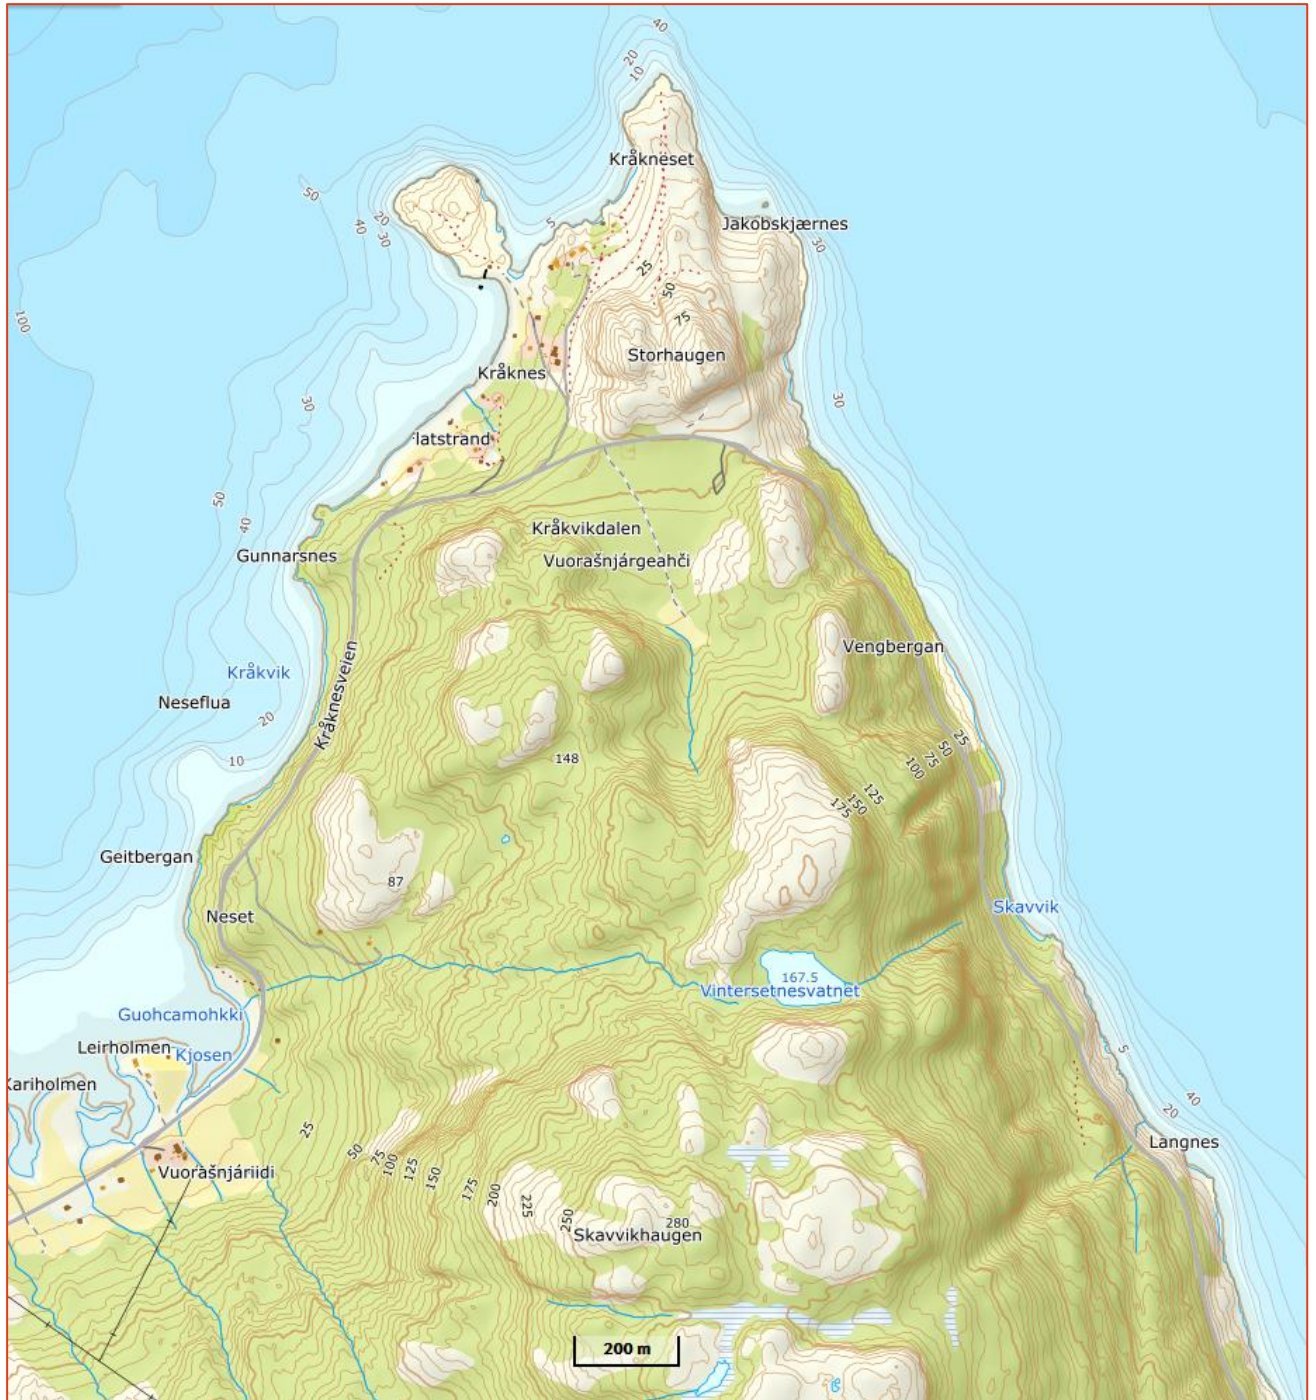
**Figur 3.** Topografisk kart med stedsnavn rundt Kråkneset (fra Statens kartverk).

Terrengtet på Kråkneset er varierende med høyder opptil 200 moh. nord for Vintersetnesvatnet (167.5 moh) og opptil 280 m lengre mot sør ved Skavvikhaugen (Fig. 3). Det finnes to mindre lavere liggende områder på halvøya som står i forbindelse med hverandre: Dette gjelder Flatstrand, der Kråknesskredet gikk vest for Storhaugen 3. juni 2020, og Kråkvikdalen sør for Storhaugen (Fig. 3). Skredområdet ved Flatstrand har et nedbørsfelt som avgrenses topografisk av fjellrygger i sør og nordøst for skredet (Storhaugen), men strekker seg langt sørover langs Kråkvikdalen og videre mot Vengbergan i sør-øst. Det er flere bekkeløp og drengrofter i området som er beskrevet senere i rapporten.

Som tidligere nevnt har området ved Flatstrand et betydelig nedbørsfelt som strekker seg langt mot øst innover i Kråkvikdalen (Fig. 3). Det er verdt å merke seg at bekken fra de sørlige dreneringsområdene av Kråkvikdalen ikke når fjorden, men infiltrerer grunnen i det flate oppdyrkede området i munningen av dalgangen (Fig. 3). Dårlig drenerende forhold i munningen av Kråkvikdalen umiddelbart sør for E6 avspeiles i litt lokale myrforekomster (Vedlegg 2). Høy vannstand i dette området ble også registrert i tiden etter Kråknesskredet (Figs. 9, 41). Ut fra det topografiske kartgrunnlaget er det også nedtegnet kun en bekk på Flatstrand og med utstrømningsområde trolig fra en kildehorisont i skråningen langs Kråknesveien/gamle E6. Ut over de to bekkene i hhv Kråkvikdalen og på Flatstrand er det ikke nedtegnet noen naturlige dreneringsløp i nedbørsfeltet til Flatstrandområdet (Fig. 3). Basert på samtaler med beboere er det imidlertid flere mindre bekkeløp enn dette på Flatstrand som er vannførende på vår og forsommeren. Fra høyoppløselige terrengmodeller kan det også identifiseres flere mindre dreneringslignende kanaler/drensrøtter (Figs. 36 og 37).

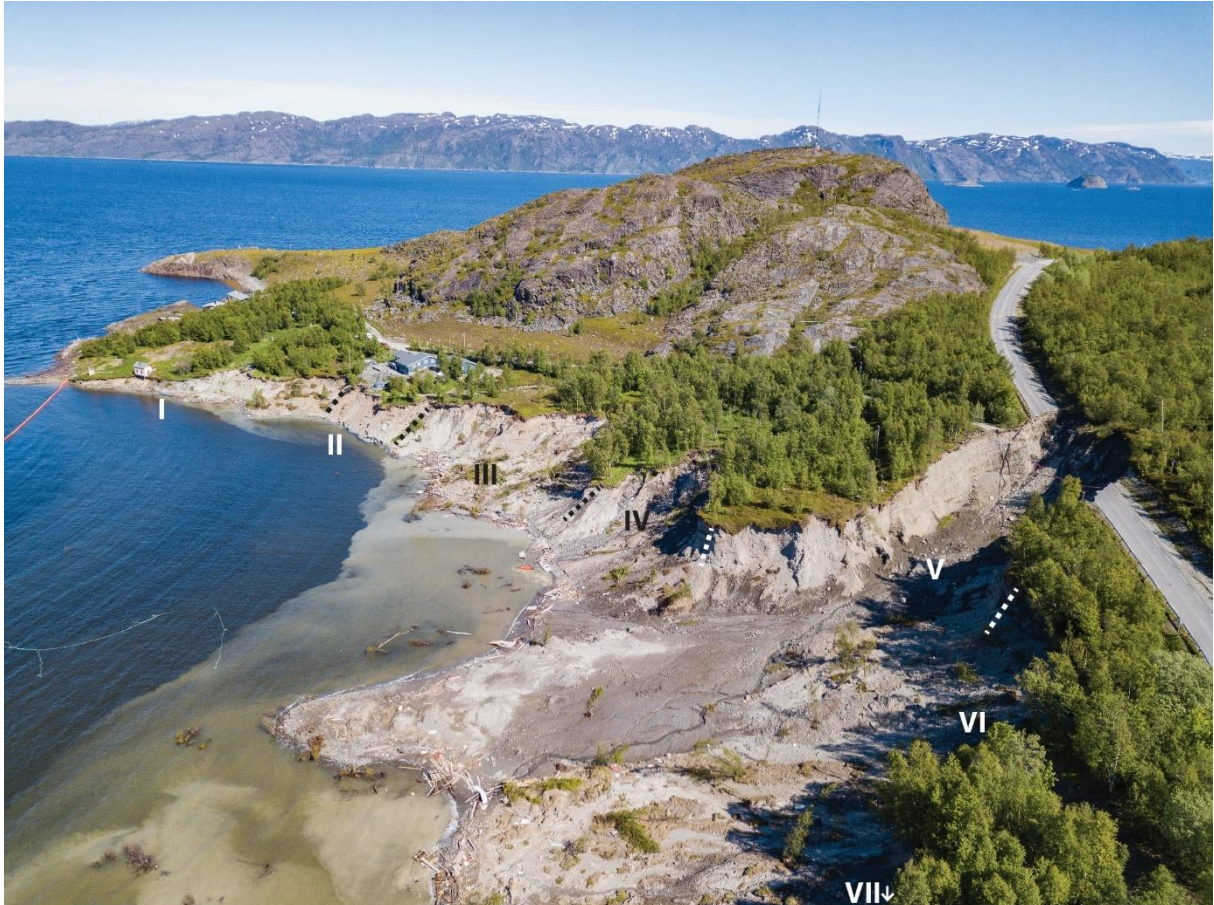
**Figur 4.** Overblikk mot nordøst over Kråknesskredet ved Flatstrand (foto: Raymond Eilertsen, 22. juni). Romertal angir sektorer av skredets bakkant som beskrives i teksten mht lagfølger, se også Figur 10. Grensene mellom sektorene er markert med stiplet strek.

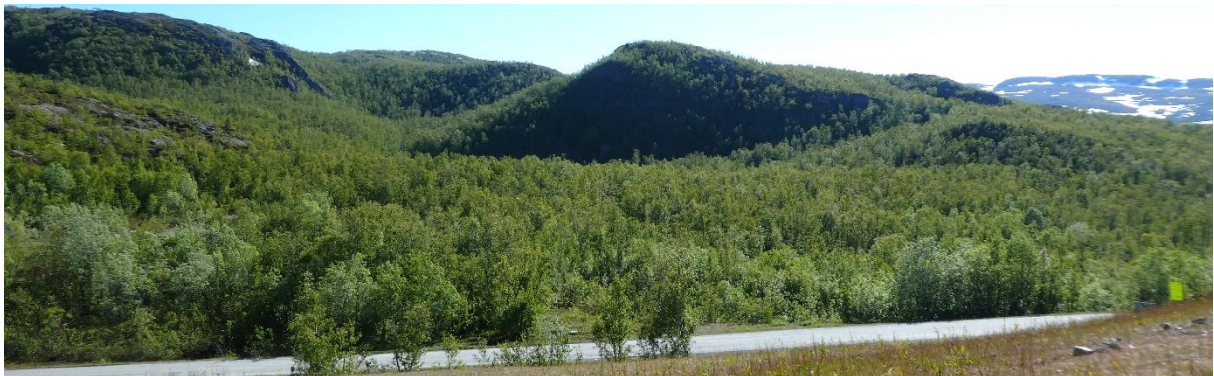
**Figur 5.** Overblikk over Kråkvikdalen i sørlig retning fra foten av Storhaugen. Kråknesskredet tok en del av veien (gamle E6) lengre mot høyre i bildet. Fjell med høyder opptil nesten 150 moh sees bak Kråkvikdalen. (foto: Louise Hansen, 22. juni).

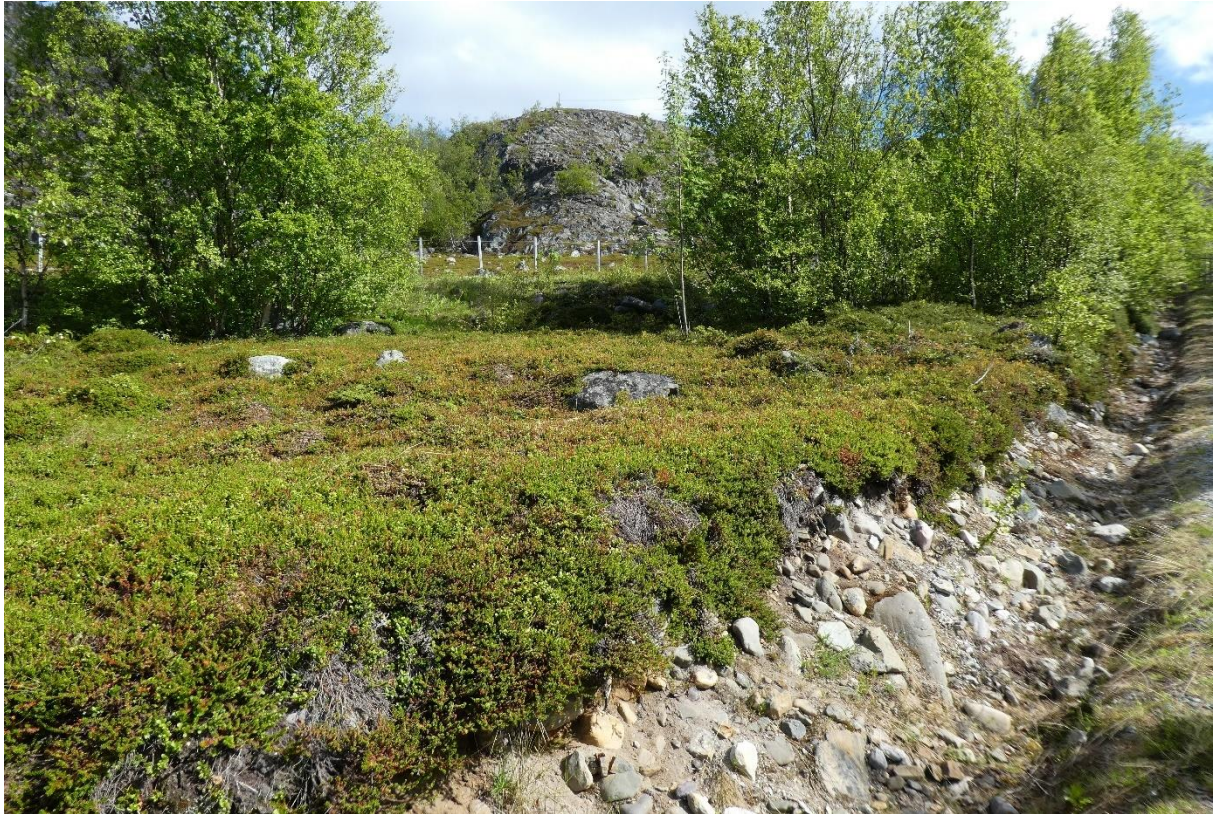
**Figur 7.** Veiskjæring, nordøst for den ferske skredgrova, som viser steinrikt material (strandavsetninger) med blokker som også synes gjennom vegetasjonen i det slakt hellende område ved foten av det blottede fjell i bakgrunnen. For plassering, se Fig. 6 (7) (foto: Louise Hansen, 18. juni).

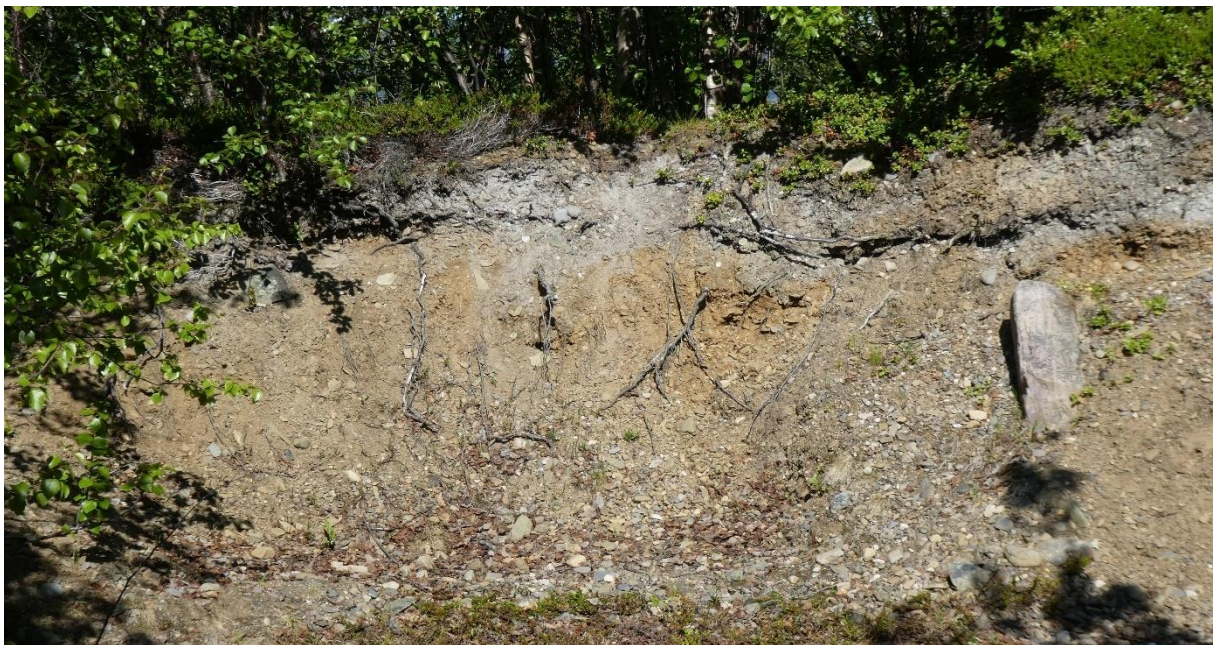
**Figur 8.** Grunt grustak sør for gamle E6 (se Fig. 6). Seksjonen er c. 1 m høy. For plassering, se Fig. 6 (8) (foto: Louise Hansen, 22. juni).

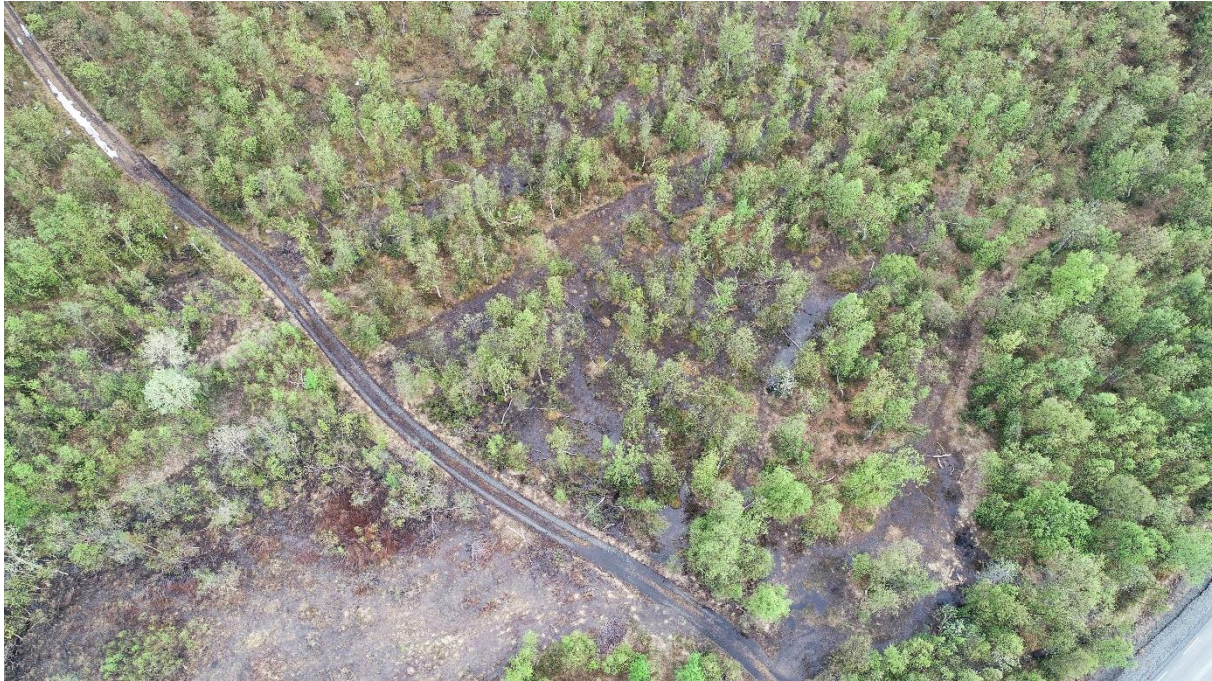
**Figur 9.** Skråfoto fra drone i sørlig retning over nordlig del av Kråkvikdalen med strandrygger. Gamle E6 vises i nederste høyre hjørne. For plassering, se Fig. 6 (9). Ryggene synes på grunn av mye overflatevann i de litt lavereliggende områder (mørke) og grunnvannsutslaget (kildehorisonten vist i det kvartærgeologiske kartet i figur 6) følger en av ryggene. Det finnes litt myr i det våte området (foto: Anders Bjordal, NVE, 5. juni 2020).

De sammenhengende områdene med løsmasser viser serier av horisontale og til dels parallelle, små strandrygger (Fig. 9). Det finnes enkelte mer markante knekk i terrenget for eksempel rundt 25 moh. Noen smårygger dekker en større og bredere rygg på tvers av Kråkvikdalen ved omtrent 63 moh. Det finnes større ansamlinger av kantete blokker ved foten av flere bratte fjellskråninger. I et enkelt område, som var ganske våt under befarings, finnes det litt myr (Fig. 9). Dagens uberørte strand er steinrik.

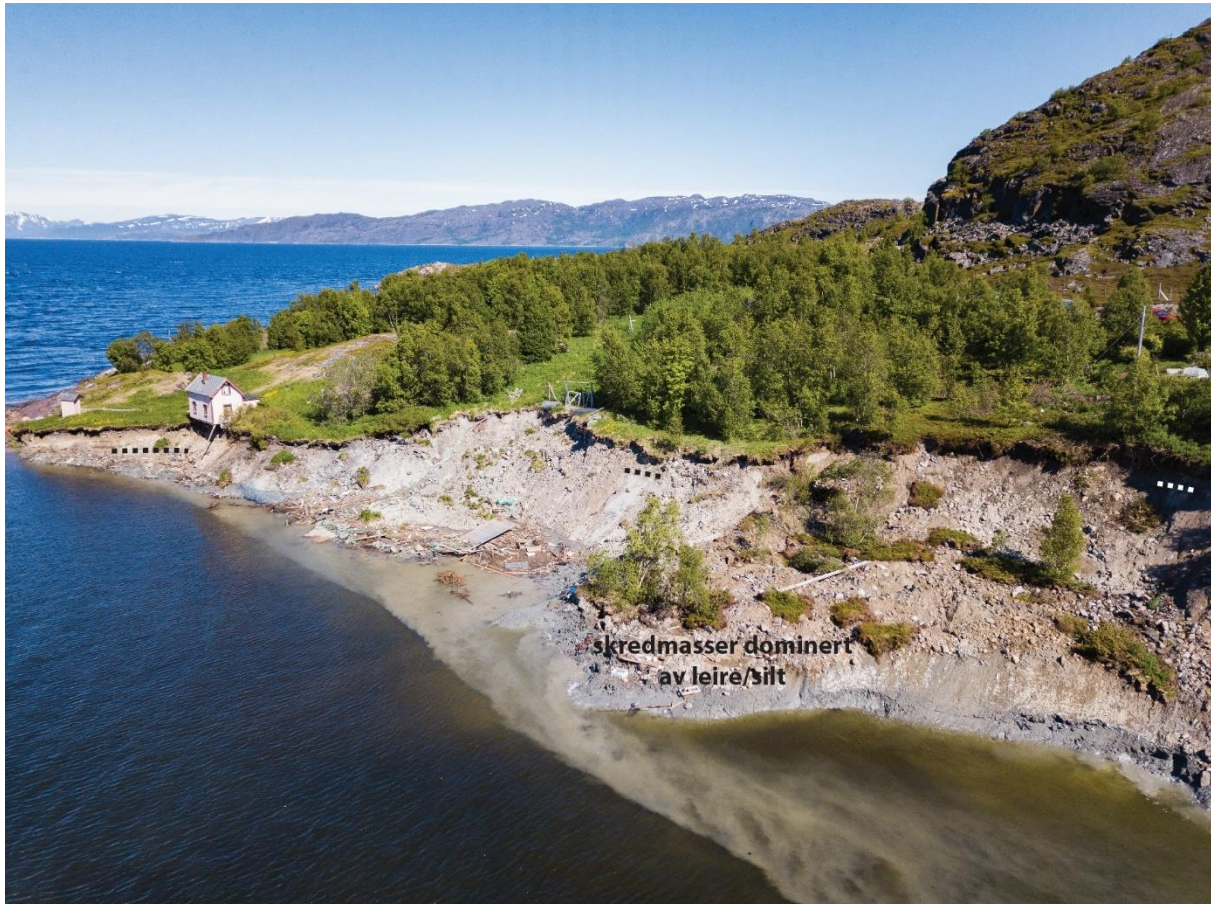
**Figur 11.** Foto fra drone i nordøstlig retning over skredkant i sektor I (foto: Raymond Eilertsen, 22. juni). Omtrentlig grense mellom leire/silt (grålig) under sand/grus/stein er stiplest. Leire/silt sees også ved foten av skredmassene i forgrunnen. Skråningen er dekket til slik at grensen mellom leire/silt og grus/stein kun kan anes enkelte steder et par meter under terreng (og fra tidligere bilder av skredet, Fig. 13).

Sektor I dekker den nordligste del av skredkanten. Her varierer skredkanten i høyde fra under 1 m til c. 10 m over havnivå (Fig. 11). I skredets bakkant sees minst et par meter med lagdelt sand og grus/stein over grålig leire/silt (Fig. 12). Det ser ut til at å være noe blottet fjell sør for det rosa huset (Fig. 12). Leire/silt sees også ved foten av skredmassene, som domineres av tykk leire/silt med noe grus over. Øvre grense for silt/leire i skråningen er dekket til slik at den er vanskelig å se. Gransking av flere foto tilsier at grensen ligger relativ høyt, dvs. et par meter under landoverflaten (Fig. 13).

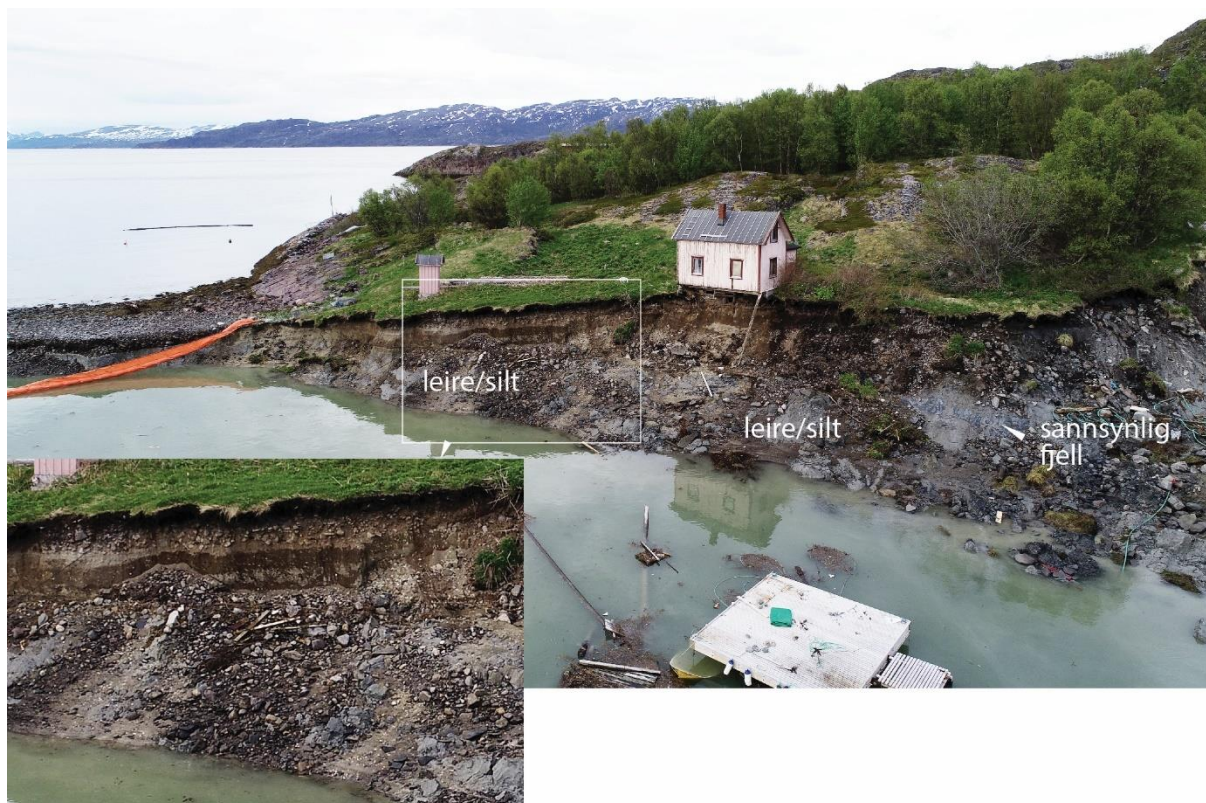
**Figur 12.** Foto i nordøstlig retning over sektor I (foto: Anders Bjordal, 18. juni). Leire/silt (grålig) sees under grovere, lagdelte masser (strandavsetninger). Det ser ut til å være fjell som blottes til høyre i fotoet.

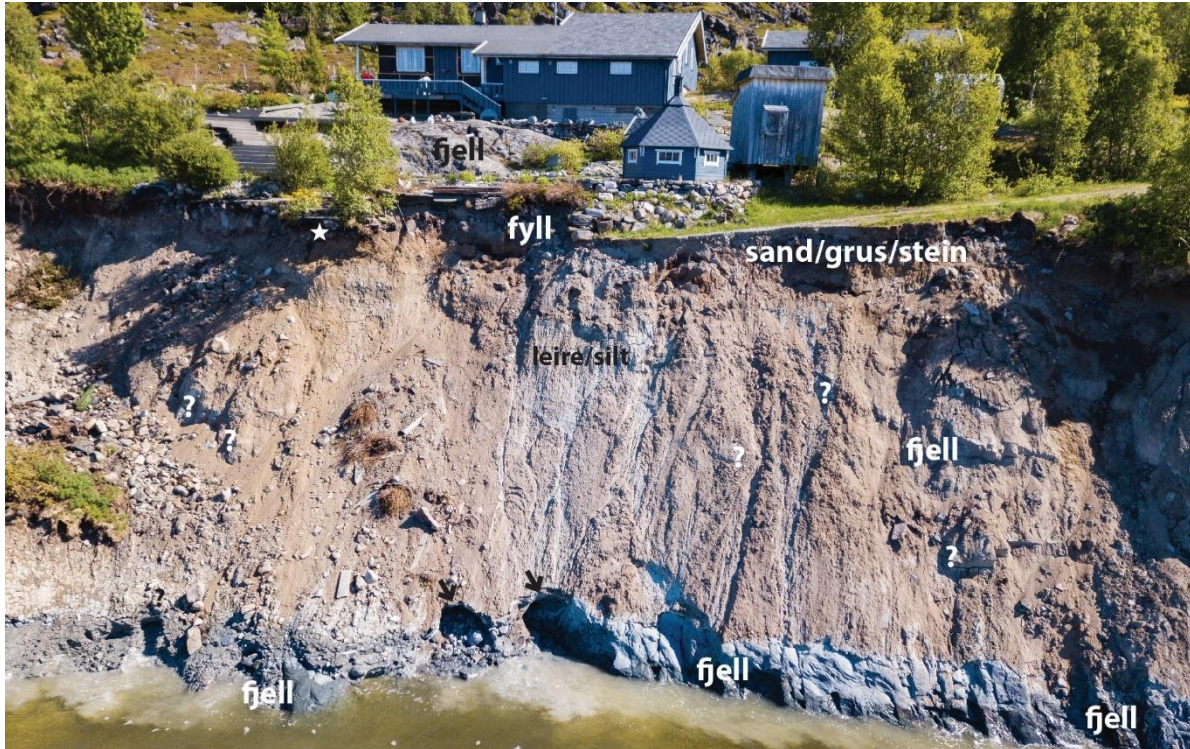
**Figur 14.** Fjell er blottet flere steder i sektor II. Mulig fjell er markert med spørsmålsteget. Ekspontert leire/silt er også vist. Over leire er det sand/grus/stein og fyllmasser. Svarte piler markerer hull hvorfra det ser ut til å vaskes ut leire/silt. Dette sees av den liten sky i vannet av leire ved høyre hull. Ved venstre hull er det vasket frem steiner. Foto: Raymond Eilertsen, 22. juni.

I sektor II sees fjell tydelig ved havnivå på grunn av bølgevasking (Figs 14 og 15). Løsmassedekket over varierer og fjell er blottet ved huset bak skredkanten. I et parti i skåningen vist i Figur 14 ser det ut til at det er blottet leire/silt (hav- og fjordavsetninger). Over dette er det sand og grus/stein og fyllmasser. I sjøkanten er det to hull der leire/silt vaskes ut (svarte piler, Fig. 14). Om det er tale om uthuling på grunn av bølgevask eller om det også er grunnvannsutslag ('piping') kan ikke avgjøres med sikkerhet.

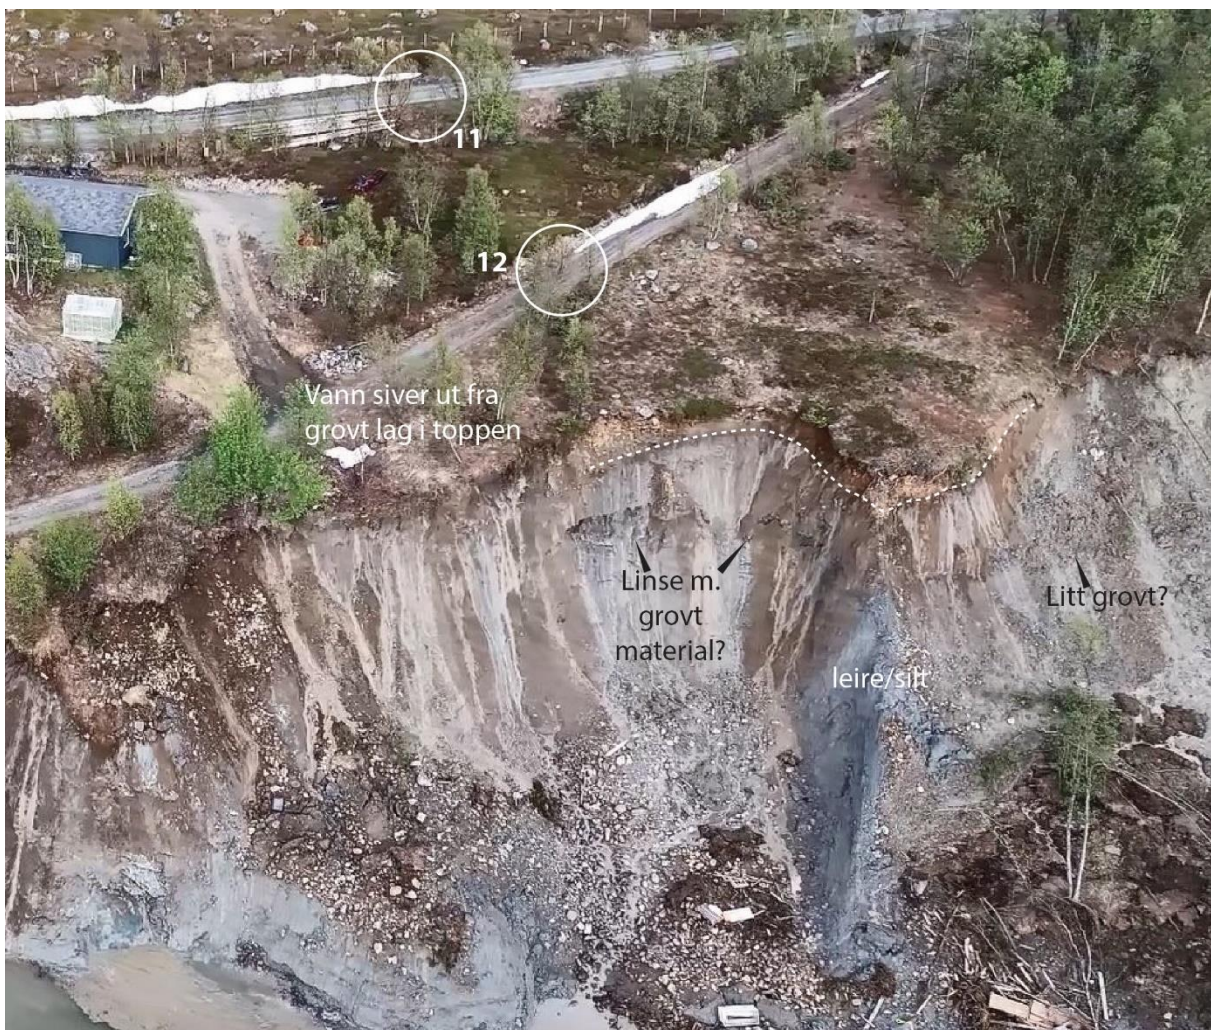
**Figur 16.** Sektor III samme dag som skredet gikk. Mye finstoff (leire/silt) er eksponert i skredkanten. En linse med tilsynelatende grovere sediment er fremhevet med svarte piler. Linsen synes muligens å fortsette langs skredkanten mot sør (svart pil til høyre i fotoet). Omtrentlig plassering av boring 11 og 12 er markert (Multiconsult 2020; foto: Anders Bjordal, 3. juni).

Bakkanten på skredet i sektor III ligger på 13-20 moh. Fjell er ikke observert og tykkelsen av løsmassene er over 5 m. På foto kort tid etter skredet synes silt/leire (evt sand) å forkomme relativt høyt i skrånningene under noen meter med sand/grus/stein (Fig. 16). Under dette synes det å være en litt grovere linse som sannsynligvis inneholder grovere material (Fig. 16). Under linsen er det tykk leire/silt. I en boring langs veien rett bak kanten er det registrert leire/silt under c. 2 meter med grovere masser (boring 12, Multiconsult 2020; Fig. 10). Mens den blottede lagfølgen i skredkanten viser tykk leire under linsen, er den dypere del av lagfølgen i boring 12 dominert av grovkornete sedimenter helt ned til fjell på 17 meters dyp. En boring lengere bak domineres av grovt material ned til fjell, men inneholder en meter med sand og silt på halvannen meters dyp (boring 11, Multiconsult 2020). Den grove linsen kan muligens følges lengre sørover langs skredkanten (Fig. 16). Overflaten bak skredgropen er generelt dekket med stein og blokk. Dette gjelder i mindre grad flaten som stikker litt frem og der det synes bare å være et tynt lag med grus over leire/silt/sand (Fig. 17). I den sørligste delen av skredkanten ses det en tydelig lagdeling i leire/silt som inneholder grovere lag, sannsynligvis av sand. Det ser ut til å renne ut litt slamholdig vann fra et av lagene (hvit pil, Fig. 18).

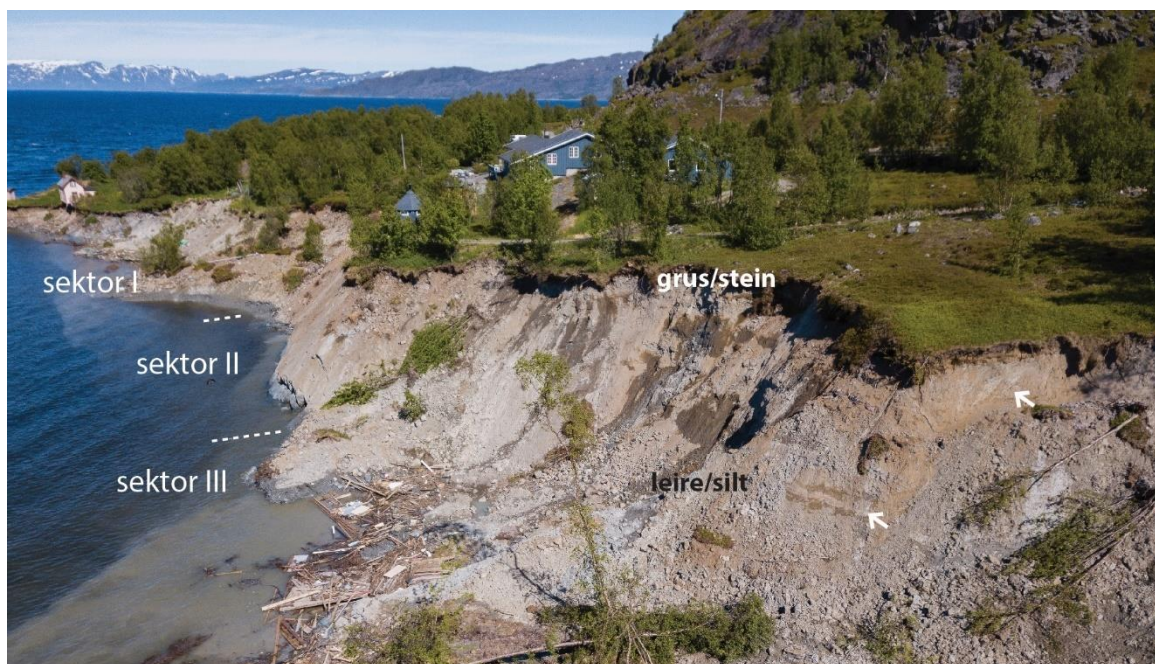
**Figur 17.** Oversikt over sektor I-III. Merk det lyse relativt finkornede laget (sand/silt?) under litt grus i toppen av skråningen ved øverste pilen til høyre. Mulige sandlag i leire/silt er også vist med nederste pilen. Foto: Raymond Eilertsen, 22. juni.

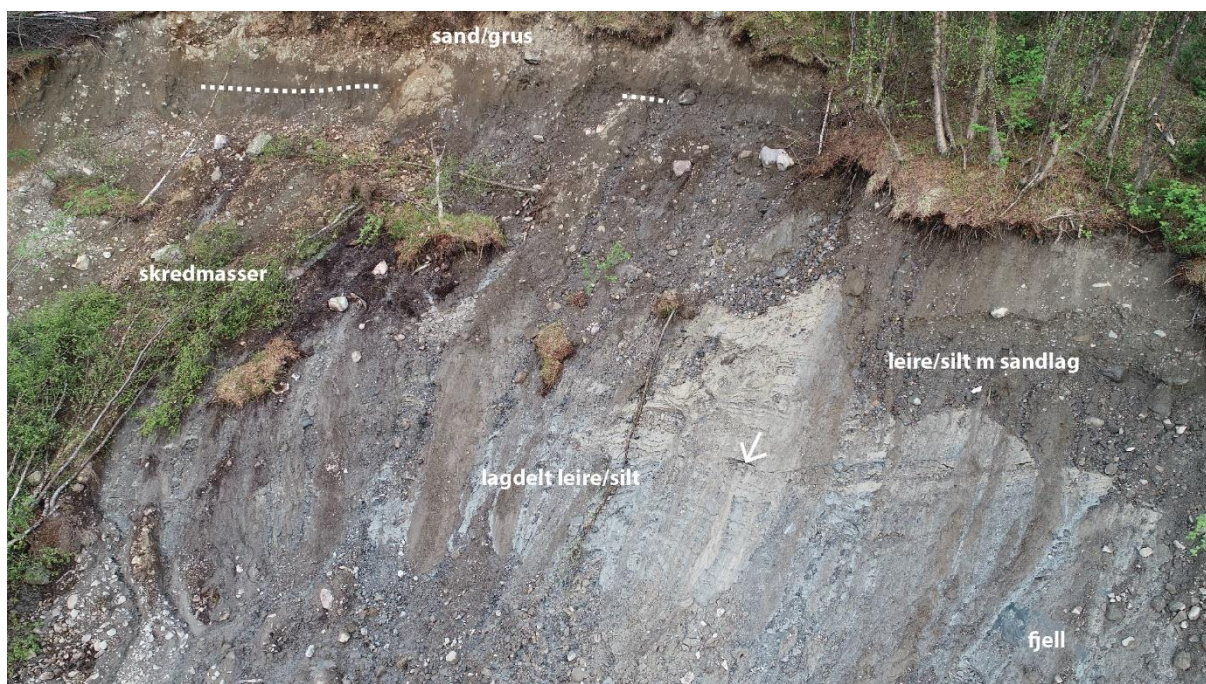
**Figur 18.** Lagdelt leire/silt med tynne sandlag særligst i sektor III. Se Fig. 19 for plassering. pil peker på et lite hulrom der det tilsynelatende siver ut litt vann (og sediment) fra et av sandlagene ('piping'). Antatt grense mot sand/grus i toppen er stiplet (Foto: Anders Bjordal, 18. juni).

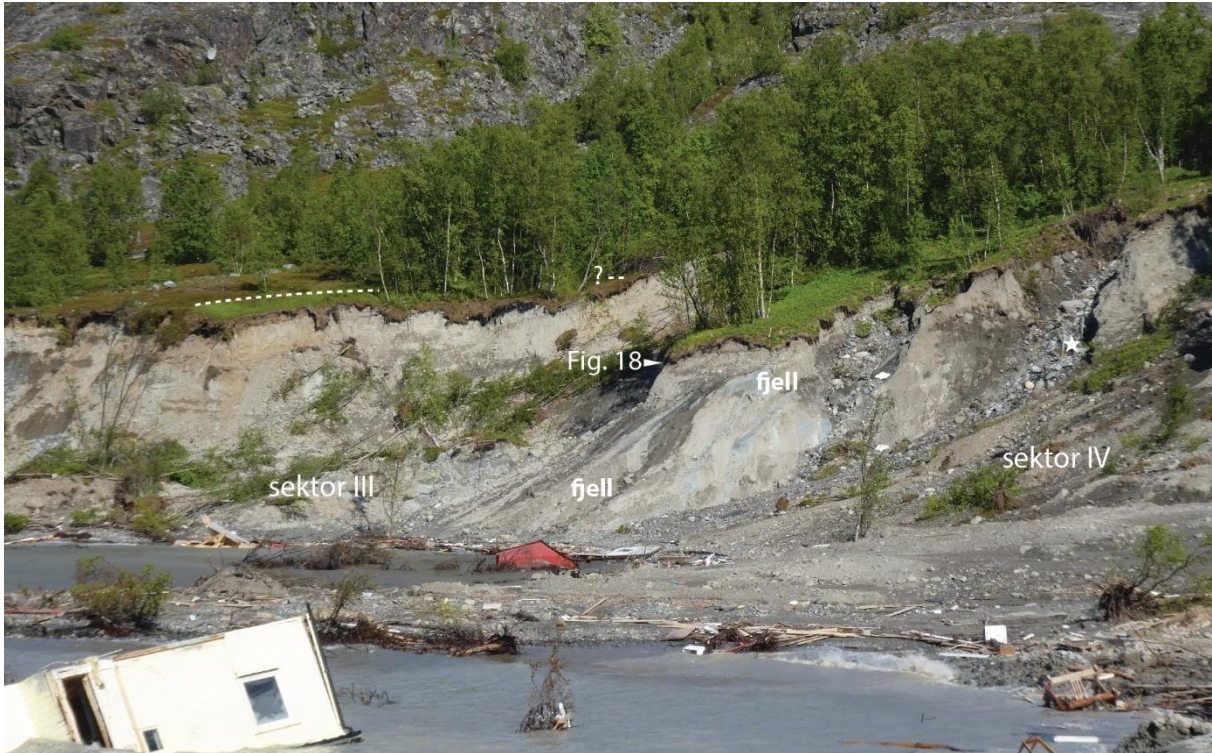
**Figur 19.** Fjell er tydelig blottet mellom sektor III og IV. En mulig plassering av den gamle skredkant fra før skredet 3. juni 2020 er stiplet (sammenlign med Fig. 6). Hvit stjerne angir steiner vist i Fig. 20. Foto: Louise Hansen, 18. juni.

Fjell er tydelig blottet i en et fremspring mellom sektor III og sektor IV (Fig. 19). Langs skredkanten som ligger på rundt 15-22 moh. i sektor IV blir mektigheten av grus i toppen av lagserien tydelig tykkere med en nordvestlig hellende lagdeling. Grusen ser ut til å være fuktig i grensen mot (sannsynlig) mer finkornet material under (Fig 20). Boring 7 og 8 langs veien bak skredkanten viser også 10-12 m tykke lagdelte grove masser over fjell (Fig. 10 og Multiconsult 2020).

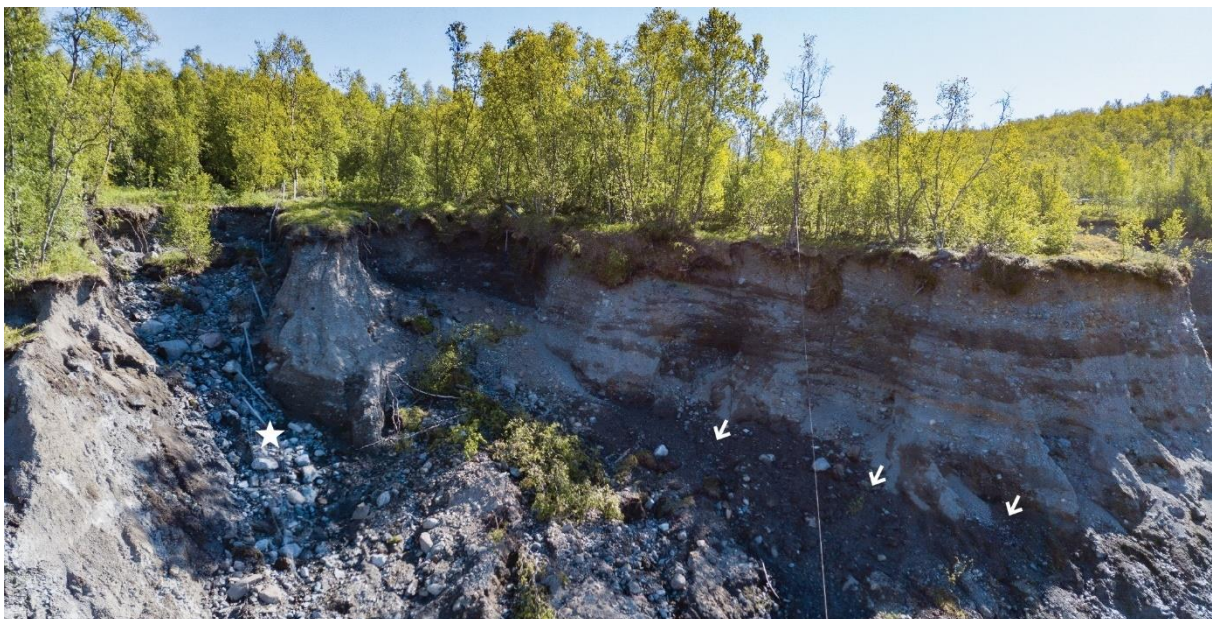
**Figur 20.** Gruslag som heller i nordvestlig retning i sektor IV. Piler peker på mørk, fuktig grus, i grensen til mer finkornet material under. Hvit stjerne angir plassering av steiner på Fig. 19. Foto: Raymond Eilertsen, 22. juni.

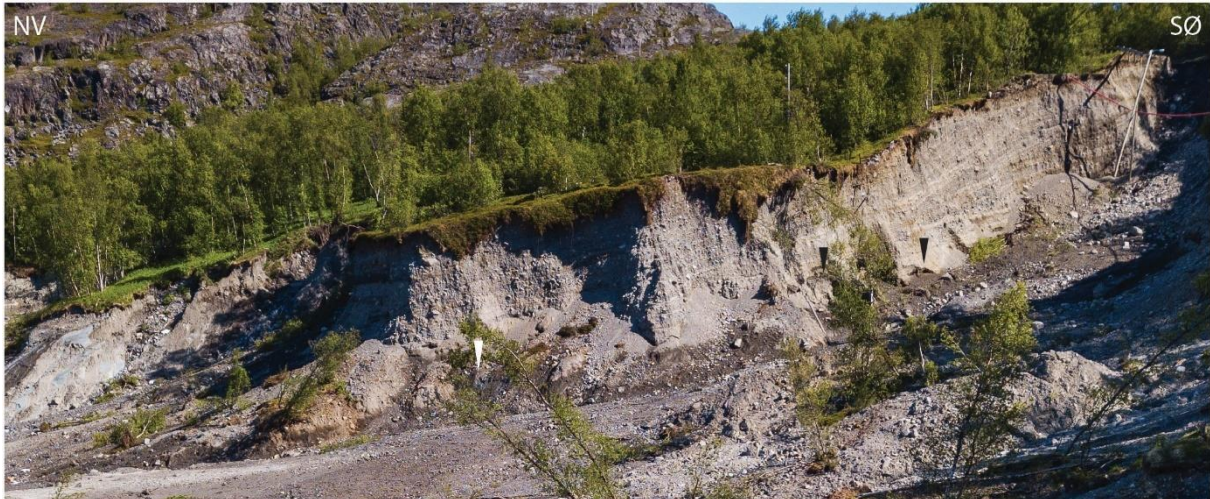
**Figur 21.** Profilet, som er ca. 80 m langt, domineres av et tykt lag av grov usortert grus. Silt/leire kan anes i den nedre del av profilet (vist med hvit pil, se forstørret bilde i Fig. 22). Midt i fotoet er gruslaget c. 10 m tykt. Terrengoverflaten stiger sørøstover fra 20 til 38 moh. Grusen er tydelig lagdelt med jevn helling mot nord. Ved de svarte pilene er det observert distinkte groper i grusen, se herunder. I den sørøstligste ende av profilet, der gamle E6 ble tatt av skredet, blir lagdelingen undulerende og noe brattere. Foto: Raymond Eilertsen, 22. juni.

Sektor V inkluderer den del av skredkanten som strekker seg lengst sørøstover og har tatt en del av den gamle E6 på ca. 38 moh. og blottlagt et 8-10 m høyt og ca. 80 m lang sørvestvendt geologisk profil (Fig. 21). Silt/leire kan anes nederst i profilet (hvit pil, Fig. 21 og Fig. 22). Profilet domineres ellers av et tykt lag av grov usortert grus (Fig. 23). Grusen er tydelig lagdelt med jevn helling mot nord (Fig. 21). I den sørøstlige enden av profilet blir lagdelingen bølgete, og noe brattere (Fig. 21).

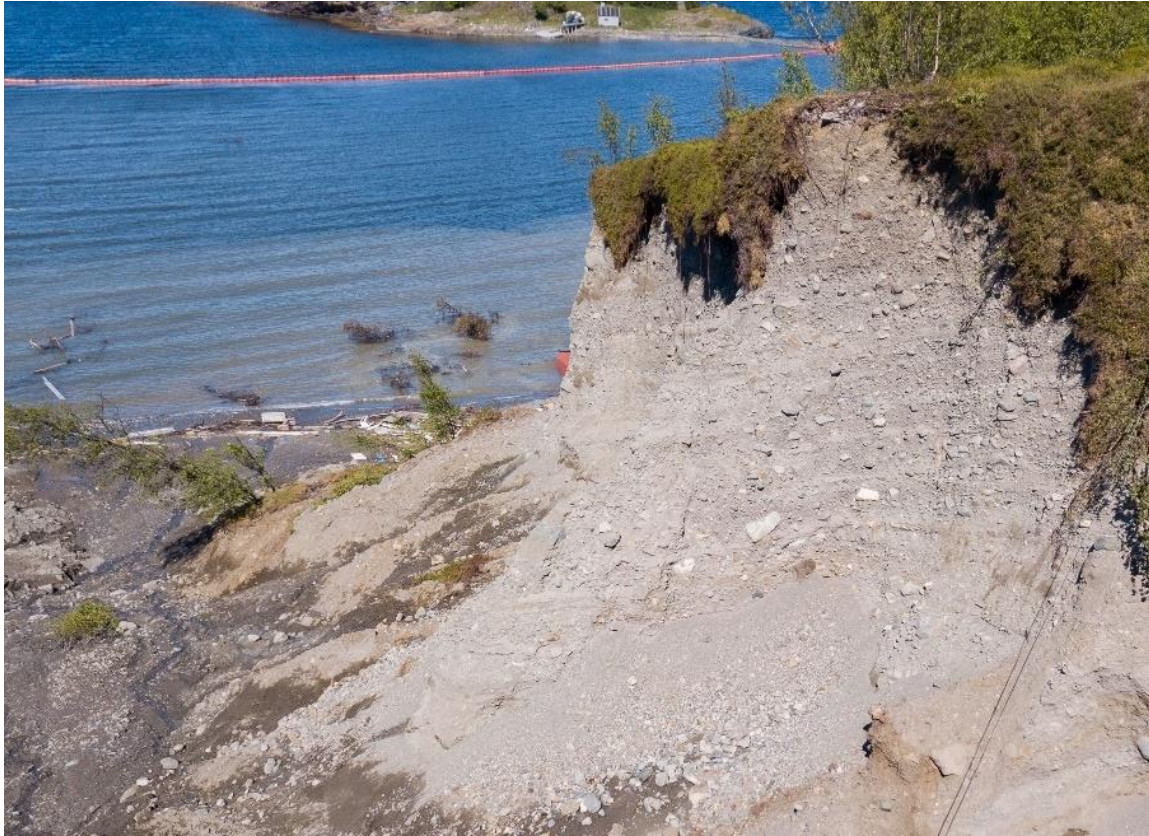
**Figur 23.** Nærfoto av lagdelt, usortert grus i nordvestlige del av sektor V-profilet nærmest sjøen. Foto: Raymond Eilertsen, 22. juni. Grusveggen ligger til høyre for hvit pil i Fig 21.

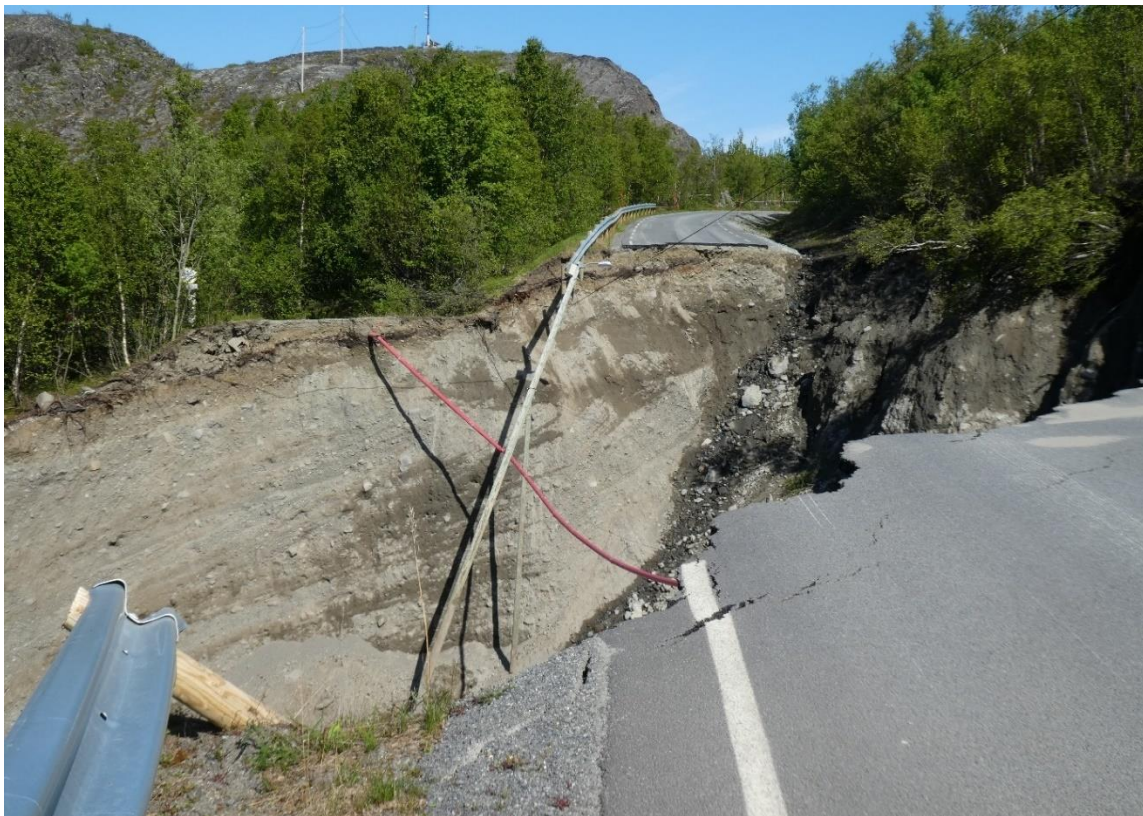
**Figur 24.** Hellingen på gruslagene øker i den sørligste del av skredkanten i sektor V. Den tykke, massive grusen under asfalten på gamle E6 og umiddelbart under grusvei (v. topp av rød ledning) består av tilførte fyllmasser. Foto: Louise Hansen, 18. juni.

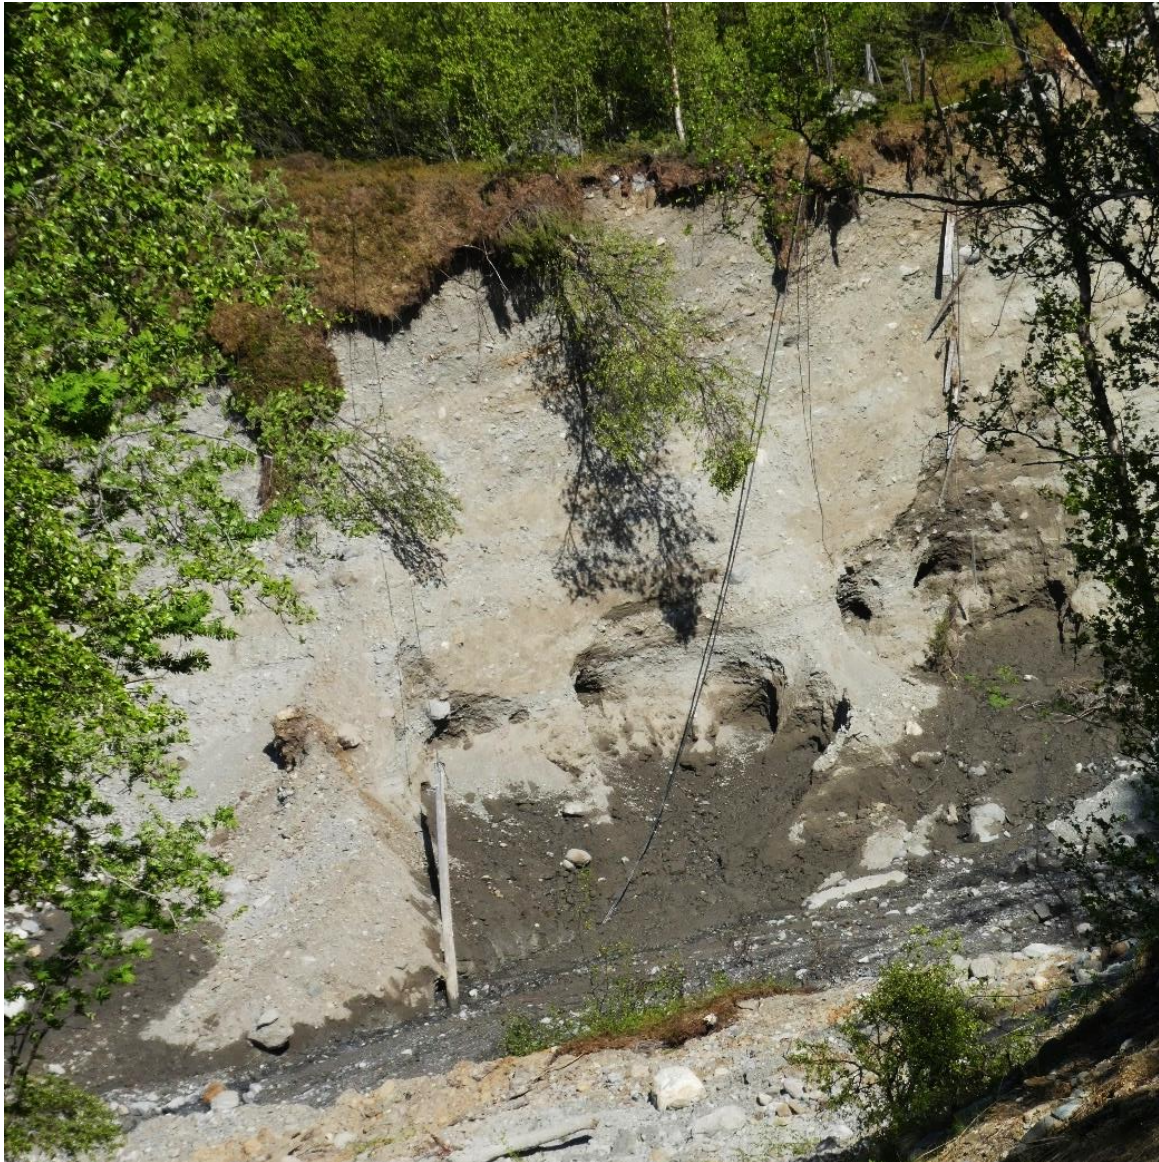
**Figur 25.** Nærfoto av groper ('pipes') ved foten av den store profilveggen i sektor V mellom de to svarte piler vist i Fig. 21. To av gropene til høyre i bildet kan se ut som de er forbundne. Foto: Louise Hansen, 18. juni.

Omtrent i midten av det 80 m lange grusprofilen er det ved foten av grusveggen observert distinkte groper i grusen (Figs 25 og 26). Disse er noen dm i diameter og plasseringen av hullene er markert med svarte piler i Fig. 21. Et nærfoto viser at sedimentene ved foten av gropene er mørke hvilket tilskrives fuktighet (Fig. 26). Små sediment vifter synes å stamme fra et par av hullene, hvilket tyder på at det siver/har sivet vann og sediment (sedimentstrømmer) ut av disse. De mørke sedimentene på flaten ved foten av skredkanten kan også muligens ha et innhold av finere sediment i overensstemmelse med lateral eksponering av dyptliggende finkornete sediment av leire/silt/sand (Fig. 21 og 22). I et ferskt snitt i den høyeste delen av skredkanten som tok gamle E6, kan det se ut til at de nedre delene av grus avsetningen er relativ sandig (Fig. 27).
