<b>Rapport nr.:</b> 2020.029	ISSN: 0800-3416 (trykt) ISSN: 2387-3515 (online)	<b>Gradering:</b> Åpen
<b>Tittel:</b> Kwartærgeologi og hydrogeologi ved Kråkneset i Altafjorden. Innspill til utredning av Kråknesskredet, 3. juni 2020		
<b>Forfattere:</b> Louise Hansen, Atle Dagestad, Georgios Tassis og Raymond S. Eilertsen	<b>Oppdragsgiver:</b> NVE	
<b>Fylke:</b> Finnmark	<b>Kommune:</b> Alta	
<b>Kartblad (M=1:500.000)</b> Finnmark	<b>Kartbladnr. og -navn (M=1:50.000)</b> 196S	
<b>Forekomstens navn og koordinater:</b>	<b>Sidetall:</b> 48 <b>Kartbilag:</b> 1	<b>Pris:</b> 240 NOK
<b>Feltarbeid utført:</b> Juni-august 2020	<b>Rapportdato:</b> 20/12-2020	<b>Prosjektnr.:</b> 383500/384000/ 368300
<b>Ansvarlig:</b>

Denne rapporten oppsummerer de kvartærgeologiske og hydrogeologiske forholdene ved Kråkneset i Altafjorden i Finnmark der det 3. juni 2020 gikk et større løsmasseskred ved Flatstrand. Rapporten er bestilt som innspill til faggruppa som ble nedsatt for å utrede skredhendelsen med hensyn til forløp og mulige årsakssammenhenger. Arbeidet har benyttet seg av feltbefaringer, bilder og videoer, analyse av georadarprofil, studier av sonderboringer utført etter skredhendelsen, analyse a

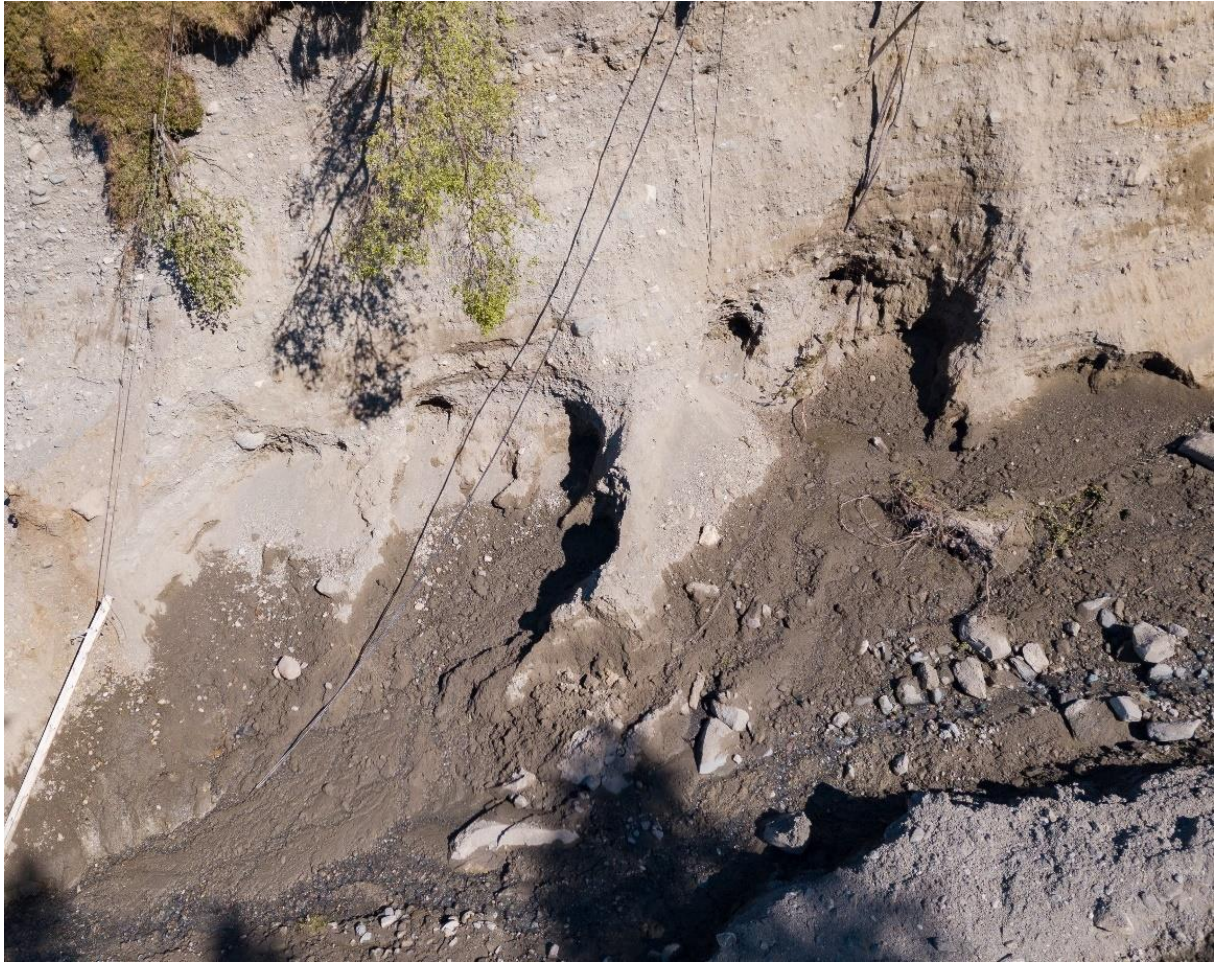
**Figur 26.** Nærfoto av groper ('pipes') ved foten av den lange profilveggen i sektor V mellom svarte piler vist i Fig. 21. De mørke sedimentene i nedre halvdel av fotoet er fuktig. Små sediment vifter synes å stamme fra et par av gropene, hvilket tyder på at det siver/har sivet vann og sediment (sedimentstrømmer) ut av disse. Foto: Raymond Eilertsen, 22. juni.

Omtrent i midten av det 80 m lange grusprofilen er det ved foten av grusveggen observert distinkte groper i grusen (Figs 25 og 26). Disse er noen dm i diameter og plasseringen av hullene er markert med svarte piler i Fig. 21. Et nærfoto viser at sedimentene ved foten av gropene er mørke hvilket tilskrives fuktighet (Fig. 26). Små sediment vifter synes å stamme fra et par av hullene, hvilket tyder på at det siver/har sivet vann og sediment (sedimentstrømmer) ut av disse. De mørke sedimentene på flaten ved foten av skredkanten kan også muligens ha et innhold av finere sediment i overensstemmelse med lateral eksponering av dyptliggende finkornete sediment av leire/silt/sand (Fig. 21 og 22). I et ferskt snitt i den høyeste delen av skredkanten som tok gamle E6, kan det se ut til at de nedre delene av grus avsetningen er relativ sandig (Fig. 27).

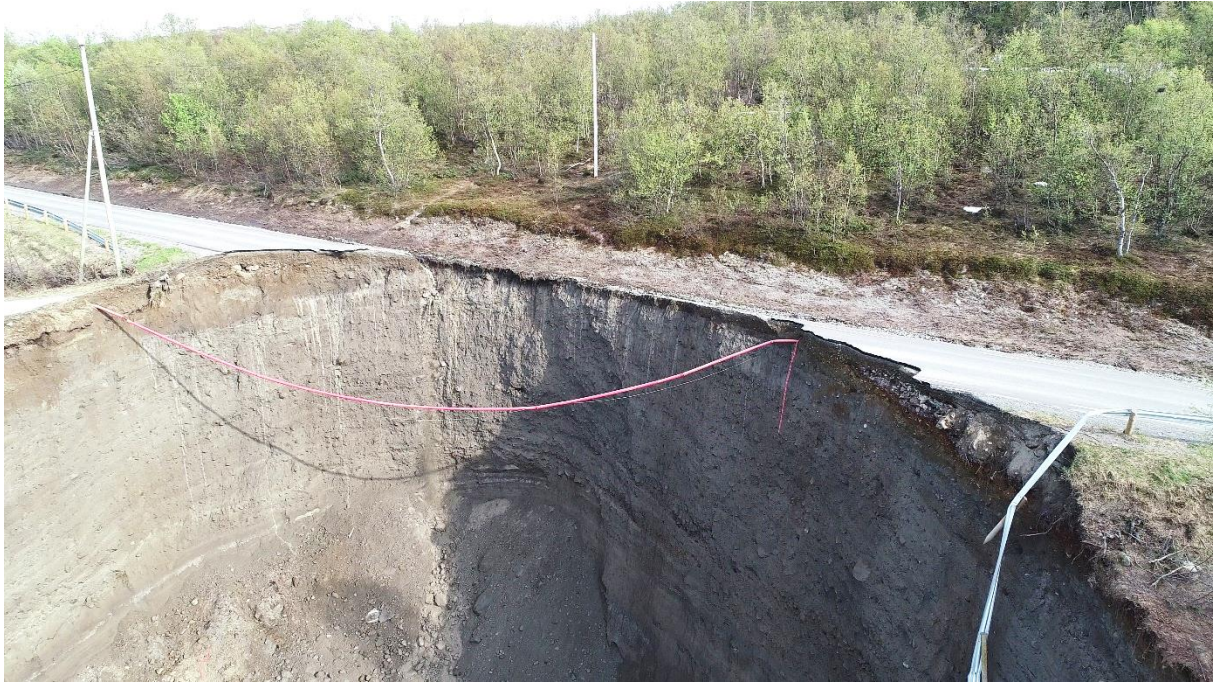
**Figur 27.** Skredkanten i sektor V kort tid etter at skredet tok gamle E6. Den c. 10 m høye bakkanten er dominert av lagdelt grus, men er muligens mer sandig i den nederste delen (Foto: Anders Bjordal, NVE).

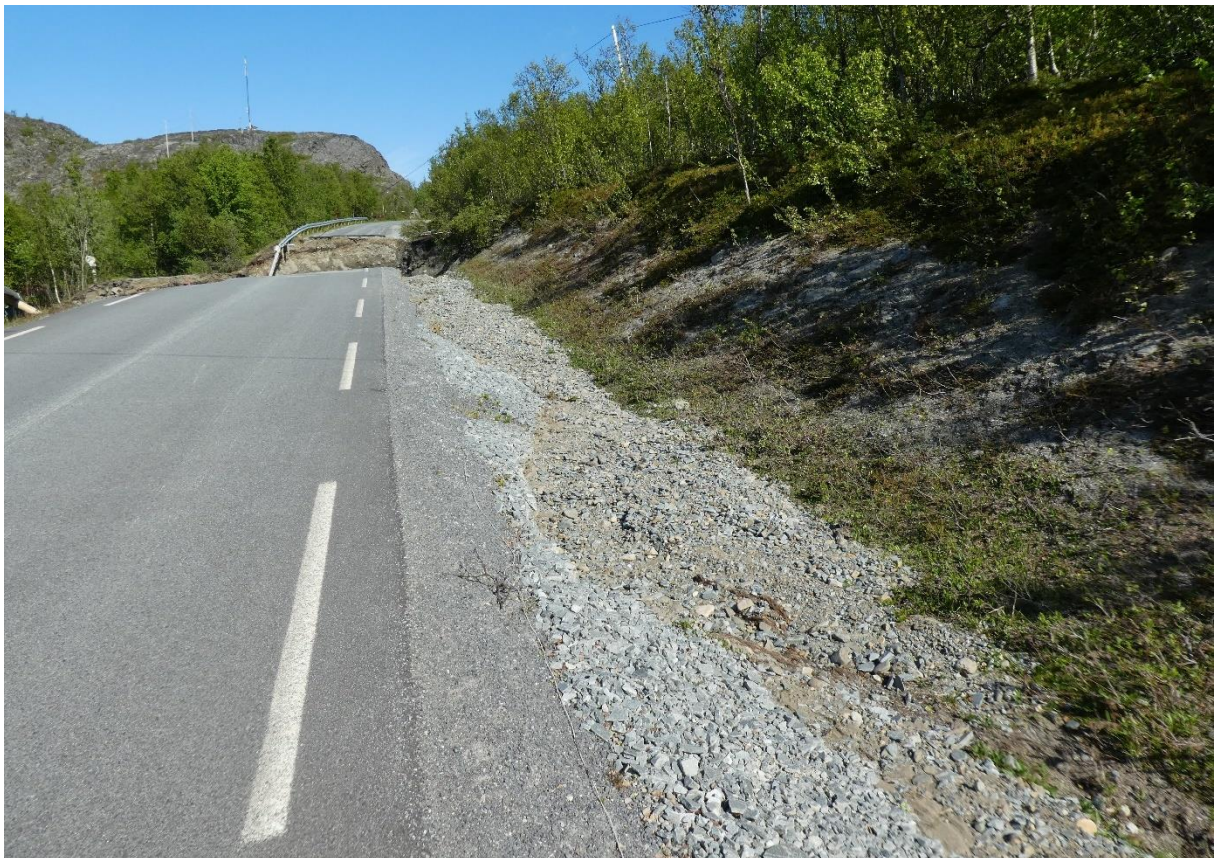
**Figur 28.** Grus etter vannstrømmer i grøften langs den gamle E6, sannsynligvis i tidsrommet umiddelbart før skredet. Strømmende vann forårsaket også erosjon langs Kråknesveien. Den ferske skredkanten sees i bakgrunnen, sammenlign med Fig. 27 (Foto: Louise Hansen, 18. juni).

Ifølge informasjon fra beboere i området var det en spesiell snørik vinter i 2020, noe som medførte til unormalt mye vann i området under snøsmeltingen denne våren («det rant vann overalt»). Det ble fortalt at de flate partiene i Kråkvikdalen for det meste sto under vann, og at det ikke var mulig å ta seg fram til fots i terrenget eller veien inn i området. Det ble også registrert vann i de nedlagte sandtakene i det østlige området nær Kråknesveien/gamle E6. Det ble samtidig registrert betydelig grunnvannsutslag i grøfteskjæringer, og stor vannføring i grøfter og stikkrenner langs Kråknesveien. Vannføringen var til tider så stor at det ble ytret bekymring for skader på veilegеме som følge av erosjon og undergraving. Små kanaler og grusbanker etter kraftig strømmende vann i grøftene langs gamle E6 er vitnesbyrd om dette (Fig. 28).

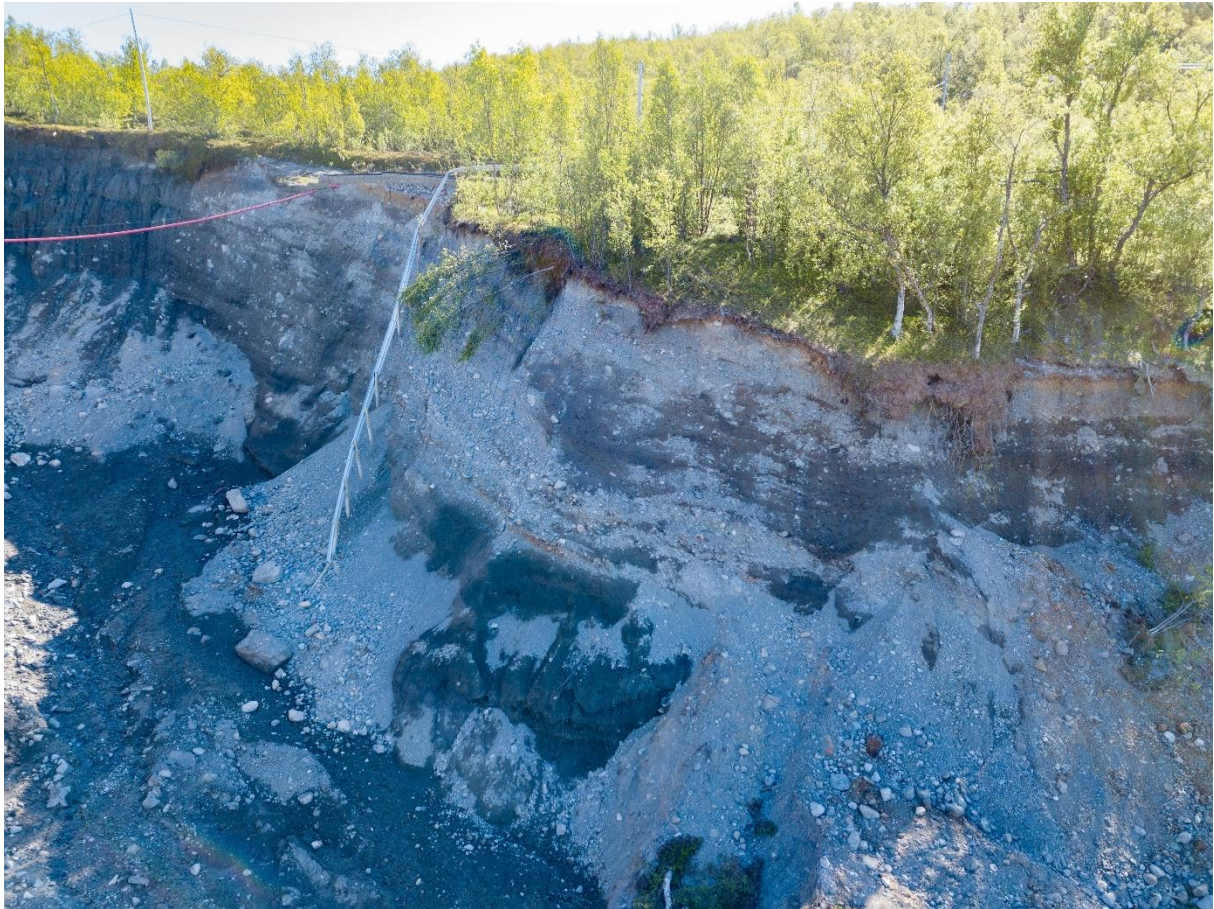
**Figur 29.** Tykke gruslag i den sørligste delen av skredkanten i sektor V. Den gjennombrutte Kråknesveien sees øverst til venstre. Den mørkere grusen ved basis skyldes fuktighet og/eller finstoff. Foto: Raymond Eilertsen, 22. juni.

De nordvestlig hellende gruslagene er også blottet i den NV vendte skredkanten i sektor V (Figs 29 og 30). Gruslagene ser ut til å dominere hele lagserien som er rundt 10 m tykk. Lagserien synes å inneholde litt grovere linser med bølget overflate (Fig. 29). Den nederste del av avsetningen er mørkere, hvilket tilskrives høyere fuktighet, men kan også bety et høyere innhold av finstoff eller finkornete lag i grusen. De lysere lag i toppen av lagserien representerer muligens et mer finkornig lag. Vestover er skredets bakkant delvis skjult av skredmasser (Fig. 30).

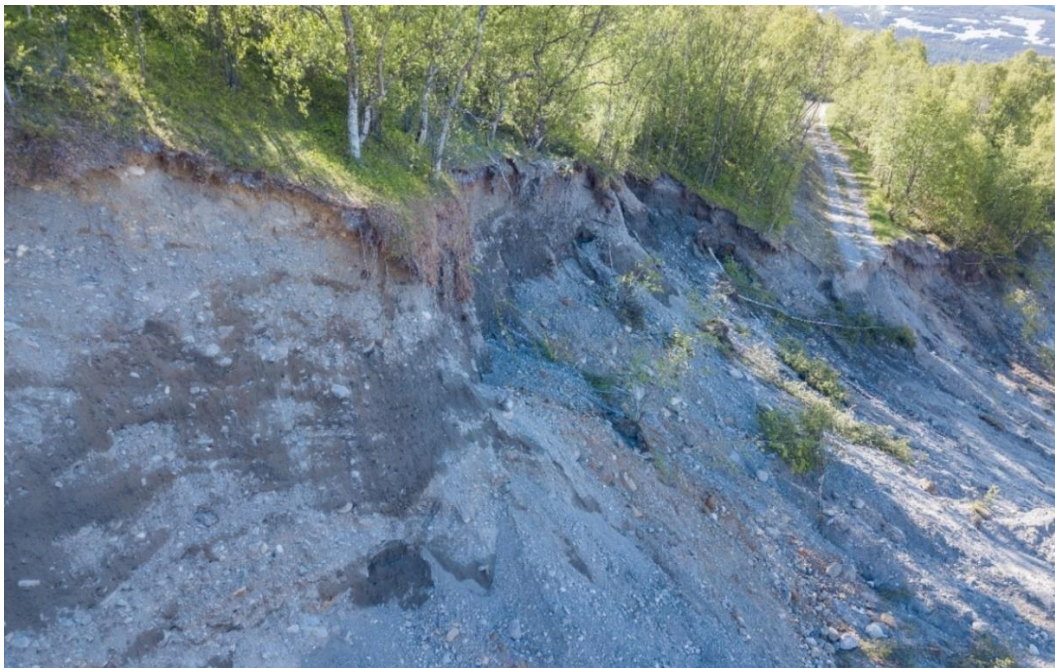
**Figur 30.** Vestlig fortsettelse av skredkanten i sektor V mot en av de sørlige grusveier som også ble tatt i skredet. Gruslagene i forgrunnen er identiske med gruslagene i midten av fotoet i Fig. 29. For plassering, se Fig. 6. (30). Foto: Raymond Eilertsen, 22. juni.

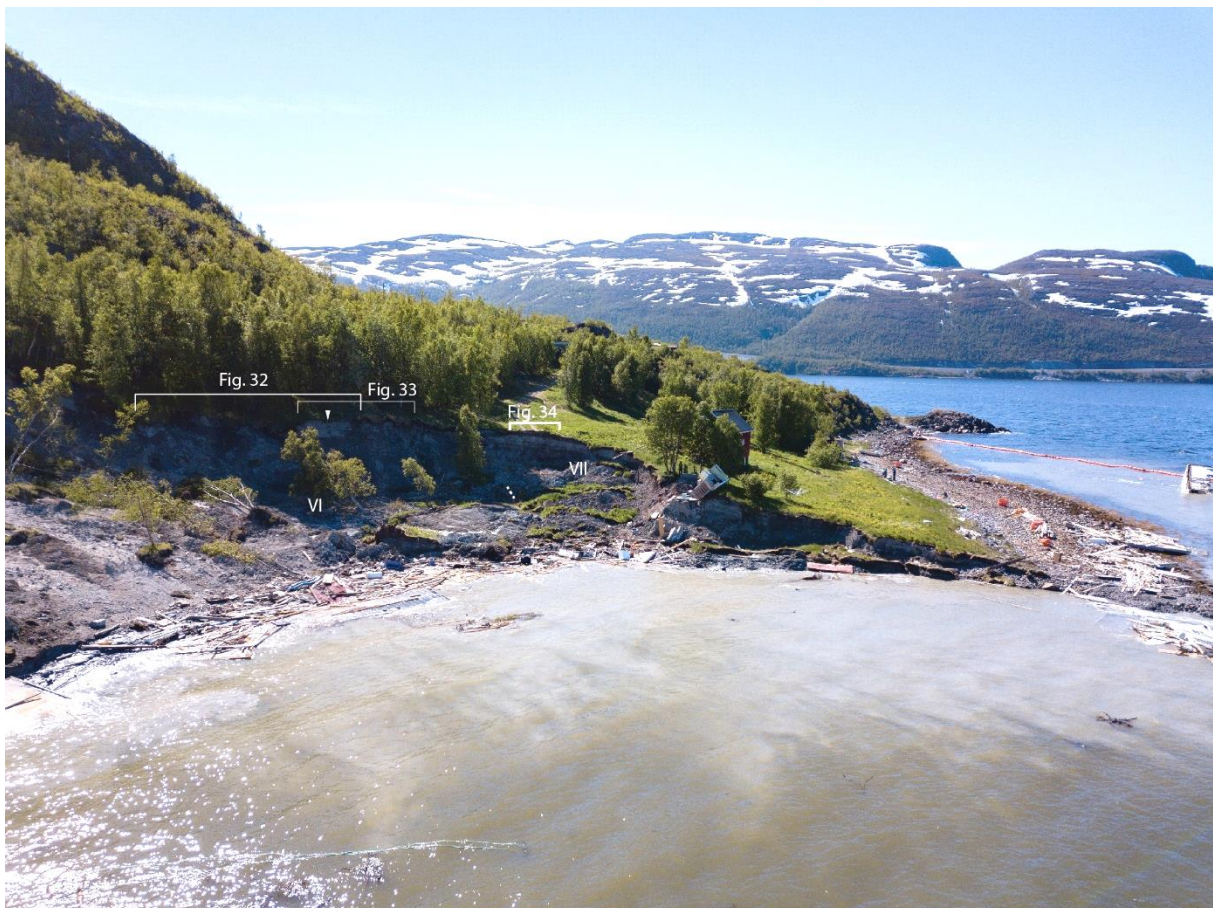
**Figur 31.** Oversikt over sektor VI og VII langs skredkanten. Merk det lyse overflatelaget som er markert med en hvit pil. Foto: Raymond Eilertsen, 22. juni.

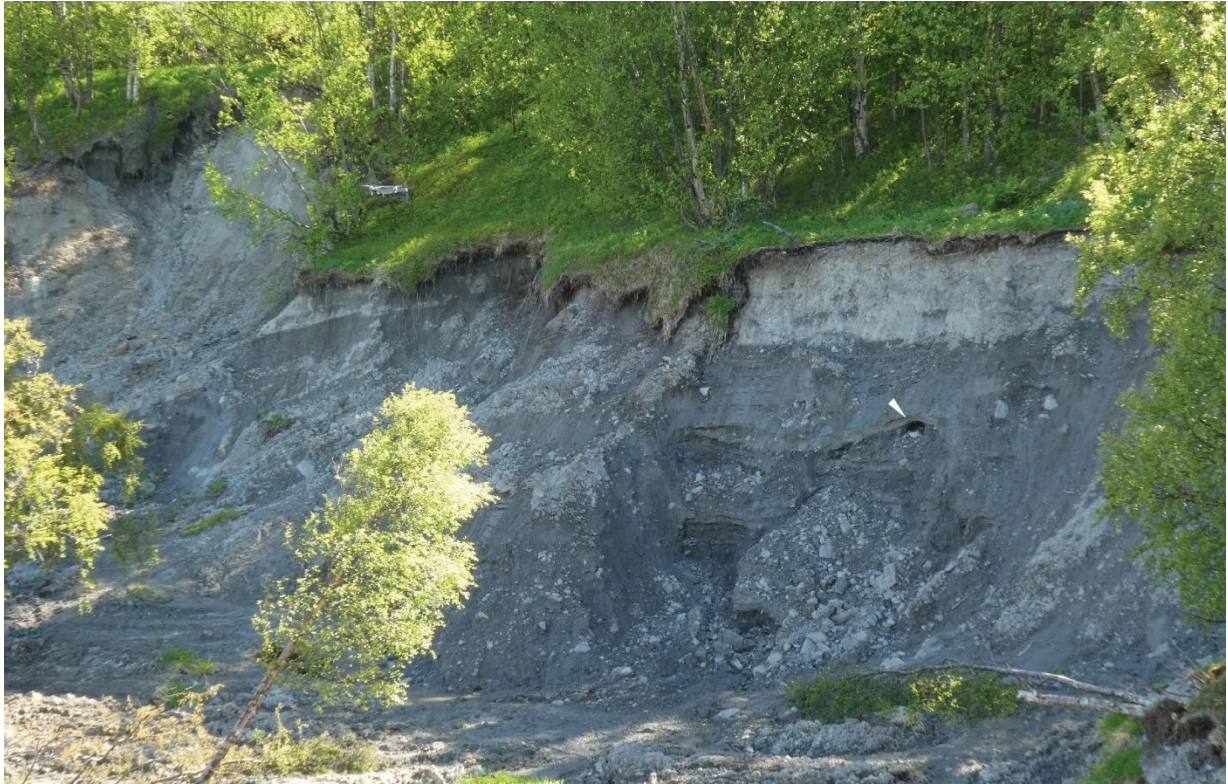
**Figur 32.** Oversikt over lagfølger i sektor VI. Merk de gruset lag nederst i lagserien der det utvises en tydelig bølget overgrense med en 'grop' (hvit pil). Merk også det lyse, delvis finkornete lag på toppen. Foto: Louise Hansen, 22. juni.

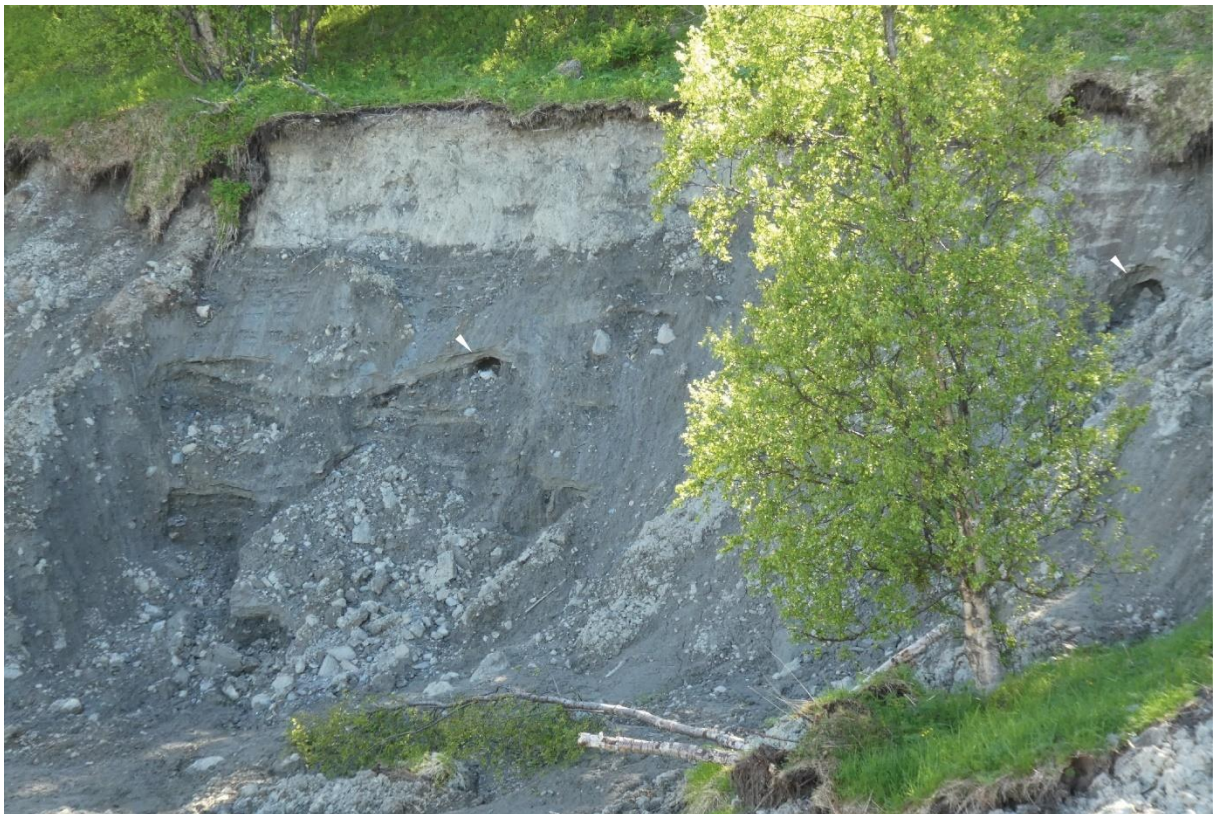
**Figur 33.** Oversikt over lagfølger i sektor VI som lapper over med foto i Fig. 32. Merk de to 'gropene' i gruset lag ved de hvite piler, det ene til høyre for bjørketreet. Merk det lyse, delvis finkornete lag på toppen og det grove lag på større dyp til venstre. Foto: Louise Hansen, 22. juni.

Langs den sørvestligste del av skredkanten mellom to mindre grusveier som ble tatt av skredet, sees en lagfølge av vekslende grus og finere material av leire/silt/sand. Toppen av lagserien er uttørket og lysere og domineres muligens av silt/sand. Undergrensen av laget heller i nordlig til nordvestlig retning. På noen meters dyp ses en veksling mellom grovere og finere lag. Det synes å være et økende innhold av grus i den nederste delen av lagserien. Et grusig lag med bølget overflate er særlig fremtredende og det vises en 'grop' i grusen (Fig. 32). Et lignende 'grop' sees også noen meter lengre vest (til høyre i foto i Fig. 33).

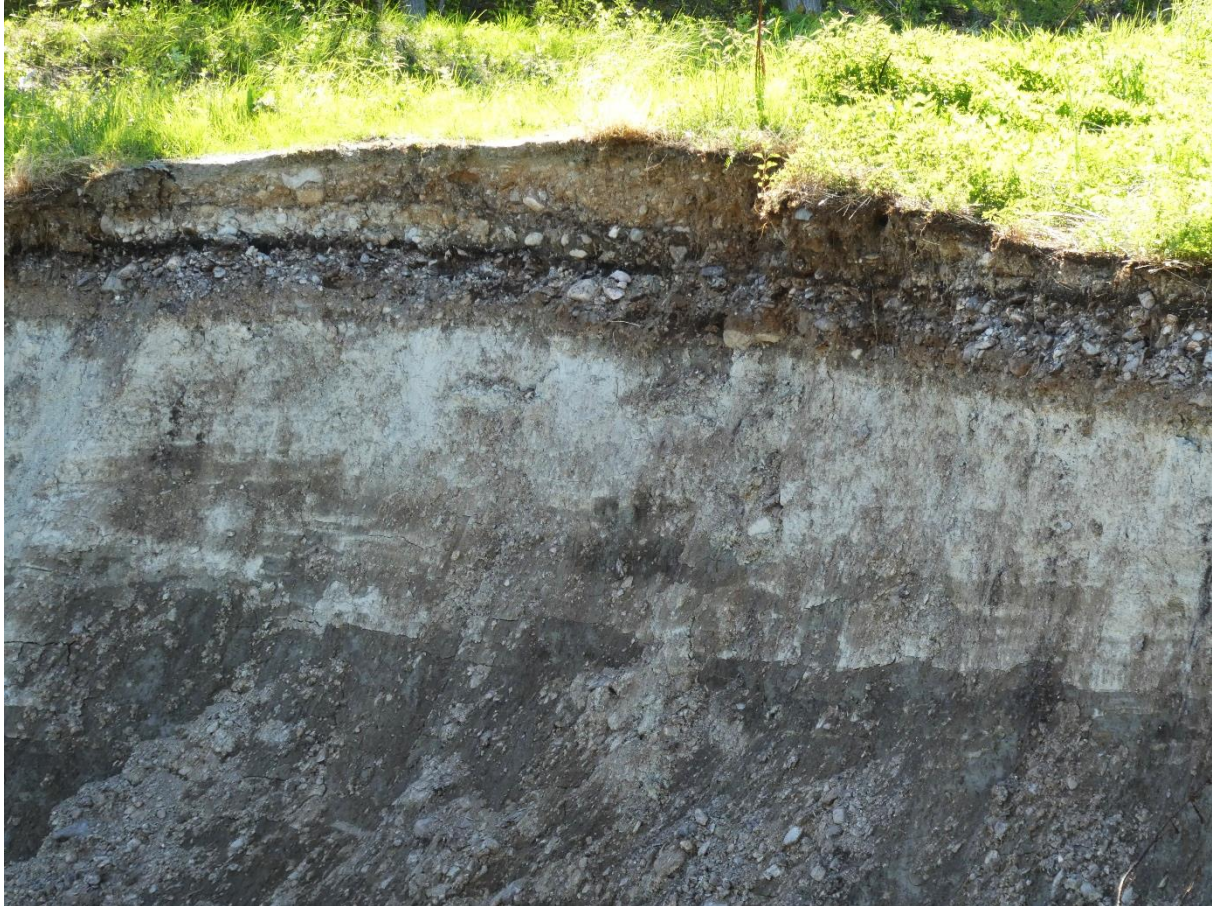
**Figur 34.** Lyse lag av uttørket, lagdelt leire/silt/sand under strandgrus i sektor VII. Det ser ut som det ligger et gruslag ved foten av det lyse laget. I toppen er det fyllmasser og to hjulspor er kuttet i den øverste venstre del av fotoet. Foto: Louise Hansen, 22. juni.

I den vestligste del av skredgropen i sektor VII, sees det lagdelte finkornete sedimenter sannsynligvis bestående av leire/silt/sand (Fig. 34). Sedimentene er overlagret av et tynt lag med strandgrus under en tynn veifylling. Boringer utført i området vest for skredkanten viser at grunnen består av vekslende silt/sand/grus og bløte leire/silt lag, og fjell ned til 18 meters dybde (Multiconsult 2020). Det er også registrert kvikkleire i dette området (Multiconsult 2020). Det er lokal torv ved landoverflaten.

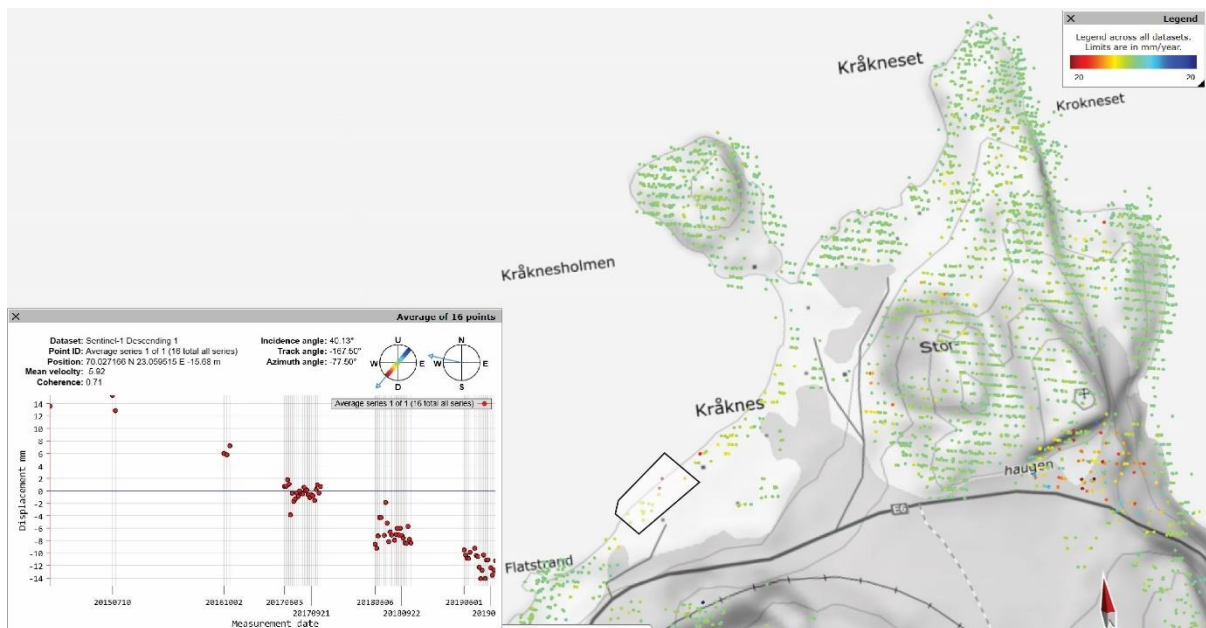
**Figur 38.** Måleserien i diagrammet til venstre angir den gjennomsnittlige bevegelse av InSAR refleksjonspunkter i et utvalgt område av Kråknesfjæra gjennom c. 5 år (markert med svart rektangel). Merk at området med relativ ferske fyllmasser i øst viser varierende bevegelse i motsetning til områdene med fast fjell (Kilde: <https://insar.ngu.no/>). For mer informasjon om denne typen data henvises det til <https://www.ngu.no/>.

Satellittdata avdekker mindre innsynkning av terrenget i en del av området som raste ut i 2020 men en sammenheng er ikke etablert (Fig. 38). Undersjøiske data fra før 2020 skredet viser spor etter småendringer av havbunnen i form av en lokal vifteformet avsetning.

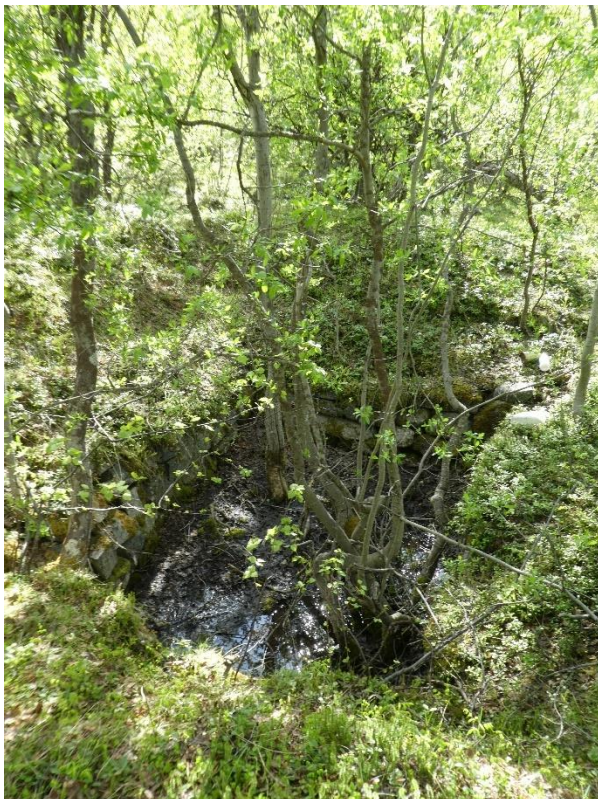
**Figur 41.** Høy vannstand 18. juni i steinsatt hull (oversvømt gammel kjeller(?) 18. juni, bilde: Louise Hansen)
