**NORGES
GEOLOGISKE
UNDERSØKELSE**
· NGU ·

Rapport nr.: 2017.010	ISSN: 0800-3416 (trykt) ISSN: 2387-3515 (online)	Gradering: Åpen	
Tittel: Undersøkelse av pukkkressurser i Røyken kommune 2016			
Forfatter: Jakob K. Keiding og Lars R. Libach		Oppdragsgiver: Røyken kommune	
Fylke: Buskerud		Kommune: Røyken	
Kartblad (M=1:250.000) Oslo		Kartbladnr. og -navn (M=1:50.000) 1814 I Asker, 1814 II Drøbak, 1814 III Drammen, 1814 IV Lier	
Forekomstens navn og koordinater:		Sidetall: 26	Pris: 100,-
		Kartbilag:	
Feltarbeid utført: September 2016	Rapportdato: 31.01.2017	Prosjektnr.: 337107	Ansvarlig: <i>Uari A. Aashy</i>
Sammendrag: <p>I samarbeid med Røyken kommune har NGU undersøkt pukkkpotensialet i kommunen. Arbeidet har involvert geologisk kartlegging, prøveuttak, gammaspektrometriske målinger og mekaniske tester for å vurdere berggrunnens egnethet til pukk.</p> <p>Røykens berggrunn består av dypbergarter (Drammensgranitten) tilhørende Oslofeltet, eldre (Proterozoiske) grunnfjellsbergarter samt mindre mengder kambrosilure sedimentære bergarter som er begrenset til den nordøstligste del av kommunen omkring Slemmestad. Drammensgranitten er den dominerende bergartstypen og forekommer både so

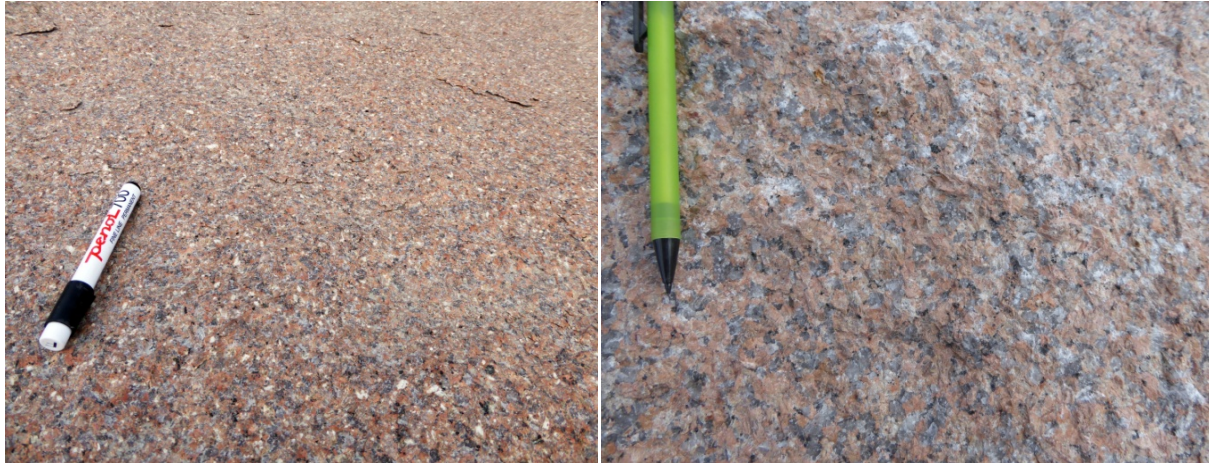
Figur 2. Feltbilder av den grovkornete Drammensgranitten. Bilde til venstre viser den homogene granitten. Bilde til høyre nærbilde av typisk grovkornet Drammensgranitt.

Den typiske Drammensgranitten er kjennetegnet ved grovkornet tekstur og karakteristisk rødlig farge (Figur 2), men bergarten kan lokalt også være gulbrun. To hovedtyper av Drammensgranitt finnes i Røyken kommune og er vist i Figur 2 og 3. Grovkornet granitt dominerer, men i den sørlig del av kommunen finnes et større område med fin- til mellomkornet Drammensgranitt. Stedvis er den fin- til mellomkornete granitten porfyrisk med 8-10 mm store feltspatkrystaller i mer finkornet grunnmasse (matriks). Granitten består av kvarts, feltspat (kalifeltspat og plagioklas), mørk glimmer (biotitt) og aksessoriske mineralfaser (se Vedlegg 2 for petrografisk analyse).

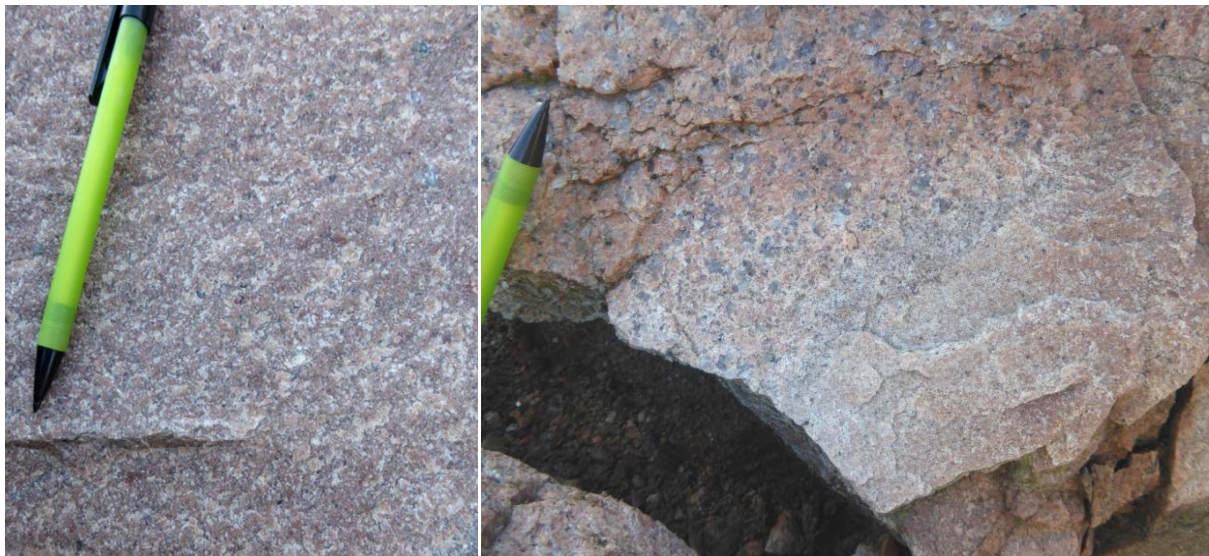
Figur 3. Bilde til venstre: Fin- til mellomkornet Drammensgranitt. Bilde til høyre: Kontakten mellom grovkornet, (sett øverst) og fin- til mellomkornet (sett nederst) Drammensgranitt.

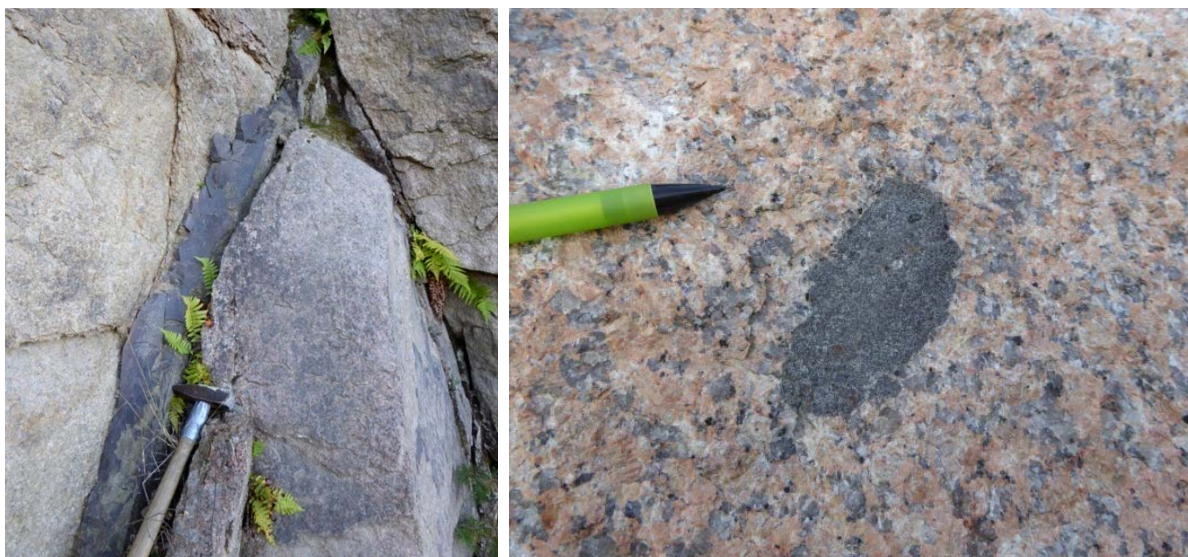
Figur 4. Eksempler på "forurensinger" i Drammensgranitten. Bilde til venstre: Tynn diabas gang i granitt. Til høyre: Mafisk inneslutning i grovkornet Drammensgranitt.

Det forekommer lokale "forurensninger" i granitten slik som pegmatittårer, diabasganger og inneslutninger av andre bergarter (Figur 4). Mengden av disse andre bergartene kan variere sterkt over små områder, men det generelle bildet er at granitten er temmelig "ren". Drammensgranitten forekommer oftest ganske homogen og massiv stedvis er det imidlertid observert markante sprekkersoner (Figur 5).

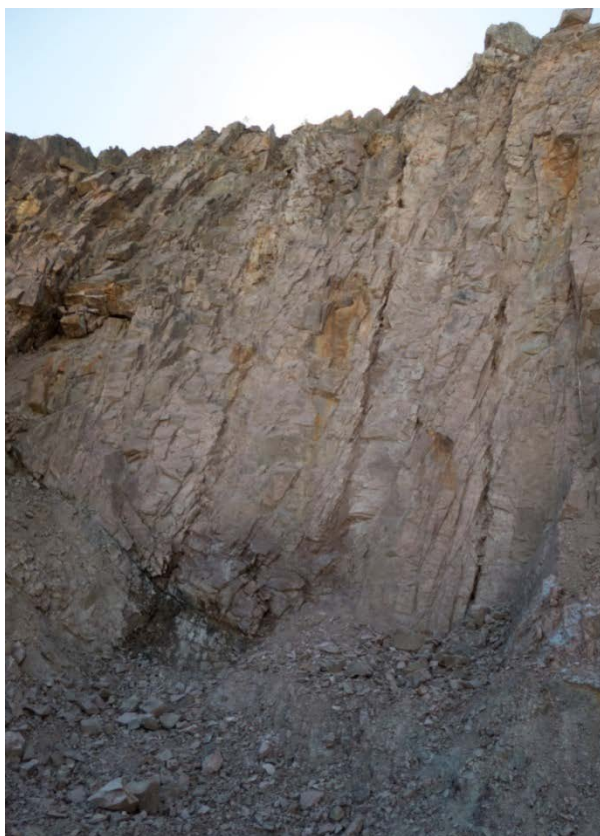
Figur 5. Sterkt oppsprukket parti av Drammensgranitt fra Follestad Vest forekomsten.

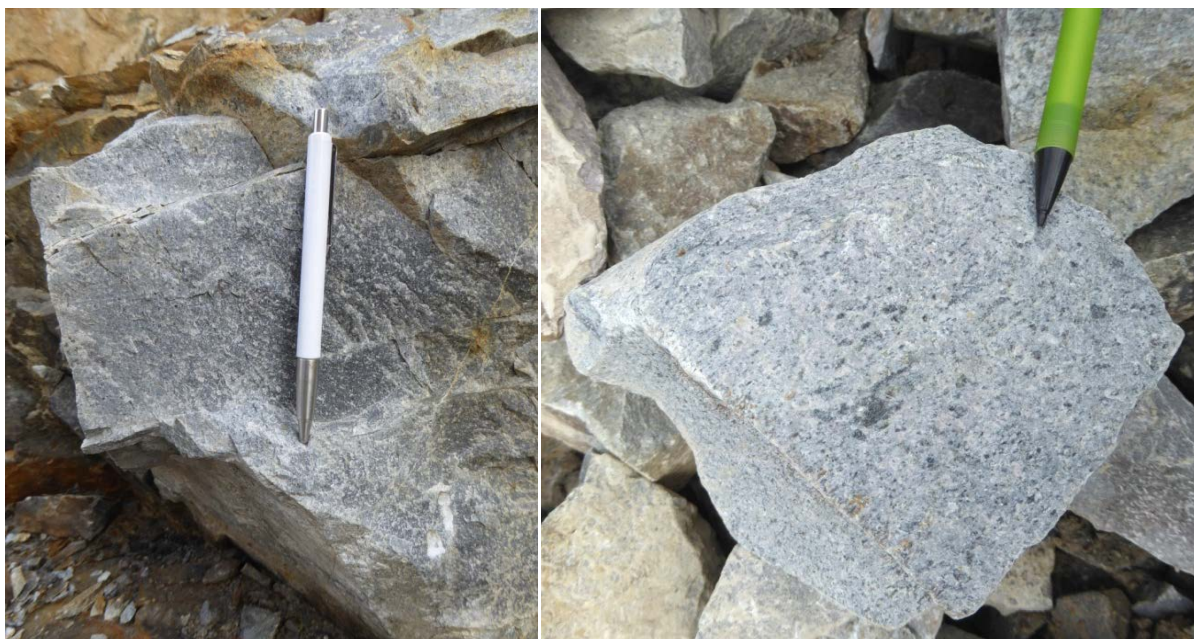
Figur 6. Typiske eksempler på finkornete grunnfjellsbergarter (metaryolitt) fra Røyken kommune.

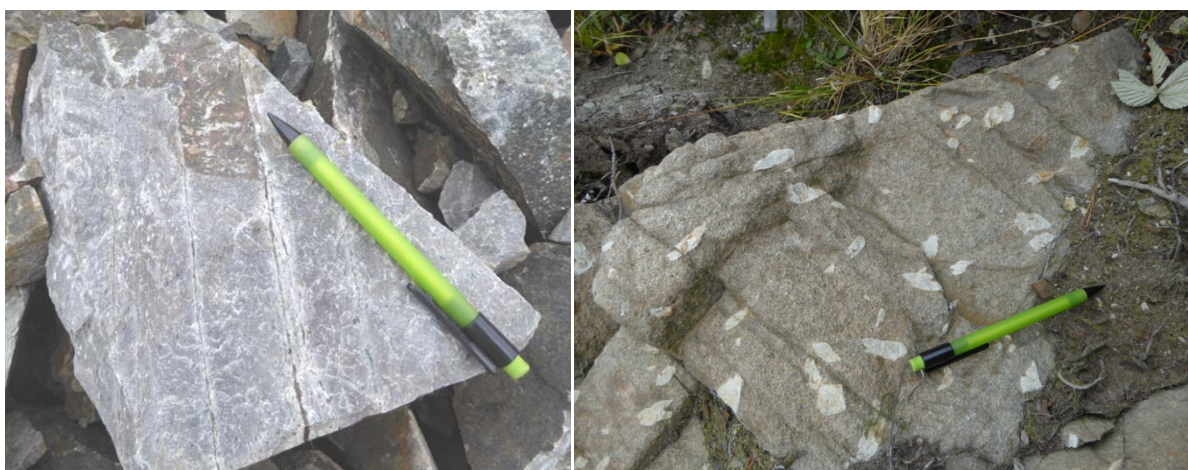
Figur 7. Bilde til venstre: Metaryolitt med sett av parallelle sprekker. Bilde til høyre feltspat porfyrisk mafisk intrusiv bergart funnet i metaryolitt. Begge bilder fra bruddet ved Sundby gård.

Ofte finnes det internt i bergartene tydelig og hyppig sprekkedannelse (Figur 7, bilde til venstre) som gjør at bergarten lett sprekker opp i mindre deler. Der forekommer også innslag av en del mørke (mafiske) bergarter i grunnfjellsområdet, i form av metagabbro og metadoleritt (stedvis porfyrisk) særlig i området omkring bruddet ved Sundby gård (Figur 7, bilde til høyre).

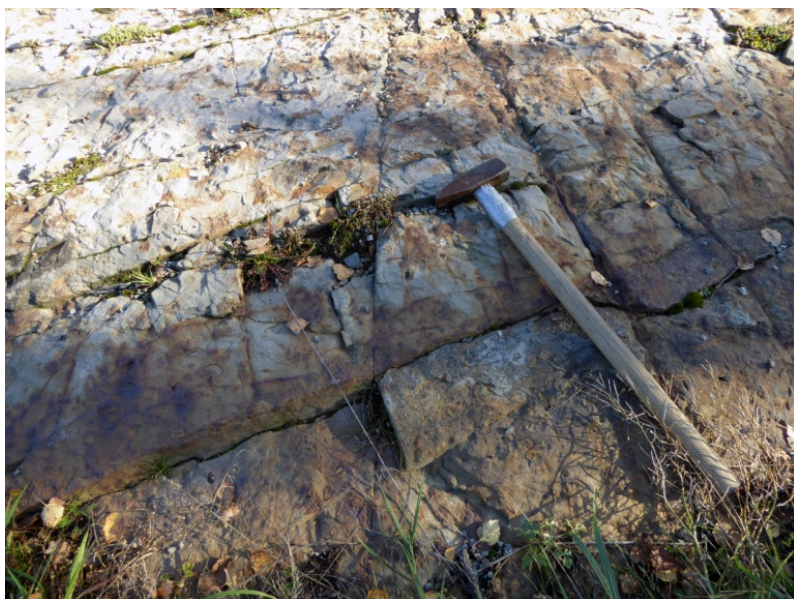
Figur 8. Flatliggende sandsteinsblotning.

Små blotninger av sandstein er observert i den nordlige del av kommunen (Figur 8) ofte sammen med skifer. Stedvis er sandsteinen utviklet til en hornfels som er en hard "bakt" bergart som er dannet ved kontaktmetamorfose (se beskrivelse avsnitt 3.1). Ofte har hornfels veldig god mekanisk kvalitet, men kun en mindre blotning tett på bebyggelse ble funnet og ble derfor kun prøvetatt til petrografisk analyse (prøve# 128316). Det har tidligere vært et lille brudd ved Stokker (UTM 581258, 6626883), med uttak av massiv, ren hornfels. Dessverre er forekomsten nedlagt og under befaringen ble det sett at bruddet er gjenfylt som deponi, så reetablering av brudd vil være lite aktuelt.

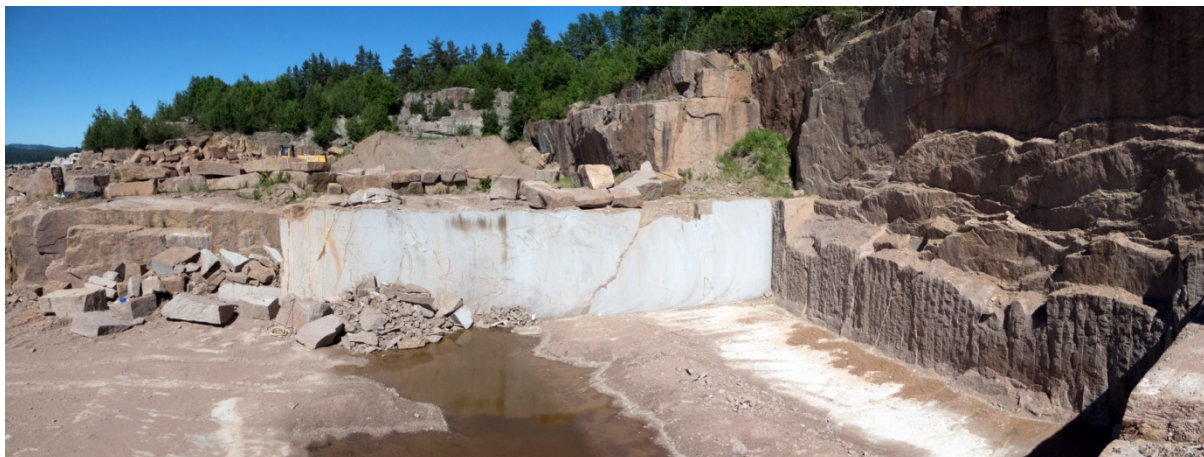
Figur 9. Natursteinsbruddet ved Høgåsen som er Norges eneste aktive brudd av Drammensgranitt til blokkstein. Bildet er tatt fra syd mod nord og høyden på den lyse sagnet veggen er ca. 5 m.

Forekomsten utgjør en bratt kulle på vestsiden av Høgåsen, og bruddet er i dag omkranset av jordbruksareal og boligområder, så reservene er begrenset, men tilstrekkelig for småskala drift i flere tiår. Uttaket består av blokkstein av den grovkornete Drammensgranitt med driftretning primært mot øst. Vrakstein er ble benyttet til knusning til pukk.

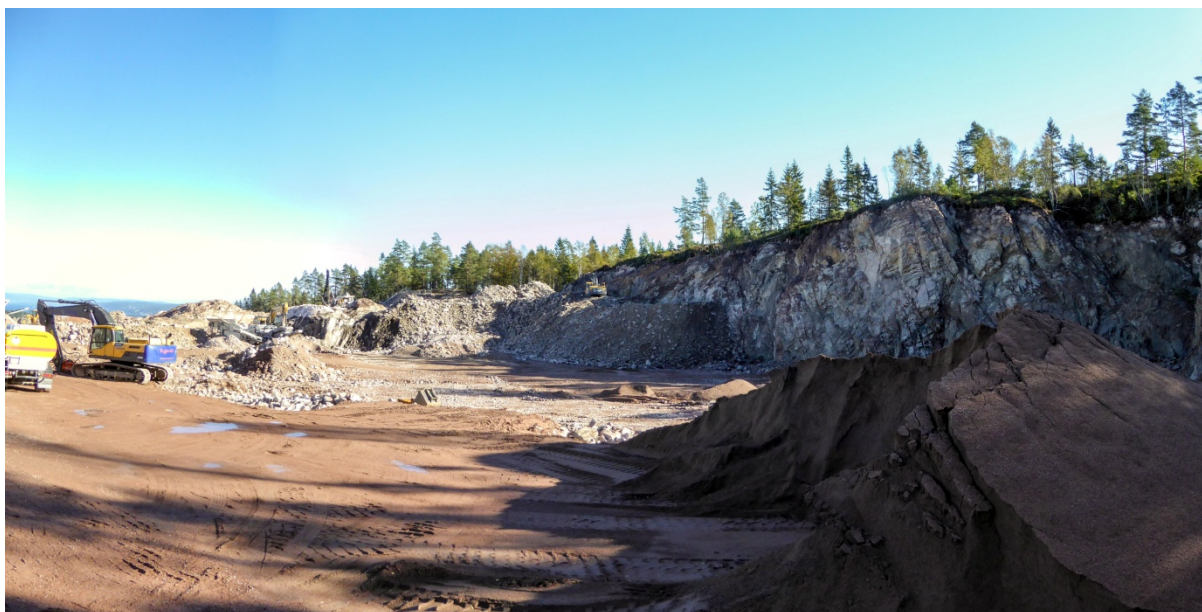
Figur 10. Pukkbruddet Follestad Øst. Bilde tatt fra sørvestlig retning.

To aktive masseuttak finnes ved Follestad i den sørøstlig del av Røyken kommune. Begge forekomstene er store og vurderes regionalt viktige. Bruddene ligger i område som utbygges til næringformål. Follestad Øst forekomsten er et dagbrudd hvor det tas ut granitt av den fin- til mellomkornete Drammensgranitten som lokalt er noe porfyrisk. Granitten er mer homogen enn i Follestad Vest, men noe oppsprukket og inneholder stedvis sulfider. Driftsretning mot øst, men tilkjørte masser knuses også på pukkverket.

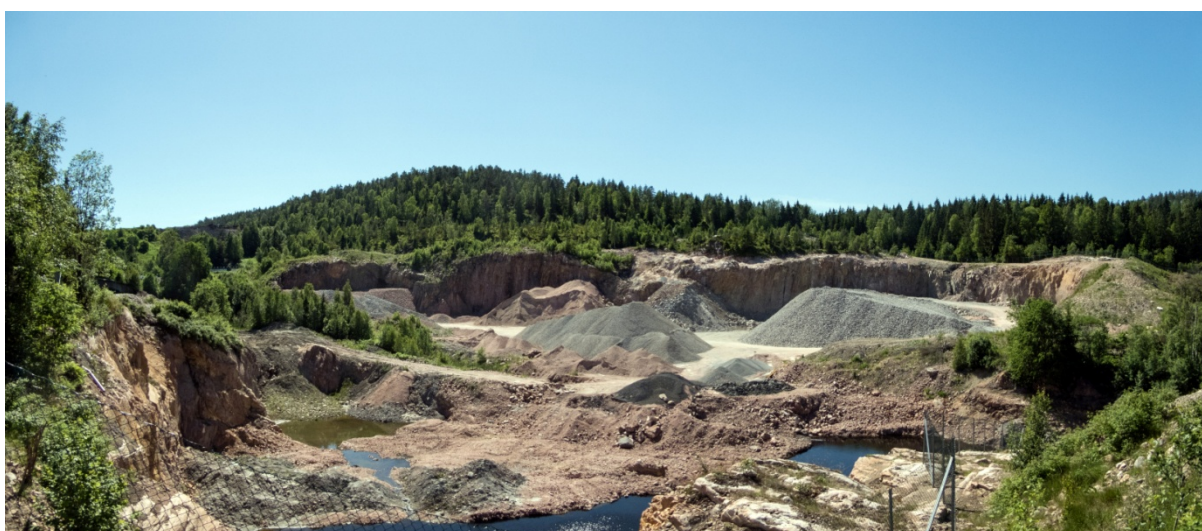
Figur 11. Bilde av del av Follestad Vest bruddet sett fra øst mot vest.

Pukkbruddet Follestad Vest vist i Figur 11 er en langstrakt forekomst hvor det finnes både grovkornet og fin- til middelskornet Drammensgranitt. Uttak har pågått fra 1970 og bruddet har driftsretning mot vest, men en del tilkjørte masser knuses også i knuseverket. Grovkornet granitt dominerer bruddet, men den er også tidligere tatt ut stein fra den sørlige del av fin- til middelskornet granitt. Forekomsten har en del større sprekker (Figur 5, bilde til høyre) og noen pegmatittgange. Prøven til denne rapporten er tatt fra den nordlige grovkornete del av forekomsten. Det kan forventes at kvaliteten av den sørlig del av forekomsten som ikke ble prøvetatt er sammenlignbar med Follestad Øst. Cirka 400 m sør for forekomsten finnes et mindre brudd (Follestad Syd) som ikke lengre er i drift og ikke ble undersøkt ved denne befaringen.

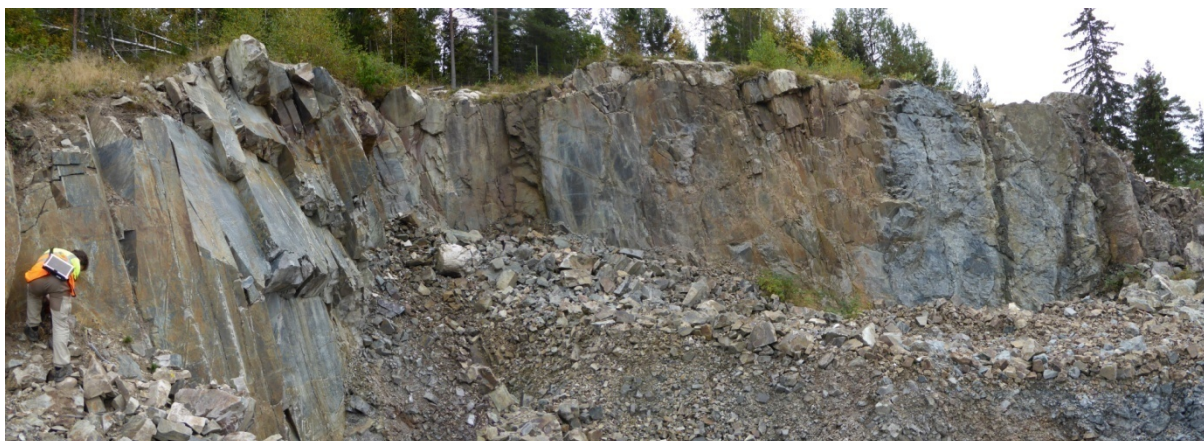
Figur 12. Masseuttaket ved Sundby gård sett fra nordvest.

Ved Sundby gård finnes et lite dagbrudd (Figur 12) som ble prøvetatt. Den dominerende bergarten er en hard og tett ryolitt kjennetegnet ved meget markant oppsprekking som ofte deler bergarten i 5-10 cm tykke lag. I området er også en del metagabbro og mafiske porfyriske ganger som ikke er prøvetatt til den mekaniske testen fordi de volummessig kun utgjør en mindre del (<10 %) av forekomsten, men disse bergarter finnes i litt større områder rundt uttaket. Bruddet måler ca. 150 m x 100 m og drives i østlig retning. Her er det gode uttaksmuligheter, men området ligger noe nær bebyggelsen på stedet.

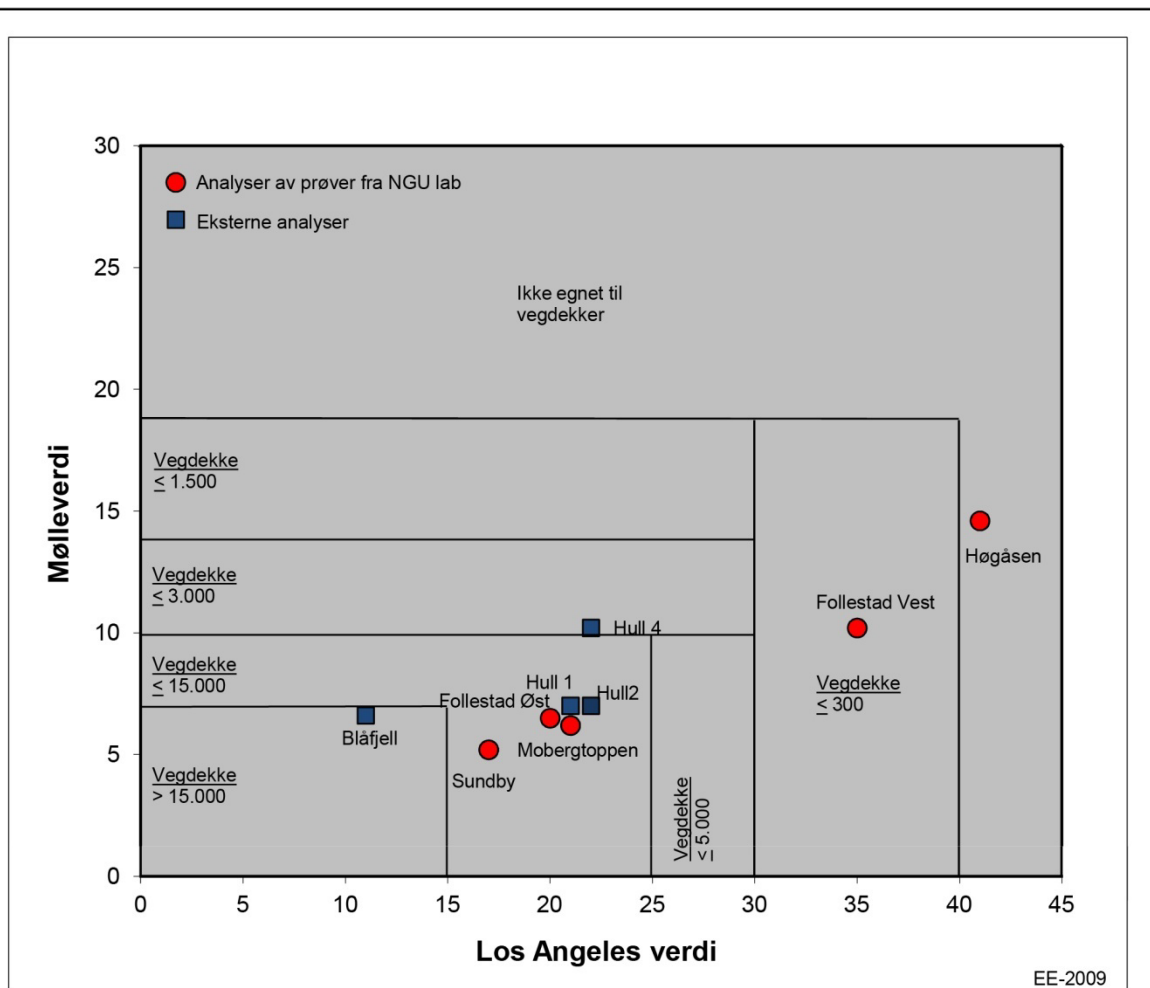
Figur 13. Egnethet til vegdekke i forhold til kravene fra Statens vegvesen. Analyser angitt med røde sirkler er foretatt på NGUs lab mens firkantet blå symboler er analyser foretatt av Tjervåg A/S.

Resultatene av de mekaniske testene er vist i Tabell 1 og plottet i Figur 13 og 14 i forhold til kravene for henholdsvis vegdekker og vegfundament. Den mekaniske kvaliteten i forhold til vegdekker er likeledes vist på Figur 15. Områdene som disse prøver representerer fremgår ikke av Figur 15 da de er for små ved den anvendte målstokken, men kan finnes på NGUs nettside for grus og pukk kartinnsynn (NGU, 2017b). Prøvene fra borhullene utført av Skanska er ikke analysert med micro-deval metoden og kan derfor ikke vurderes i forhold til kvaliteten for vegfundament.

Hovedparten av prøvene dekker kravene til vegdekker på høyt trafikkerte veger med ÅDT < 15000 kjøretøyer (Figur 13). Dette gjelder for prøvene av grunnfjellsbergartene prøvetatt av NGU og Skanskas Hull 2 og Hull 3 samt den fin- til mellomkornete prøven fra Follestad Øst. En borprøve fra Hull 4 har høyere kulemølleverdi og faller strengt tatt i gruppen for vegdekker med trafikkbelastning på ÅDT < 3000 kjøretøyer, men plotter ved grensen til feltet for ÅDT < 15000. Denne gruppen av prøver tilfredsstiller kravene til alle typer vegfundament (Figur 14).

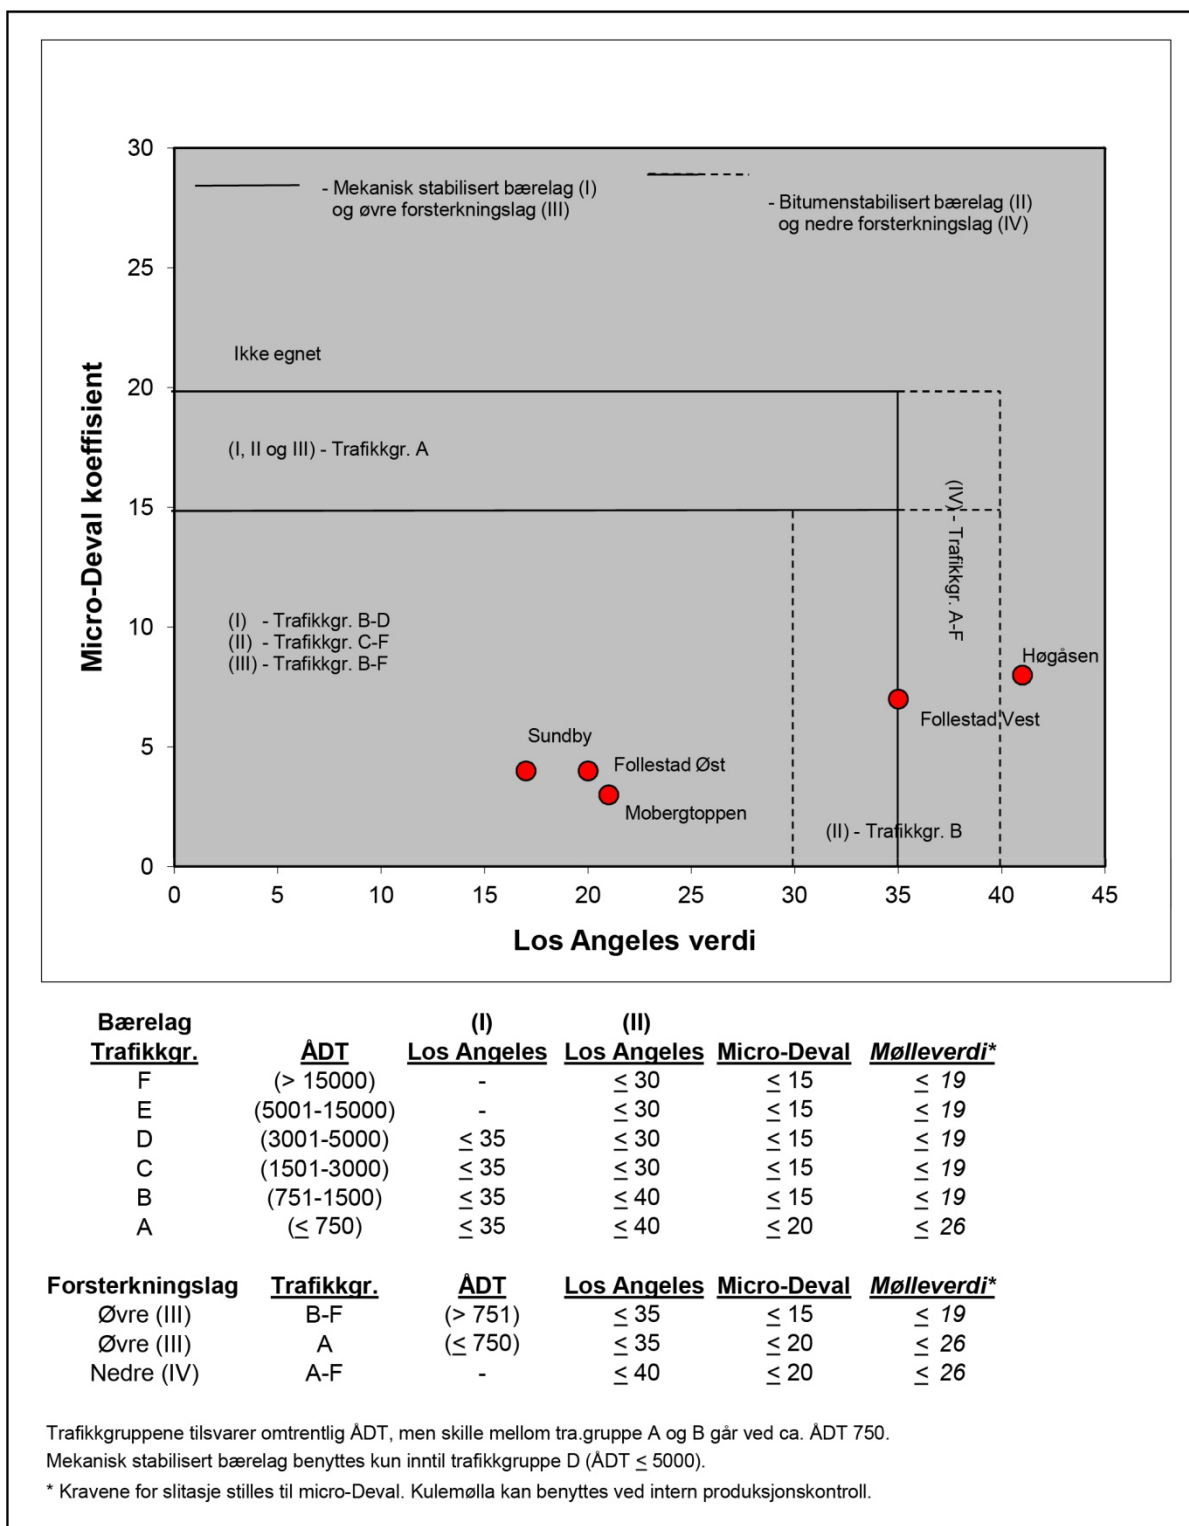
Figur 14. Egnethet til vegfundament i forhold til kravene fra Statens vegvesen. Alle prøveanalyser er foretatt på NGUs lab.
