NGU Rapport 2011.068

Kvartærgeologisk kartlegging av Manddalen,
Kåfjord, Troms

Rapport nr.: 2011.068		ISSN 0800-3416	Gradering: Åpen
Tittel: Kvartærgeologisk kartlegging av Manndalen, Kåfjord, Troms			
Forfatter: Raymond S. Eilertsen, Louise Hansen, Lars Olsen		Oppdragsgiver: NGU og NVE	
Fylke: Troms		Kommune: Kåfjord	
Kartblad (M=1:310.000) Troms		Kartbladnr. og -navn (M=1:50.000) 1633 I Manndalen, 1634 II Kåfjord	
Forekomstens navn og koordinater:		Sidetall: 24	Pris: 180,-
Feltarbeid utført: 6-10.09/2004 og 20- 21.09/2010		Rapportdato: 23.01.2012	Prosjektnr.: 300700 341200
			Ansvarlig:

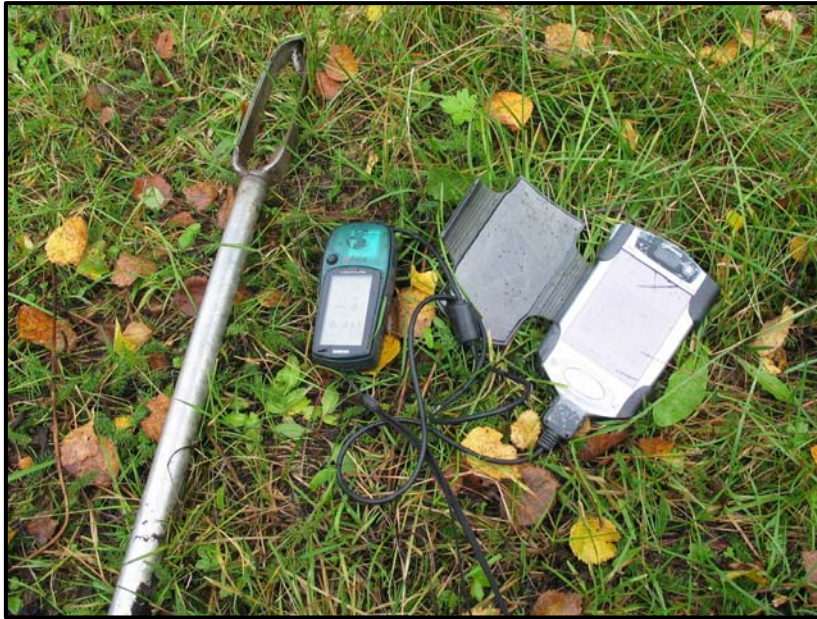
Figur 2. Typiske verktøy brukt under feltarbeidet: stikkestang, gps-måleinstrument og liten felt-pc for punktregistrering.

Observasjoner gjort i felt ble digitalisert direkte i felt ved hjelp av ArcPad (Fig. 2). Senere er disse sammenstilt med feltobservasjoner, snittbeskrivelser, georadar- og seismikkdata som danner grunnlag for kart og rapport.

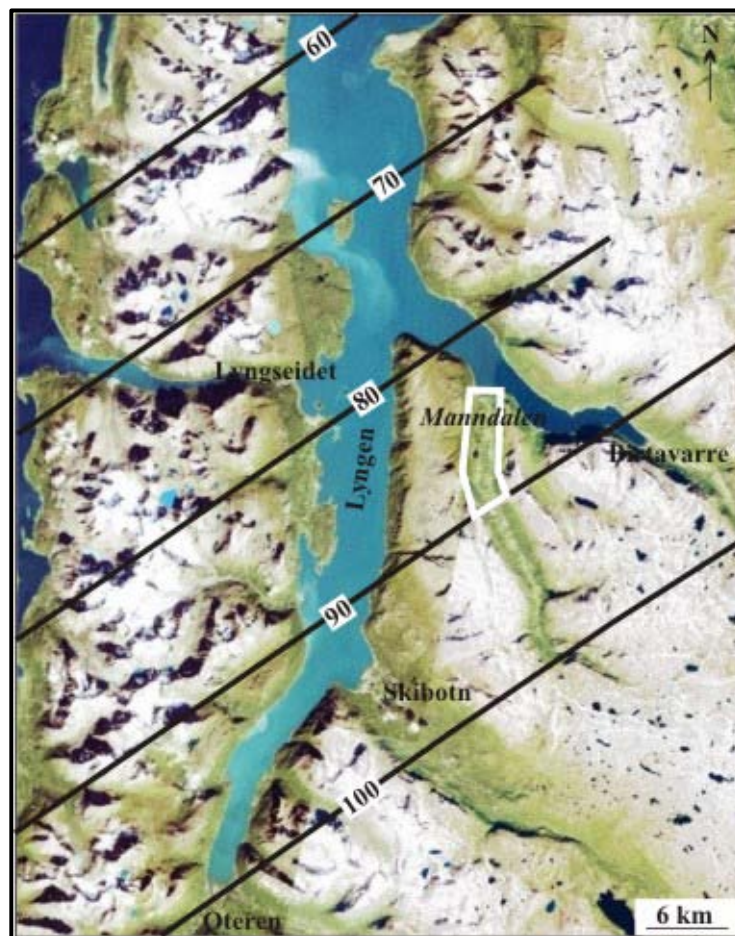
Figur 5. Isobaselinjer for hovedlinjen (etter Corner, 1980).

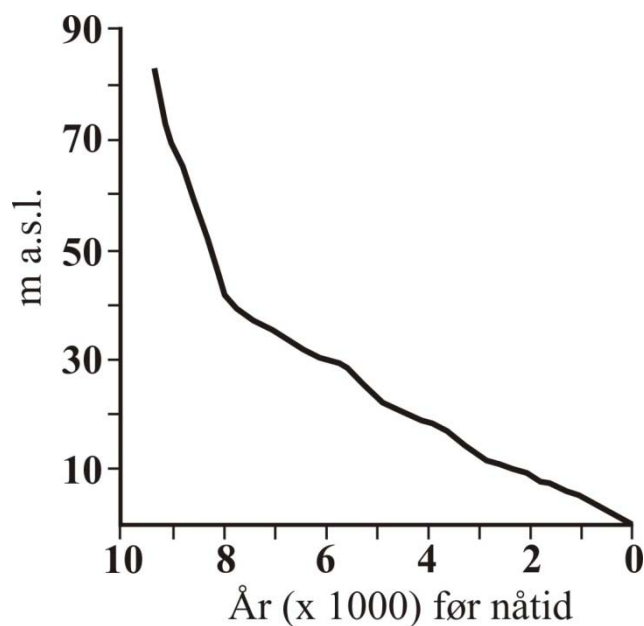
Figur 7. Havnivåkurve for Manddalen området (etter Møller 1987, 1989). Kurven er basert på en regional datamodell og må betraktes som omtrentlig.

På grunn av at landet senere har hevet seg mer i indre strøk enn ute ved kysten har istidens strandlinjer i dag et fall mot kysten. Istidens høyeste havnivå (*den marine grense - MG*) varierer derfor noe fra sted til sted, men er generelt fallende ut mot kysten. MG i Manddalen (innenfor det undersøkte området) ligger mellom ca. 80-90 m.o.h., avhengig av tidspunktet for avsmeltingen i de enkelte fjordarmene. Etter isavsmeltingen gikk landhevingen raskest de første par tusen år (Fig. 7). For ca. 8-9000 år siden ble det en stillstand i havnivået i indre strøk og en stigning i ytre strøk (Tapes-transgresjonen) i løpet av de neste 1500-2000 år (Hald og Vorren 1983).

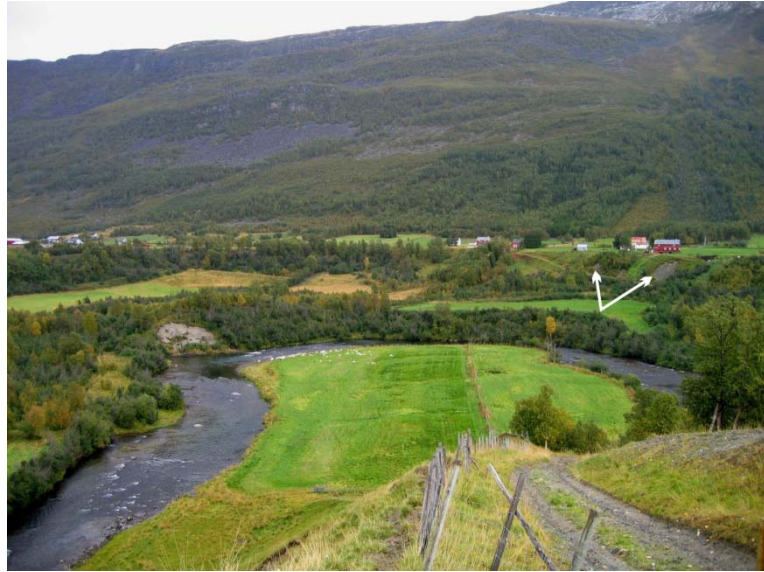
Figur 8. Utsikt mot Storvoll på østsiden av dalen sett fra Spiidnenjunni. Bildet viser en meandersving med erosjon i eldre havavsetninger i yttersvingen. Mindre utglidninger kan sees langs terrassekanten i bakgrunnen til høyre (hvite piler).

Det er funnet lite marine avsetninger i overflaten, bare enkelte steder mot dalsidene hvor de ligger opp til ca 85 m.o.h. Den største forekomsten ligger rett sør av Kjerringdalen, lengst sør på kartbladet. Løkvoll ved dalmunningen er dominert av strandavsetninger. Imidlertid er det funnet finkornete avsetninger i dypet flere steder, og trolig består store deler av dalinnfyllingen av slike sedimenter. Alle områder lavere enn den marine grense har vært utsatt for bølgevasking på et visst tidspunkt etter istiden. I en eksponering mot havet har det foregått en sterk omvasking, sortering og transport av løsmasser langs stranda. Noen steder kan all masse ha blitt fjernet. Strandavsetninger av sand, grus og stein i variabel tykkelse ble avsatt og ligger ofte over leire, men kan også ligge direkte på fjell eller på morenemateriale. Ved elveosene ble det under hele landhevingsperioden avsatt stadig yngre deltsedimenter (elve- og bekkeavsetninger på kartet) av sand og grus oppå leire. Samtidig ble det på fjordbunnen noe lenger unna elvemunningene avsatt yngre leirer over istidsleirene. På kartene er det ikke skilt mellom leirer av ulik alder da dette i praktisk kartlegging er meget vanskelig. Etter hvert som landet steg kunne det danne seg torv og myr på stadig nye lavereliggende områder med sumpig mark og avsetninger med dårlig naturlig drenering. De eldste myrene er de som ligger over den marine grense. Ettersom elvemunningen flyttet seg nordover med et stadig fall i relativt havnivå, har Manddalselva erodert ned i marine og glasiiale avsetninger og skapt en relativ flat dalbunn dominert av elveavsetninger i toppen (Fig. 8-11).

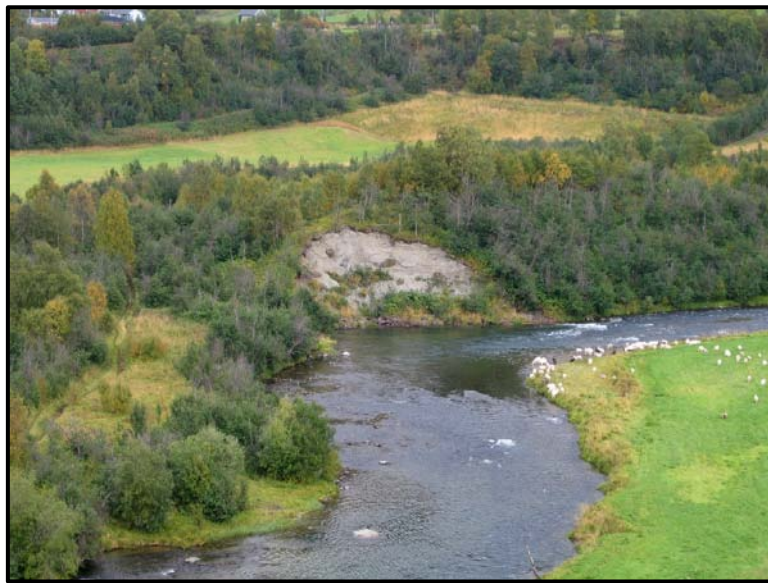
Figur 9. Manddalselva eroderer i eldre havavsetninger i yttersving.

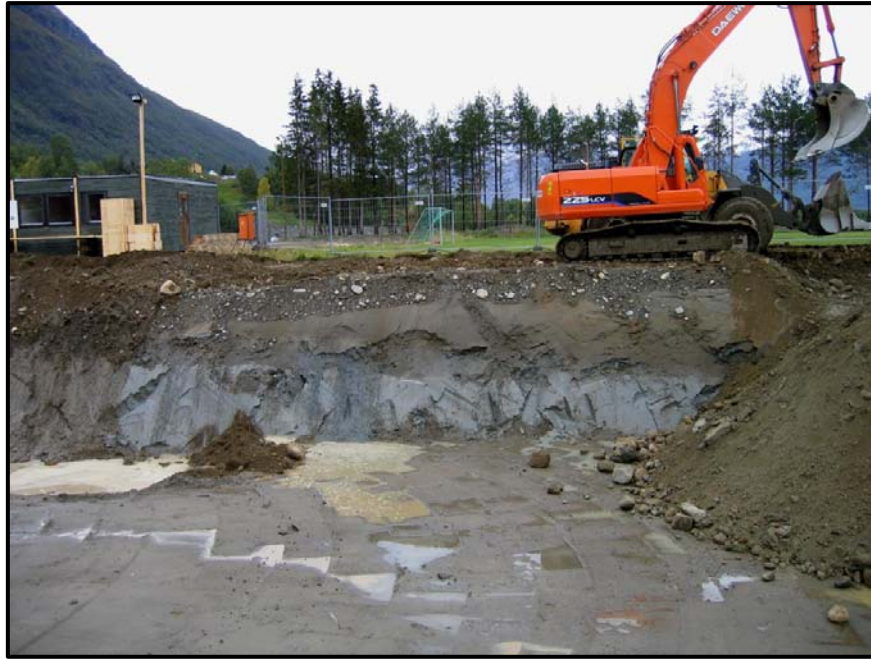
Figur 10. Havavsetninger (leirig silt) som ligger under elveavsetninger på toppen (grusig sand). Bildet er tatt ved skolen.

Det er ikke registrert leirskred under kartleggingen av dalen. Det er kartlagt relativt lite leire i overflaten, hovedsakelig i de øvre deler av det undersøkte området (sør for Kjerringdalen) og i området Fossen/Samulsiida. Dette kan bety at det meste av leiravsetningene ligger relativt dypt i dalen og er dermed i liten grad direkte utsatt for erosjon eller annen påvirkning som kan forårsake skred. Imidlertid er det flere steder registrert leiravsetninger i snitt (eks. figur 10-12). Langs dalbunnen på østsiden av Vatnet er det

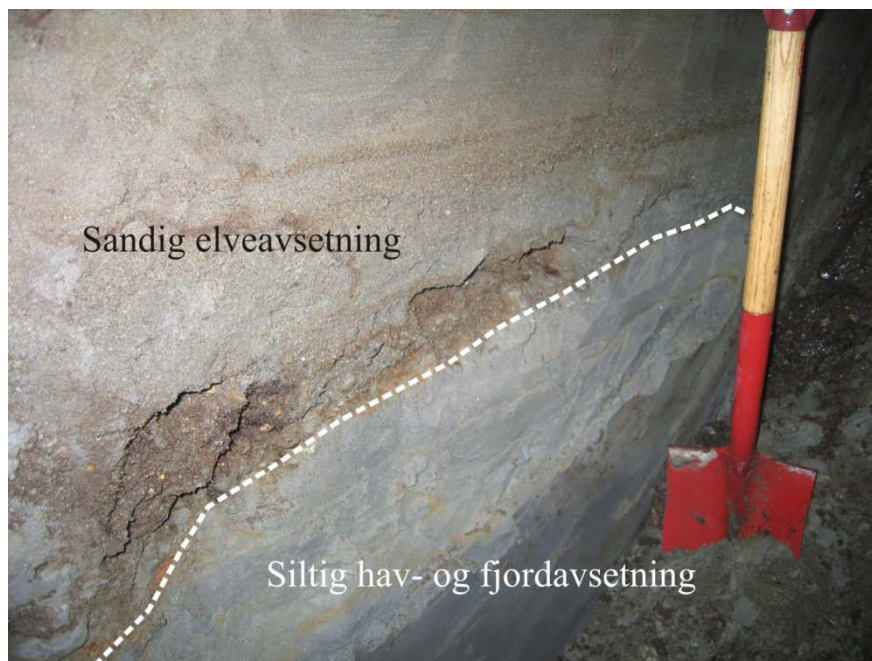
Figur 11. Havavsetninger (nederst) som ligger under elveavsetninger (øverst). Bildet er tatt rett nord for Øvermyra.

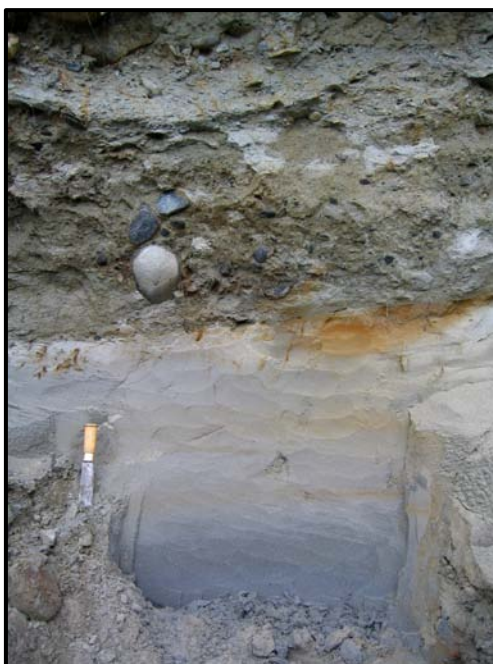
Figur 12. Havavsetninger (leirig silt) som ligger under skredavsetninger (øverst).

Mot dalsidene kan skredavsetninger ha blitt avsatt direkte i fjorden oppå havavsetninger før havet trakk seg tilbake fra lokaliteten pga. landhevningen (eks. Fig. 12).

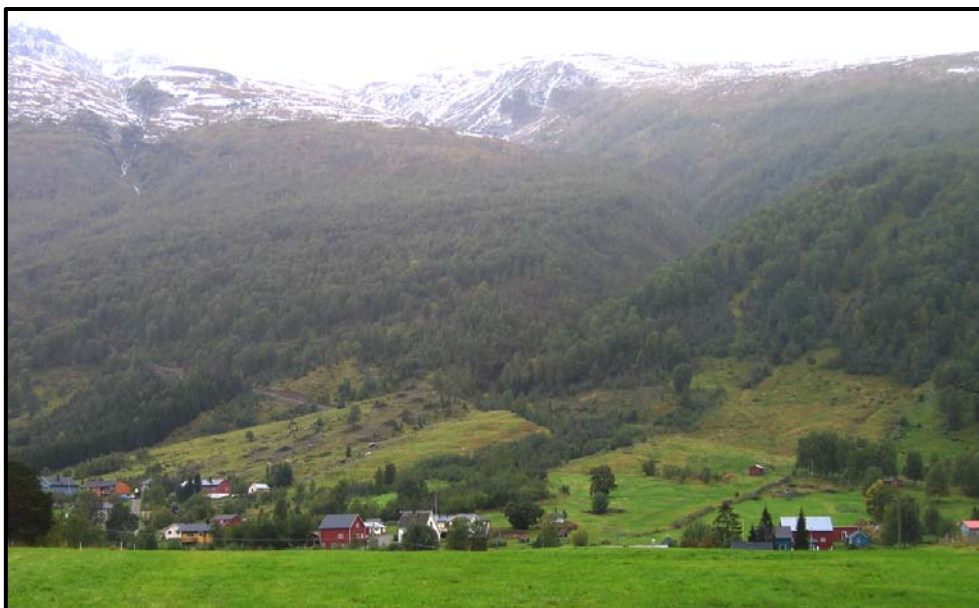
Figur 14. Vifta ved Skogvang. I dag går bekken/elven gjennom det skogklede området omtrent midt på vifta.

Området på vestsiden av Vatnet er kjennetegnet med flere store vifter som starter ved munningen av mindre elver/bekker og gjel. Det er relativt stor bebyggelse på disse viftene (Fig. 13-14).

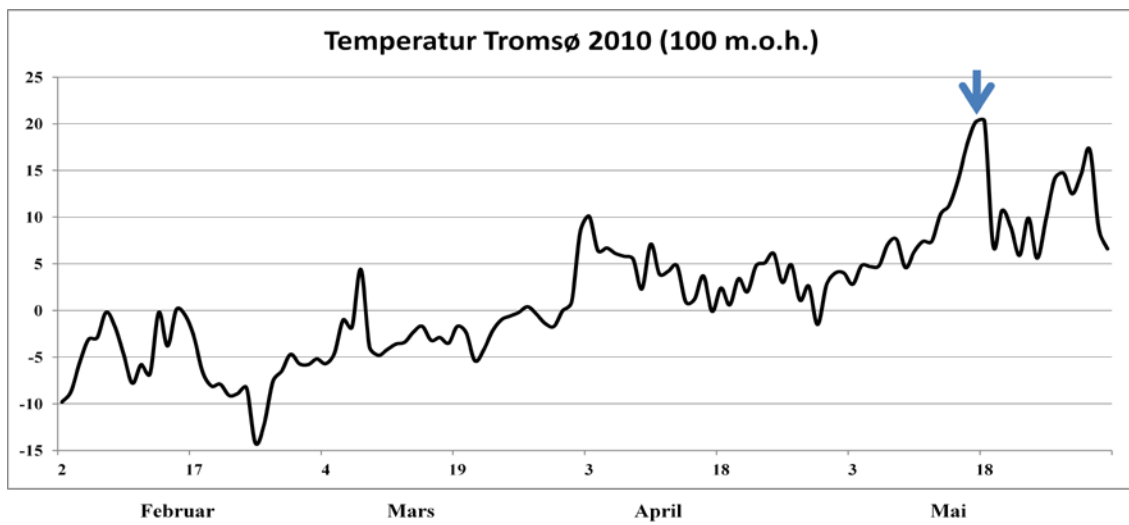
Tabell 1. Temperatur kurve for februar til mai, 2010, målt ved Tromsø (kilde: www.met.no). Pila markerer perioden med hurtig temperaturstigning til over 20 grader og hvor flere sørpeskred gikk i Troms.

I midten av mai, 2010, steg temperaturen brått i hele Nord-Norge og nådde over 20 grader flere steder (Tabell 1). Med fortsatt mye snø i fjellene forårsaket dette stor/hurtig snøsmeltning. Som et resultat gikk det flere sørpeskred langs elve- og bekkedaler i Troms. I Manddalen gikk det også sørpeskred, bl.a. et som fulgte elveløpet til Storelva ned på vifta før det 'overtoppet' elvekanalen og tok en 'ny' veg ned vifta. Skredet traff et hus som ble skadet (Fig. 15-16)

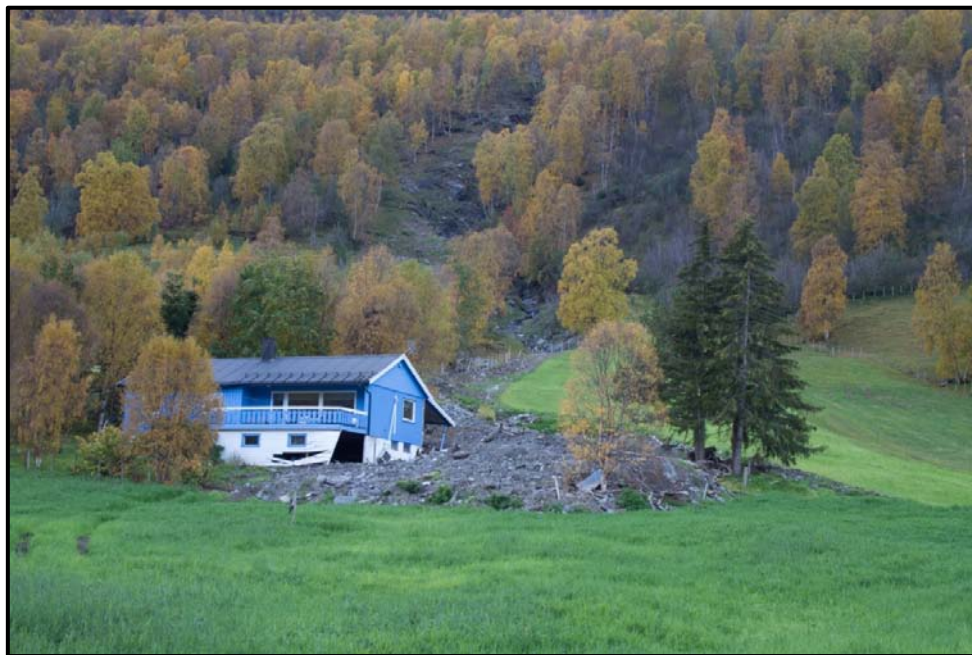
Figur 15. Skredavsetninger etter sørpeskredet som gikk i mai 2010. Bekkeløpet i bakgrunnen hvor sørpeskredet kom fra (Storelva). Skredmassene lenger ned på vifta (nå dekket av gress nederst på bildet) er delvis fjernet og planert ut i ettertid.

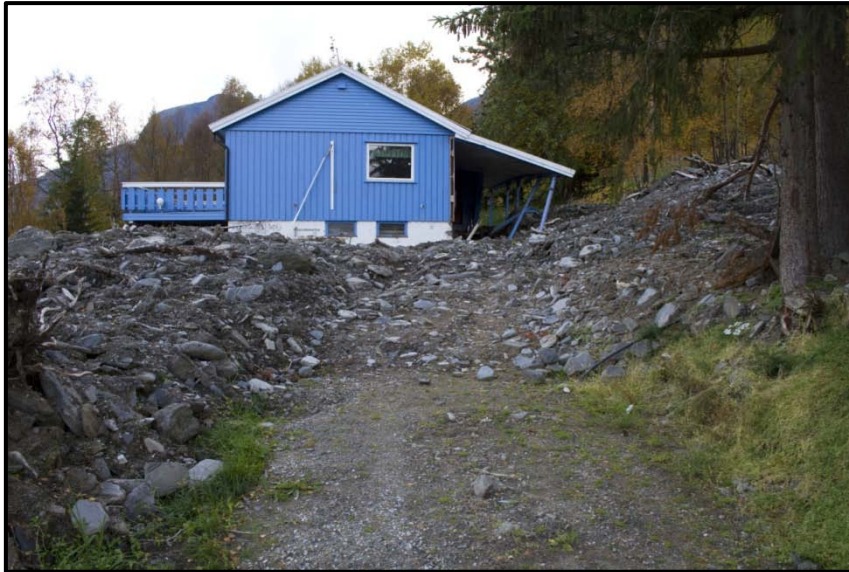
Figur 16. Skredavsetninger etter sørpeskredet som gikk i mai 2010. Øyenvitner fortalte at skredmassene lå opp til toppen av vinduet rett etter at skredet gikk. Ettersom sørpen/snøen har smeltet vekk ligger jordmassene igjen.

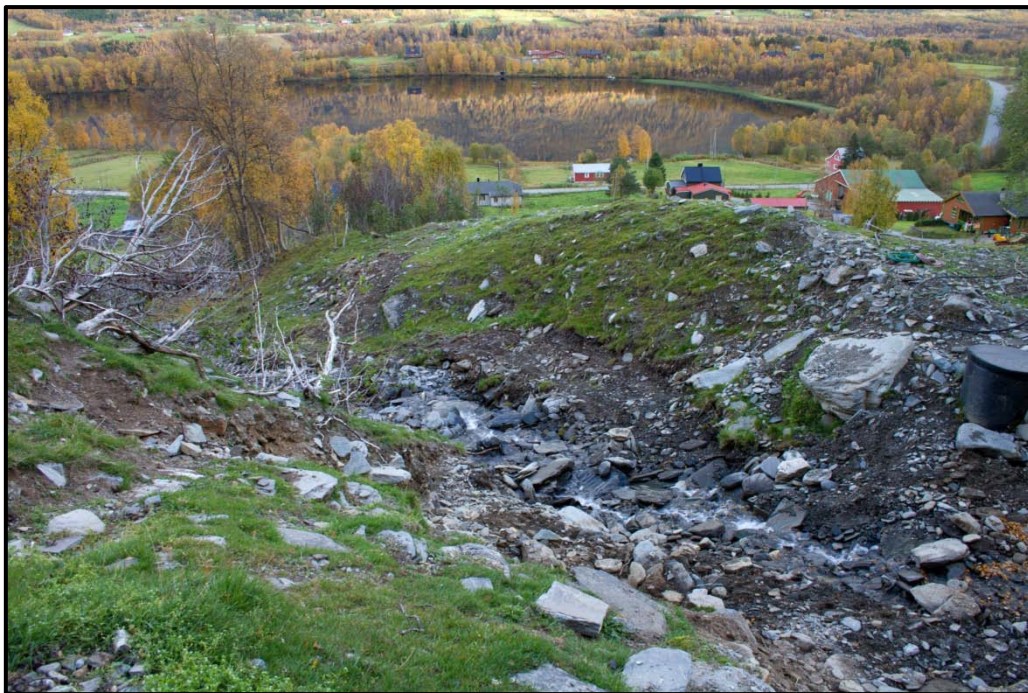
Figur 17. Løpet til Storelva sett fra apex (øverst) på vifta og nedover mot Vatnet i bakgrunnen 4 måneder etter sørpeskredet gikk. Se figur 13 for lokalisering av bildet.

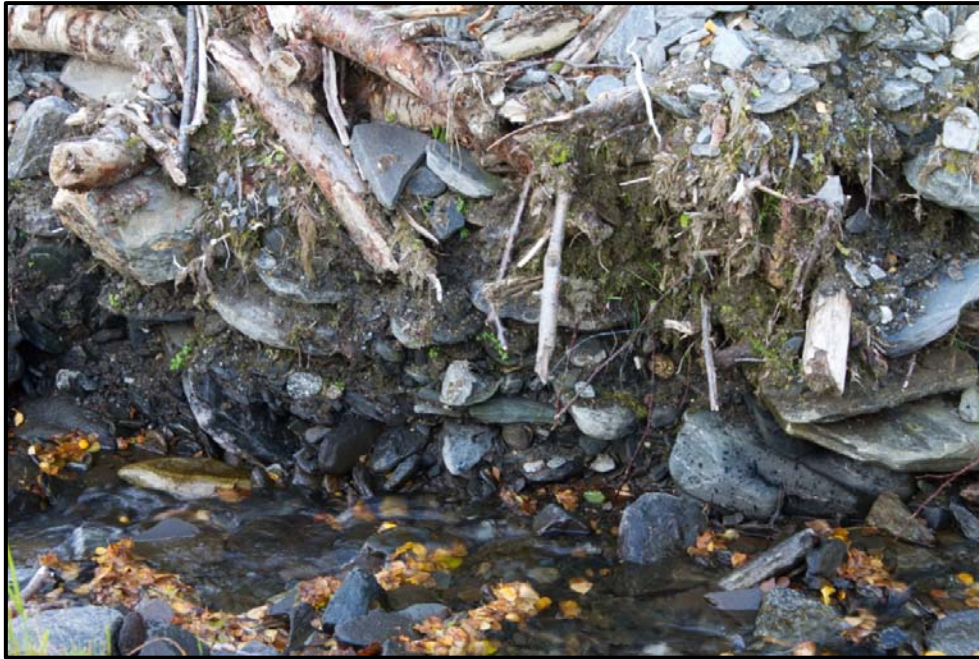
Figur 18. Vifta er bygget opp av gamle flom- og skredavsetninger.

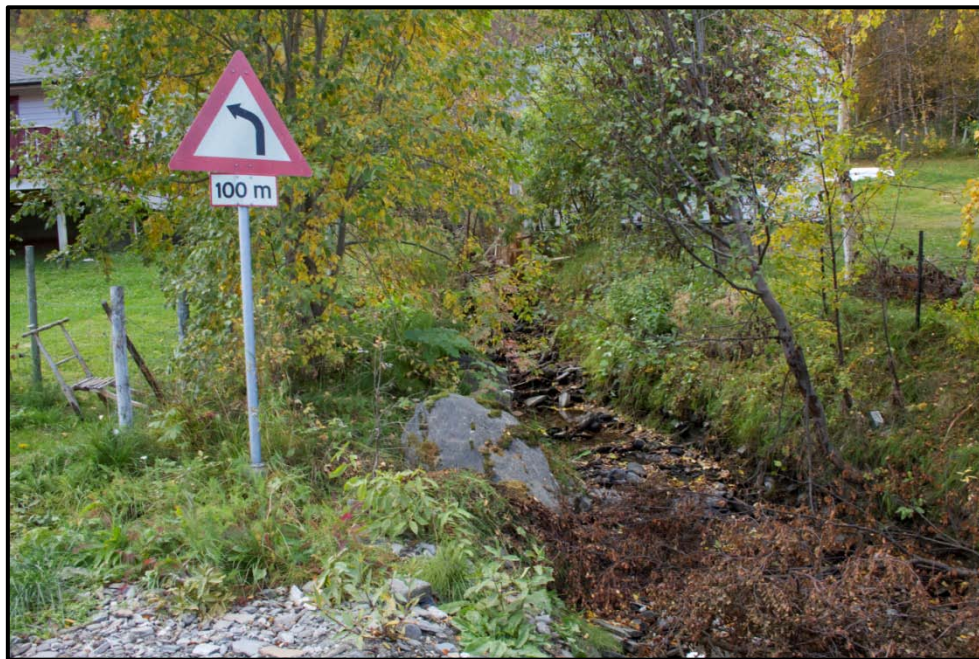
Figur 19. Bekkeløpet til Storelva som renner mellom to hus nederst på vifta. Hadde sørpeskredet i mai 2010 fulgt det originale bekkeløpet ville det kommet ned her. Se figur 13 for lokalisering av bildet.

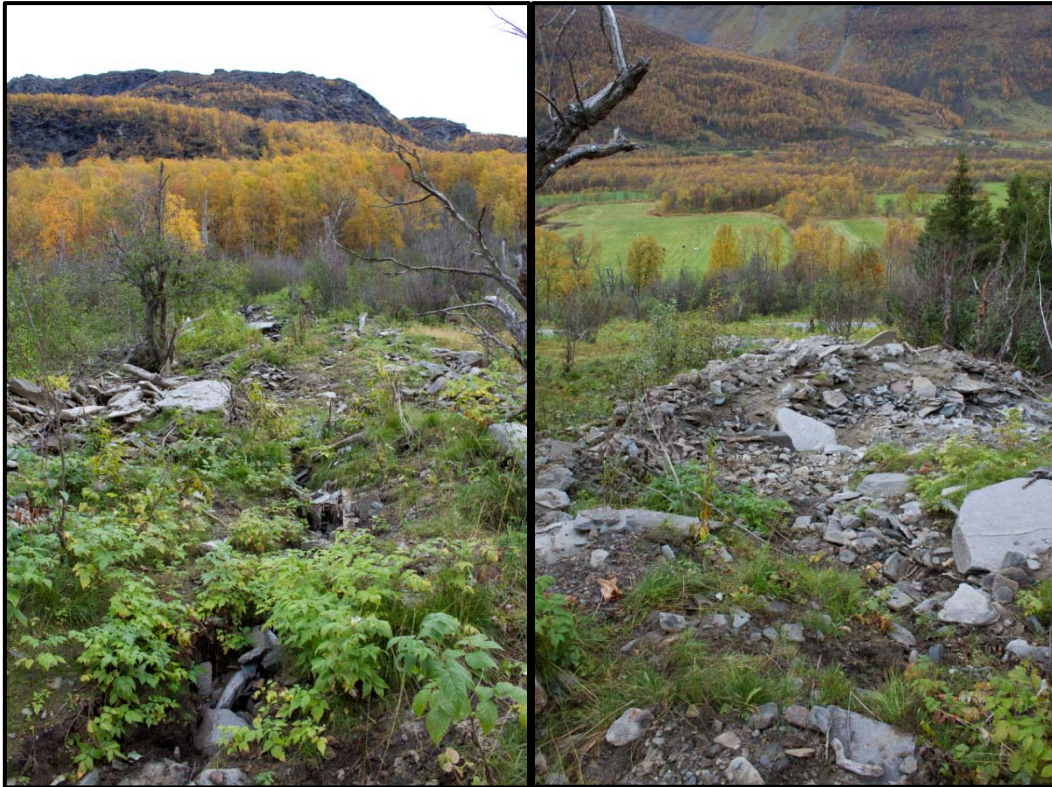
Figur 20. Eksempel på skredavsetninger (2010) sør for Skogly. Skredet, som trolig var en kombinasjon av sørpe og jordskred, fulgte bekkeløpet og gikk over vegen i bakgrunnen.

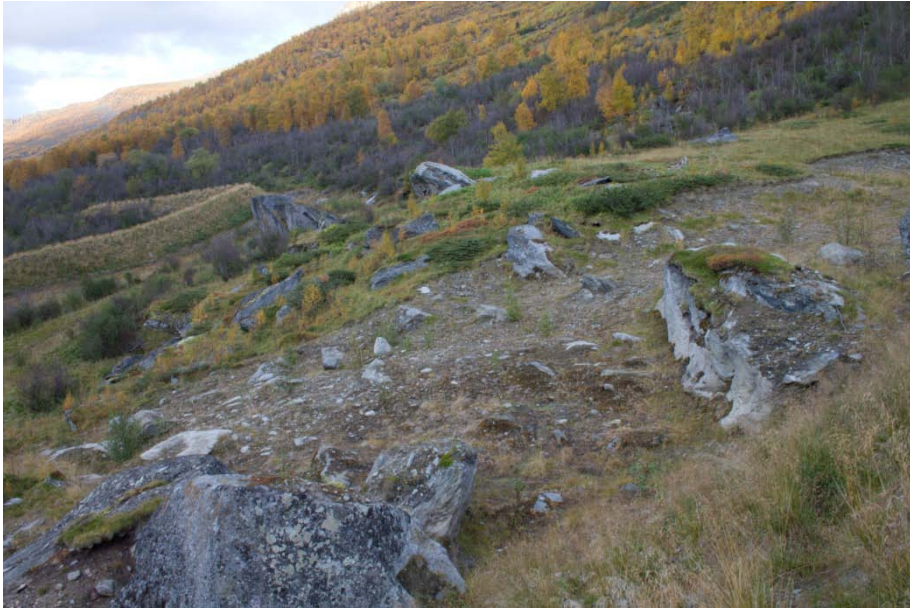
Figur 22. Fjellskredavsetninger ved Dalen/Ruohtu. Blokkene er eksponert pga. konstruksjon av skredforbygging.

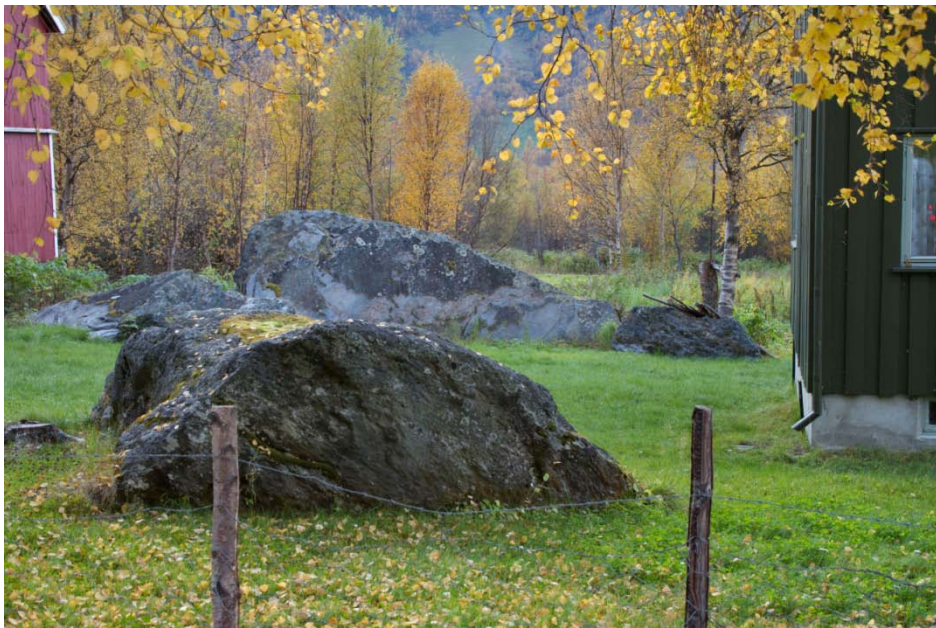
Figur 23. Blokker fra fjellskred som ligger mellom bygninger ved Fjellstad/Rävdebåkti.
