NGU Rapport 2011.003

**Undersjøiske landformer og  
skredprosesser langs strandsonen  
i Drammensfjorden.**

Rapport nr.: 2011.003	ISSN 0800-3416	Gradering:
Tittel: Undersjøiske landformer og skredprosesser langs strandsonen i Drammensfjorden		
Forfatter: Louise Hansen, Jean-Sebastien L'Heureux, Oddvar Longva, Raymond Eilertsen		Oppdragsgiver: NGU og NVE
Fylke: Vestfold; Buskerud	Kommune: Svelvik, Drammen, Lier, Røyken, Hurum	
Kartblad (M=1:250.000) Vestfold; Buskerud	Kartbladnr. og -navn (M=1:50.000) Drøbak 1814 II; Drammen 1814 III; Lier 1814 IV	
Forekomstens navn og koordinater:	Sidetall: 35 Kartbilag: 7	Pris: 350 NOK
Feltarbeid utført: Juni 2005	Rapportdato: 14. april 2011	Prosjektnr.: 301807, 301804 og 333000
Ansvarlig:

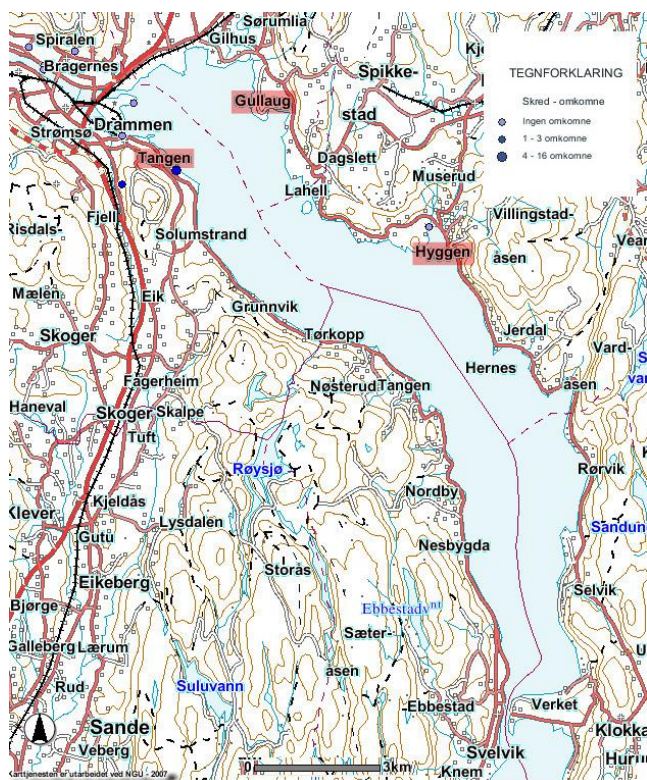
**Figur 1.** Den undersøkte delen av Drammensfjorden med oversikt over skredhendelser ([www.skrednett.no](http://www.skrednett.no)). Områdene med de mest kjente skredhendelsene er fremhevet med rødt.

Mellom Drammen og Svelvik i Drammensfjorden finnes det flere kjente eksempler på skred i strandsonen (Fig. 1). Enkelte kvikkleiresoner er registrert nær sjøkanten (Fig. 2). Det er viktig å påpeke at det også kan forekomme kvikkleire i marine avsetninger utenfor disse sonene. Kjente skredhendelser er: Leirskred ved Drammens Glassverk ved Tangen i 1935 (4 omkomne), undersjøisk skred ved Drammenelvens sørlige utløp i Drammensfjorden i 1974 og undersjøisk skred ved Tangensrenna i 1916 ([www.skrednett.no](http://www.skrednett.no); Fig. 1). Videre er det registrert undersjøiske skred i leire ved Gullaug (1974) og i Hyggenvika (1978) (Karlsrud 1979), se også Fig. 1.

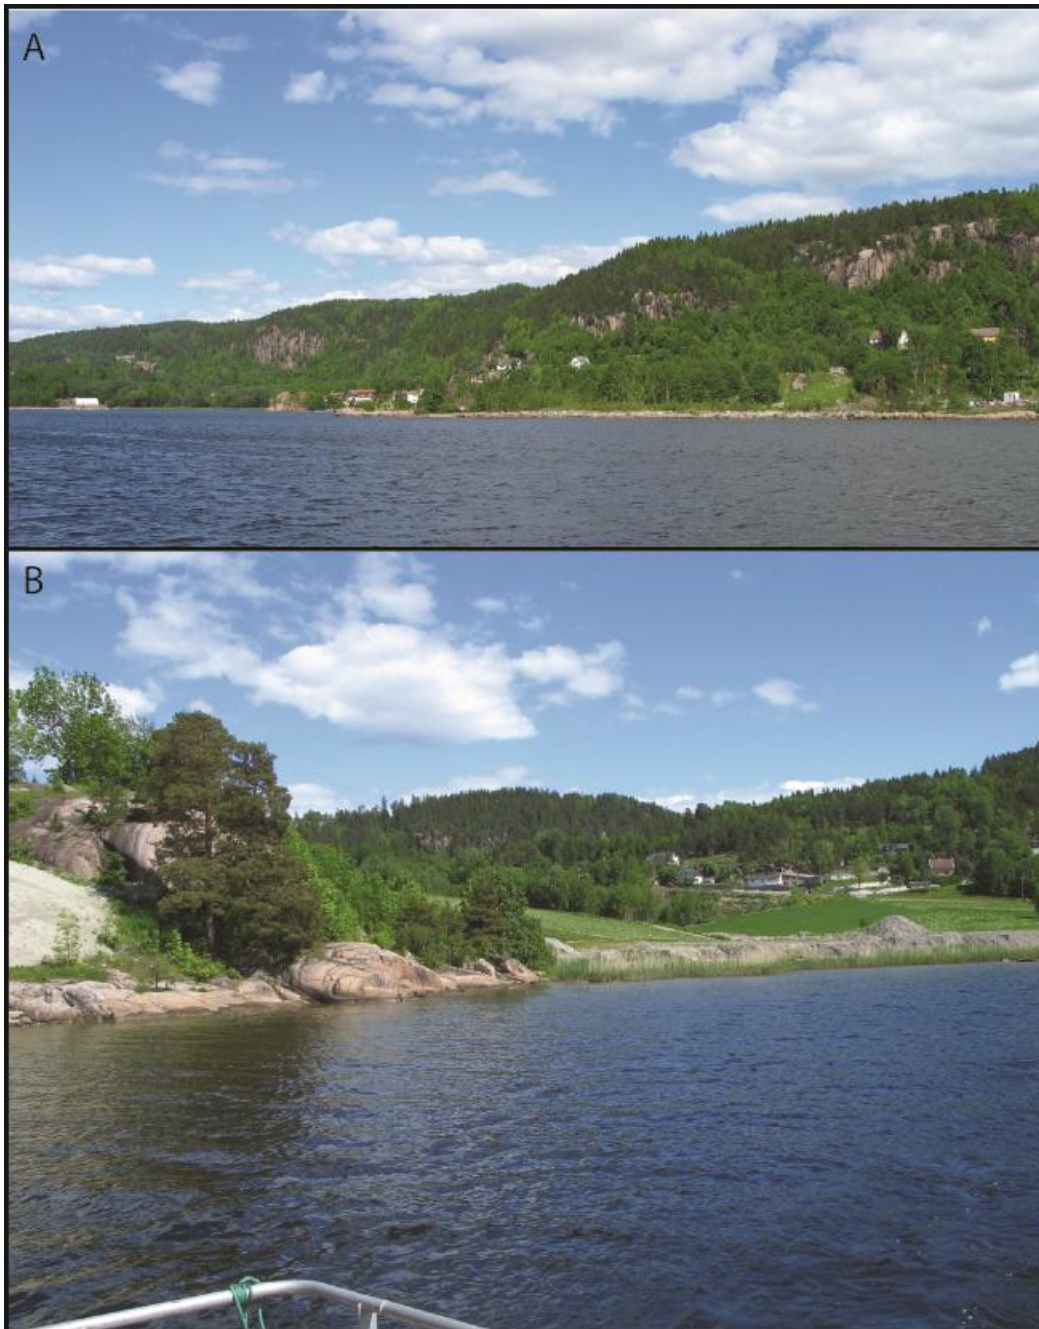
**Figur 4.** Veksling mellom fjell, løsmasser og fyllmasser i strandsonen langs Drammenfjorden. A) Deler av strandsonen på nordøstligsiden av Drammenfjorden. B) Strandsonen nord for Lahellholmen. Foto: Louise Hansen.

Berggrunnen omkring Drammensfjorden består hovedsaklig av grov- til finkornet Drammensgranitt. Det kupert landskapet er sterkt oppskåret av nord-sør-gående dype sprekkedaler (Sørensen et al. 1990). Istidens breer har spilt en viktig rolle for utformningen av landskapet og moreneavsetninger finnes i flere deler av området. På slutten av siste istid trakk breene seg trinnvis nordover og dannet randmorenesystemer (randtrinn). Et av disse, Ski-trinnet, ble dannet for ca. 10.000 år siden og krysser den sørlige del av Drammensfjorden (Fig. 3). Her ble den store breelveavsetningen ved Svelvik (Svelvikryggen) dannet. Mindre morenerygger på tvers av fjorden nord for Svelvikryggen er begravd under tykke avsetninger av finkornige hav- og fjordavsetninger som ble avsatt i Drammensfjorden under og etter breenes tilbaketrekking nordover. Disse mindre randtrinnene, mellom annet Hyggen-Hernes trinnene, er beskrevet av Bjerkli og Olsen (1984), Thoresen et al. (1993) og Sørensen (1990). Hav- og fjordavsetninger ble noen steder dekket av strandavsetninger under den påfølgende landhevingen. De marine avsetningene finnes nå på land i forsenkninger mellom fjellknauser opp til den marine grense (MG) på ca. 200 m.o.h. Denne vekslingen av fjellblottinger og løsmasser sees langs Drammensfjorden (Fig. 4). Områder med hav- og fjordavsetninger

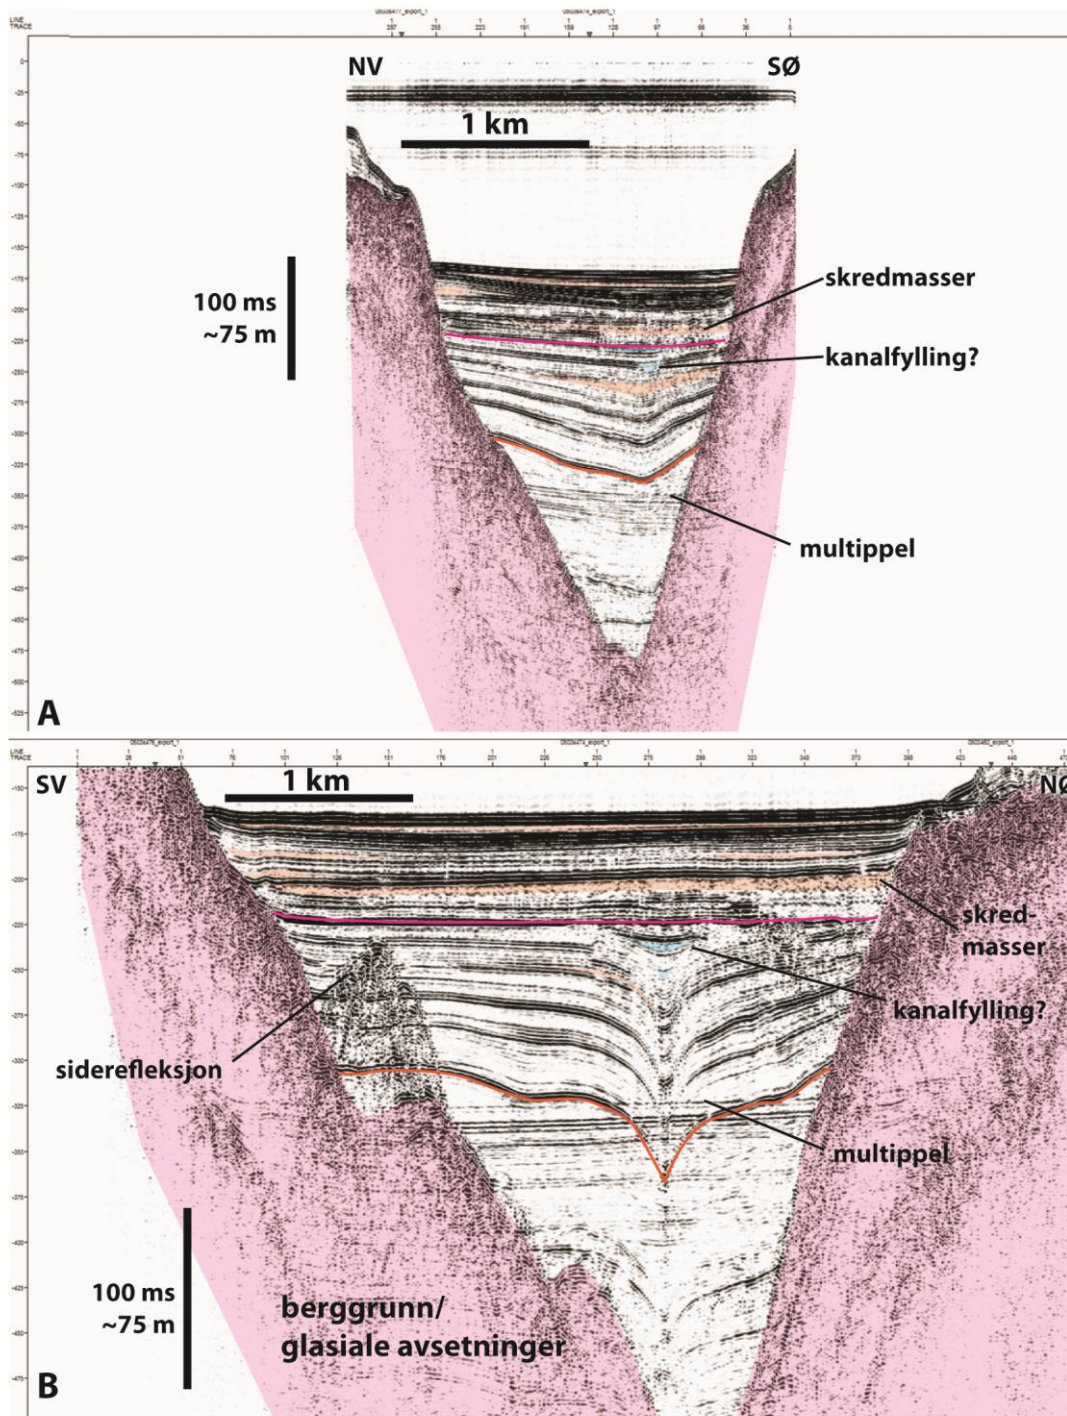
**Figur 21.** To seismiske profiler på tvers av Drammensfjorden (Sleevegum/Luftkanon). Profilenes plassering er vist på Fig. 9.

På seismikken i Fig. 20 og 21 er fjell og/eller breavsetninger angitt i rosa. Her, og i lagene over, er det en del siderefleksjoner og signaturer som tilsier at lagdelingen er uregelmessig og/eller av varierende tykkelse, både på langs og tvers av fjorden. Dette kan for eksempel være et resultat av en uregelmessig fjelloverflate, breavsetninger og/eller skredmasser eller forstyrrelser generert av breer eller isfjell. Høyere opp er lagdelingen mer regelmessig og draperer den underliggende topografien (for eksempel representert av oransje linje). Noen linser og uregelmessige intervaller, primært i den nordvestlige delen, representerer trolig avsetninger etter skred. I tverrprofilene kan man se at den undulerende fjordbunnen ble gradvis fylt igjen av slam fra suspensjon, bunnstrømmer og noe skredmasser. Blå signatur i Fig. 21 viser mulige kanalfyllinger.

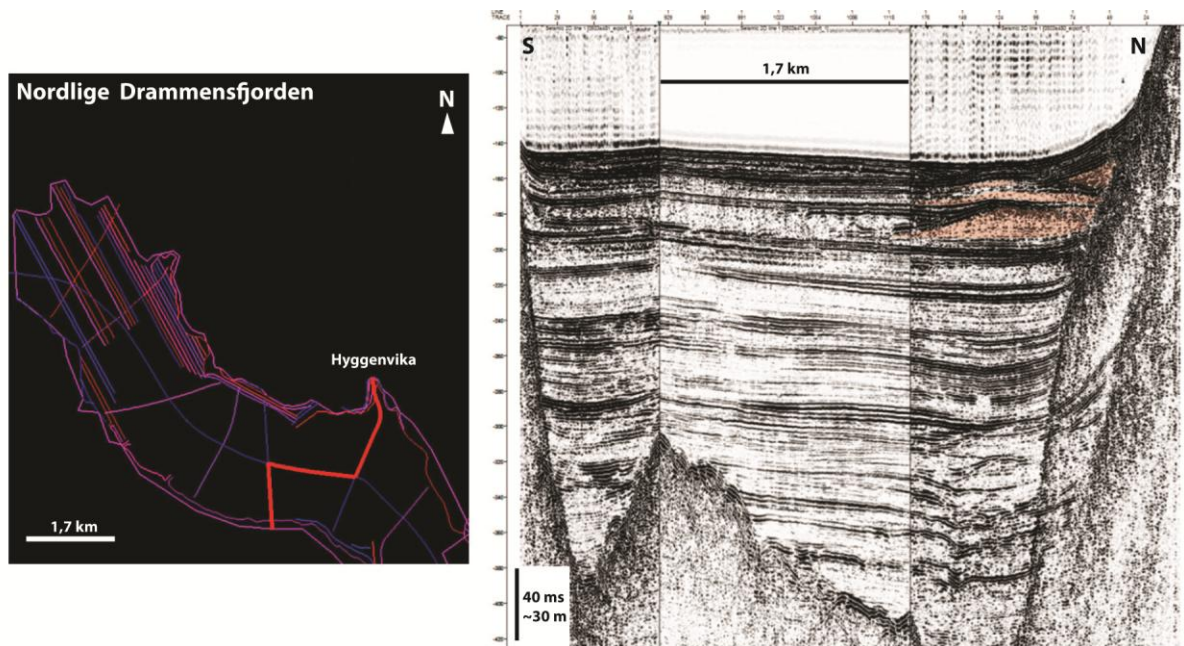
**Figur 22.** Seismisk profil gjennom Hyggenvika og på tvers av Drammensfjorden (Sleevegun/luftkanon). Utvalgte skredmasser ved Hyggenvika er markert med oransje farge.

Den jevne grensen markert med rosa linje på figuren, bryter med den undulerende lagdelingen under. Endring i lagdelingens geometri over denne grensen kan være et resultat av økt strøm- og skredaktivitet i takt med at fjorden ble grunnere som følge av sedimentasjon, landheving og fall i relativt havnivå. Terskelen av breelavsetninger ved Svelvik (60-70 moh) må etter hvert ha blitt hevet over havnivå noe som må ha forårsaket et endret sirkulasjonsmønster i fjorden. Skredavsetninger med utgangspunkt i sør (Fig. 20) kan henge sammen med denne hevingen. Det er flere linser av skredrelaterte sedimenter i seismikken. En av skredavsetningene er særlig tykk og kan følges langs det meste av fjorden (Fig. 20). Toppen av seismikken viser også et tverrsnitt av bunntopografien som lokalt er uregelmessig på grunn av unge skredmasser. Dette er mest tydelig i den nordvestlige ende av profilet i Fig. 20. Flere tykke lober av skredmasser kan knyttes til skred i bukter (Fig. 22 og 23).
