NGU Rapport 2006.079

Gradientanalyse og feltbefaring av Askøy  
kommune

Rapport nr.: 2006.079		ISSN 0800-3416	Gradering: Åpen
Tittel: Gradientanalyse av Askøy kommune			
Forfatter: Knut Stalsberg, Marc H. Derron og Kari Sletten		Oppdragsgiver: Askøy kommune	
Fylke: Hordaland		Kommune: Askøy	
Kartblad (M=1:250.000) Bergen		Kartbladnr. og -navn (M=1:50.000) Bergen 1115 I, Fjell 1115 IV, Sæbø 116 II og Herdla 1116 III	
Forekomstens navn og koordinater:		Sidetall: 7	Pris: Kr. 55.-
		Kartbilag: 1 CD	
Feltarbeid utført: Oktober 2006	Rapportdato: 08.11.2006	Prosjektnr.: 296200	Ansvarlig:

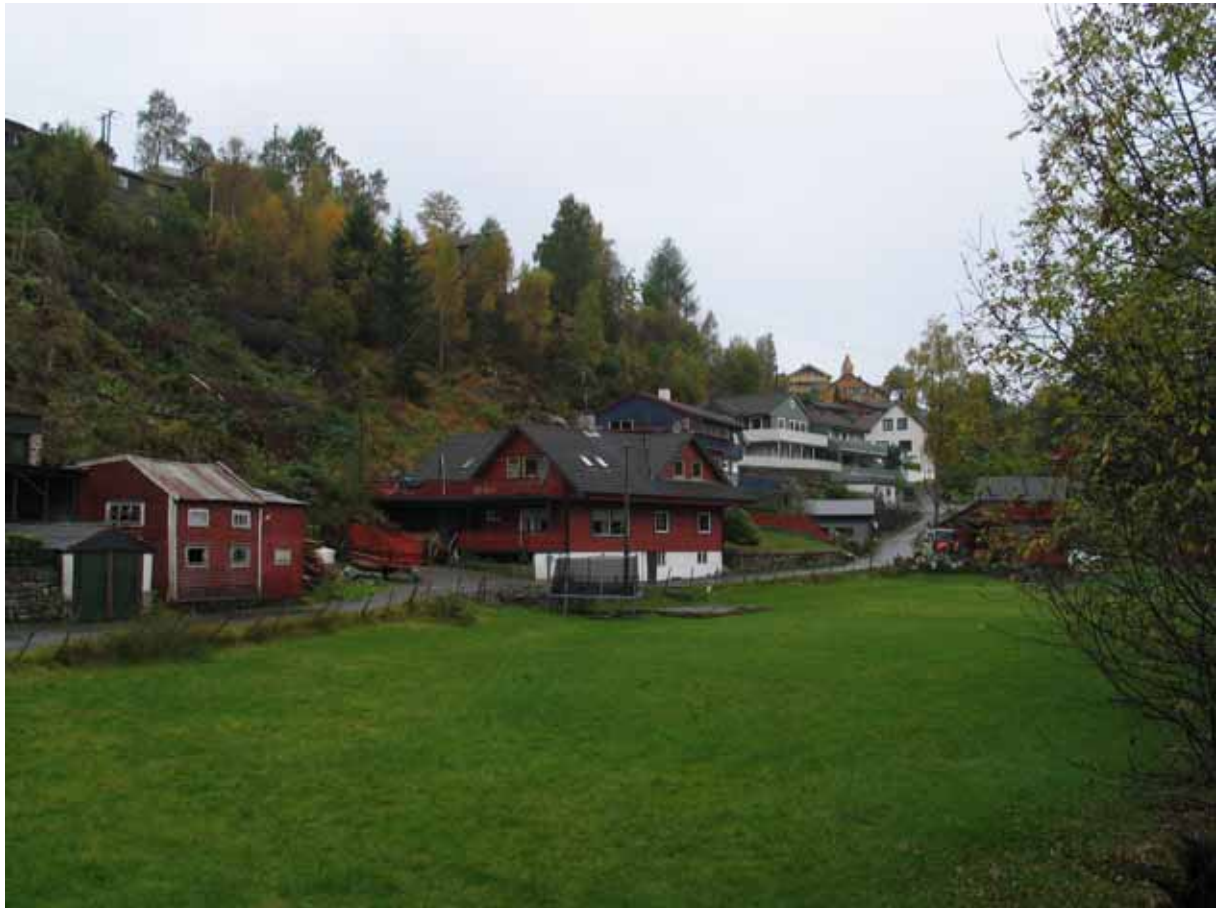
*Erdal, dalsøkk ved krysset Florvågvegen - Erdalsvegen*

*Beskrivelse:* Skråningen bak husene på vestsiden av veien er brattere enn 30 grader. Flere mindre søkk i berggrunnen drenerer vann mellom den glatte fjelloverflaten og løsmasser ned mot boligene.

*Foto: Eksempel på område der fare for jordskred bør vurderes.*

*Konklusjon:* Stabilitet i løsmasser og fare for eventuelle jordskred bør vurderes.

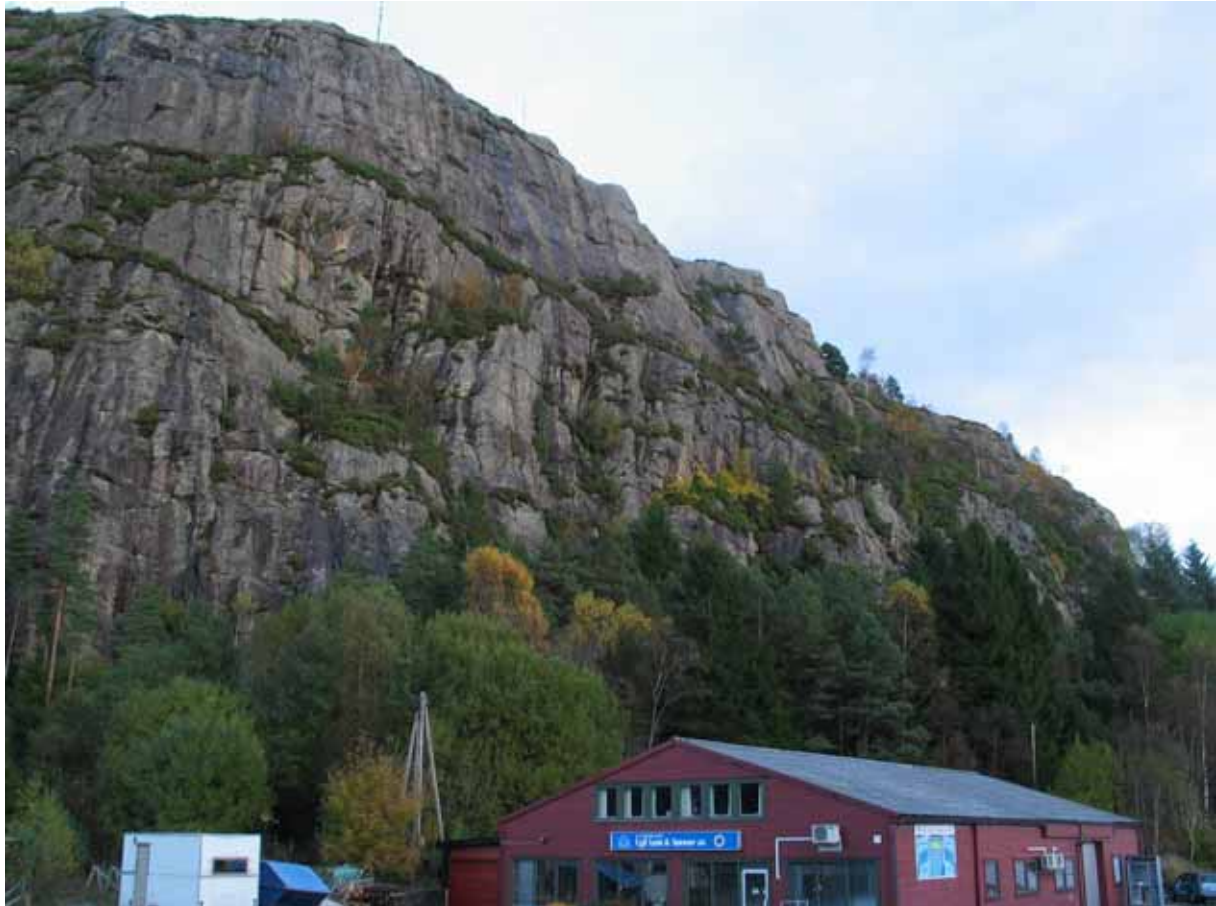
### Kleppevegen 75 og 77

Beskrivelse: Husene er bygget nær inntil fjellveggen som er brattere enn 45 grader. Blokker fra steinsprang ligger i overflaten under fjellveggen.

*Foto: Eksempel på område der rekkevidde av eventuelle steinsprang bør vurderes.*

Konklusjon: Fare for – og eventuelt rekkevidde av steinsprang samt behovet for sikring bør vurderes.
