Rapport nr.: 2005.056		ISSN 0800-3416	Gradering: Åpen
Tittel: Sakkyndig rapport. Skorgeura naturreservat, Ørsta kommune.			
Forfatter: Knut Wolden		Oppdragsgiver: Staten ved advokat Endre Grande	
Fylke: Møre og Romsdal		Kommune: Ørsta	
Kartblad (M=1:250.000) Ålesund		Kartbladnr. og -navn (M=1:50.000) 1119-II Volda	
Forekomstens navn og koordinater: Skorgeura		Sidetall: 25 Kartbilag:	Pris: 145,-
Feltarbeid utført: 15-17 juni 2005	Rapportdato: 12.08.2005	Prosjektnr.: 308900	Ansvarlig: <i>Tær. Richard Neeb</i>
<p>Sammendrag:</p> <p>Ved opprettelsen av Skorgeura naturreservat i Ørsta kommune i Møre og Romsdal er det fremmet krav om grunneiererstatninger for tapte muligheter for uttak av stein og grus. I forbindelse med problemstillinger knyttet til masseuttak har Staten ved advokat Endre Grande bedt Knut Wolden om en sakkyndig uttalelse. Feltundersøkelser og rapportering av oppdraget er gjort i regi av Norges geologiske undersøkelse (NGU).</p> <p>Skorgeura er et resultat av at stein fra det bakenforliggende fjellet raste ut for ca. 11.000 år siden. Da steinmassene traff morenemassene i dalsiden under, ble også disse satt i bevegelse og det utviklet seg til et morene og steinskred. Det

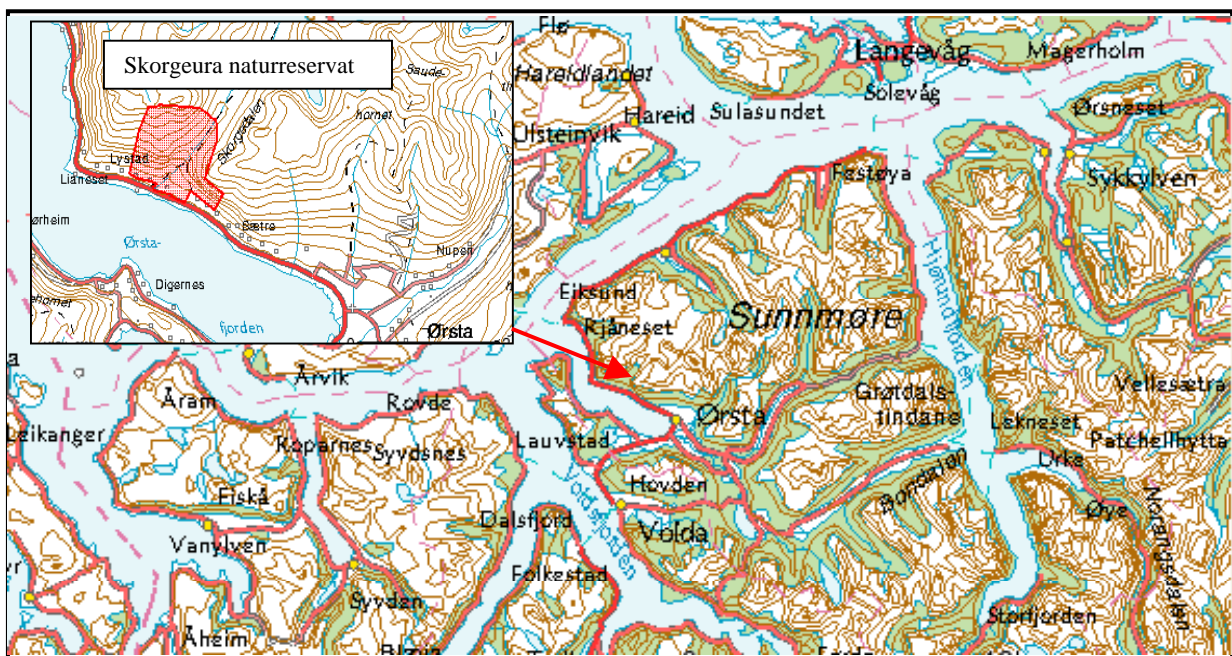
Figur 1. Forekomstens beliggenhet med avgrensing av verneområdet.

Skorgeura naturreservat ligger på oversiden av E39 ca. fire kilometer vest for Ørsta sentrum, figur 1 og 2. Reservat starter på ca. 50-70 moh. og går opp til ca. 800 moh.

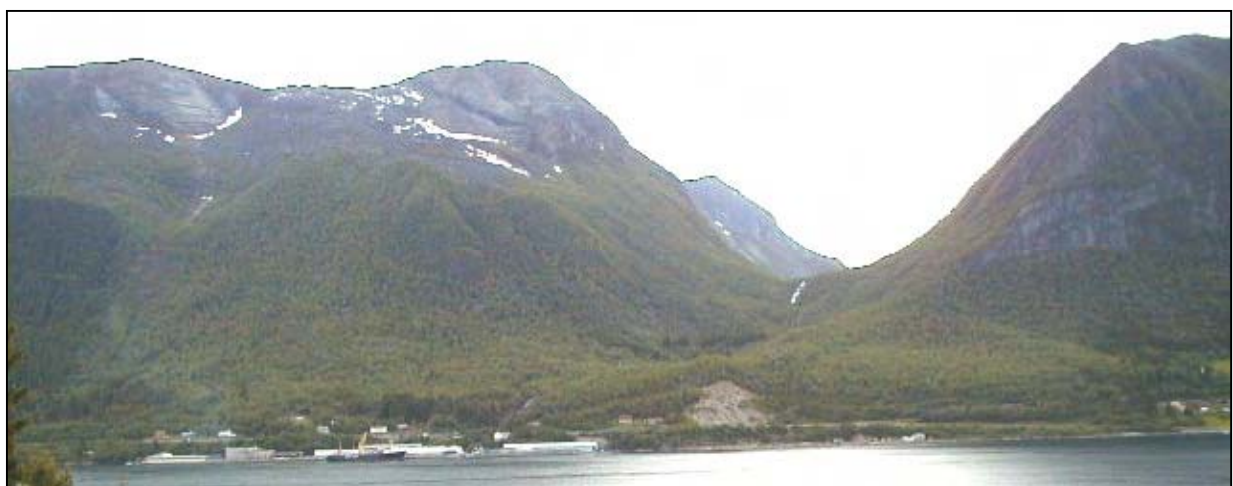
Figur 2. Oversiktsbilde over sentrale deler av verneområdet.

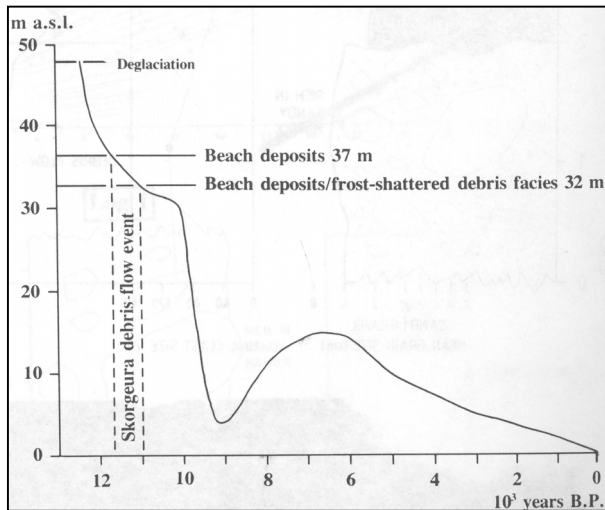
Figur 3. Strandforskyvningskurve for område Skorgeura.
(Svedsen & Mangerud 1987)

For 11.800 år siden var havnivået sunket til 37 meter og for 11.000 til 32 meter over dagens nivå. Breelvvassetningen lå som en terrasse i dalsiden, mens bølgeaktiviteten fra det stadig synkende havnivået bearbeidet og omlagret massene og dannet stadig lavere nivåer i fronten på avsetningen. På siden av breelvdeltaet og i høyere nivåer i dalsiden var berggrunnen dekket av bunnmorene etter isens tilbaketrekking.

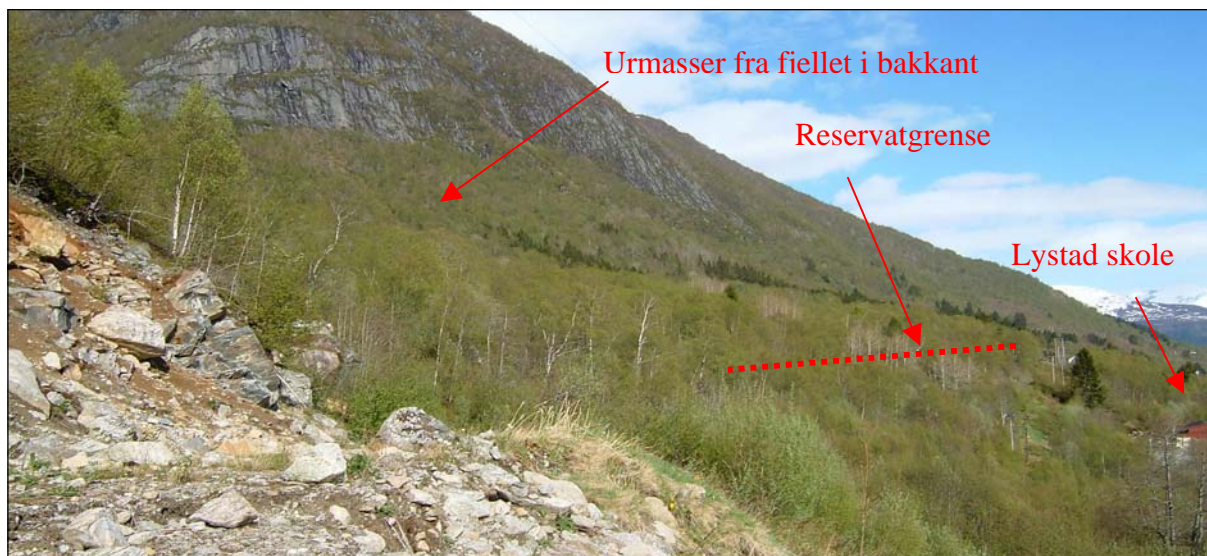
Figur 4. Skredmateriale inn mot fjell i den sørøstre delen av reservatet, og mektig morene i forkant.
Foto: R. Dahl 2005

Delområde 1, figur 8, omfatter massene under fjellet i den sørøstre delen av reservatet. Dette berøres ikke av Skorgeura, men er urmasser fra steinsprang fra fjellet i bakkant, figur 4. Slike urer er helt vanlige under bratte fjell og finnes over hele landet.

Ura har en konkav form og ligger som et tynt dekke inn til fjell i de øvre delene, økende til noen meter i de lavere områdene.

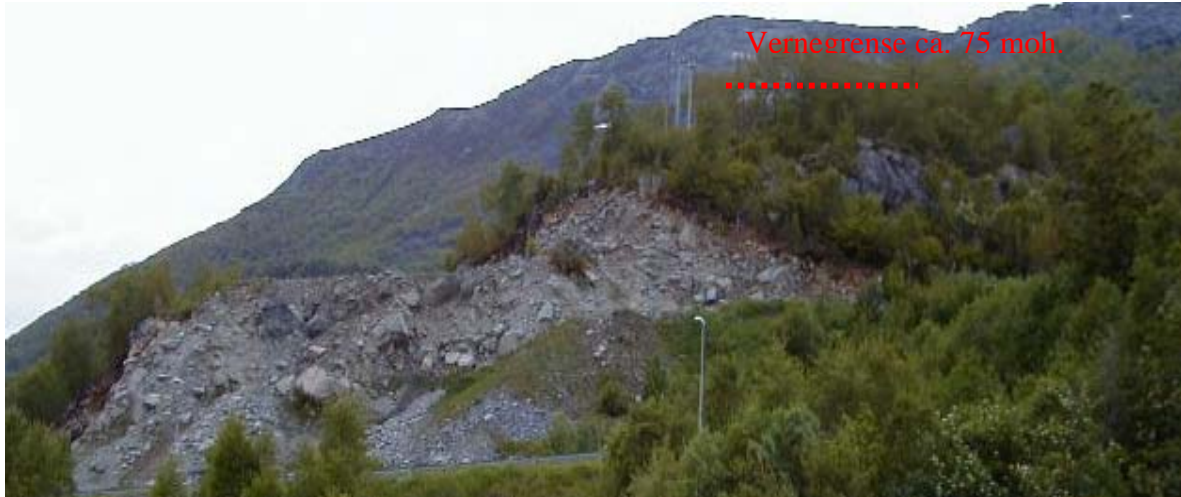
Figur 5. Massetak i markert ryggform.

hvor det flater noe ut, før det stiger inn mot fjellfoten og Skorgedalen. Området domineres av markerte ryggformer i retning nord-sør. Dette er masser skjøvet opp av raset og består av stein og blokk i overflaten og morenemateriale på flere titalls meter under. I den mest markerte ryggen, Uranakken, hvor det er tatt ut masser tidligere, er det en høydeforskjell fra ca. 25 moh. i framkant ved veggen til 100 moh. på toppen, figur 5.

Slik massetaket er i dag med en stolpe for kraftlinja rett i overkant av massetaket, bilde 5, forutsetter videre drift at denne må flyttes. Eller at det bygges veg opp på ryggen bak kraftlinja og drives videre derfra. Både ved vegbygging og videre masseuttak må det behandles mye stor blokk som vil være et arbeidskrevende og fordyrende element i driften. Det som vil være avgjørende for om dette er en utnyttbar ressurs er om totalkostnadene per m³ uttatt masse kan forsvares økonomisk og være konkurransedyktig i forhold til andre aktører i markedet.

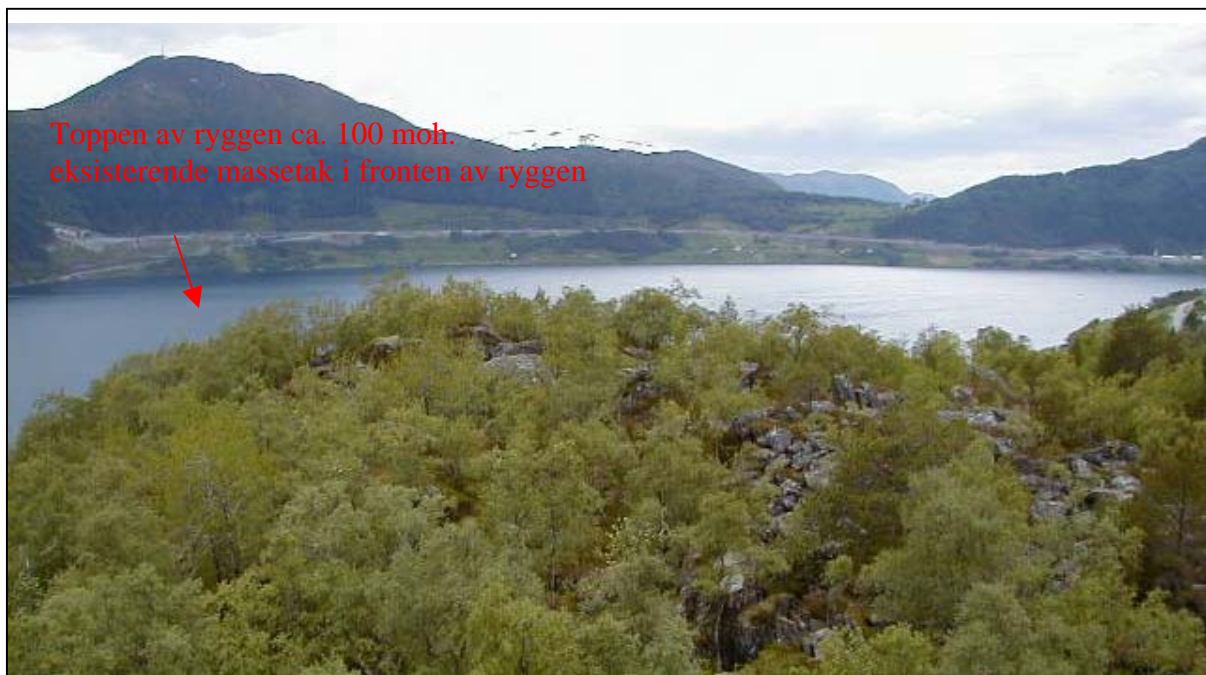
Figur 6. Toppen av ryggen med stein og blokk i overflaten. Sett mot sørvest.

I fortsettelsen av ryggen, innenfor verneområdet, er det meget grovt materiale i overflaten, bilde 6. Dypere ned forventes det å være masser tilsvarende de som finnes i massetaket.

På eiendommen finnes det også masser innenfor reservatet, men utenfor det godkjente uttaksområdet, bilde 6. Med en driftshøyde på 5 meter i framkant, skrånende til 0 ved eiendomsgrensen i nord, vil det innenfor eiendommen være ytterligere ca. 25.000 fm³. Dette vil i hovedsak være stein og blokk.

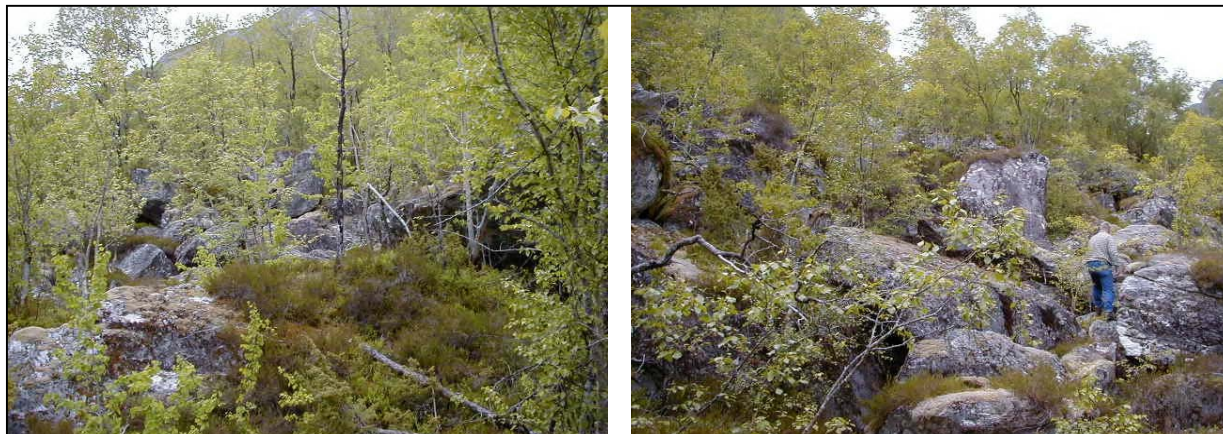
Figur 7. Bilder fra blokkområdet sentralt i reservatet.

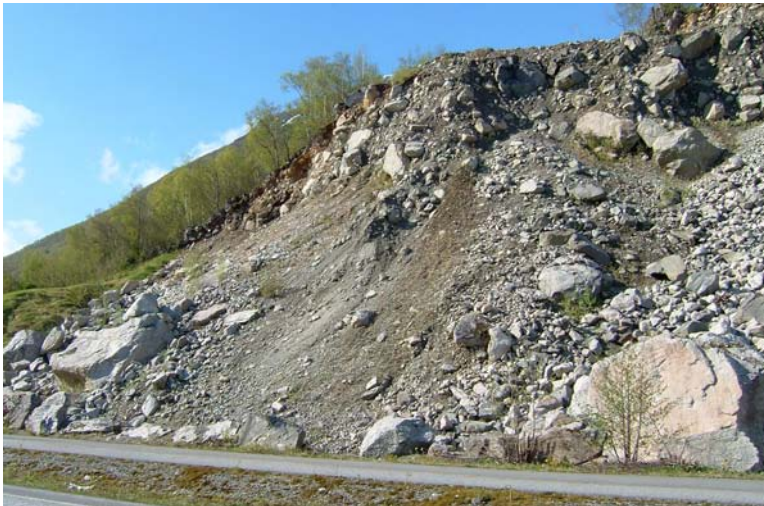
Figur 9. Massetak i Uranakken.

Det er tidligere tatt ut morenemasser mellom E39 og vernegrensen i "Uranakken" eiendom gnr. 10/2 teig 1, figur 9. Her finnes også de massene som er best egnet for utnyttelse.

Tidligere undersøkelser (Blikra L.H. 1994) viser at det i dette området er påvist 8-10 meter breelavsatt sand og grus under strandvasket materiale og mektige skred/moreneavsetninger med stor stein og blokk over. I dag er de overliggende massene rast ut og skjuler massene under.

I følge kart over uttaksområdet og opplysninger fra grunneier er det hittil tatt ut knapt 75.000 m³. Det er opplyst at dette er mindre enn det som er igjen innenfor det som er godkjent av kommunen som uttaksområde.

Grunneiers kartdata (Bilag 5 i saksdokumentene) er overført til økonomisk kart i målestokk 1:5.000. Ved å foreta målinger på kartet, er det gjort en grov beregning som gir et resterende volum på ca. 105.000 m³ fast masse innenfor det godkjente uttaksområdet. Beregningene er basert på at det i bakkant mot uttaksgrensen settes igjen en skråning med helningsvinkel på ca. 30°. Omregningsfaktor fra fast m³ til løs m³ er satt til 1,2.

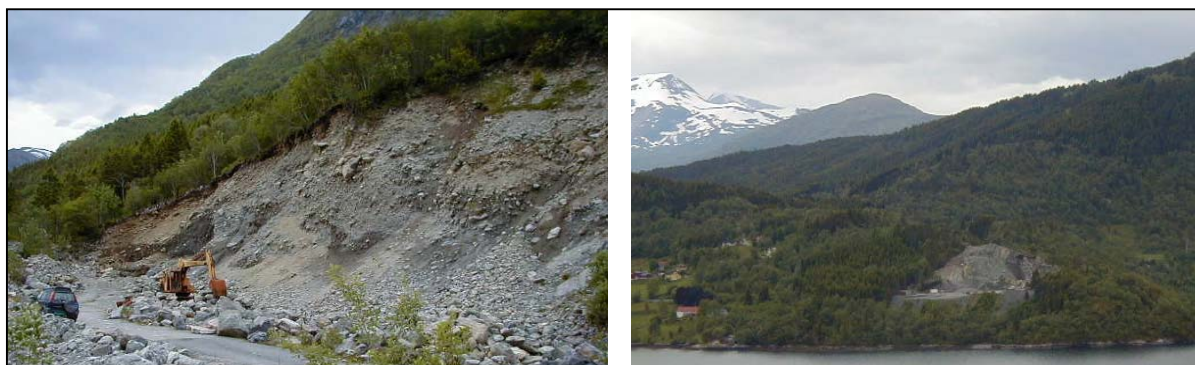
Figur 11. Massetak i morene nordvest for Skorgeura og Klubben pukkverk på østsiden av Ørstafjorden.
Foto: K. Wolden 2005

Ca. 3 kilometer langs E39 vest for Skorgeura er det tatt ut morenemasser i dalsiden, forekomst 4 Storeidvika i NGUs Grus- og Pukkkatabase, og noen hundre meter lenger nord er det åpnet et lite uttak i tilsvarende masser. Begge disse uttakene blir sporadisk benyttet ved behov for slike masser. Rett over Ørstafjorden er det et steinbrudd hvor det produseres pukk, 501 Klubben i NGUs Grus- og Pukkkatabase, figur 10 og 11.

Morenemassene inneholder en god del stein og blokk tilsvarende det som finnes i Skorgeura, men uten de største blokkene som skyldes steinskredet. Pukkverket ligger i følge berggrunnsgeologisk kart i et området med bergarter som glimmerskifer, granatglimmerskifer, glimmergneis og granatamfibolitt. Berggrunnen som er opphavet til steinblokkene i Skorgeura er eldre grunnfjellsbergarter hovedsakelig glimmergneis og kvartsglimmergneis,
