Rapport nr.: 2004.010		ISSN 0800-3416	Gradering: Åpen	
Tittel: Miljøteknisk grunnundersøkelse i Jåttåvågen, Stavanger - Datarapport				
Forfatter: Rolf Tore Ottesen og Tore Volden		Oppdragsgiver: Hinna Park AS		
Fylke: Rogaland		Kommune: Stavanger		
Kartblad (M=1:250.000)		Kartbladnr. og -navn (M=1:50.000) 1212 IV Stavanger		
Forekomstens navn og koordinater:		Sidetall: 15	Pris: kr 70	
Feltarbeid utført: 18. – 20. mars 2002		Rapportdato: 29. jan. 2004	Prosjektnr.: 296000	Ansvarlig:
<p>Sammendrag:</p> <p>Det er på oppdrag fra Hinna Park utført en miljøteknisk grunnundersøkelse ved området for første byggetrinn i Jåttåvågen-utbyggingen. Første byggetrinn omfatter bl.a. Teknologisenteret. Undersøkelsen er utført som et samarbeid mellom NOTEBY AS og NGU. Formålet med undersøkelsen har vært å foreta en detaljert kartlegging av beliggenheten av avfallsmasser i grunnen og avfallsmassenes utstrekning i området, samt å dokumentere forurensningstilstanden i stedegne masser og avfallsmasser. Avfallsmassene stammer fra den nedlagte kommunale fyllplassen som ligger like sør for det nå kartlagte området. Det største volum av masser (84 000 m<sup>3</sup>) består av tilkjørt sand og grus samt sted

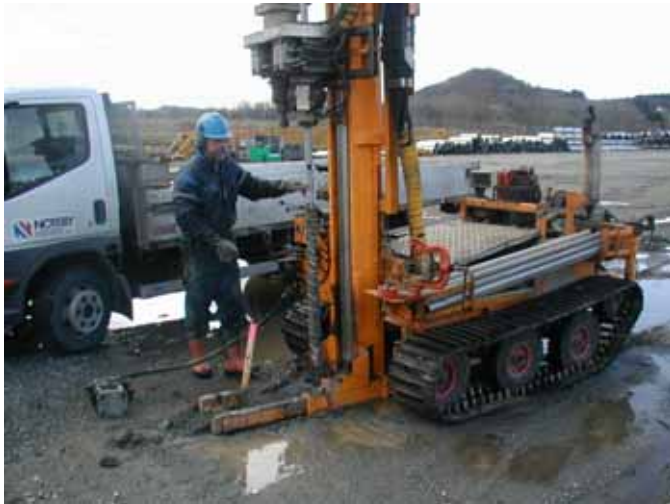
*Figur 2 Skovlboring med innsamling av prøve for hver meter inntil 3 meters dybde.*

Masser fra området er innhentet fra 20 lokaliteter. Fra 19 lokaliteter ble det innsamlet prøver for hver meter inntil 3 meters dybde med skovlboring (Figur 2) eller sjakt med gravemaskin. I en lokalitet ble det bare innsamlet prøve av overflatejord. 58 prøver er analysert for innholdet av metaller og totalt organisk karbon (TOC). I 20 prøver er innholdet av PAH (60 bestemmelser), PCB (59 bestemmelser), aromatiske løsningsmidler (59 bestemmelser) og oljehydrokarboner (60 bestemmelser) bestemt. Innsamlede data kan benyttes som grunnlag for kalkyler over ulike kategorier gravemasser (stedegne masser, avfallsmasser) og som grunnlag for å valg av deponeringsløsninger for overskuddsmasser og andre gravemasser fra tomten.

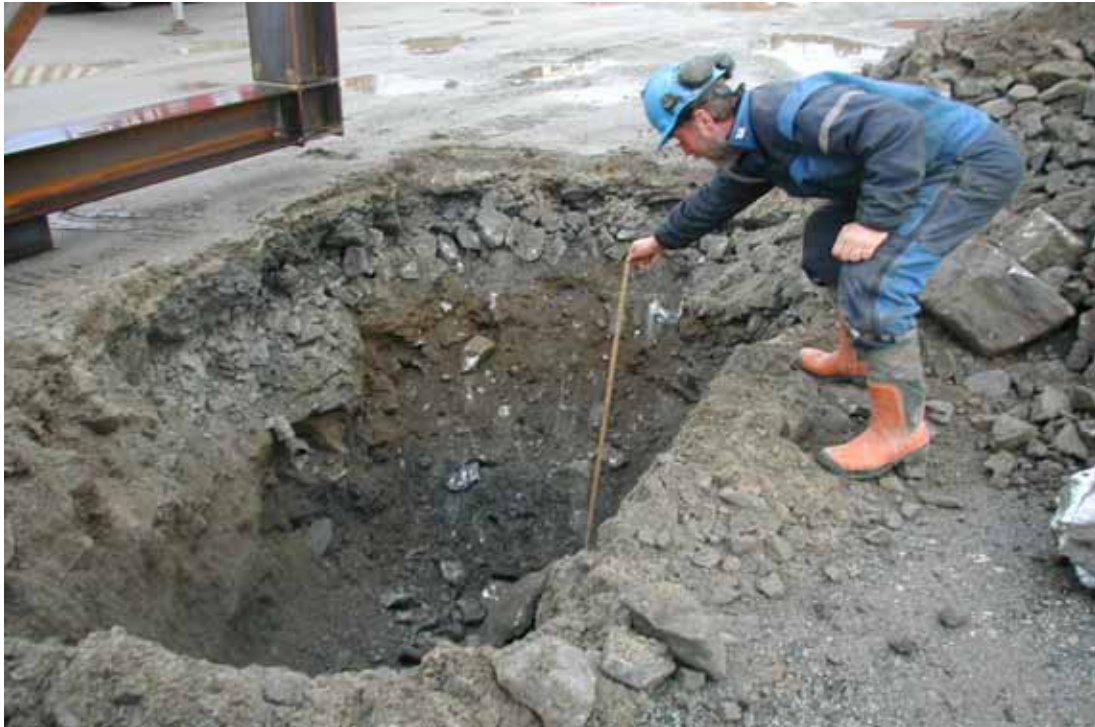
*Figur 3 Tilkjøpte masser og stedegne marine sedimenter er de dominerende massetyper på det undersøkte området.*

Det totale massevolum innenfor det undersøkte området, ned til 3 m eter under bakkenivå, er omtrent  $117\,000\text{ m}^3$  (Figur 5). Det største volum et av masser består av tilkjørt blokk, stein, sand og grus samt stedegne marine sedimenter. Denne massetypen er påvist i alle borehull (Figur 1). Nær kaikanten er massene dominert av store steinblokker. I dypere lag forekommer stedegne marine sedimenter. Et grovt estimat indikerer et volum på omtrent  $84\,000\text{ m}^3$  med tilkjørte masser og stedegne marine sedimenter innenfor det massevolum som er undersøkt.

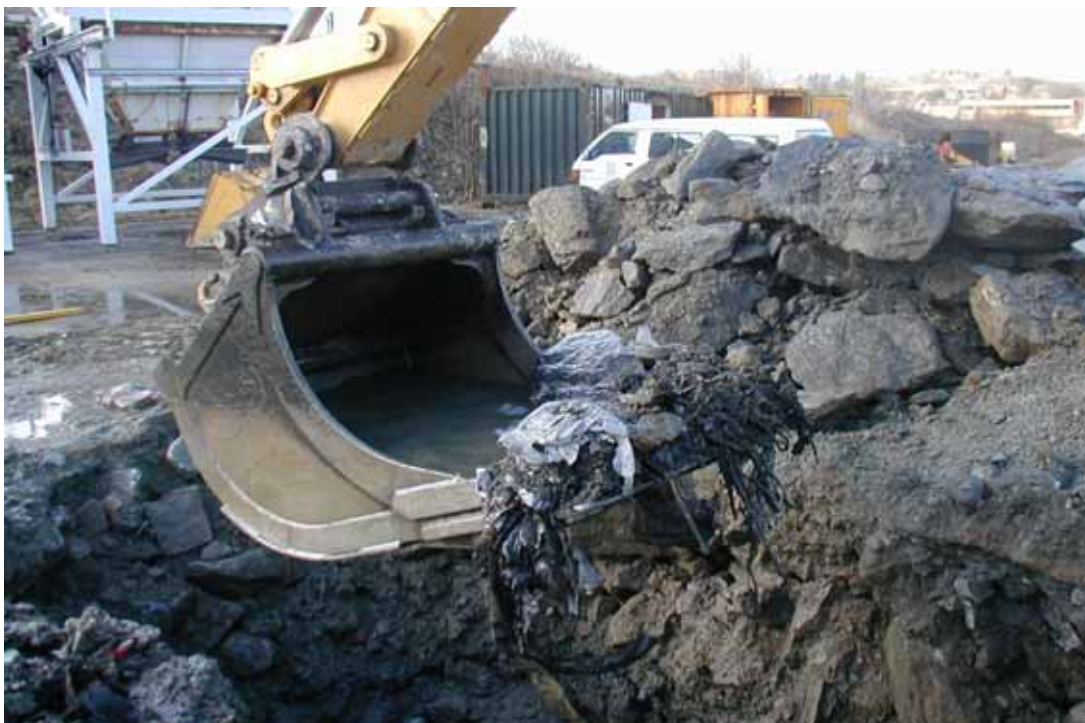
*Figur 4 Avfallsmasser fra den nedlagte kommunale fyllplassen. Deponiet strekker seg et godt stykke inn på det undersøkte området.*

Avfallsfyllingen strekker seg et godt stykke inn på det undersøkte arealet (Figur 5). I borehullene 6, 9, 12, 13, 17 og 18 (Figur 1) er det under toppdekket påvist avfall fra den tidligere kommunale søppelfyllingen (Figur 4). Av fallet er en blanding av forbruksavfall og produksjonsavfall og synlige komponenter er metallspon, plast, organisk masse, trebiter (bl.a. kreosot impregnert trevirke), tekstiler og sko, glass. Massene er oljeholdige. Et grovt estimat indikerer et volum på omtrent  $33\,000\text{ m}^3$  med avfall innenfor det massevolum som er undersøkt (Figur 5).

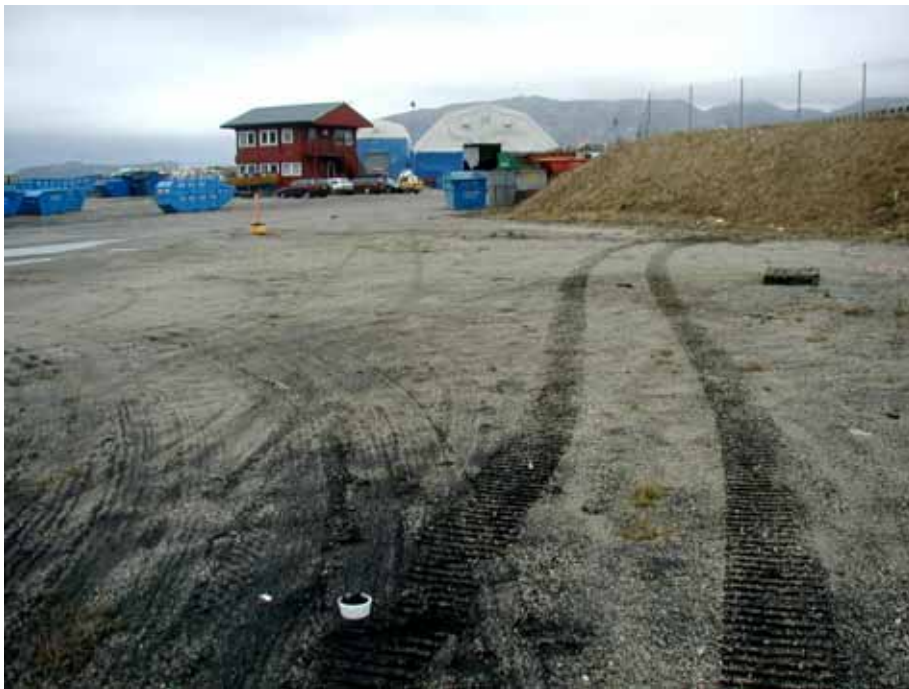
En prøve av brukt blåsesand innsamlet i overflatejord ved punkt 201 (figur 1), er meget sterkt forurenset med metaller (Tabell 4). Det bør undersøkes om tinnen i denne prøven forekommer som organiske tinnforbindelser.

*Figur 6 Brukt blåsesand ligger på jordoverflaten mellom borepunktene 17 og 18 (Figur 1).*

3. Brukt blåsesand gir et meget høyt innhold av metaller i overflatejorden i de østlige deler av det undersøkte området (Figur 4). Det bør undersøkes om tinn forekommer som organiske tinnforbindelser. Brukt blåsesand fjernes fra de øverste 5 cm av jorda i de østlige delene av det undersøkte området. Den brukte blåsesanden må leveres på et godkjent mottak for denne type avfall.

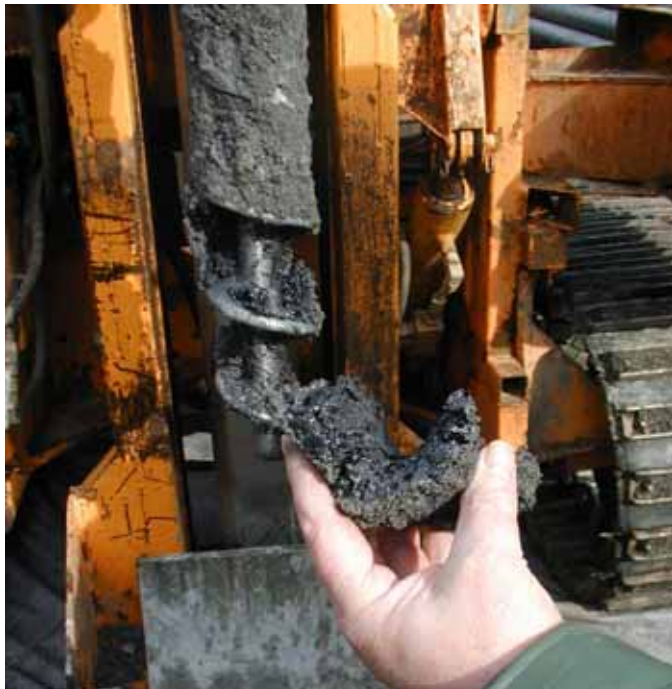
Samtlige prøver fra borehull med avfall har total oljekonsentrasjoner høyere enn SFTs normverdi på 100 mg/kg tørrstoff. Avfallsprøvene fra borehullene 6, 9, 12 og 17 har til dels meget høye oljekonsentrasjoner i C<sub>10</sub> – C<sub>40</sub> intervallet.

*Figur 7 Oljeholdig avfall fra borehull 17 (2 – 3 meters dyp).*
