Rapport nr.: 2002.040		ISSN 0800-3416	Gradering: Åpen
Tittel: Leirskredkartlegging langs Målselvvassdraget			
Forfatter: Louise Hansen, Terje H. Bargel, Jan Frederik Tønnesen, Lars Harald Blikra, Eirik Mauring, Inger-Lise Solberg		Oppdragsgiver: Norges geologiske undersøkelse (NGU) Norges vassdrags- og energidirektorat (NVE) Troms Fylkeskommune, Målselv Kommune	
Fylke: Troms		Kommune: Målselv	
Kartblad (M=1:250.000) Tromsø		Kartbladnr. og -navn (M=1:50.000) 1433I Lenvik, 1433II Målselv, 1533III Takvatnet, 1532IV Kirkesdalen	
Forekomstens navn og koordinater:		Sidetall: 36 + 29 A4 i Vedlegg Pris: 580 kr Kartbilag: 11	
Feltarbeid utført: 2001	Rapportdato: 16. mai 2002	Prosjektnr.: 273300	Ansvarlig:
<p>Sammendrag:</p> <p>NGU har gjennom et samarbeidsprosjekt med NVE og Troms Fylkeskommune foretatt geologiske undersøkelser langs Målselvvassdraget for å skaffe til veie data som skal danne grunnlaget for oppfølgende geotekniske undersøkelser og skredfarevurderinger. Basert på de geologiske undersøkelsene er det foreslått en prioritering av områder for videre undersøkelser. Feltarbeidet bestod i en kvalitetskontroll og oppdatering av eksisterende geologiske kart, kartlegging av aktiv eros

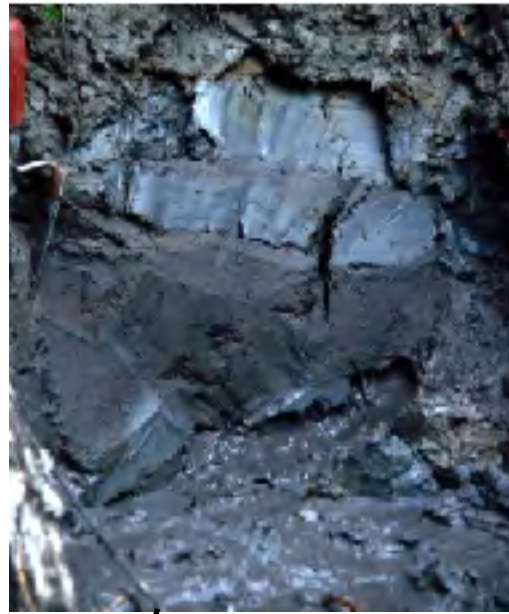
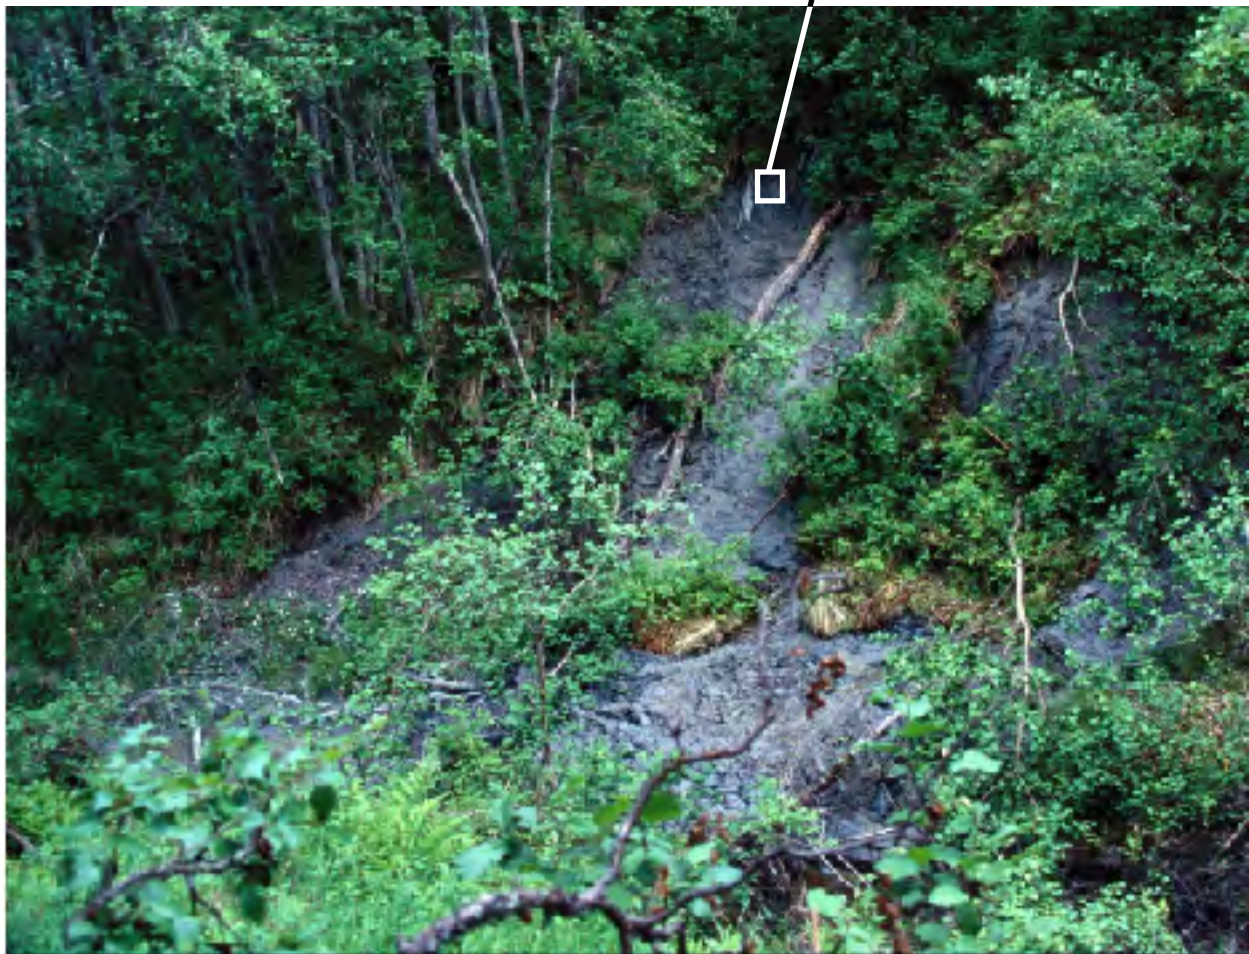
Figur 12. Grunn utrasning ved lokalitet A02. Grunnvannet siger ut av bakken gjennom lag av finsand, som forårsaker erosjon av både sand og leire. Plassering av lokaliteten, se Fig. 10.

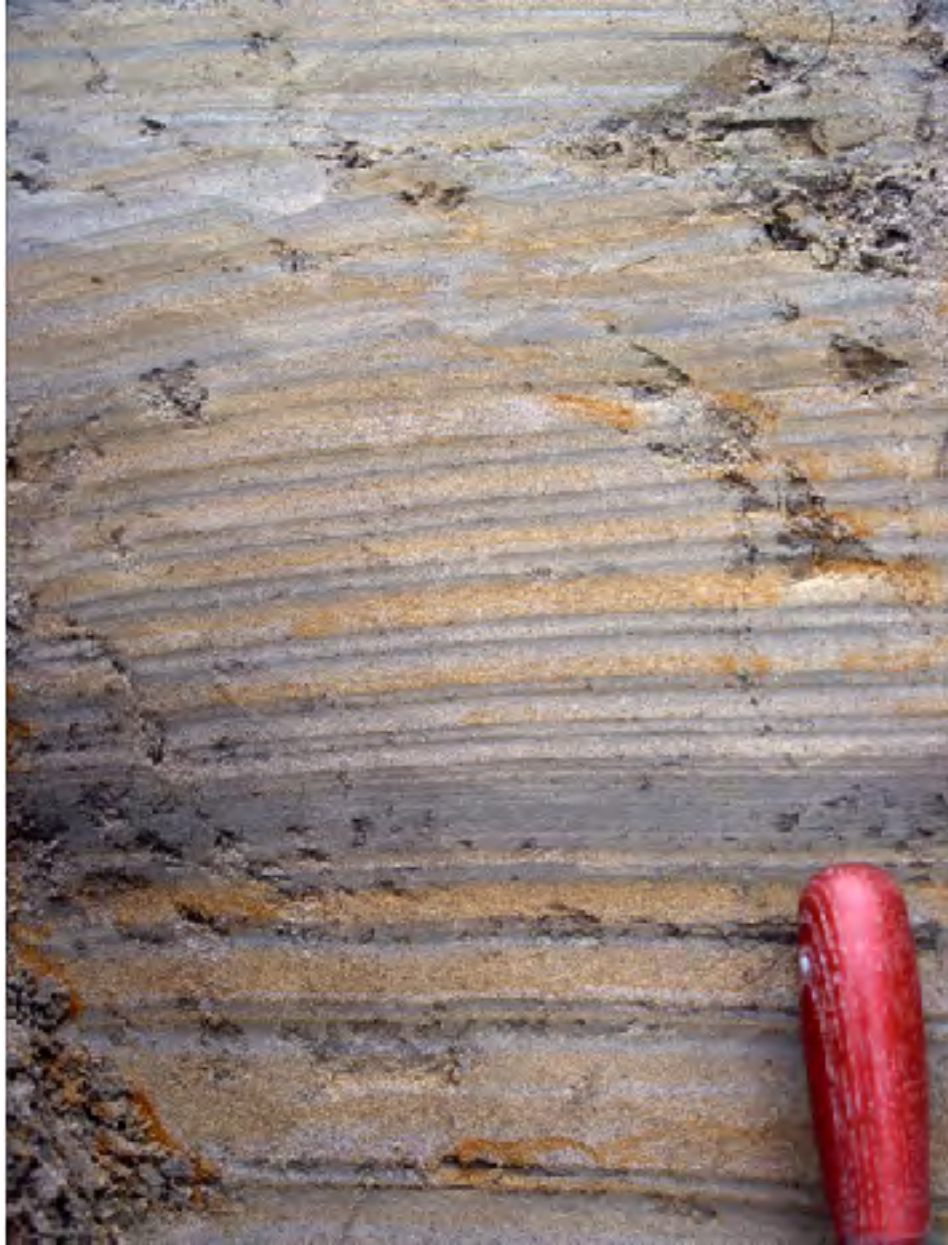
Figur 13. Detalj av sedimentene i utrast blokk ved lokalitet A01. Avsetningene består av fine horisontale lag av finsand og silt. Se Fig. 10 for plassering av lokaliteten.
