NGU Rapport 97.141

Oppfølgende pukundersøkelser,
Raudnes, Vindafjord kommune.

Emneord: Ingeniørgeologi	Byggeråstoff	Mikroskopering	
Fallprøve	Abrasjon	Kulemølle	
Los Angeles	Pukk	Fagrapport

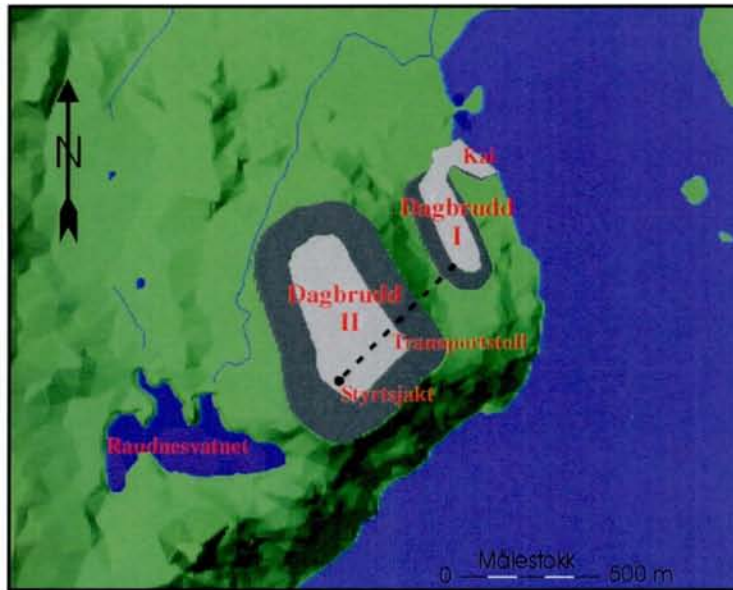
Figur 3. Utkast til plassering av anlegg.

Figur 3 viser et utkast til driftsopplegg. Opplegget er basert på to driftsfaser. I første fase utvides eksisterende kaianlegg for plassering av et mindre, gjerne mobilt knuseanlegg, sikteanlegg og lagerplass. Knuse- og sikteanlegget vil ved en slik plassering skjermes godt for innsyn fra bebyggelsen i området. Massene taes fra dagbrudd I som anlegges i dalsenkningen mellom Raudnesvarden og kaianlegget. Sålen i dagbrudd I er på 25 m o.h. og den totale skråningsvinkelen er på 55° som bør være akseptabelt ut fra stabilitetshensyn.

Neste driftsfase igangsettes når dagbrudd I er tilnærmet utdrevet. Det anlegges et dagbrudd II der massene transporteres inne i fjellet først i styrtsjakt ned til en stoll hvor massene fraktes ut til dagbrudd I. Her anlegges et større stasjonært knuse-/sikteanlegget og lagerplass. Sålen i dagbrudd II er på 50 m o.h. og skråningsvinkelen er på 55°. Figur 4 viser situasjonen med kaianlegg og utdrevet dagbrudd I og II sett i perspektiv med retning mot sørvest. Figurene 5-12 viser innsyn mot Raudnes sett fra henholdsvis Åm og Vassendvik før og etter endt uttak.

Totale reserver innenfor det vurderte området vil variere avhengig av hvordan bruddet utformes. Tabell 3 viser reservegrunnlag beregnet for de to dagbruddene som vist på figur 3. Reserveanslaget angitt i tonn er beregnet med en densitet på 2,64 (se tabell 5).

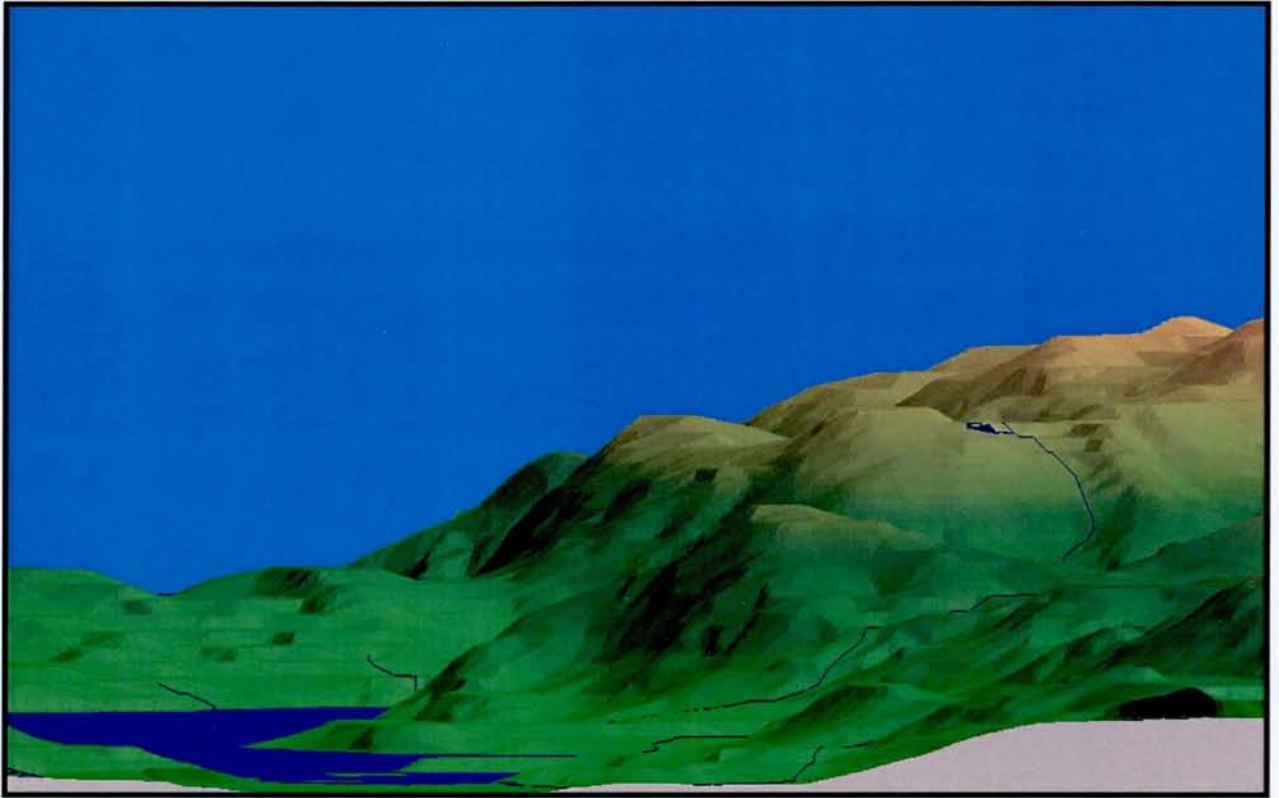
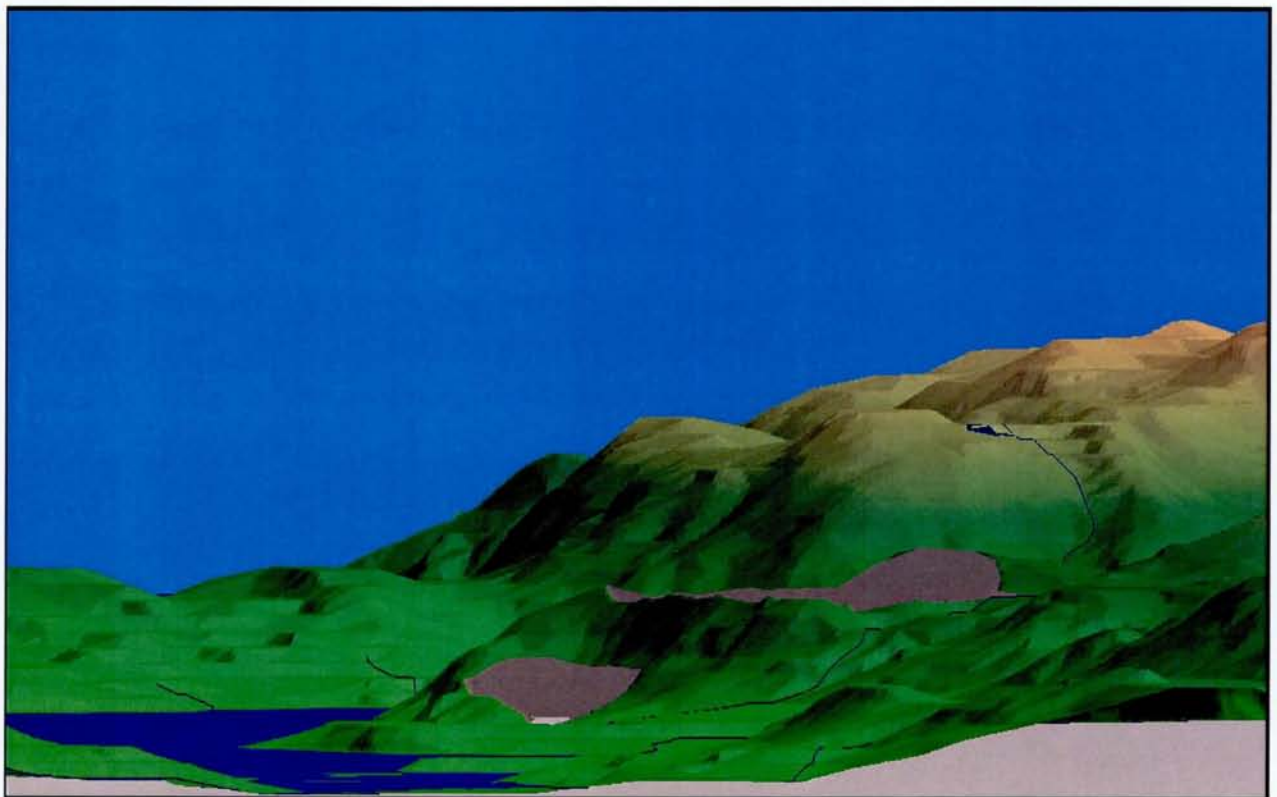
Figur 5. Innsyn mot Raudnes sett fra Åm.

Figur 6. Innsyn mot Raudnes sett fra Åm etter endt uttak.

Figur 7. Innsyn mot Raudnes sett i perspektiv fra Åm.

Figur 8. Innsyn mot Raudnes sett i perspektiv fra Åm etter endt uttak.

Innsynsmessig skjermes dagbrudd II godt både fra Åm og Vassendvik. Høyereliggende områder i bakgrunnen hindrer at terrengprofilen endres etter at Raudnesvarden er «fjernet». Mest skjemmende vil være dagbrudd I sett fra Åm og bebyggelsen langs Vatsfjorden.

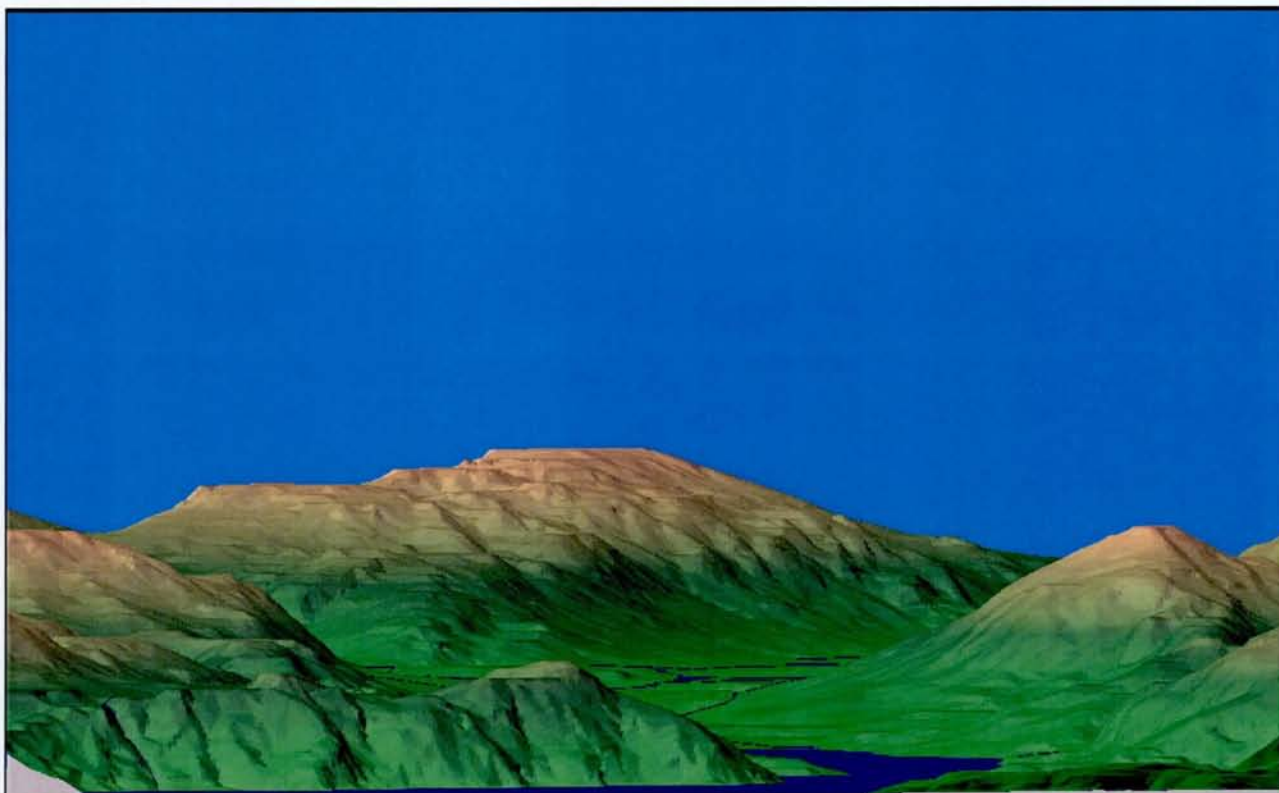
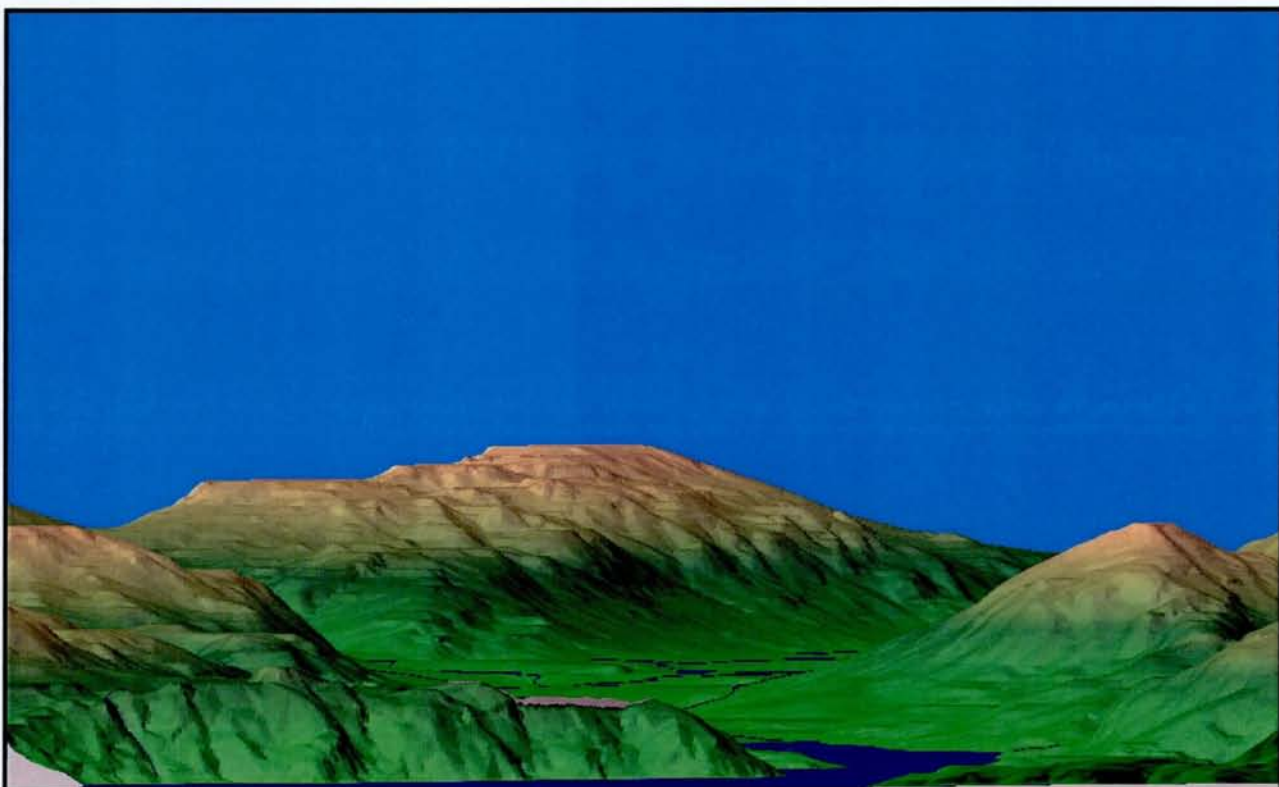
Figur 9. Innsyn mot Raudnes sett fra Vassendvik.

Figur 10. Innsyn mot Raudnes sett fra Vassendvik etter endt uttak.

Figur 11. Innsyn mot Raudnes sett i perspektiv fra Vassendvik.

Figur 12. Innsyn mot Raudnes sett i perspektiv fra Vassendvik etter endt uttak.
