Glidning og ras av jernbanefyllinger 16—19 april 1937.

Slides and landslips 1933—1939.

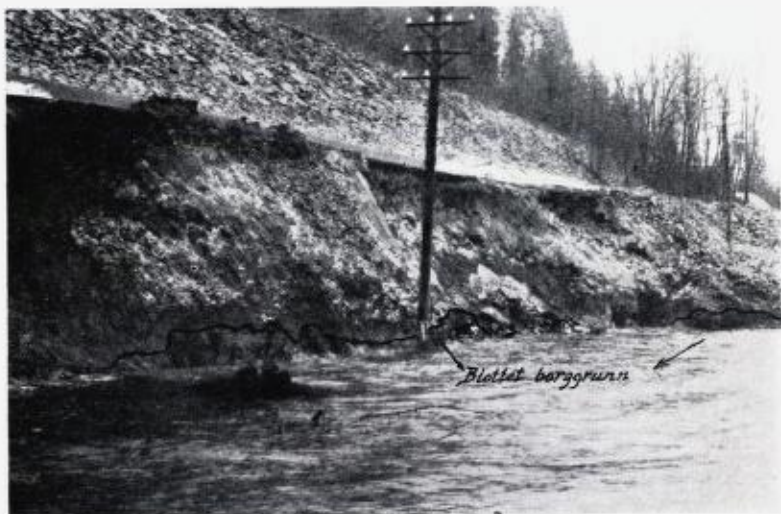
Fig. 14. Rasgropen i Kleivbogen hvor sjøen har trengt inn. Veien henger stykkevis som et tak over raskanten. Over veien ligger jernbanefyllingen med sin støttemur. G. H. fot. 13 jan. 1937.

morenegrus over denne lå temmelig flatt, eller endog hevet seg litt utover fjorden utenfor rasstedet. Over det faste bunnlag lå et lerlag av 2—6 m's tykkelse og vanddybden var også 2—6 m. På skrå i forhold til stranden og rettet nordover går en renneformig forsenkning i bunnen, hvor sannsynligvis den utgledne masse har tatt veien.

Veien ble reparert og lagt på samme sted som før, i det dens underlag gjennom rasgropen består av stenfylling.
