Rapport nr.: 2020.006	ISSN: 0800-3416 (trykt) ISSN: 2387-3515 (online)	Gradering: Åpen	
Tittel: Beskrivelse til kvartærgeologisk kart Brandval 2015-I, M: 1:50 000			
Forfatter: Fredrik Høgaas, Louise Hansen, Bjørn Eskil Larsen, Lars Olsen og Georgios Tassis		Oppdragsgiver: NGU, NVE	
Fylke: Innlandet		Kommune: Grue, Kongsvinger, Sør-Odal	
Kartblad (M=1:250.000)		Kartbladnr. og -navn (M=1:50.000) Brandval	
Forekomstens navn og koordinater:		Sidetall: Kartbilag: 1	Pris:
Feltarbeid utført: 2016-2019	Rapportdato:	Prosjektnr.: 367200	Ansvarlig: Fredrik Høgaas
Sammendrag: <p>NGU har i perioden 2016-2019 utført kvartærgeologisk kartlegging av kartblad Brandval (2015 I). Marin grense (MG) i regionen er høy (omtrent 205 moh) og hovedfokuset med kartleggingen har derfor vært å undersøke om det forekommer hav- og fjordavsetninger innenfor kartbladet og om disse avsetningene virker å være skredutsatte. Kartleggingen har ført til en omtolkning av tidligere kartlegging utført i grovere skala (1:250 000) og har resultert i et kartblad i skala 1:50 000.</p> <p>Dalføret ble betydelig påvirket av styrtflommen (jökulhlaup) fra den bredemte sjøen Nedre Glomsjø på slutten av siste istid, noe som kommer

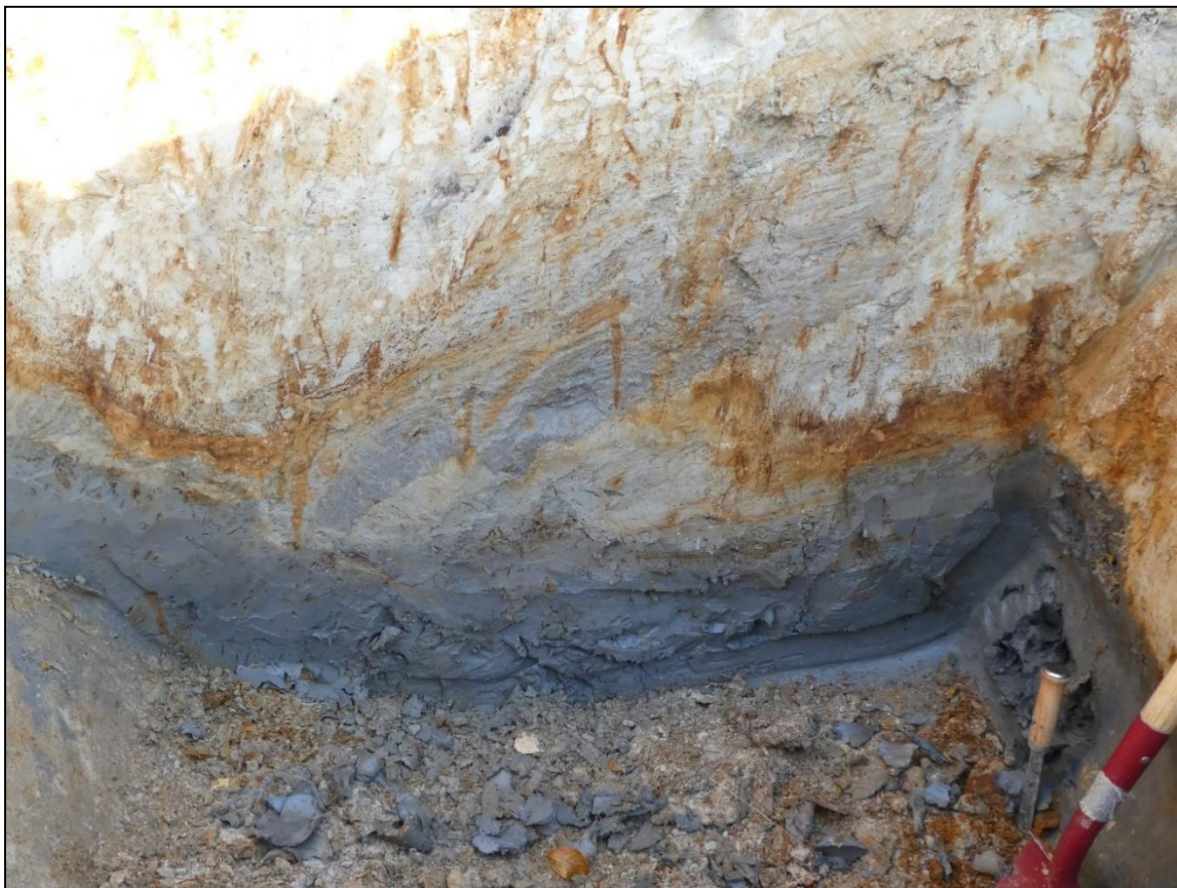
Figur 3. Blågrå marin leire gravd ut langs Skasåa sør for Nugguren.

titalls meter tykke og eksisterende avsetninger ble derfor i mange tilfeller dekket helt under jökulhlaupet. I dype borer og andre steder i dalområdet er det funnet tykke siltige lagfølger – for eksempel ved Våler (Hansen, m.fl. 2005) – men det er ikke kjent om disse er marine eller flomavsatte siltavsetninger. Det kan være tilfeller av hav- og fjordavsetninger under flomavsetningene i Brandval, men blågrå leire er bare registrert enkelte steder innenfor det kartlagte området – for eksempel i en liten utgraving vest for innsjøen Nugguren og langs elva Skasåa sør for innsjøen (**Figur 3**). Her har beboere rapportert om utfordrende grunnforhold med bløt leire.

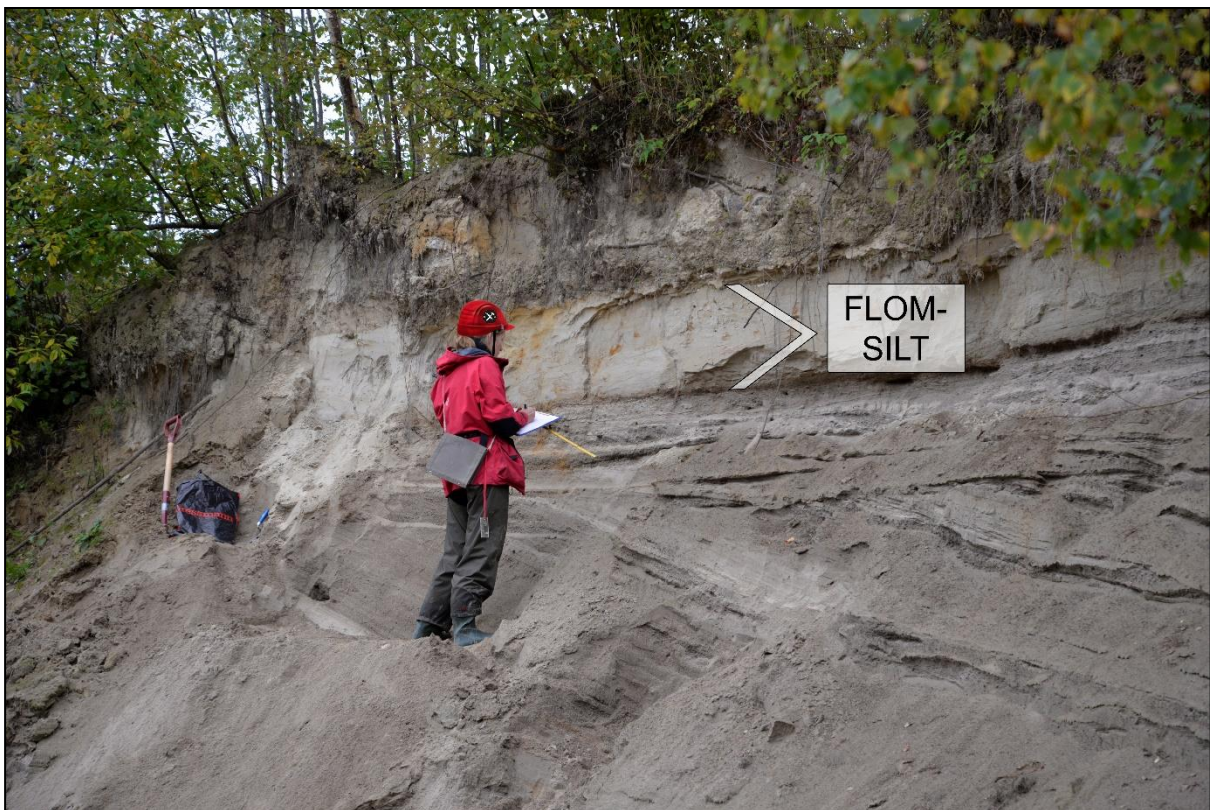
Figur 6. Fra arbeid i løsmasseskjæring sørvest i kartbladet. Flomsilten (markert) fra tappingen av Nedre Glomsjø ses som en grå-hvit, lys enhet mot toppen av skjæringen. Grus-pakken nedenfor flomsilten kan også være avsatt i forbindelse med flommen. Helt i toppen ses fyllmasser og dyrkingsjord.

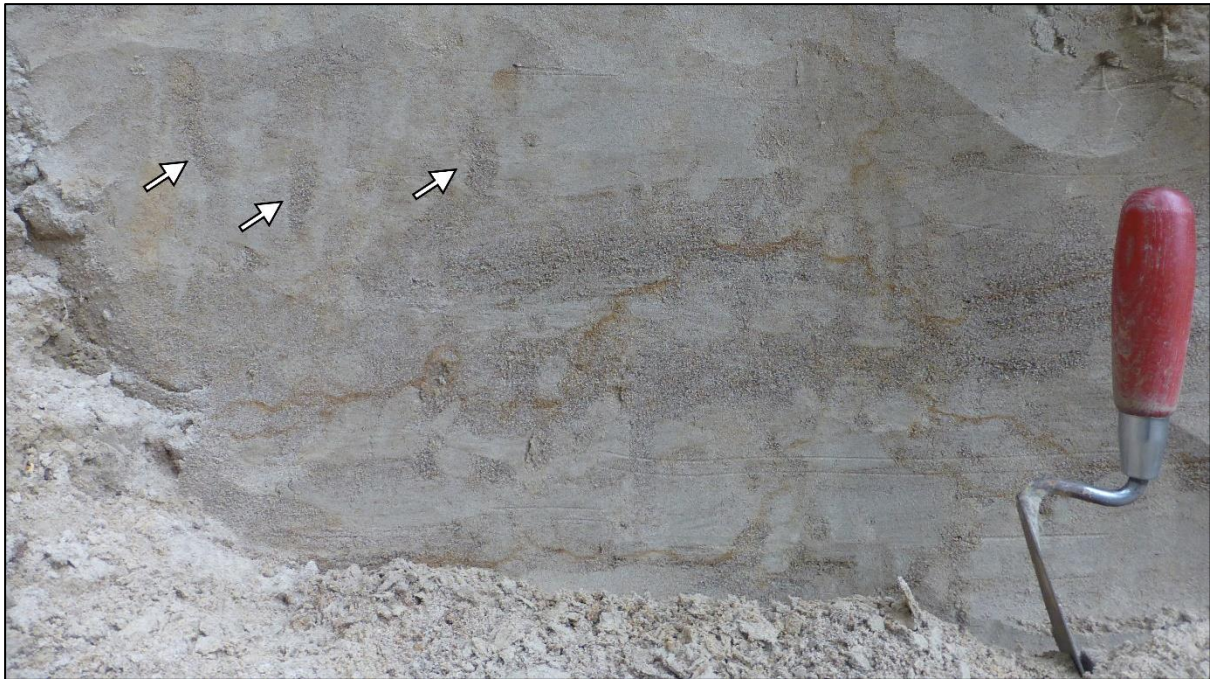
Figur 7. Vannfluktstrukturer (eksemplifisert med hvite piler) i sand ved Nugguren.

I området rundt Nugguren er det funnet påfallende strukturer – vannfluktstrukturer – i sand, som ble dannet da vannstanden falt kraftig på slutten av flommen fra Nedre Glomsjø.

Vannfluktstrukturer i sand er også omtalt i en nylig publisert studie fra området rett sør for Brandval (Hansen, et al. 2019). I studien foreslås det at store sanddyner, tidligere tolket som vindavsatte, heller er avsatt av vann under styrtflommen fra Nedre Glomsjø – blant annet basert på disse særegne strukturene.

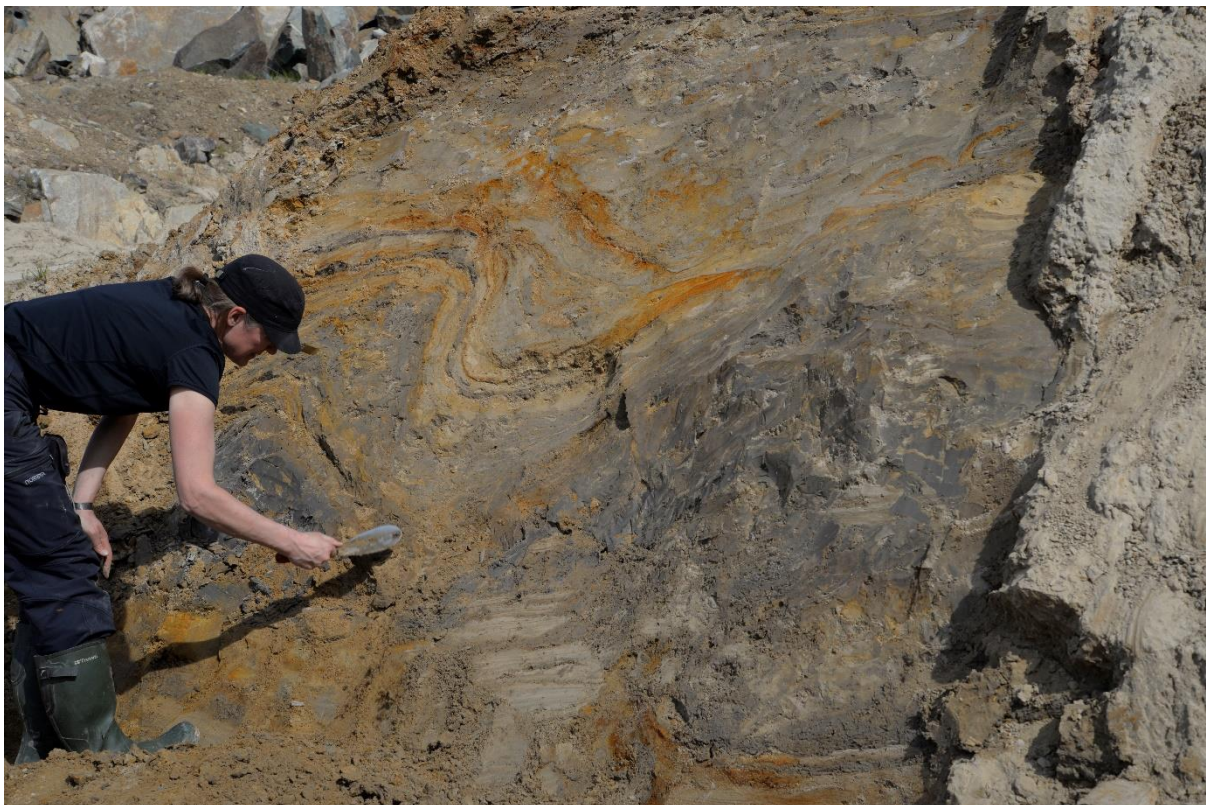
Figur 8. Foldinger i finkornete sedimenter ved Grinder, sør for Kirkenær. Deformasjonene kan være dannet på grunn av glasittektonikk.

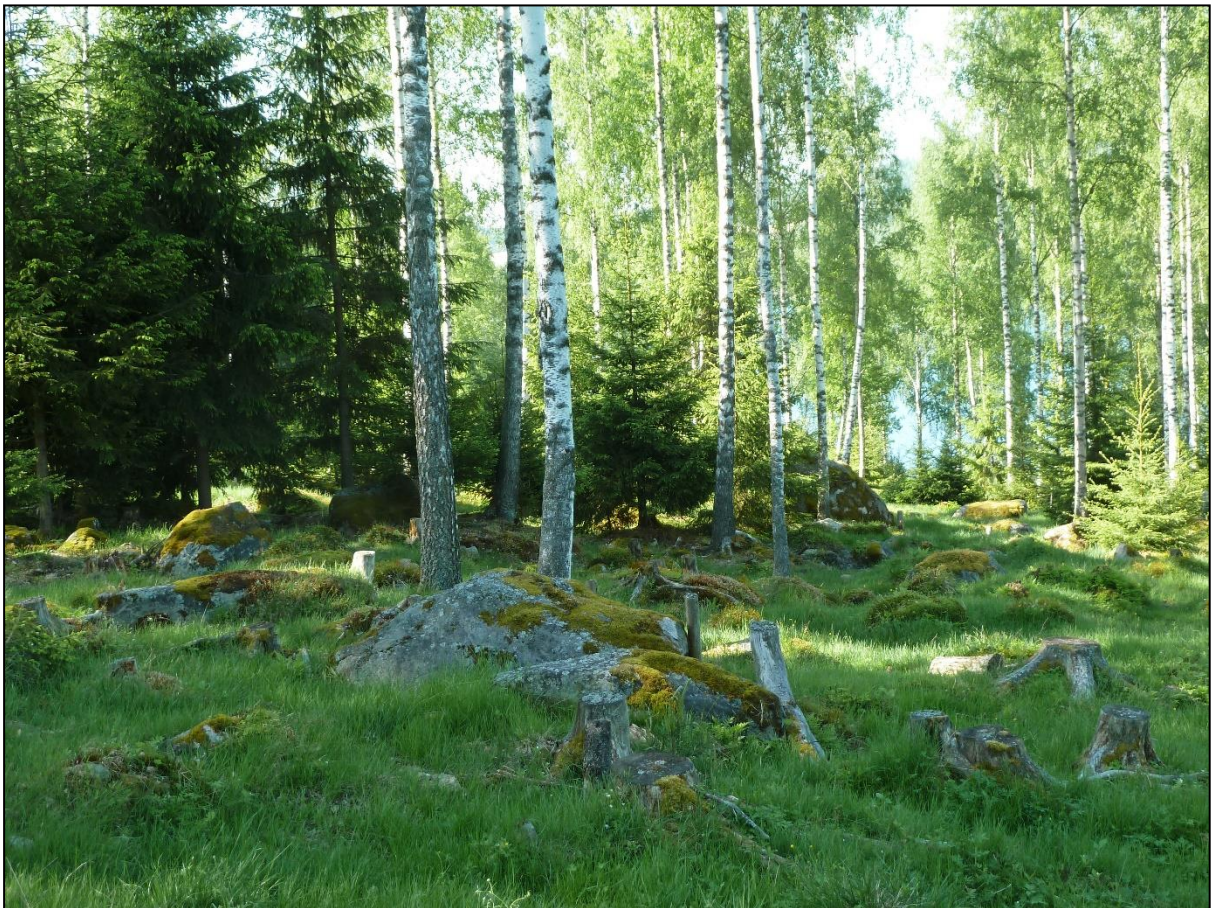
Figur 9. Typisk blokkrikt moreneterreng. Fra heiene på østsiden av Nugguren.

Tynt og tykt morenedekke, som ofte er svært blokkrikt, draperer heilandskapet i høyden på begge sider av Glomma. I forsenkninger i terrenget er morenematerialet stedvis svært tykt.
