NGU RAPPORT 2023.004

Kartlegging av kjemisk tilstand i utvalgte
grunnvannsforekomster 2020 - 2021

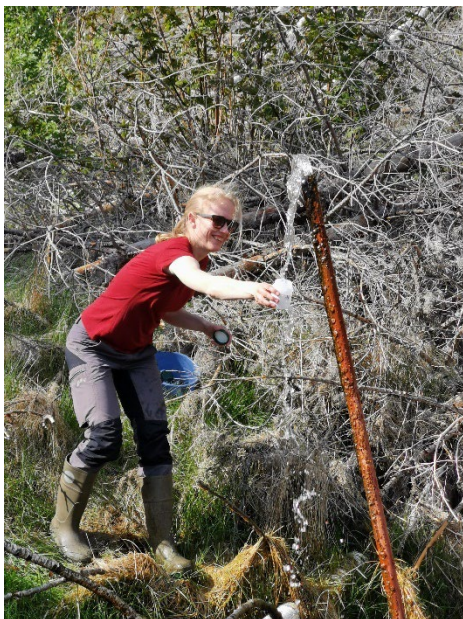
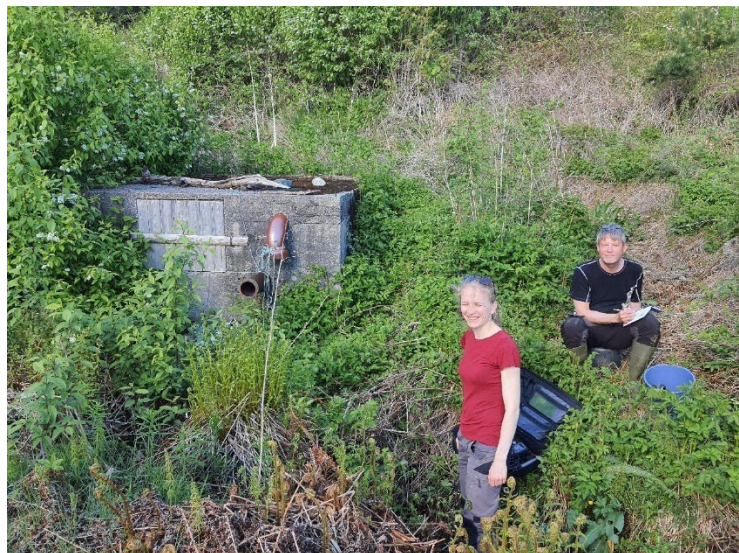
Figur 3: Prøvelokalitetene 14 og 15 i fronten av isranddeltaet ved Røresanden.

Løsmasseavsetningene i dette området domineres av det store isranddeltaet i sør-enden av innsjøen Rore (Figur 2). Isranddeltaet demmer opp innsjøen, og det er registrert flere grunnvannskilder i den vestlige delen av deltaet. Det er forventet at kildene blir tilført vann hovedsakelig fra nedbør som infiltrerer avsetningen, men at det også infiltreres noe vann fra innsjøen. Konsulentfirmaet Asplan Viak AS utførte 4 grunnboringer på deltaflaten i 2015 som viste sand og grusavsetninger ned til 40 meters dyp, og et grunnvannsnivå på mellom 15 – 19 meter under overflaten. Belastningen på grunnvannsforekomsten er urbanisering og jordbruksaktivitet. Det ble tatt vannprøve fra en eldre undersøkelsesbrønn av ukjent opprinnelse i et nedlagt sandtak (punkt 14 i Figur 1). Brønnen er 10,5 meter dyp og er artesisk med fritt strømmende vann (ca 0,5 L/s). Det ble også tatt vannprøve fra en vannkum som får vann fra kildeframspring i deltafronten, og som tidligere ble benyttet til vannforsyning (punkt 15 i Figur 1). Bilder av prøvelokalitetene er vist i Figur 3.

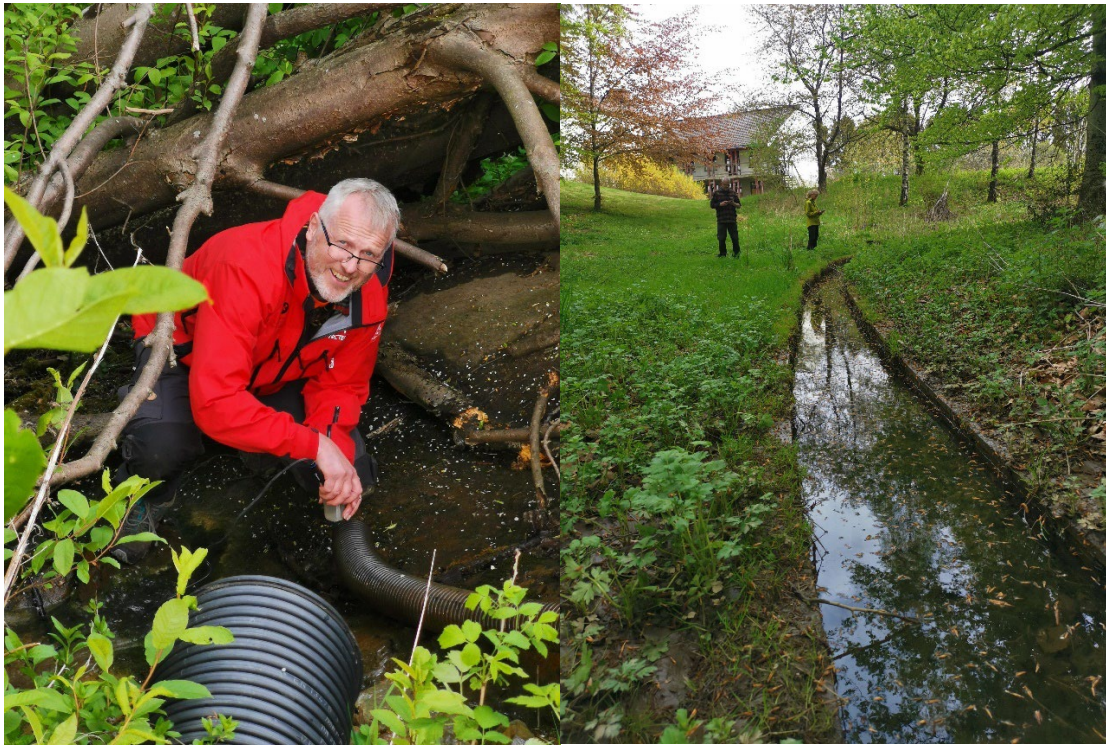
Figur 5: Prøvelokalitetene 3 og 4 ved Lundemoen og 11 ved Møglestu.

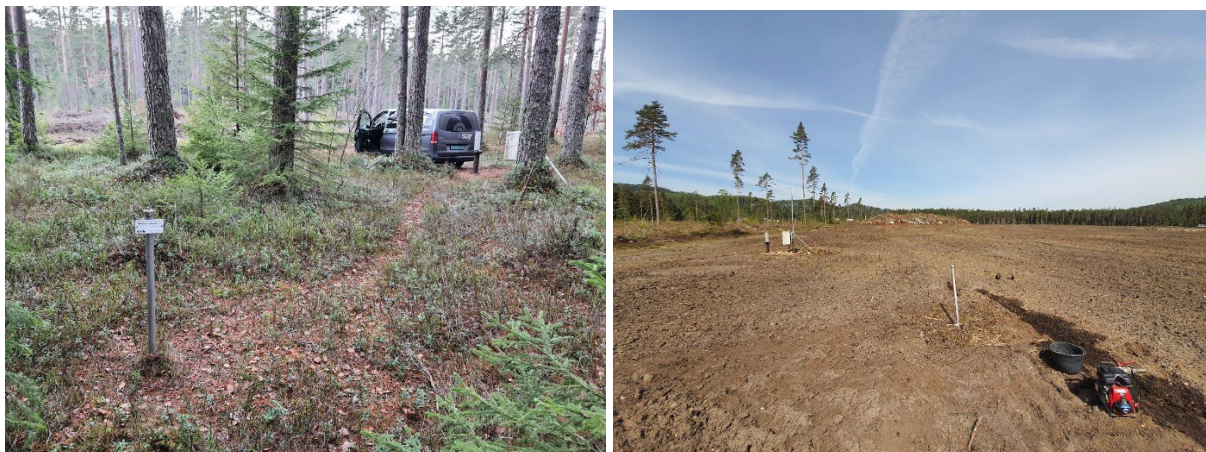
Figur 11: Endringer i arealbruk ved LGN-lokalitet Birkenes fra november 2020 til juni 2021.

Tilstrømningsområdet til kilden ved Have (62) ligger i et tilnærmet uberørt område og grunnvannskjemien i kilden forventes å representere naturlige bakgrunnsverdier, mens kilden ved punkt Myrane (65) har urbanisering og infrastruktur som potensielt belastende aktiviteter i tilstrømningsområdet. Lokaliteten ved punkt Vassbotn (66) ligger nedstrøms jordbruksarealer hvor det dyrkes gras og korn. LGN-brønnen Tveidemoen (67) lå tidligere i et uberørt skogsområde, men i 2020-21 har skogen i området rundt brønnen blitt fjernet, skogbunnen harvet opp. Arealene skal sannsynligvis benyttes til jordbruk. Området er følgelig ikke lenger egnet som LGN-lokalitet, men kan benyttes som en typelokalitet for overvåking av kjemiske endringer i grunnvannet som følge av endret belastning fra uberørt skogsareal til jordbruksareal. Bilder av endringene i arealbruk er vist i Figur 11.

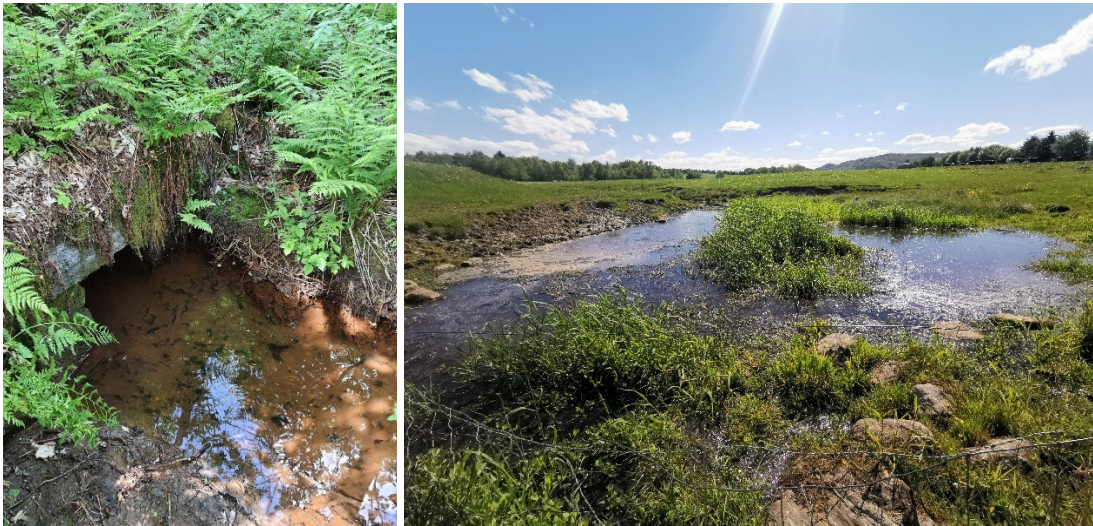
Figur 18: Prøvelokalitetene 45 og 46 ved henholdsvis Klepp og Tegle.

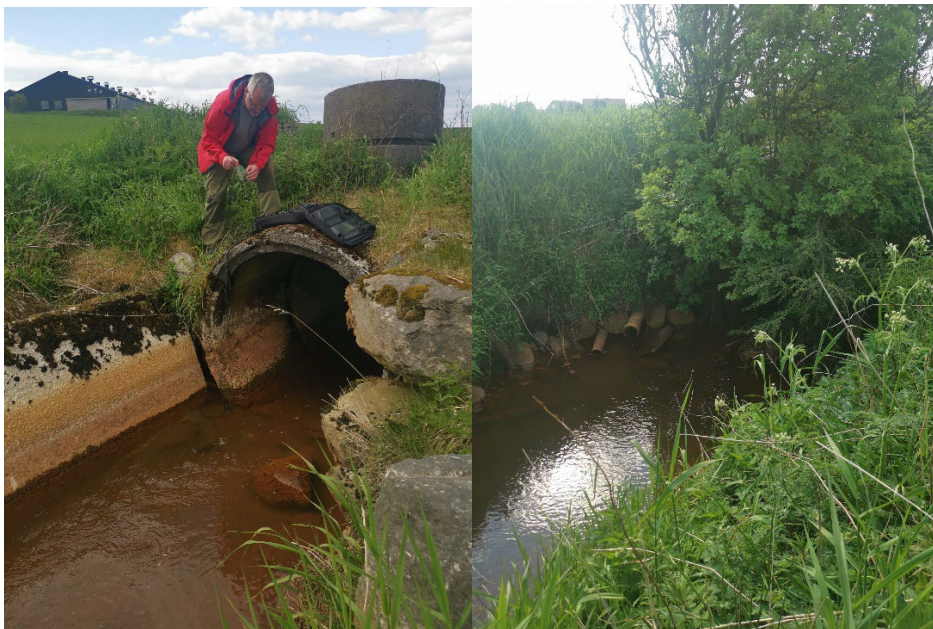
Figur 19: Prøvelokalitetene 47 og 48 ved henholdsvis Akerhaug/Horpestad og Erga.

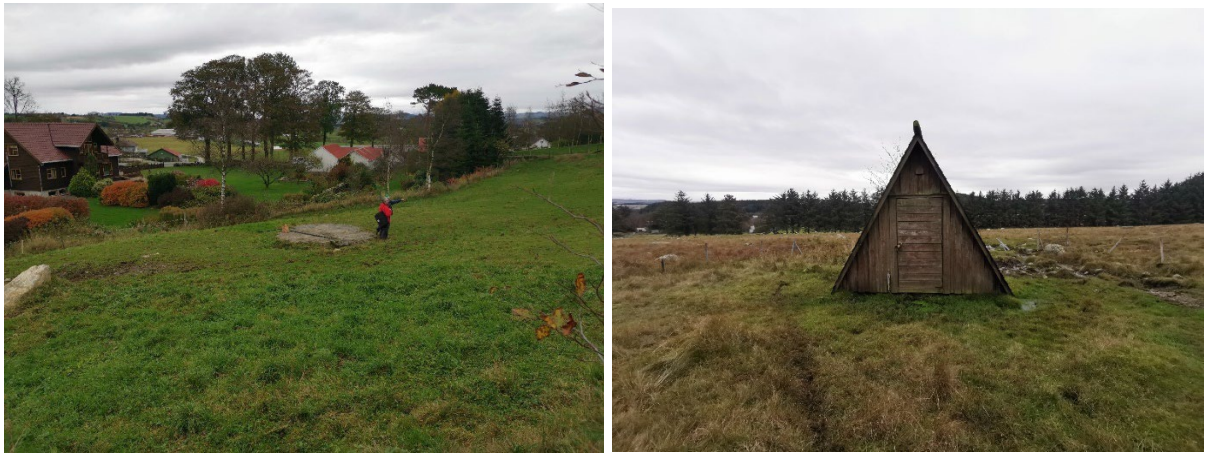
Figur 20: Prøvelokalitetene 43 og 44 ved henholdsvis Døsen og Brunnes.

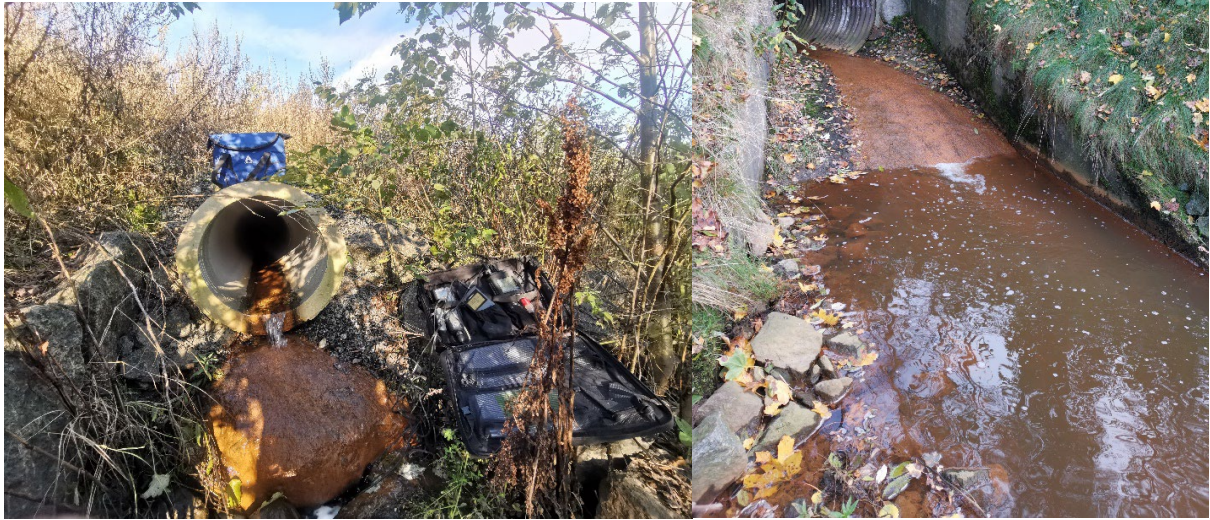
Figur 27: Prøvelokalitetene 34 og 35 ved henholdsvis Kråkelund og Frydenlund på vestsiden av Numedalslågen.

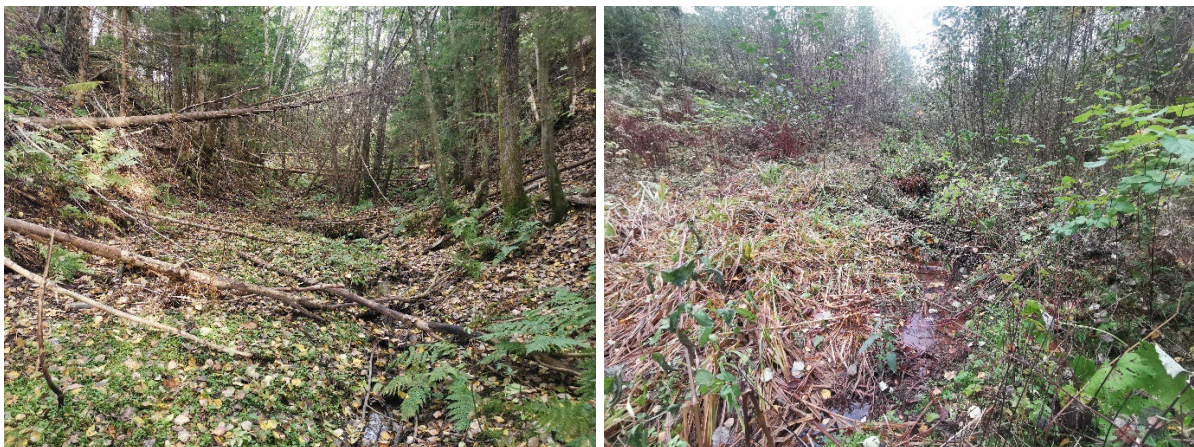
Figur 30: Prøvelokalitetene 37 og 38 ved henholdsvis Holm og Hvårnes i grunnvannsforekomst Numedalen 2.

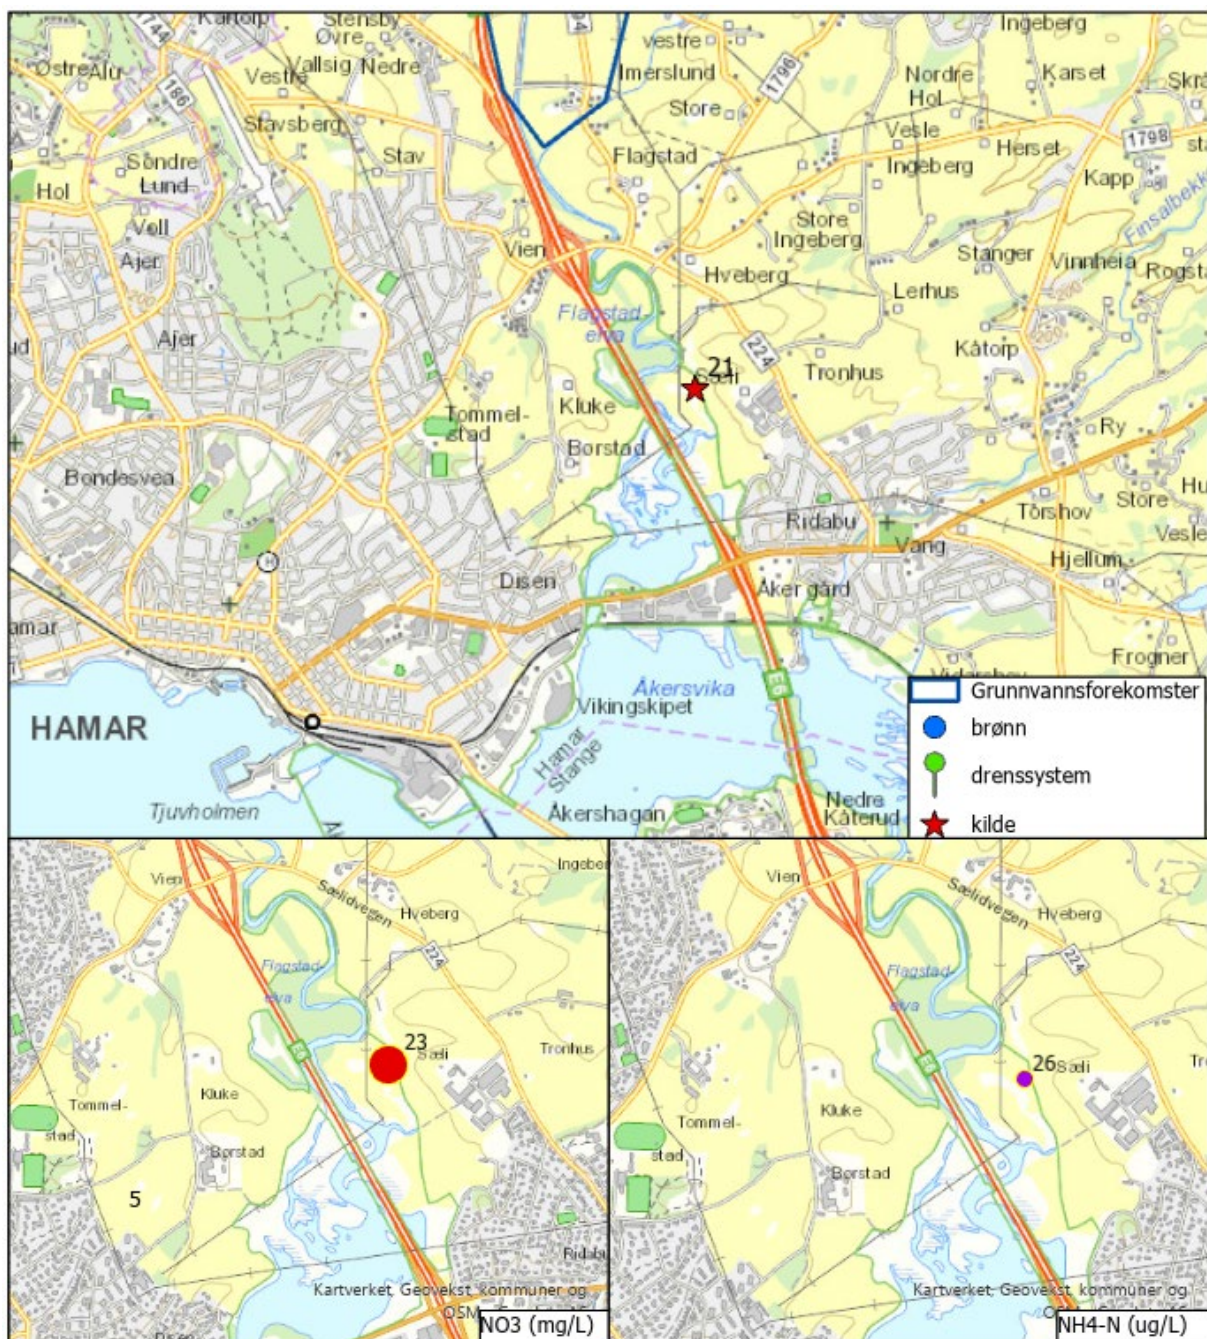
Figur 39: Øverste kartutsnitt viser lokalisering av prøvelokaliteter ved Sæli gård tilknyttet grunnvannsførekomst Arkvern. Tallsymbolet ved prøvelokaliteten henviser til prøvenummer til analyseresultater i Tabell 1 og 2 i Vedlegg 1. De to kartutsnittene under viser analyseresultater av NO₃ og NH₄-N i uttatte grunnvannsprøver.
