**NORGES
GEOLOGISKE
UNDERSØKELSE**
· NGU ·

Rapport nr.: 2018.029	ISSN: 0800-3416 (trykt) ISSN: 2387-3515 (online)	Gradering: Åpen	
Tittel: Vurdering av byggesteinskvaliteten for kleberstein fra Grunnesforekomsten, Målselv, Troms			
Forfatter: Gurli B. Meyer, Eva Stavsøien og Jan Strand		Oppdragsgiver: Nidaros Domkirkes Restaureringsarbeider	
Fylke: Troms		Kommune: Målselv	
Kartblad (M=1:250.000) Tromsø		Kartbladnr. og -navn (M=1:50.000) Lenvik	
Forekomstens navn og nummer: Grunnes 1924 - 603		Sidetall: 26	Pris: 140
Feltarbeid utført: Juni 2017		Rapportdato: 19/06 2019	Prosjektnr.: 337102
		Ansvarlig:

3. BEFARING AV NORDVESTRE TÅRN OG PORTALEN PÅ ILEN KIRKE

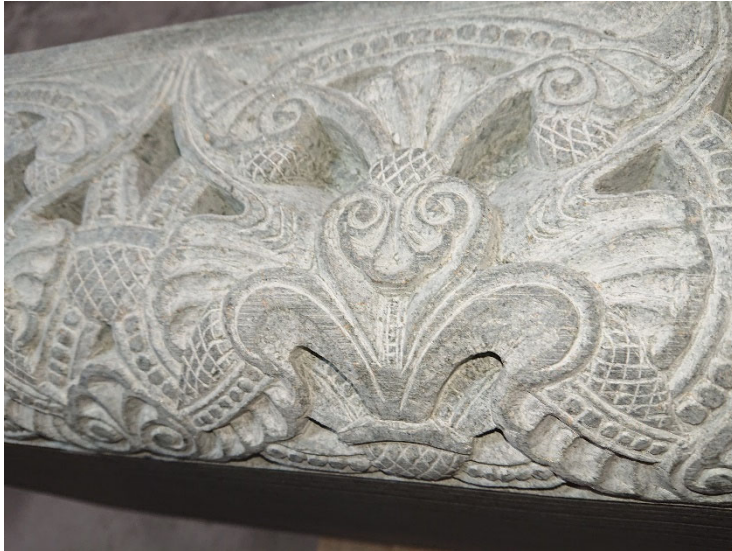
Figur 2. Detaljert frise i stein fra Dalhaugen under arbeid av Jan Strand, dato 25.10.2018. Steinen er hard i forhold til de fleste andre steintyper som har vært gjennom verkstedet, men den har svært gode egenskaper i forhold til forvitring. Kornstørrelsen er under 1 millimeter slik at ornamentikk i denne finhetsgrad ikke er påvirket av kornstørrelsen. Likedan er det ikke store kontraster i hardheten.

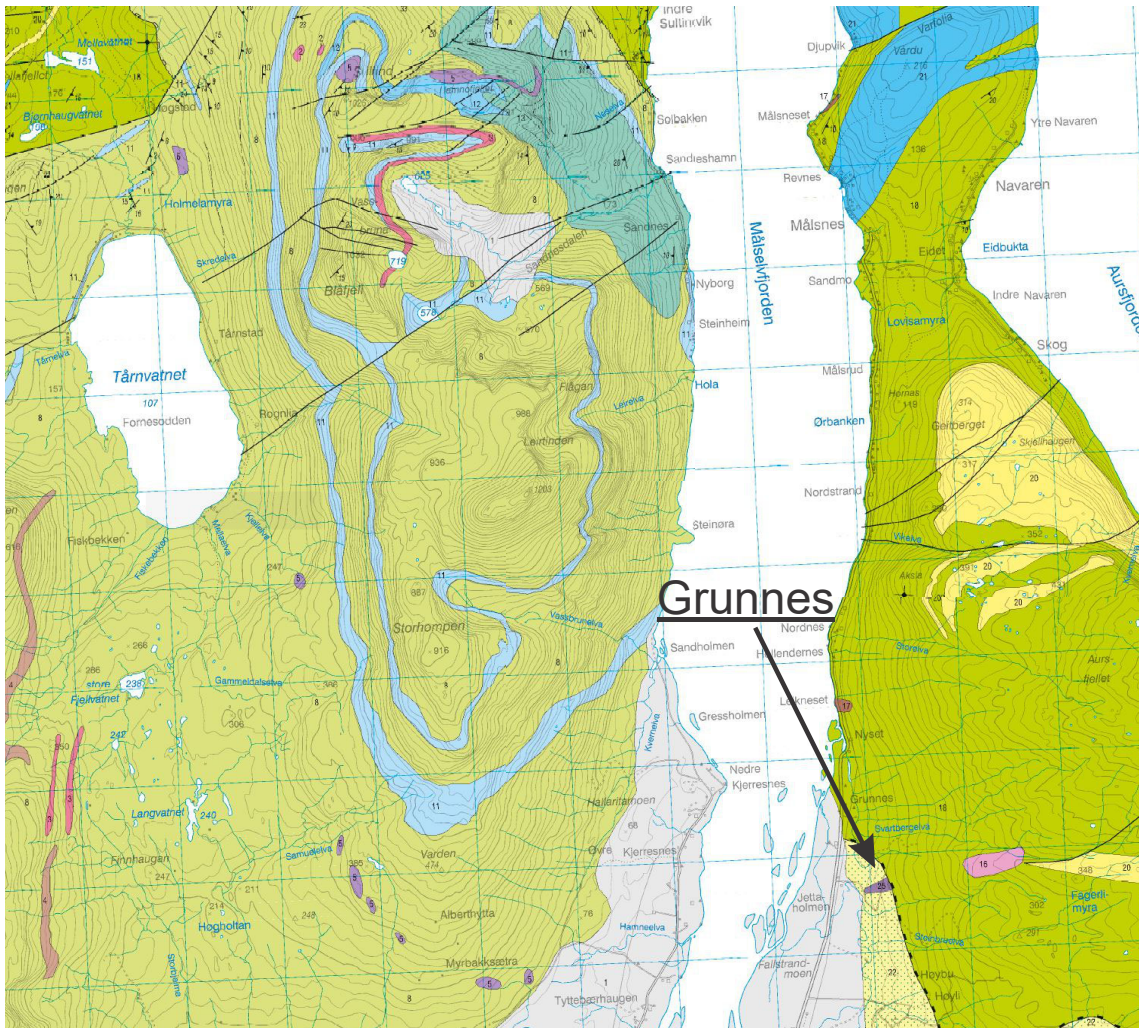
Figur 6. Kartutsnitt fra 1:50 000 berggrunnskart, midlertidig kartblad, Lenvik. Signaturforklaring finnes på http://geo.ngu.no/kart/berggrunn_mobil/. Bemerk at det er tegnet inn en større skyvedekkeforkastning i kartet akkurat gjennom den ultramafiske kroppen på Grunnes. Denne ble ikke påvist i felt og det trengs bedre geologisk kartlegging for å tolke bildet på nytt.

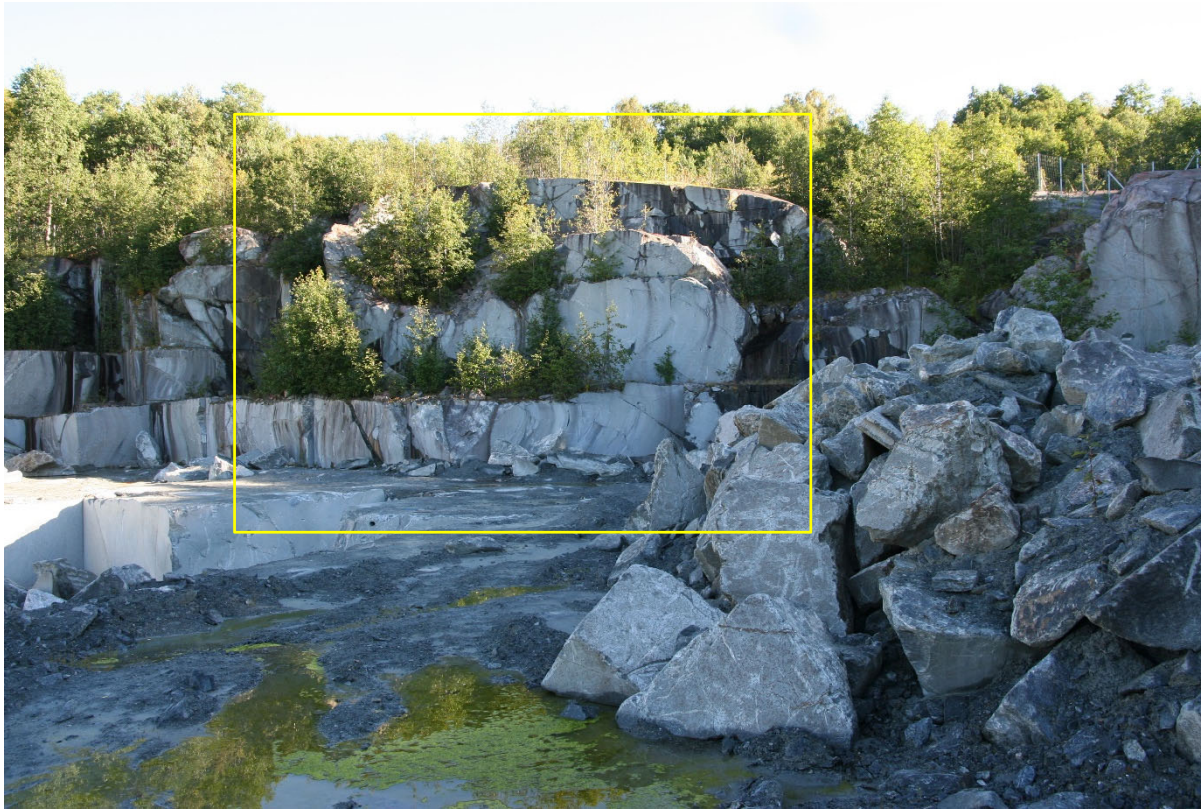
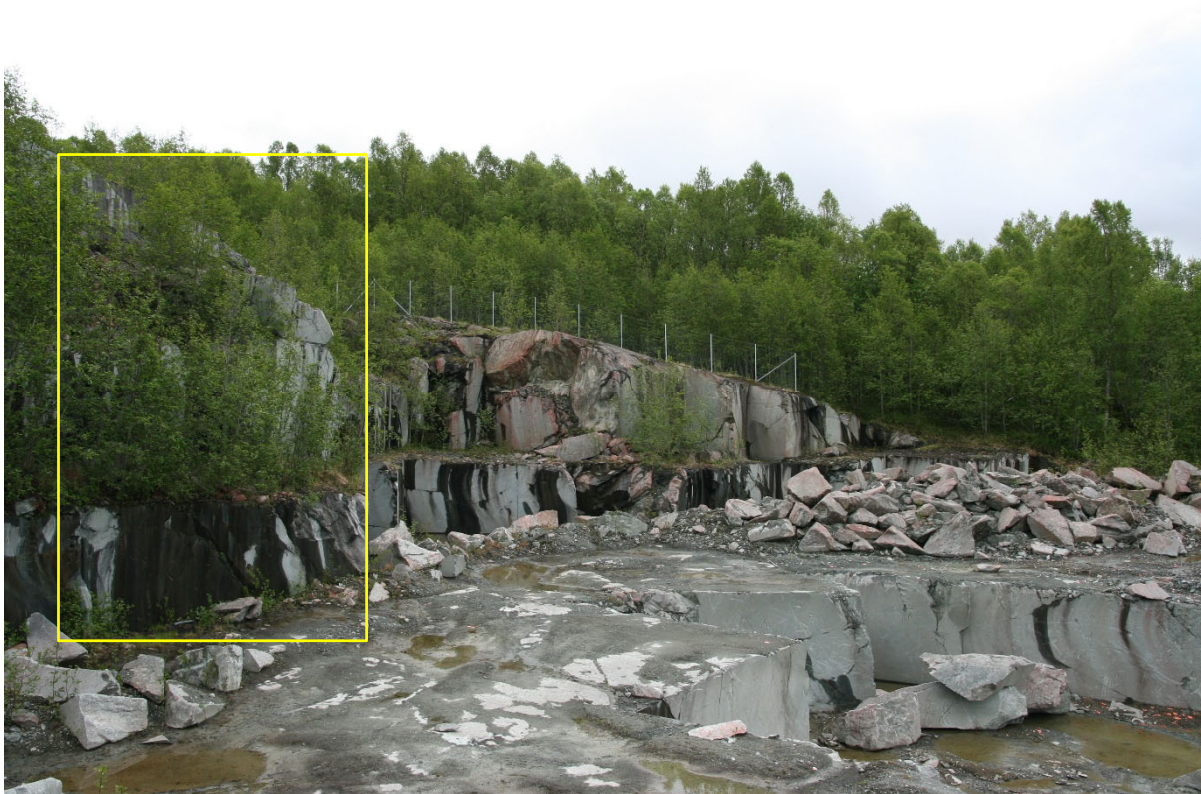
Fig 10. Øverst: foto tatt i 2012 sett inn på bruddet i retning nordøst. Nederst: Foto tatt i 2017 sett inn på bruddet i retning sørøst. Partiet innen den gule rammen er den samme bruddveggen. På fem år er bruddet grodd en del igjen.

Selve hovedbruddet er drevet med linesag som terrasser innover mot øst og nedover mot vest (Fig. 10). Dette var antakelig drevet med sømboring i en tidlig fase. Et yngre del av bruddet er drevet på et lavere nivå inn fra vest mellom 2009 og 2013 (Vedlegg 4). To skrottpipper ligger igjen på hver side ovenfor dette uttaksområdet og steinen må fjernes før videre drift kan finne sted. Ut mot vest ligger det flere generasjoner av skrottpipp av større og mindre blokker og det er fra dette området NDR henter stein i dag. Det er ikke mulig å knytte de ulike deler av skrottpippene til ulike deler av bruddet, men det fremkommer en form for skrottpippstratigrafi etter eldre, yngre og yngst. I selve bruddet virker veggene forholdsvis stabile, men enkelte ras har gått langs glideplan, sprekker og skjærsoner og det ses sprekker i overkant som kan være ustabile. Bruddveggene må sikres før videre drift kan tas opp. I det følgende blir steinen vurdert ut fra de tester som ble gjort i felt. Hugge kvaliteten delt inn i tre kvaliteter.

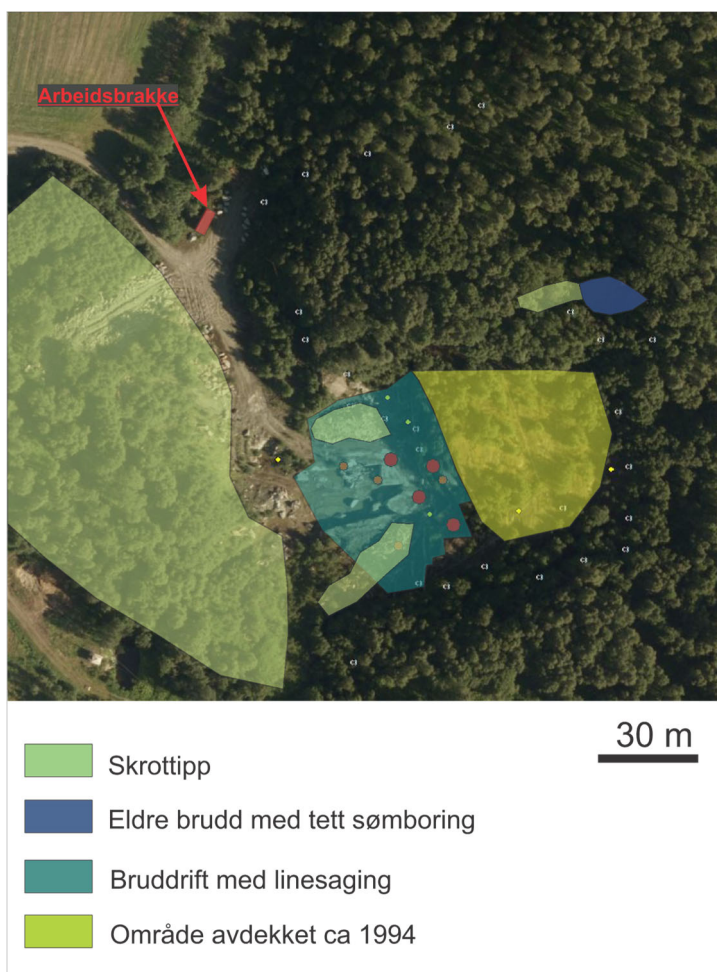
Figur 11. Oversikt over bruddet på Grunnes med skrotteipp, brudd, avdekking av bergflate og plassering av arbeidsbrakke. Et eldre brudd med tett sømboring ble oppdaget i forbindelse med feltarbeidet og kan være en tidlig fase av domkirkens uttak på 1960-tallet.

Som omtalt under beskrivelsen av nordvesttårnet, ble det oppdaget et brudd som er drevet med tett sømboring i skogen nordøst for det avdekkede område (Fig. 11 og 12). Bruddet er grodd helt igjen, delvis vannfylt og vanskelig å fotografere, men viser at det finnes et parti av kleberstein utenfor hovedområdet. Muligheten for at det finnes flere slike kleberparti oppover i lia i grensen mot glimmerskiferen er dermed til stede. Ettersom denne delen av forekomsten er vanskelig tilgjengelig sammenliknet med hovedbruddet har rapporten ikke fokusert på å vurdere kvaliteten av klebersteinen i det gamle bruddet. Samtidig er dette lille området med kleberstein noe begrenset og alle punkter som er observert rundt det eldre bruddet viser kloritt-rik amfibolitt. Det vil antakelig være noe stein fra 1960-tallet i murene på Nidarosdomen som stammer fra dette bruddet.

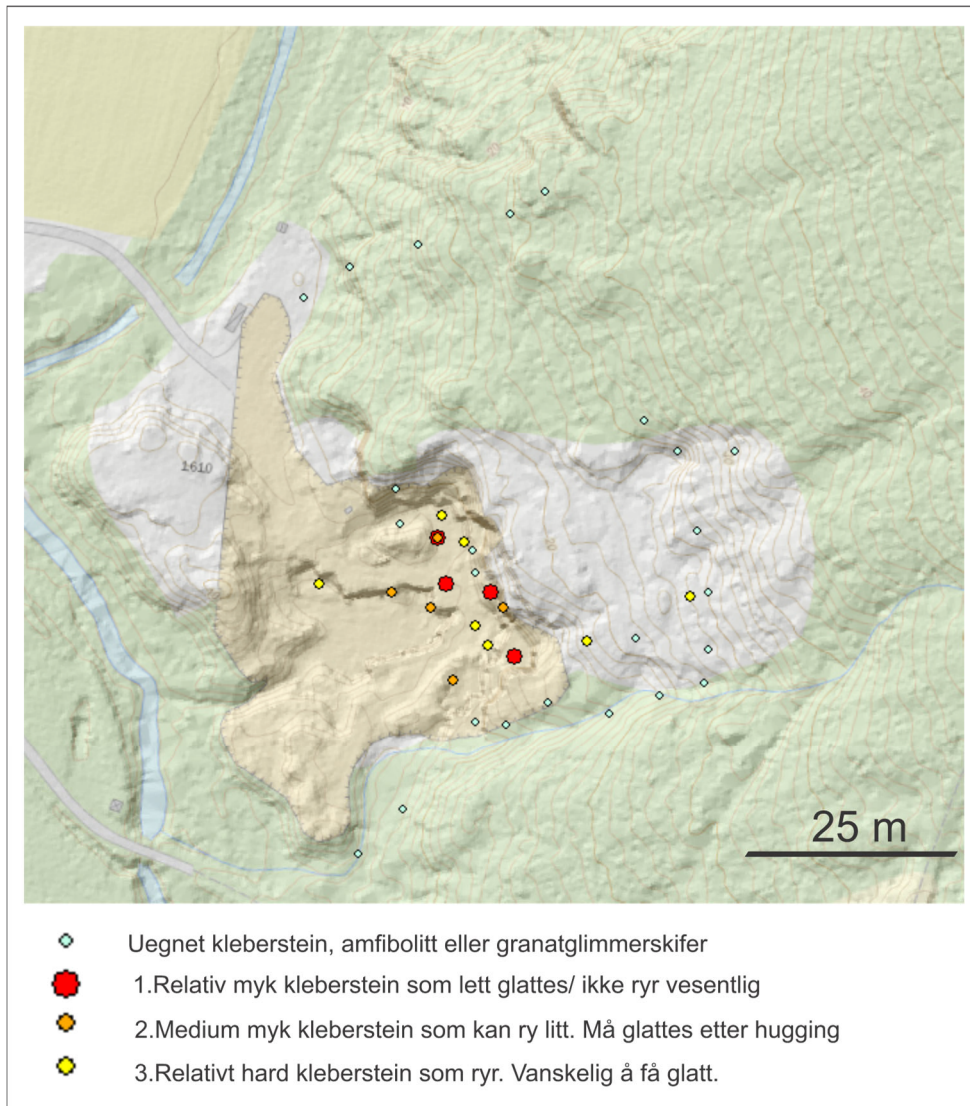
Figur 13 viser hvordan de ulike kvaliteter fordeler seg i bruddet. De punkt som er markert som blå prikker er amfibolitt eller granatglimmerskifer, men også kleberstein med kløv, sekundær omvandling eller biotittrike årer. Det er tydelig at kvaliteten er best for hugging i den sentralen delen av bruddet langs de eksisterende bruddvegger. Vær oppmerksom på at enkelte punkt kan være forskjøvet med opptil 5 meter grunnet dårlige GPS-mottak langs bruddveggene.

Fra det øverste bruddplatå og innover den avdekkede flaten mot øst stiger amfibolinnholdet og kvaliteten faller utenfor det som er egnet til hugging for hånd. Bergarten er bare prøvetatt i noen helt få punkt oppover i lia mot øst for å studere utgangsbergarten. Det er fortsatt kloritt, dolomitt og talk i bergarten, men amfibolinnholdet er over 20% og stiger jevnt mot øst. Mot kontakten i nord og sør er kløven sterkere og bergarten er inhomogen i forhold til hardhet. Samtidig øker amfibol, biotitt og dolomittinnholdet mot sidesteinen. Mot vest i den lavereliggende delen av bruddet er huggekvaliteten av medium kvalitet, men den er fullt anvendelig til kvaderstein og enkel profilstein. Fordelingen av kvalitet 1 i figur 14 indikerer at det nederste og yngste bruddnivå arbeider seg inn mot området med best kvalitet. Boringer gjort i 1996 indikerer at kleberen fortsetter vertikalt eller med bratt fall nedover mot øst mot dypet (Sørvegjarto 1996). Borehull nummer to fra 1996 er 60 meter langt, loddrett og er plassert 25 meter øst for det østligste punkt av den

øverste bruddvegg. Det påtreffer ikke kleberstein og en kan derfor konkludere med at bruddet ikke bør arbeide seg lengre mot øst utover det som trengs for å få sikre bruddvegger og få bedre arbeidsvinkel for kleberen av best kvalitet. For å avgrense kleberens kvalitet og mektighet mot dypet, og videre mot vest må en sette opp nye boringer i det eksisterende bruddet og gjerne bore i en østlig retning ca 45 grader eller slakere fra det vestligste punktet av dagens brudd som for eksempel punkt GBM-Gr-366 markert i Fig. 14.

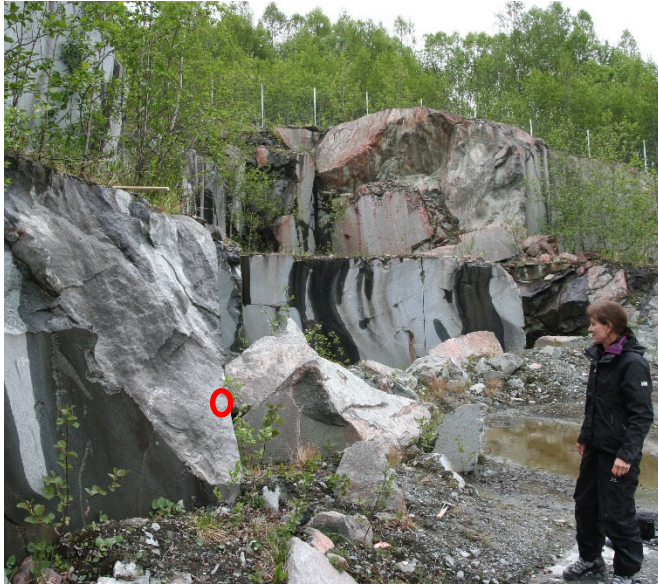
Huggekvalitet 1 er karakterisert ved at ryggen som hugges fram i testen blir jevn og glatt (Fig. 15). Steinen oppleves som forholdsvis myk ettersom amfibolinnholdet er relativt lavt. Samtidig er kornstørrelsen fin og korn av dolomitt er relativt små og forekommer i spredte små aggregater.

Figur 15a. Lokalitet 356 er den lyse grå bergflaten rett under hammeren. Testhugging er gjort ved den røde sirkel og prøven er tatt rett under hammeren. Bildet er tatt imot sør ca midt i bruddet.

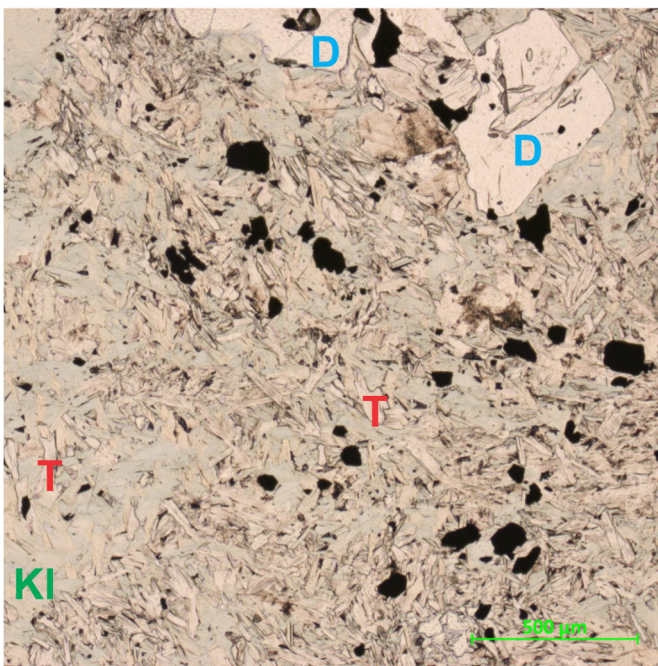
Figur 15c. Mikrofoto av prøve 356. De svarte korn er magnetitt. Forkortelser i øvrig er KI - Kloritt, T – Talk, D – dolomitt. Relativt jevnkornet kleberstein med enkelte litt større korn av dolomitt. Det er 8 % amfibol i prøven og kornene er relativt små og fragmenterte og ses ikke så godt i bildet. Prøven inneholder 18% dolomitt.

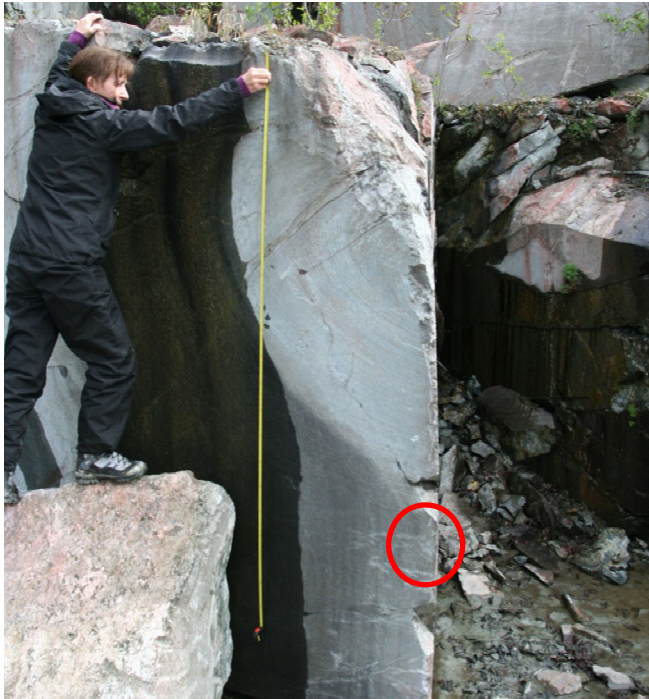
Figur 16a. Lokalitet 360 på en terrasse mellom mellomste og øverste bruddnivå. Den røde sirkel markerer hvor prøven er tatt. Testhuggingen er gjort på baksiden av framspringet. Dolomitt danner relativt store aggregater i bergarten, men de ligger fortsatt spredt og danner ikke sammenhengende lag og linser. Bildet er tatt mot sørøst. Målebåndet er strukket ut på 210 cm.

Huggekvalitet 2 karakteriserer en kleberstein som ryr litt og er medium hard (Fig. 16). Kvaliteten er ikke helt optimal for dekorstein og skulpturer, men vil egne seg godt for kvadrer og relativt enkle profiler. Det kan være noe amfibol i steinen, men ikke like mye og ikke like grovkornet som for kvalitet 3. Kornstørrelsen av dolomittkorn er litt grovere enn for kvalitet 1 og kan være fordelt i klynger og aggregater, men fortsatt ikke så markant som kvalitet 3. Huggekvalitet 3 beskrives som generelt hard, samtidig som hardheten er ujevn hvilket gjør at bergarten ryr markant og harde mineralaggregater rives ut (Fig. 17).

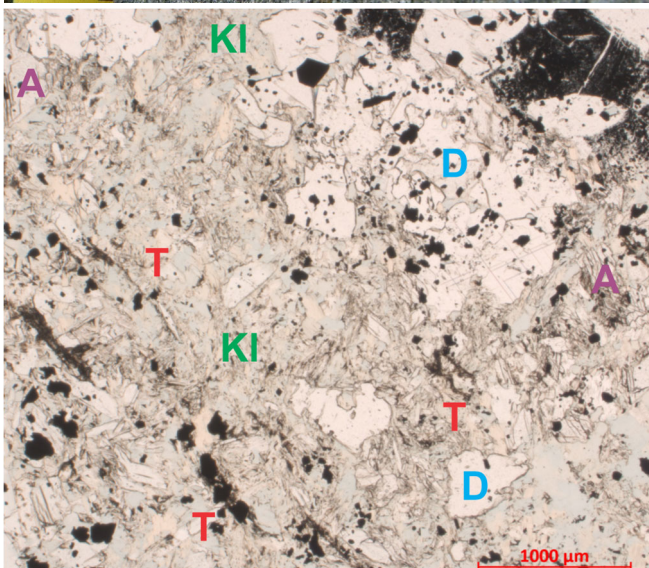
Figur 16c. Mikrofoto av prøve 360. De svarte korn er magnetitt og det fine svarte støvet øverst til høyre i bildet er helt finkornet oksid der ligger innesluttet i kloritt og talk. Forkortelser i øvrig er KI - Kloritt, T - Talk, D - dolomitt og A - amfibol. Dolomitt danner et større sammenhengende aggregat øverst til høyre i bildet.

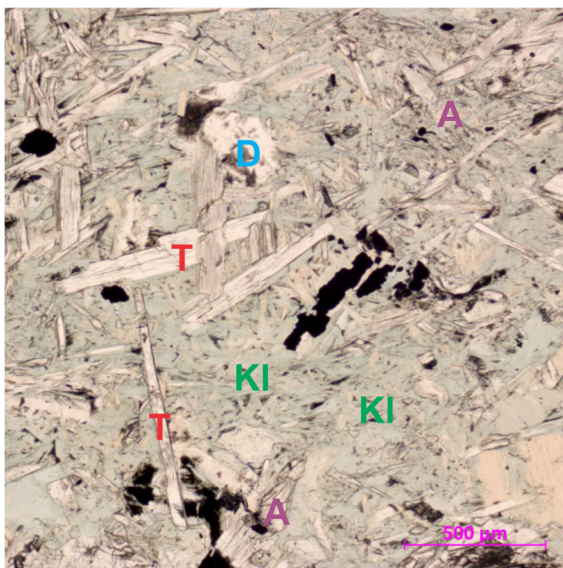
Går man inn på enkeltprøver (Tabell 1) og ser på de prøver som faller utenfor gjennomsnittet er det flere faktorer som medvirker. Prøve 355A og B (Figur 14) er innsamlet med litt under en meters avstand. Prøve A er fra et parti med god huggekvalitet, mens prøv B ryr og er klassifisert som kvalitet 2. Prøve 355A har høyest amfibolinnhold, men er likevel vurdert til å ha god huggekvalitet. Samtidig har prøven lavt dolomittinnhold (6%). Klorittinnholdet i samme prøve er relativt høyt (55%) mens talkinnholdet er lavt (15%). Prøve 355B har litt lavere amfibolinnhold (18%) enn prøve A, men ligger helt på gjennomsnittet for kvalitet 2, mens dolomittinnholdet er mere enn dobbelt så høyt som for prøve A (14%), men helt på gjennomsnittet for kvalitet 2. I Figur 20 ses mikrofotografier av tynnslip av begge prøvene. Ser en på kloritt, talk og amfibol i grunnmassen, er de to prøvene forholdsvis like i kornstørrelse og tekstur, men dolomitten i prøve B består av korn som er større en 2-4 mm, hvor prøve A har relativt små (< 0,5 mm) spredte korn av dolomitt. Så svaret på testen er, at kornstørrelsen og mengden av dolomitt har stor effekt på huggekvaliteten. Denne observasjon støttes av observasjoner og prøvehugging ved øvrige lokaliteter i bruddet.

Figur 20A. Mikrofoto av prøve 355A med huggekvalitet 1. De svarte korn er magnetitt. Forkortelser i øvrig er KI - Kloritt, T – Talk, D – dolomitt og A – amfibol. Bemerk ulik skala på foto A og B.

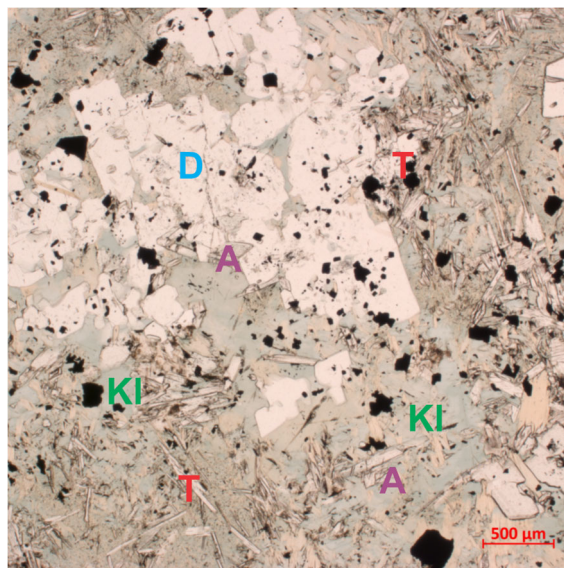
Figur 20B. Mikrofoto av prøve 355B med huggekvalitet 2. De svarte korn er magnetitt. Forkortelser i øvrig er KI - Kloritt, T – Talk, D – dolomitt og A – amfibol. Bemerk ulik skala på foto A og B.
