NGU Rapport 2010.051

PCB i maling og sandfang fra området  
Kirkebukten, Bergen

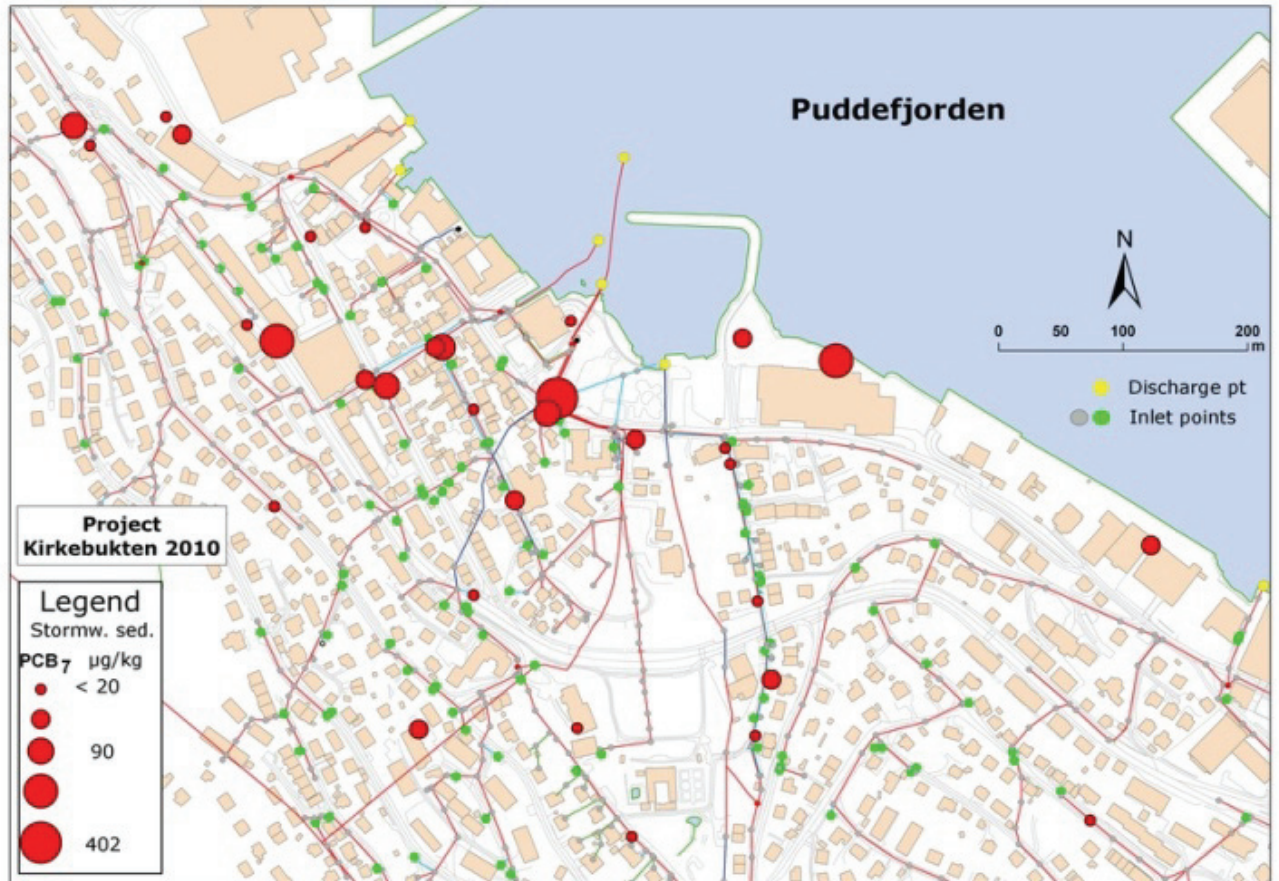
Figur 2: Avløpsledninger som leder til Kirkebukten, med sandfangsprøver og PCB<sub>7</sub>-konsentrasjoner.

Resultatene viser at det ble påvist PCB-holdig maling i 14 bygninger i undersøkelsen. Resultatene fra malingsprøvene betyr at 21 % av bygningene i undersøkelsen har PCB med et konsentrasjonssprang fra <0,35 til 33 mg/kg PCB<sub>7</sub>. Resultatene fra sandfangprøvene viser et konsentrasjonssprang fra <0,02 til 0,402 mg/kg PCB<sub>7</sub>. PCB<sub>7</sub> ble påvist i hele 43 % av sandfangsprøvene.

Dersom det skal settes inn tiltak bør dette gjøres i sjønære områder som vist i kartene (se Figur 1 - 3) for å begrense eventuell spredning av PCB via overvannssystemet fra disse områdene. Det kan også være lurt å tenke på aktive strømmer i fjorden og hvordan disse kan eventuelt distribuere PCB kontaminasjon som resultat av overvannssystemet i området rundt Kirkebukten.

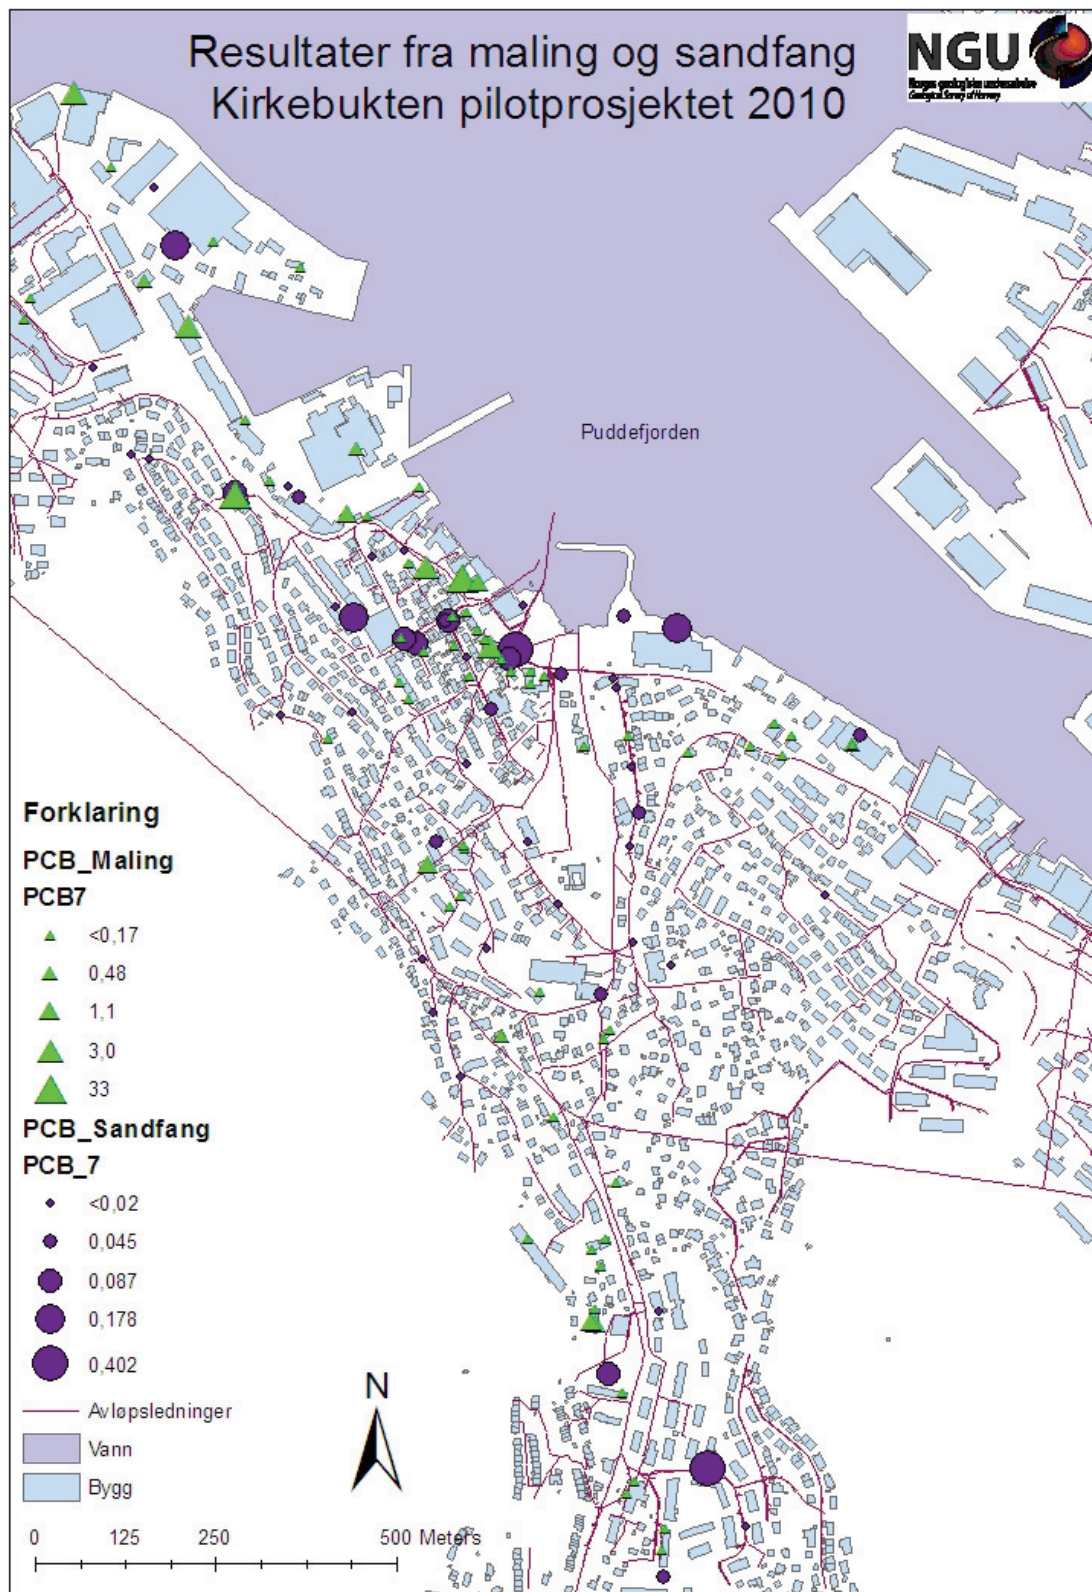
Figur 7: Oversikt over resultater fra maling og sandfang.

Tabell 4 viser at i 21% av malingsprøvene ble det påvist PCB og det området med høyest tetthet av PCB-holdige bygg er i nærheten av sjøen/fjorden (Figur 7). Dette kan forklares med at mange prøver ble tatt nærmere vannet og at mange av prøvene langs vannkanten er fra industrielle eller offentlige murbygg. Denne type bygg er blitt påvist å inneholde PCB i tidligere undersøkelser. Det er også helt klart mer aktivitet langs vannkanten med ombygning og forandringer enn lenger oppe i Fyllingsdalen. Terrenget flater også ut nede ved det sjønære området, med bratt terreng oppover i Fyllingsdalen mot Melkeplassen.

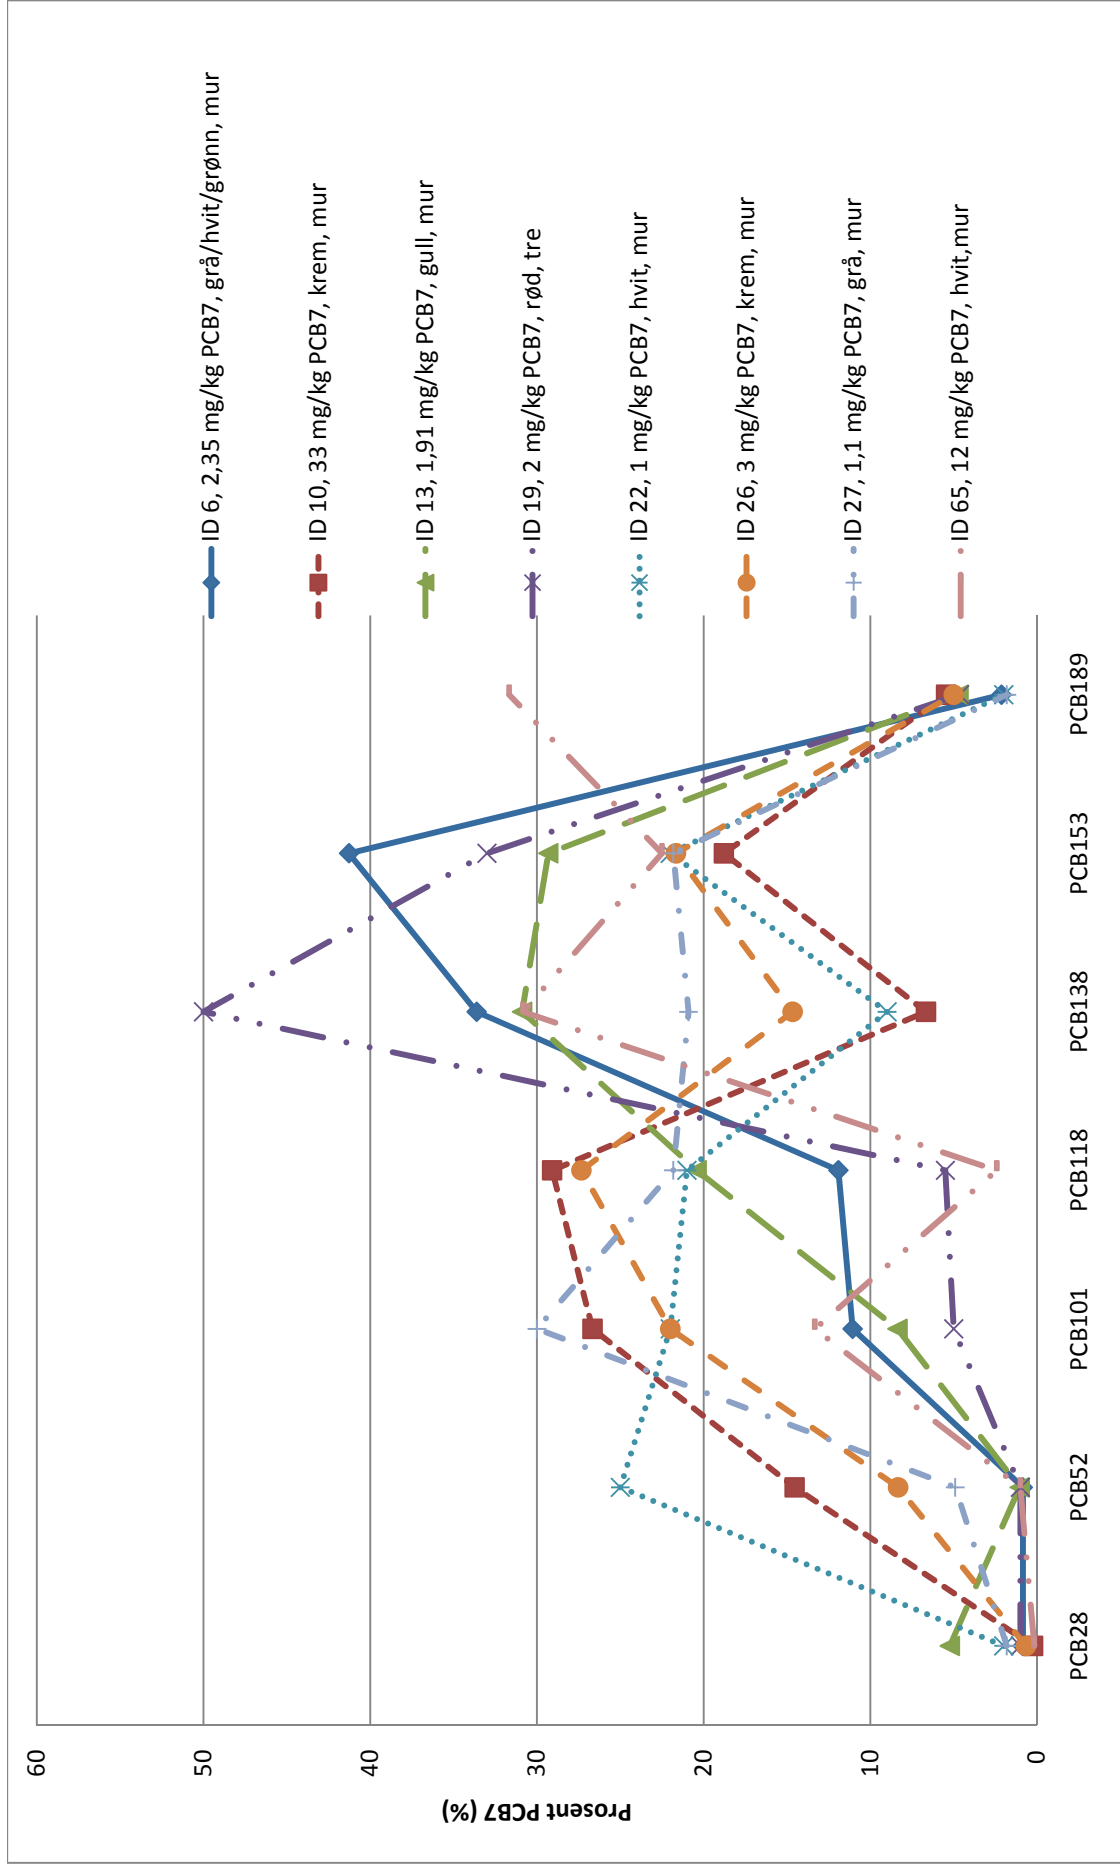
Det er ingen klar sammenheng mellom de malingsprøvene med høyest PCB nivåer (se Figur 8). Dette tyder på at de enten kommer fra forskjellige malings typer eller fra forskjellige år. Ulik grad av dekomponering ved fordamping eller annen nedbrytning av PCB-kongenerne kan ikke utelukkes.

Figur 8: Profiler fra alle malingsprøvene  $\geq 1$  mg/kg.

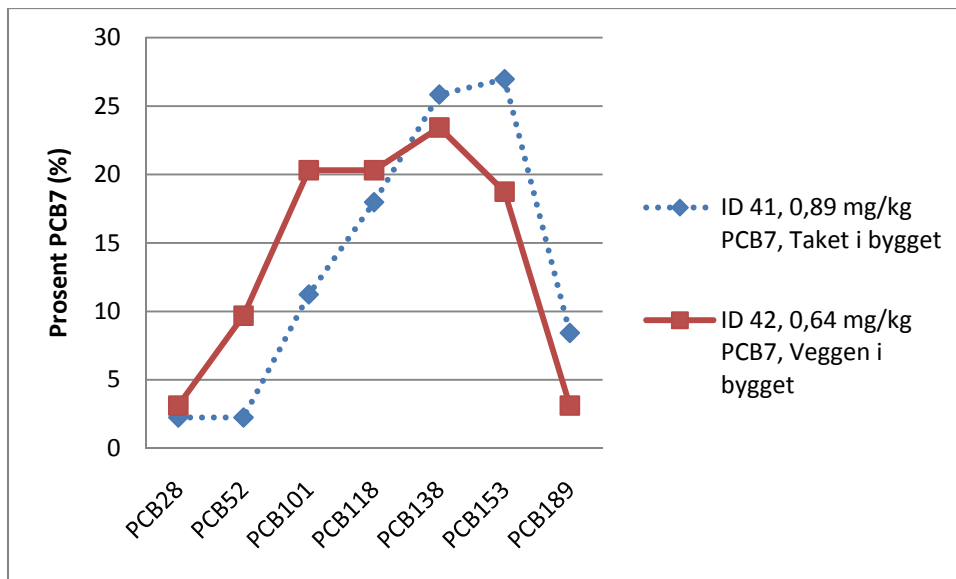
Figur 9: PCB<sub>7</sub> profiler fra ett og samme bygg (innendørs).

Det ser ut til at det er relativt god sammenheng mellom profilene fra dette spesifikke bygget (Figur 9 og 10). Prøven som ble tatt fra veggen inneholder relativt høyere konsentrasjoner av de lavklorerte PCB-kongenerne, mens prøven fra taket har relativt høyere verdier for de høyere klorerte PCB-kongenerne. Usikkerheten i tallverdiene, som resultat av konsentrasjoner som nærmer seg deteksjonsgrensen, kan være nok til at to profiler, slik som profilene for prøve 41 og 42, ligner hverandre.

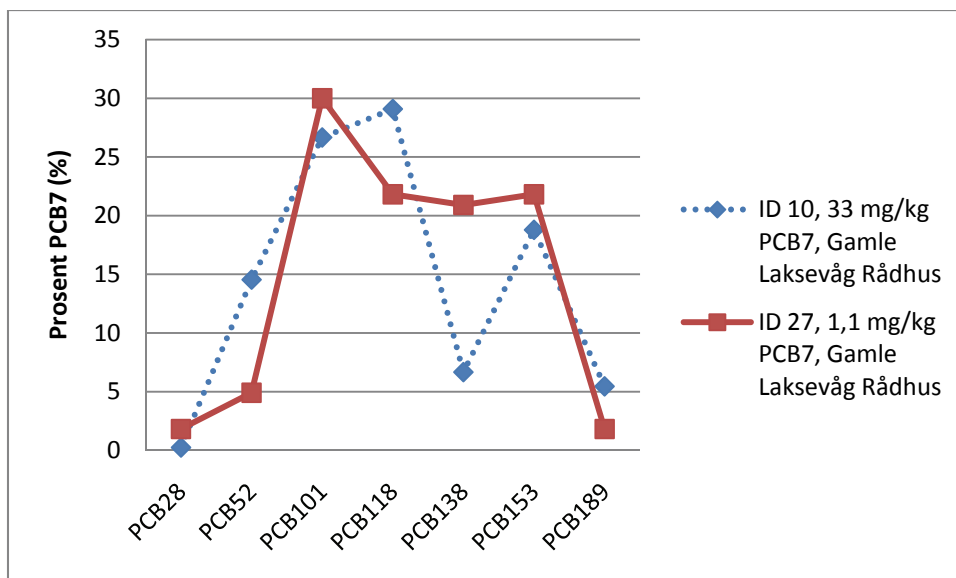
Figur 11: PCB<sub>7</sub> profiler fra ett og samme bygg (ulike typer utendørsmaling).

Mens profilene er fra samme bygg, kommer de fra to forskjellige typer maling og har forskjellige konsentrasjoner. Figur 11 og Figur 12 nedenfor illustrerer at det kan være en utfordring å identifisere kilder over store områder fordi den samme bygningen kan ha en rekke forskjellige PCB kilder utover utendørs maling, for eksempel fugemasse og isolerglassvinduer uten at dette er sjekket i denne undersøkelsen. Prøve 27 er tatt nærmere sjøkanten til høyre for den røde malingen midt på Figur 12.

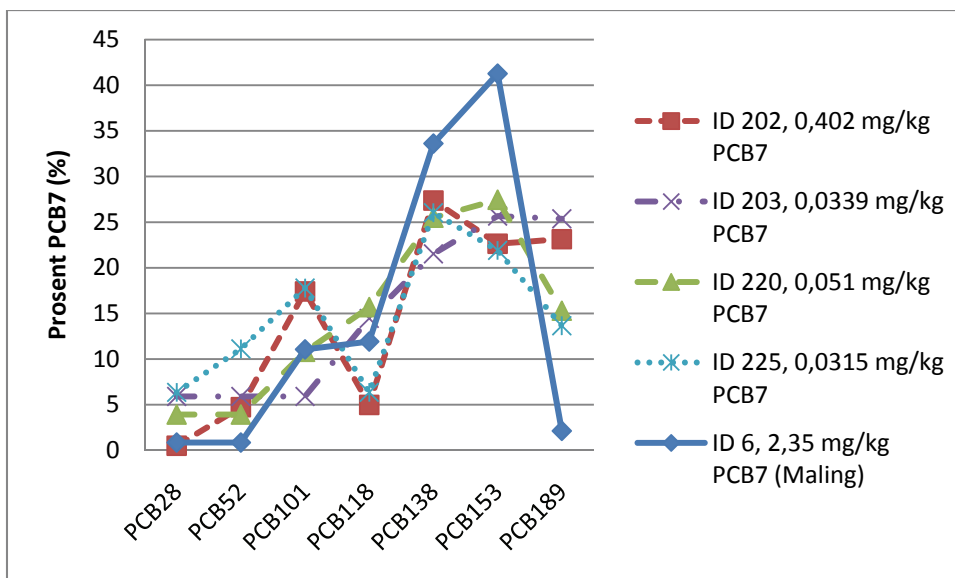
Figur 14: PCB<sub>7</sub> profiler fra sandfang over et mindre område.

Det virker ikke som prøve 6 har noen stor innvirkning på innholdet i sandfangene i nærområdet. Det ser ut som prøve 203 har sine egne kilder som er mest sannsynlig oppover bakken forbi kirken. Figur 13 viser at avløpskanalen som ligger mellom sandfang 225 og sandfang 202 kan føre til PCB-spredning fra området rundt prøve 225 til prøve 202. Profilene for prøve 202 og prøve 225 viser at det også kan være en sammenheng her. Det ikke mulig å si ut ifra informasjon om prøvene om denne spredningen skjer via avløpskanalen eller på overflaten. PCB<sub>7</sub> konsentrasjonen i prøve 202 er betydelig større enn konsentrasjonen i prøve 225.

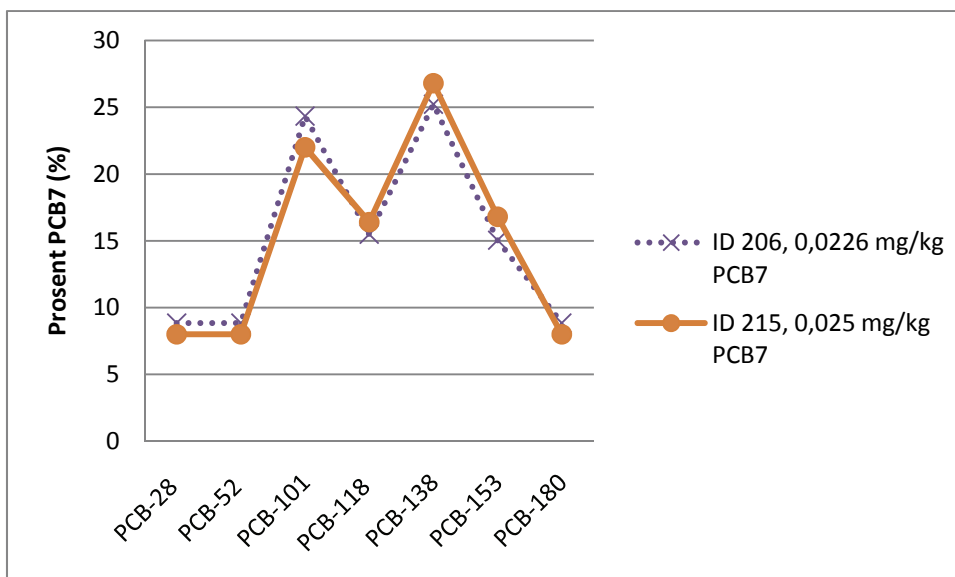
Figur 15: PCB<sub>7</sub> profiler - sammenligning av to sandangsprøver langt fra hverandre.

Prøve 206 og prøve 215 har like profiler, men det er ikke lett å se en sammenheng mellom prøvestedene. Prøvestedet for 206 ligger i bakken ovenfor Damsgård skole og prøvestedet for 215 ligger nærmest Kirkebukten. Prøve 206 er tatt fra sandfang i en avløpsledning som leder direkte til

Kirkebukten. Sammenhengen kan skyldes at samme type maling ble brukt på to forskjellige steder på omtrent samme tid. Det er også mulig at profillikheten kan være tilfeldig. Begge prøver har svært lave konsentrasjoner som ligger rett overfor deteksjonsgrensen. Disse lave konsentrasjonene gjør det vanskeligere å si mye om profilene til prøve 206 og prøve 215 selv om de ligner på hverandre.

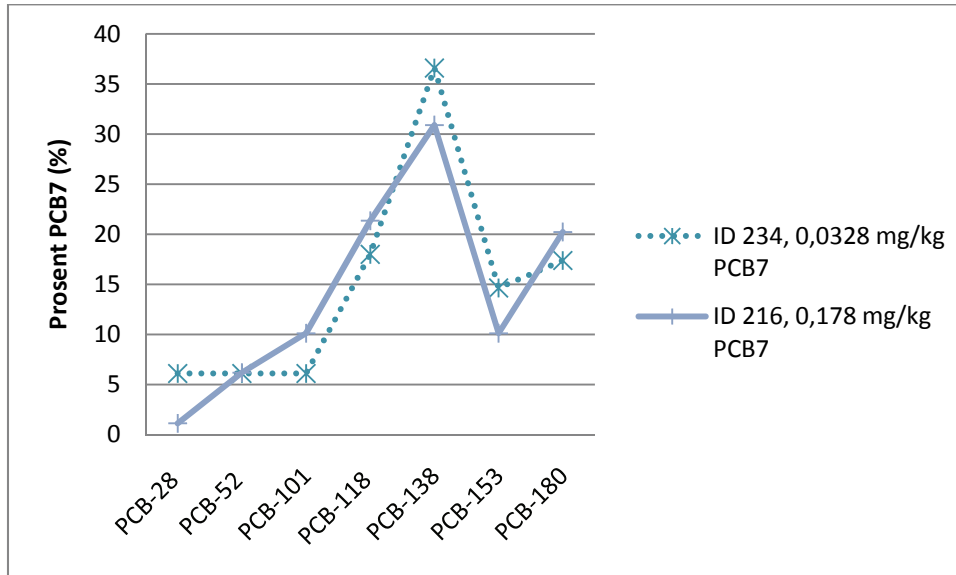
Figur 16: PCB<sub>7</sub> profiler – sandfangsprøver som ligner på hverandre men med stor avstand imellom.

Figur 16 viser resultater fra to sandfang som virker som de har sammenheng. Først og fremst er det viktig å se på konsentrasjonene som har en avstand med en faktor på 5. I tillegg er konsentrasjonen til prøve 234 såpass lav at det er viktig å være skeptisk til sikkerheten rundt verdiene (Jartun, m.fl., 2008b). Prøve 216 ble tatt fra et sandfang ved fjorden (10 meter) og sør for Kirkebukten, mens prøve 234 ble tatt ca. 300 meter lenger opp bakken. Dessuten kommer prøve 234 fra et sandfang som ligger langs en avløpsledning som tømmes i Kirkebukten og skal ikke ha direkte kontakt med kummen der prøve 216 ble tatt. Denne figuren er enda et eksempel på at det er mange faktorer som kan spille en avgjørende rolle når man skal tolke en PCB<sub>7</sub> profil. I slike tilfeller er det viktig å huske at selv om sandfangene ikke deler en felles kilde, kan det være liknende malingskilder med samme type maling som er blitt tatt i bruk omtrent samtidig.

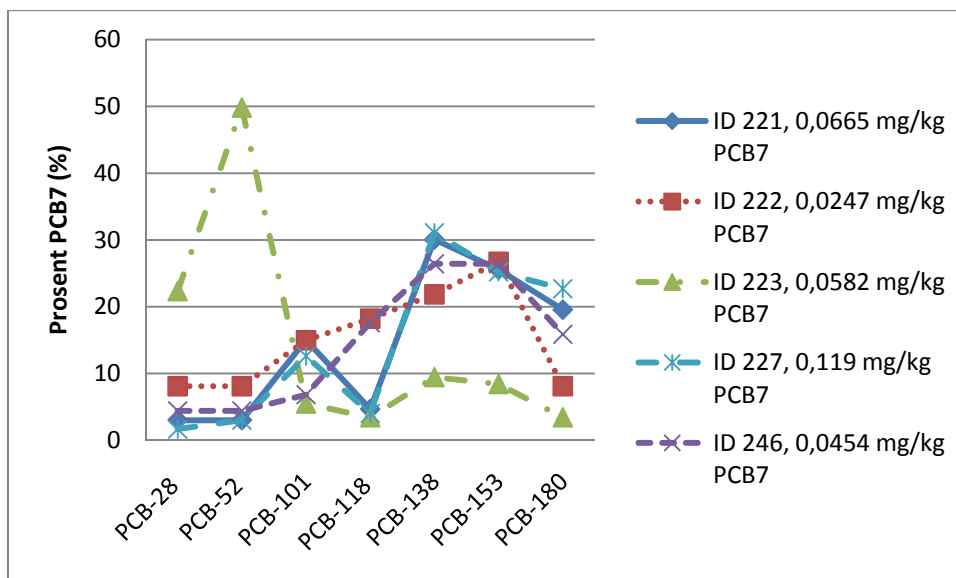
Figur 17: PCB<sub>7</sub> profiler fra sandfangsprøver fra området rundt Damsgård Almenning.

Området rundt Damsgård Almenning ser interessant ut. Bakken er ganske bratt (se Figur 20) og store mengder vann kan bli transportert nedover bakken og kanskje uhindret helt ned til fjorden. Figur 17 viser alle sandfangene i nærområdet. Prøve 223 skiller seg ut og ser ut til å komme fra en annen kilde.

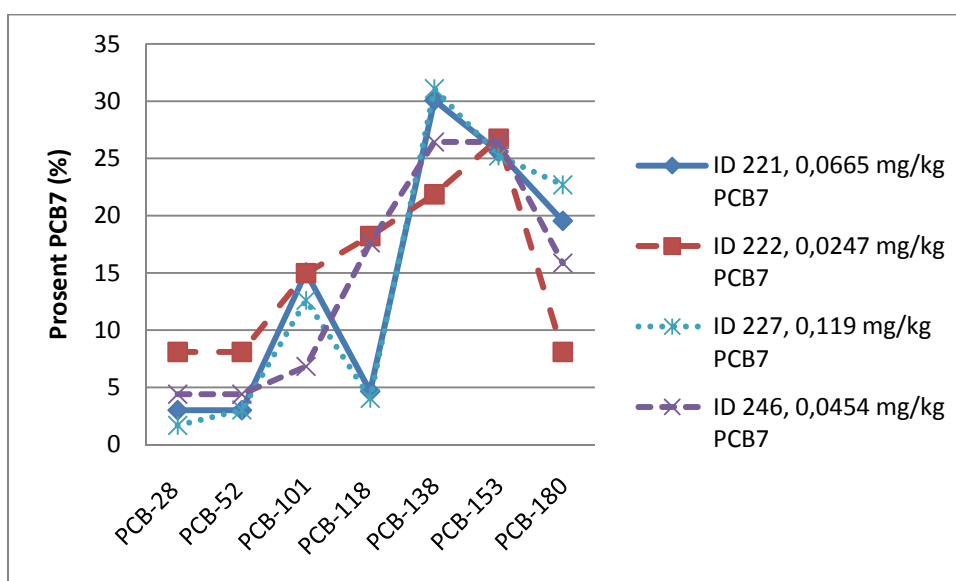
Figur 18: Lignende PCB<sub>7</sub> profiler fra sandfang i område rundt Damsgård Almenning.

De fire prøvene i Figur 18 viser samme type innhold med relativt høyere verdier for de høyklorerte kongenerne og relativt lavere verdier for de lavklorerte kongenerne. Det er to profiler som viser seg å ligge nært hverandre. Prøve 221 og prøve 227 (se Figur 19 nedenfor) har profiler som viser at kongenerne ligger på relativt samme verdier. PCB<sub>7</sub> konsentrasjonen i prøve 227, som ligger oppover bakken for prøve 221, er ca. dobbelt så stor som i prøve 221.

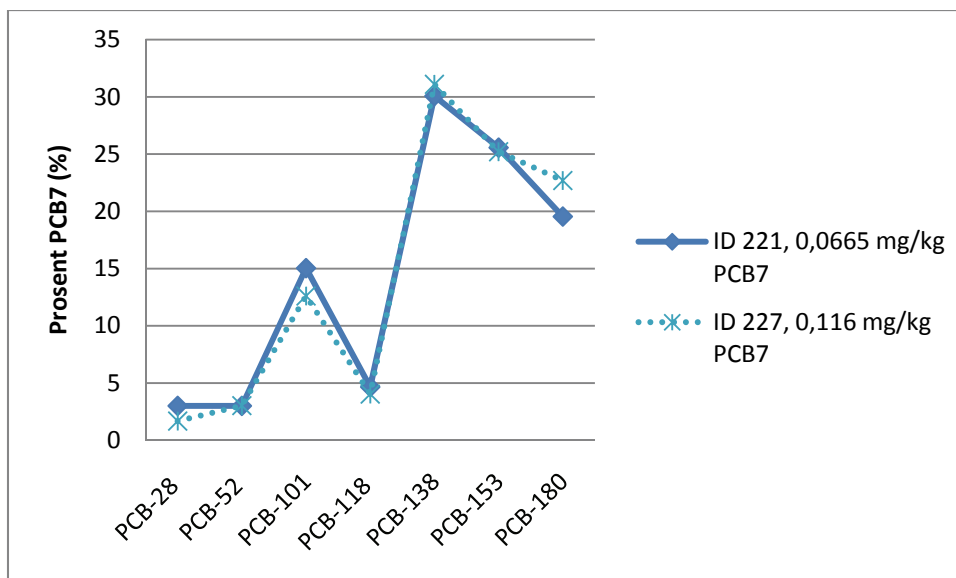
Figur 19: PCB7 profiler av sandfangsprøver 221 og 227.

Det ser ut til at det er en god sammenheng mellom kongenerne i prøve 221 og prøve 227. En felles kilde kan være ett stort bygg som ligger mellom prøvestedene. Det er ingen kjent avløpsledning som går fra prøve 227 til prøve 221. Derfor er det mest sannsynlig at denne kilden som påvirker begge områdene er enten mellom dem sånn at det er spredning i begge retninger, eller er ovenfor prøve 227 slik at spredning skjer mot begge sandfangene. Figur 20 nedenfor viser utsikten mot fjorden fra Kringsjøveien og nedover Damgård's Almenning. Prøve 227 ble tatt ca. 50 meter til venstre for stedet hvor dette bilde ble tatt.

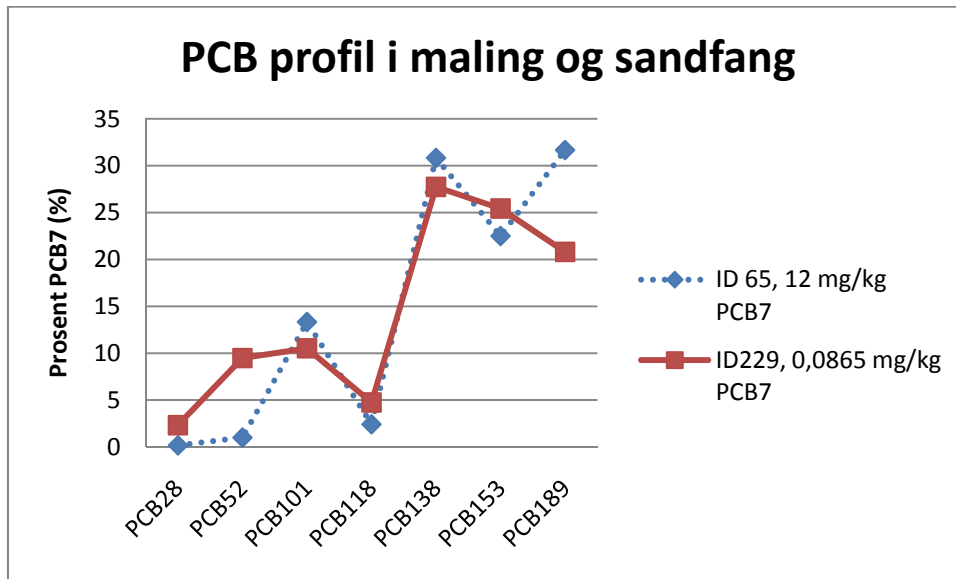
Figur 23: Sammenheng mellom maling og nære sandfang (PCB<sub>7</sub> profiler).

Det ser ut til at det er en god sammenheng mellom profilene til prøve 65 og prøve 229. Prøvene ble tatt ca. 2 meter fra hverandre som vises godt i Figur 24 nedenfor. Usikkerhet i prøve 229 på grunn av konsentrasjonen gjør det mulig at profilene egentlig kan være enda mer like hverandre.
