NGU Rapport 2006.095

Potensielt skredfarlige områder i
Bergen kommune.
Delrapport 2

Rapport nr.: 2006.095		Gradering: Åpen	
Tittel: Potensielt skredfarlige områder i Bergen kommune. Delrapport 2			
Forfatter: Kari Sletten, Knut Stalsberg, Bjørn Bergstrøm, Bjørn A. Follestad, Harald Sveian, Marc H. Derron		Oppdragsgiver: Bergen kommune, NGU	
Fylke: Hordaland		Kommune: Bergen	
Kartblad (M=1:250.000) Bergen		Kartbladnr. og -navn (M=1:50.000) 1115 I Bergen, 1215 IV Samnanger, 1116 II Sæbø	
Forekomstens navn og koordinater:		Sidetall: 137	Pris: kr 1230,-
Feltarbeid utført: 1. april -21. oktober 2006		Rapportdato: 22.12.06	Prosjektnr.: 3139.00
		Ansvarlig:

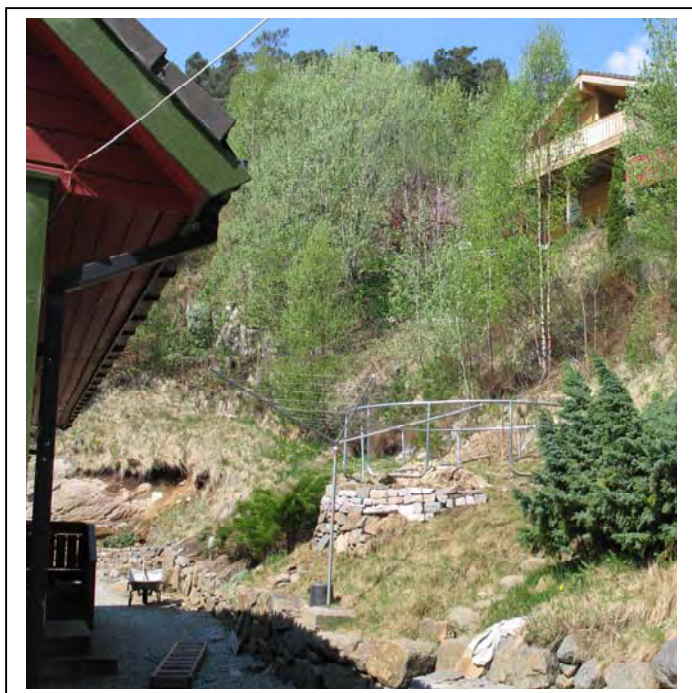
Type skråning: 2 og 3

Konklusjon: Faren for steinsprang, samt mindre jordskred ved ekstremnedbør bør vurderes.

Foto: Forvittringsmateriale bak hus Gullstølslien 20-18.

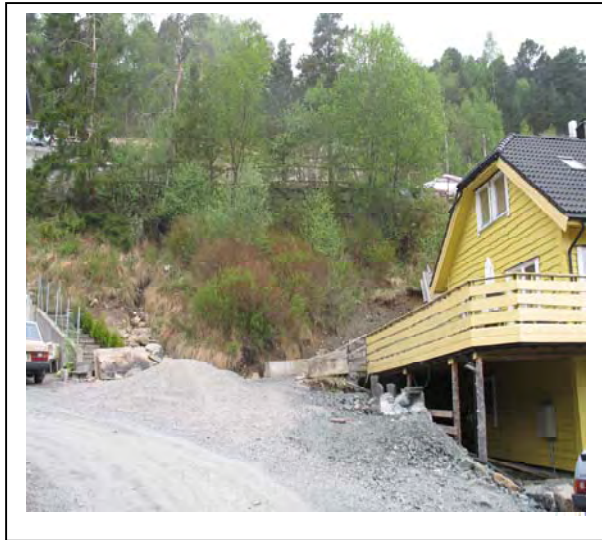
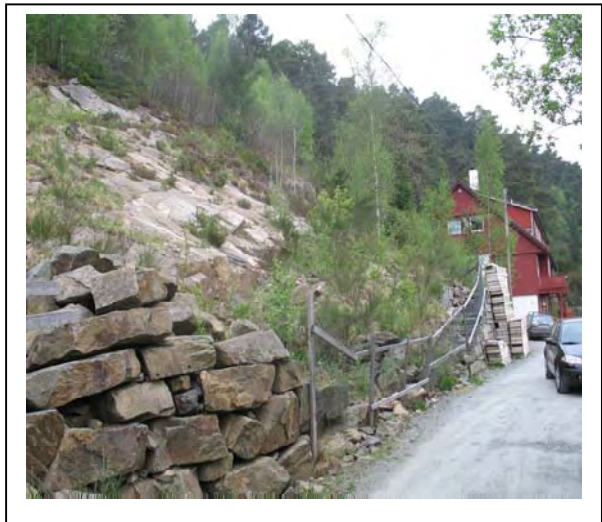
Type skråning: 2 og 3

Konklusjon: Bør vurderes i forhold til stabilitet for løsmasser og med tanke på avrenning av overflatevann.

Foto: Løsmasser med flombekk i skråningen bak Øvre Kråkenesvei 61 (øverst) og avspylte områder syd for Øvre Kråkenesvei 71.

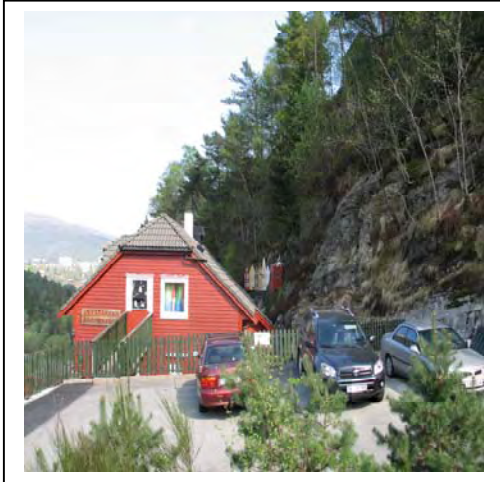
Øvre Kråkenes 64 (Løvestakken barnehage), 66, 68A+B, 70, 98 og 100

Type skråning: 1

Konklusjon: Bør vurderes i forhold til steinsprang.

Foto: Fjellskrenten ved Løvstakken barnehage der det i de øvre partier sees løse steiner og mindre blokker.

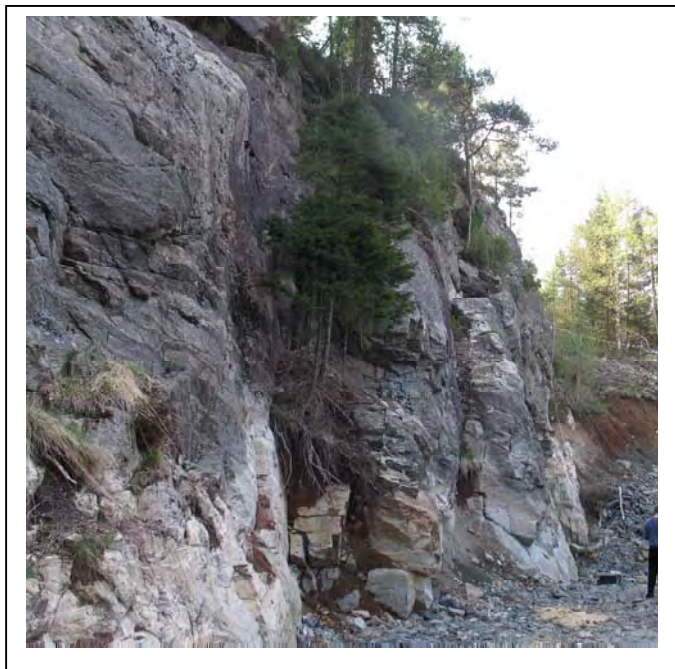
Type skråning: 1- 2 og 3.

Konklusjon: Faren for steinsprang og jordskred bør vurderes.

Foto: Fjellvegg bak Bønesberget 6, med løse blokker i de øvre partier.

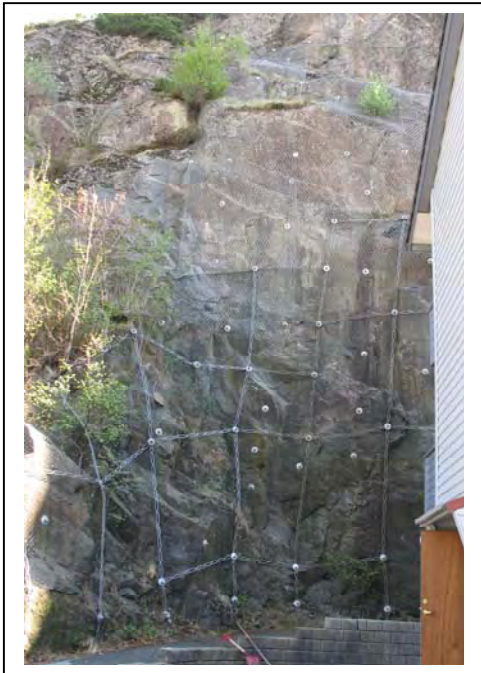
Type skråning: 1

Konklusjon: Fjellvegg bør vurderes med tanke på steinsprang og maskestørrelse for sikkerhetsnettet.

Foto: Fjellvegg med sikkerhetsnett bak hus Sælenveien 5.

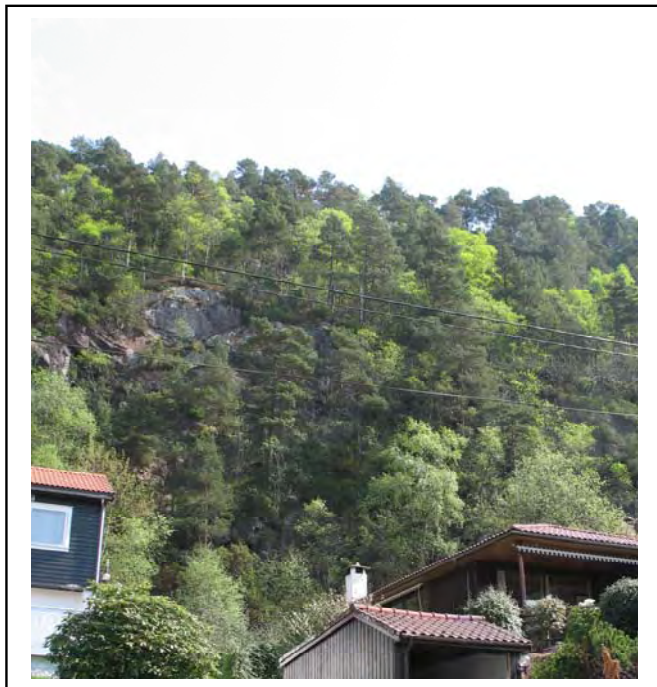
Type skråning: 1

Konklusjon: Fjellsiden bør vurderes for steinsprang.

Foto: Vegetasjonsdekket fjellside bak Stokkedalen 128. Noe løs blokk sees i fjellvegg bak hus.

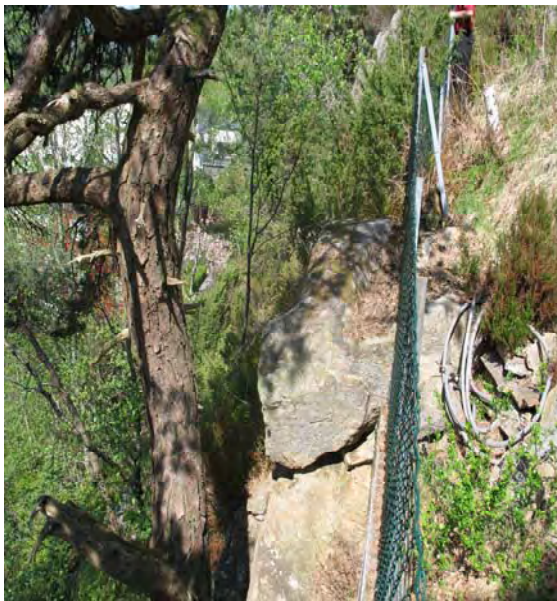
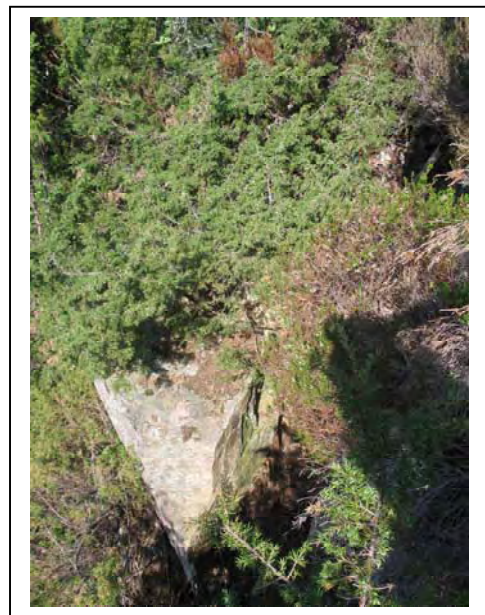
Beskrivelse: Disse husene ligger inntil en skråning som i de nedre deler er dekket av morenemateriale med noe nedfalt blokk på overflaten. Høyere opp står flere mindre fjellhamre ut i skråningen. Det er foretatt en befaring sammen med eier opp til kanten av skråningen hvor flere større løse blokker sees. De største er omtrent 1 m³ og ligger helt løst ute på kanten ved grensen til den overliggende hustomt nr. 66. Kontroll av hamrene videre nordover viser sterkt oppsprukket fjell i flere mindre fjellhamre. Noen steder var sprekkene 10-15 cm brede og nær vertikale. Utfallsretninger er omtrent mot de to underliggende hus (nr 75 og 77) fra de overliggende hustomtene nr. 68 og 66.

Type skråning: 1 og 2

Konklusjon: Fjellsiden bør vurderes for steinsprang og stabilitet for de overliggende større løse blokker.

Foto: Løse blokker i hamre over Sælenveien 75, i grensen til overliggende huseiendom.

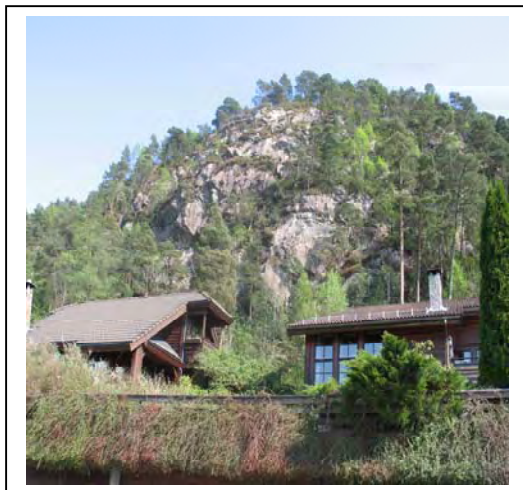
Type skråning: 1

Konklusjon: Fjellsiden bør vurderes mht. tilstrekkelige sikringstiltak og faren for steinsprang.

Foto: Fjellsiden bak husrekken Bråtet terrasse 31-21 sett fra hus 21.

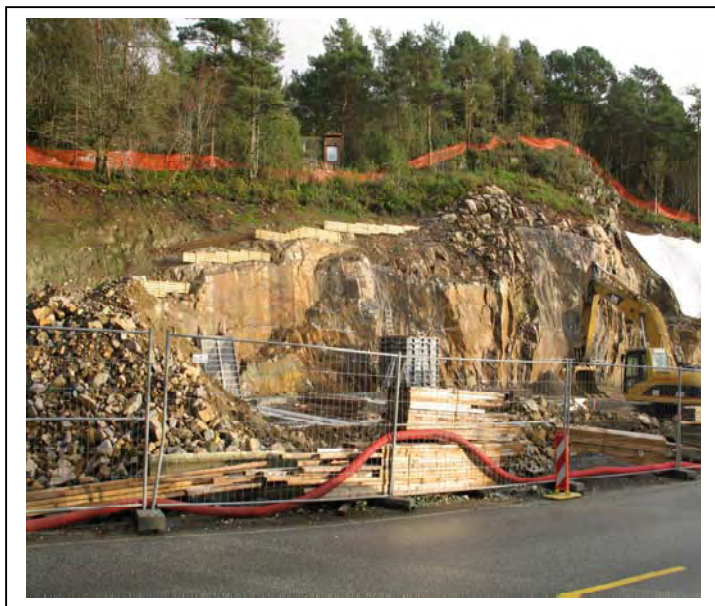
Foto: Ny tomt langs østsiden av Torgny Segersteds vei sett fra krysset Torgny Segersteds vei/Ortustranden. Bakveggen er ca. 10 m høy og blottet lys gneisgranitt med et varierende dekke av morenemateriale. Sikringsarbeider er foretatt.

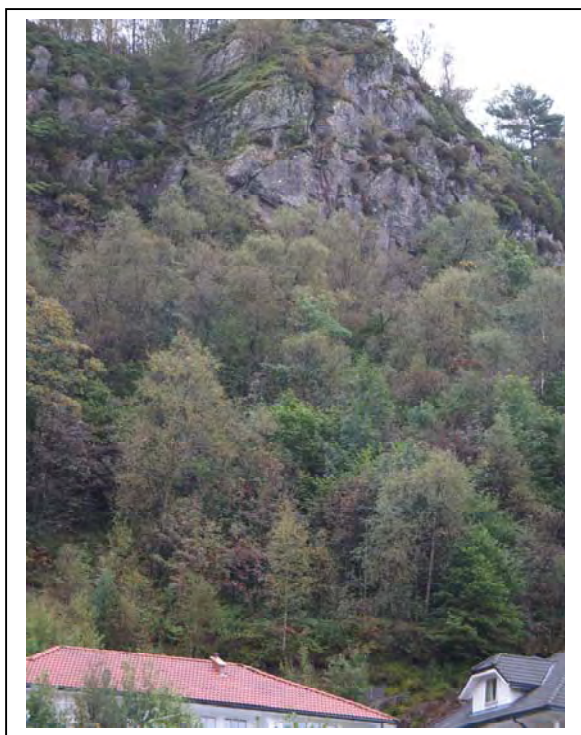
Øvre Fyllingsvei 142-152

Skrånings type: 1 og 3

Konklusjon: Fjellsiden bør vurderes med tanke på steinsprang og jordskred.

Foto: Fjellside med oppsprukne partier over hus Øvre Fyllingsvei 142.

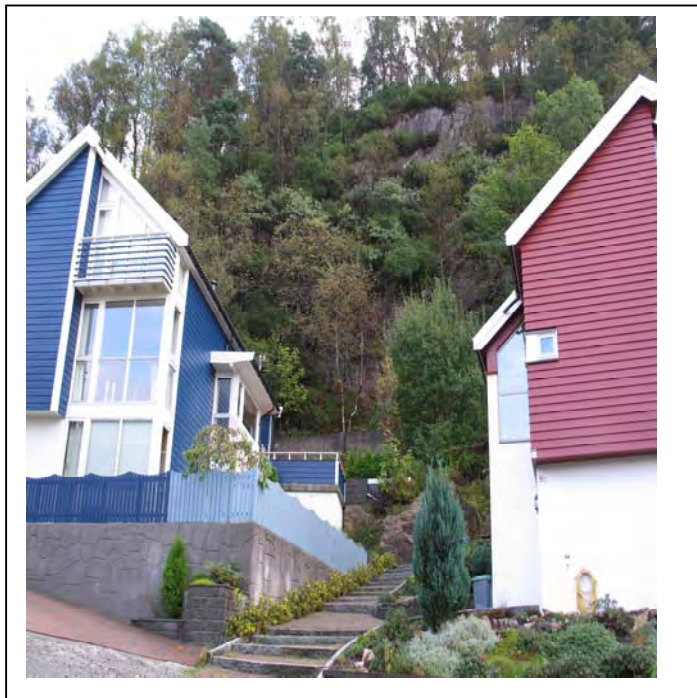
Skrånings type: 1 og 3

Konklusjon: Stabilitet av masser bør vurderes med tanke på drenering langs overliggende veg samt mulighet for steinsprang.

Foto: Rosenlundv 8B og C ligger inntil en isskurt fjellside. I svakhetssoner sees noe oppsprukket fjell.

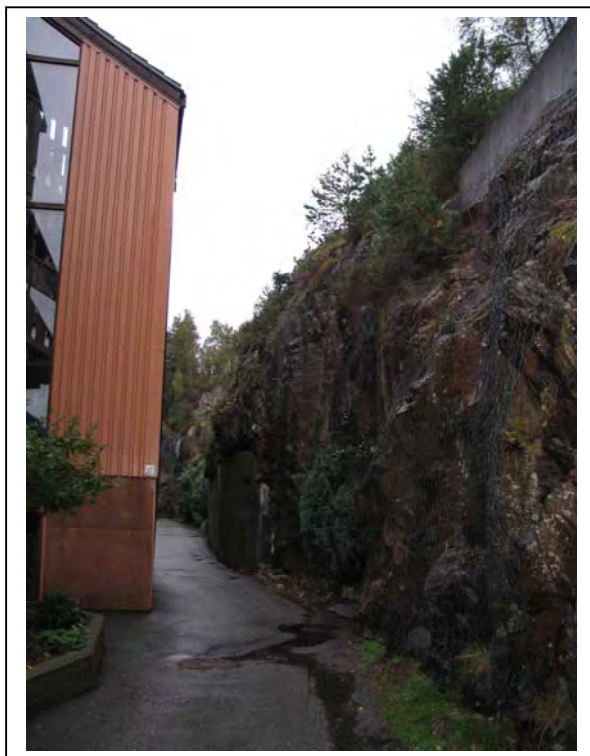
Type skråning: 1-2

Konklusjon: Fjellvegg bør vurderes med tanke på steinsprang.

Foto: Tomten til J.L. Mowinckels vei 5-31 er delvis skutt ut i gneisgranittiske bergarter. Dette har gitt en steiltstående fjellside hvor sikringsarbeider er foretatt.

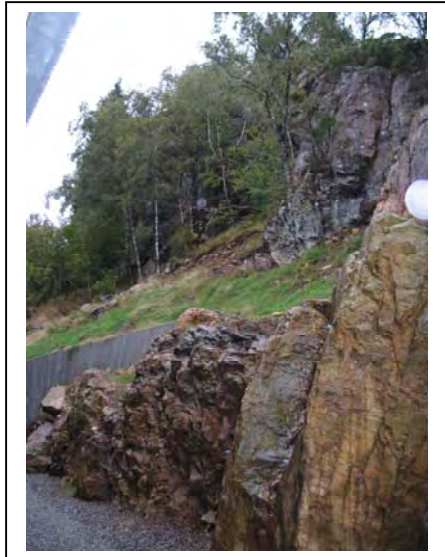
J.L. Mowinckels vei 26-32

Type skråning: 1 og 3

Konklusjon: Fjellvegg og løsmasser bør vurderes med tanke på steinsprang og jordskred.

Foto: Skråningen med sikringsarbeider bak boligblokker J.L.Mowinckels veg 20-32. Blokkoppsprekning sees i de øvre partier.

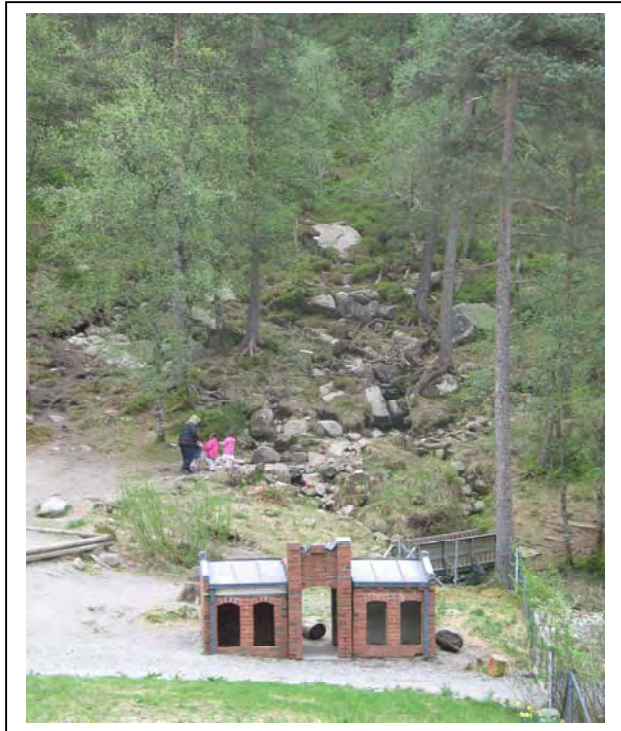
J.L. Mowinckels vei 137-108

Beskrivelse: Husene er lagt inntil en nær loddrett isskurt gneisgranittisk fjellvegg. Fjellveggen er ofte mer enn 10 m høy. Bak nr. 66-70 er fjellveggen noe slakere og har flekkvise avsetninger med morenemateriale. Ved barnehagen (nr. 74) øker mektigheten av løsmasser. I den nordenforliggende skråningen sees det flere mindre snitt som viser morenemateriale. Bekken som renner sentralt gjennom dette materiale, har ved barnehagen tydelige løp som bl.a. viser at den periodevis har gått over sine bredder (og inn mot barnehagen).

Type skråning: 1, 2 og 3

Konklusjon: Området bør vurderes med tanke på steinsprang innen områder med skråningstype 1 og 2. I området ved barnehagen bør flomløp ned mot barnehagen vurderes sett bl.a. i relasjon til tilstrekkelige/utstrekkelige avløp fra høyere liggende område med bebyggelse i Nils Langhellesvei.

Foto: Større mektigheter av løsmasser ved barnehagen (nr. 74). Bekken som renner sentralt i bildet har tydelige flømløp ved barnehagen. Disse viser bl.a. at bekken periodevis har gått over sine bredder (og inn mot barnehagen).

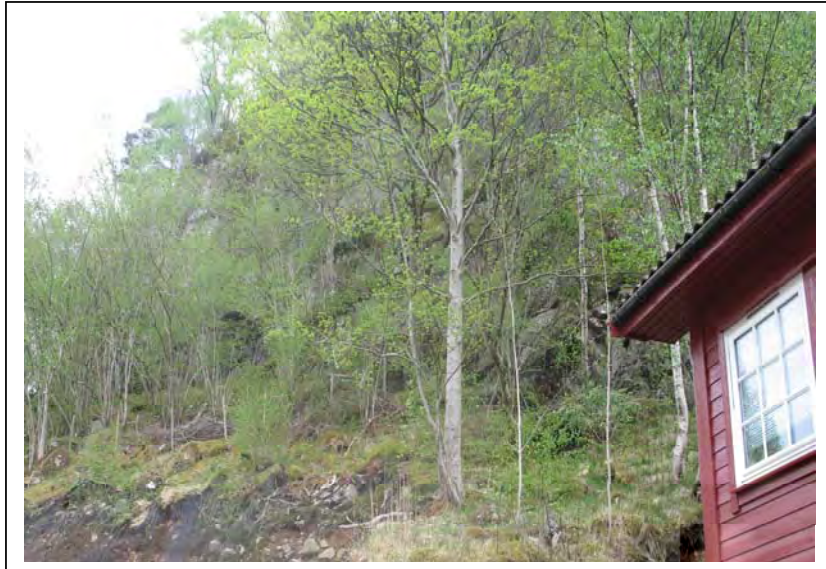
Benshaugen 2A og Dag Hammarskjølds vei 100

Type skråning 3 og 2

Konklusjon: Området bør vurderes for utfall av blokk fra Benshaugen og stein fra moreneskjæringer.

Foto: Skjæring bak Bergen sykehjem med morenemateriale og steinsprangblokker.

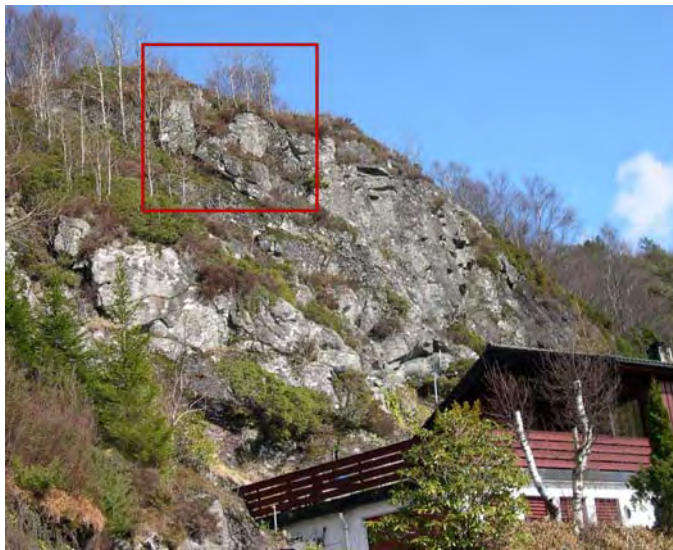
Type skråning: 1.

Konklusjon: Faren for steinsprang bør vurderes.

Foto: Nedberget 35,
foto mot øst. Ramme
viser de to omtalte
blokkene.

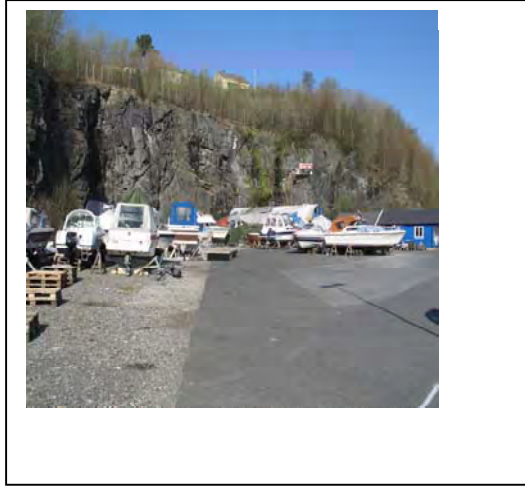
Type skråning: 1

Konklusjon: Om anlegget utvides med nye bygg inn mot fjellsiden bør faren for stein- og blokkfall vurderes.

Foto: Fjellveg ved indre bakkant av Dolviken brygge.

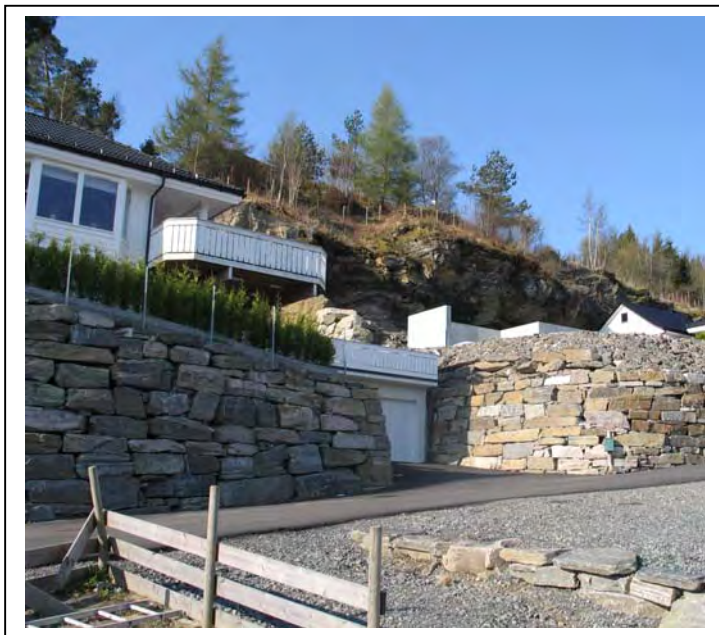
Type skråning: 2, stedvis 1

Konklusjon: Behovet for sikring av ny tomt bør vurderes hvis dette ikke er gjort.

Foto: Fjellveg med manglende sikringsarbeider i ny utskutt tomt.

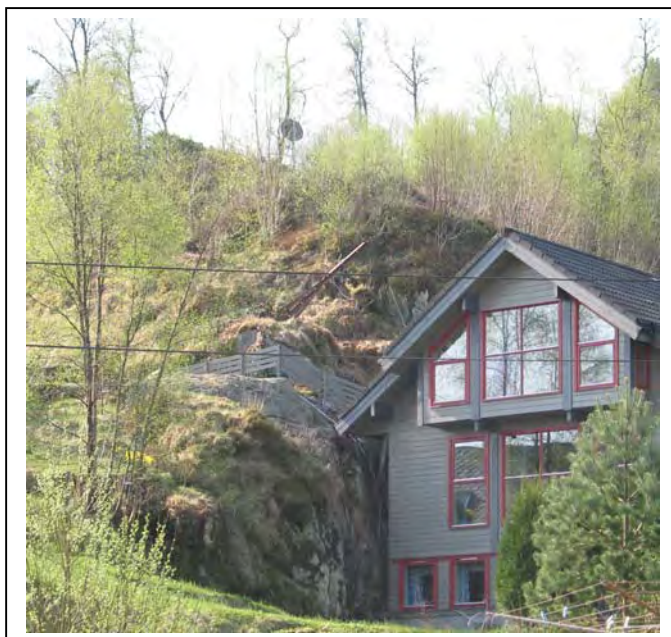
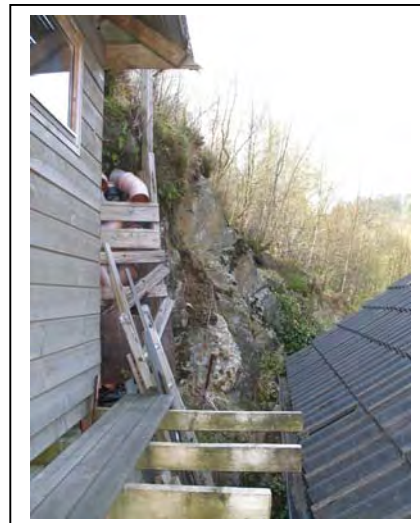
Type skråning: 2

Konklusjon: Faren for steinsprang bør vurderes. Sprengningsarbeider i fjellveggen over vil kunne øke faren for steinsprang.

Foto: Fjellskråninger ligger inntil hus Feråsvegen 6. Detaljfoto viser forholdene mot syd.

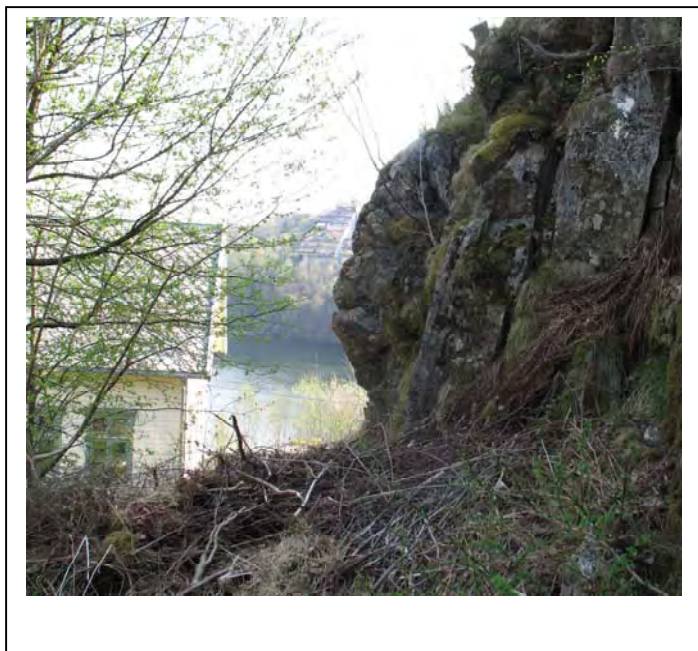
Steinsvikveien 125

Type skråning: 2

Konklusjon: Overheng bør vurderes med tanke på steinsprang. Sprengningsarbeider i tilknytning til planlagt vei (er stukket) bør vurderes for økt fare for steinsprang ved hus Feråsvegen 6.

Foto: Fjellskråning med heng og oppsprukket fjell ved Steinsvikveien 125.

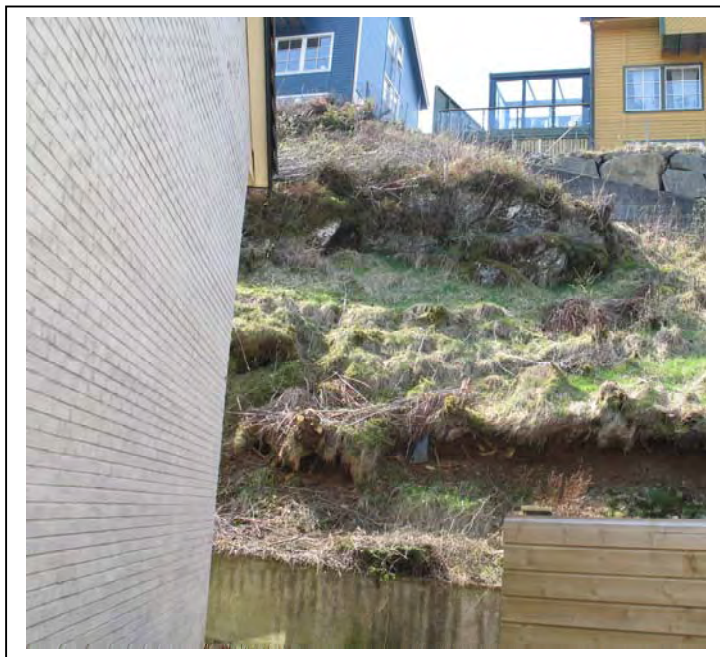
Type skråning: 2 og 3

Konklusjon: Faren for mindre jordskred og steinsprang bør vurderes.

Foto: Tildels oppbløtne løsmasser med strukturer som tyder på sig sees bak Søråshøgda 104B-106B.

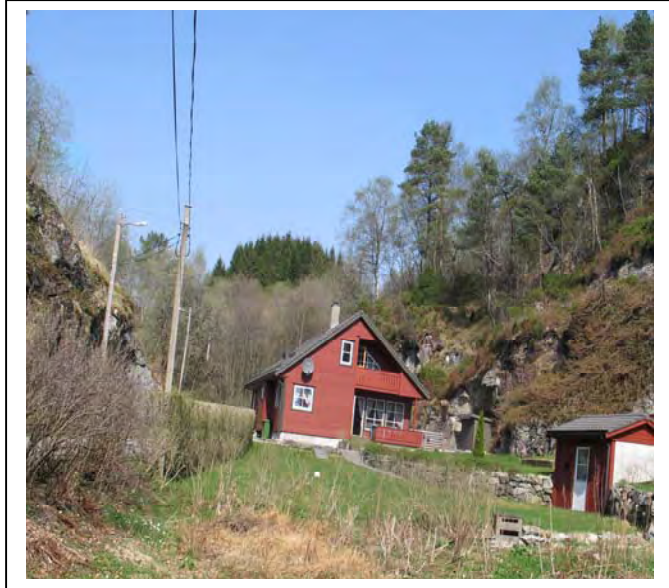
Type skråning: 1

Konklusjon: Bør vurderes med tanke på steinsprang.

Foto: Fjellskråning med avsatser og noe oppsprukket fjell ved Folldalsheia 9.

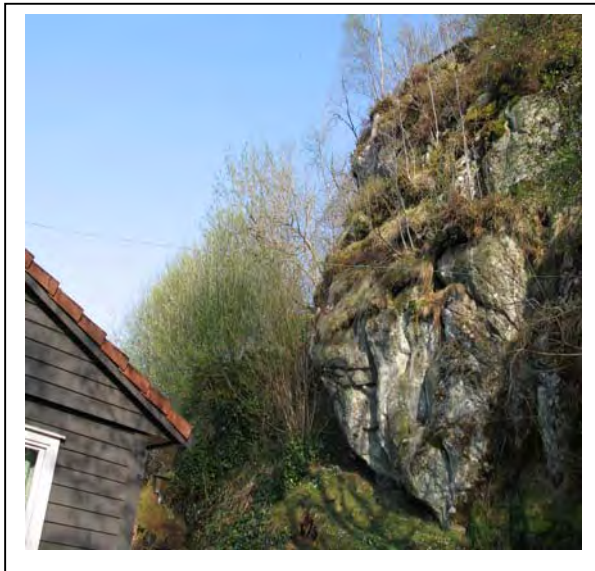
Type skråning: 2

Konklusjon: Bør vurderes med tanke på steinsprang.

Foto: Fjellskråning med oppsprukket fjell bak Harald Skjoldsvei 58.

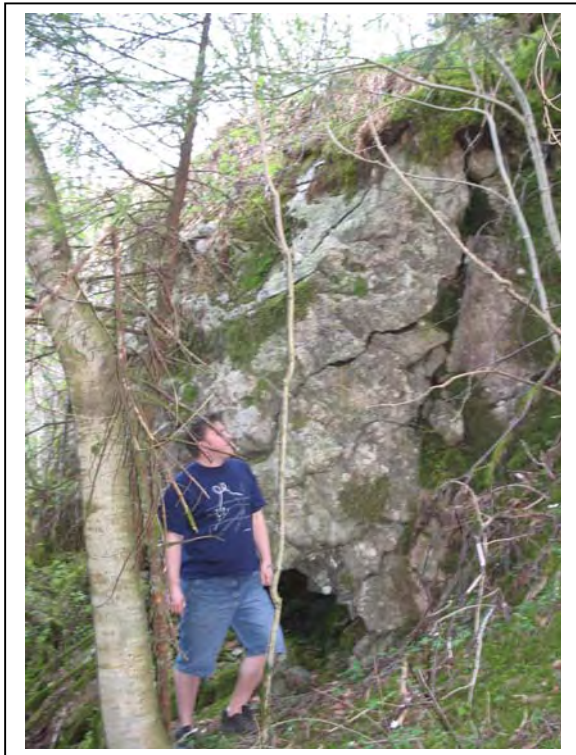
Type skråning: 1 og 3

Konklusjon: Bør vurderes med tanke på utfall av store blokker fra de øvre deler av fjellsiden og dannelse av mindre jordskred.

Foto: Fjellskråning med sterkt oppsprukket fjell 100-150 m oppe i fjellsiden bak Fanaveien 186 og 188.

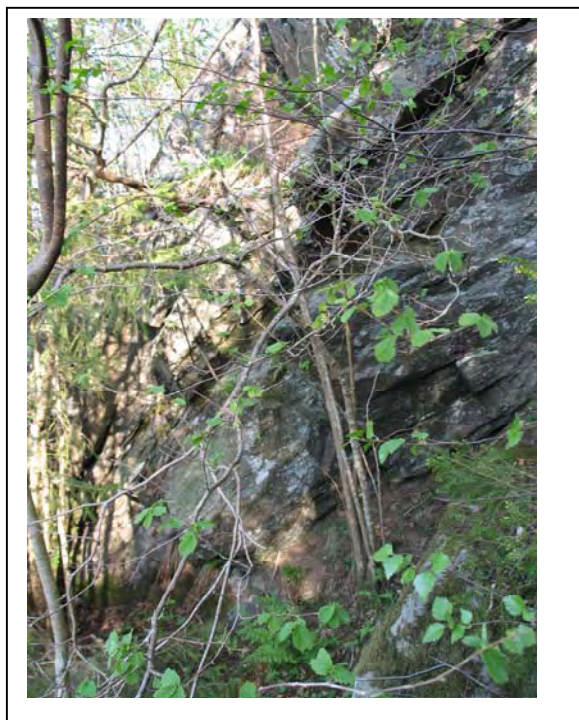
Type skråning: 2

Konklusjon: Faren for steinsprang bør vurderes.

Foto: Fjellskråning med sterkt oppsprukket fjell bak anneks ca. 8 m oppe i fjellsiden bak Fanahammeren 9.

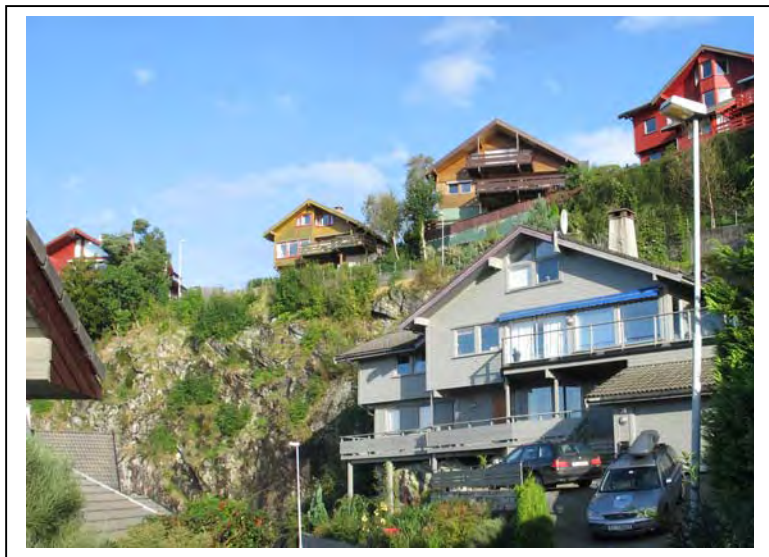
Type skråning: 2

Konklusjon: Bør vurderes med tanke på steinsprang.

Foto: Fjellsiden bak Fanakrå 24 med støttemur mot overliggende veg. Noe løst fjell sees.

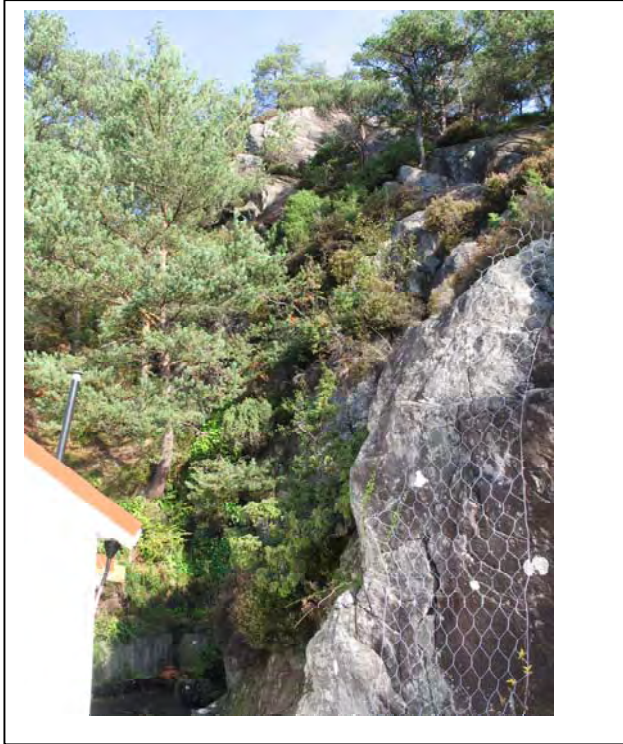
Type skråning: 2

Konklusjon: Bør vurderes med tanke på steinsprang.

Foto: Løse blokker sees i fjellsiden bak hytte ved sjøkanten (i området til hus 144).

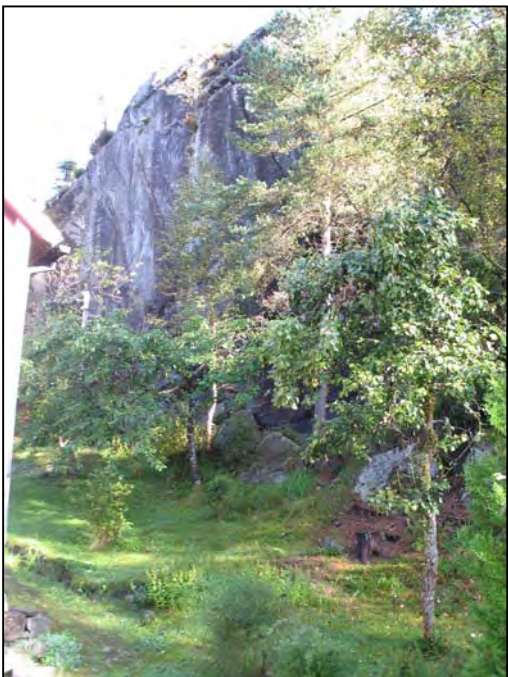
Smogfibakkane

Type skråning: 1

Konklusjon: Bør vurderes med tanke på steinsprang.

Foto: Fjellvegg med steinsprangblokker.

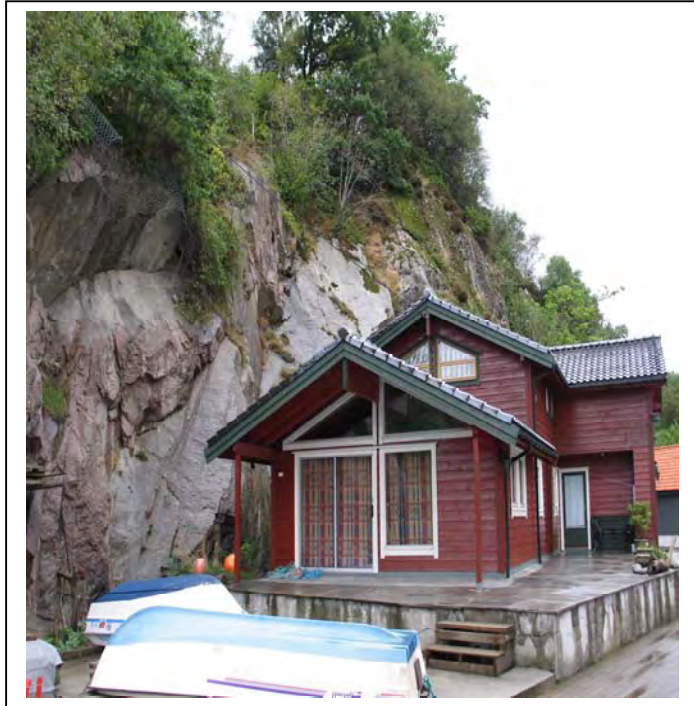
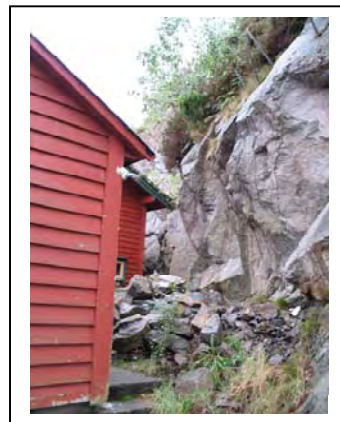
Type skråning: 2

Konklusjon: Bør vurderes i forhold til steinsprang.

Foto: Naust med brygge i Austrevågen. I den utskutte fjellveggen bak bryggen sees det løse blokker (se foto til høyre).

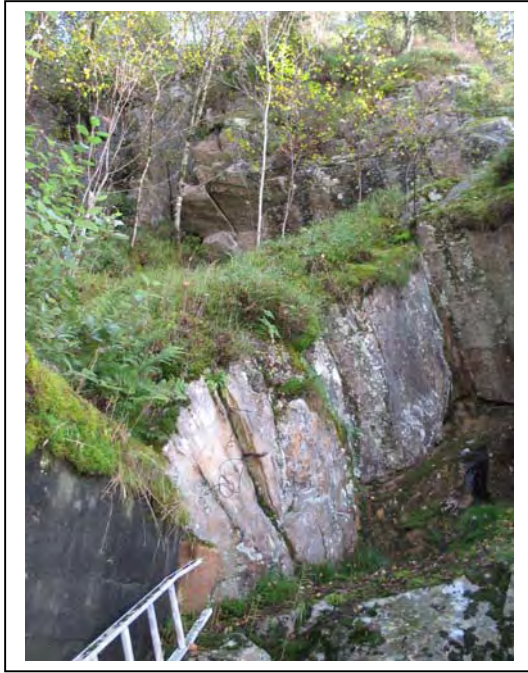
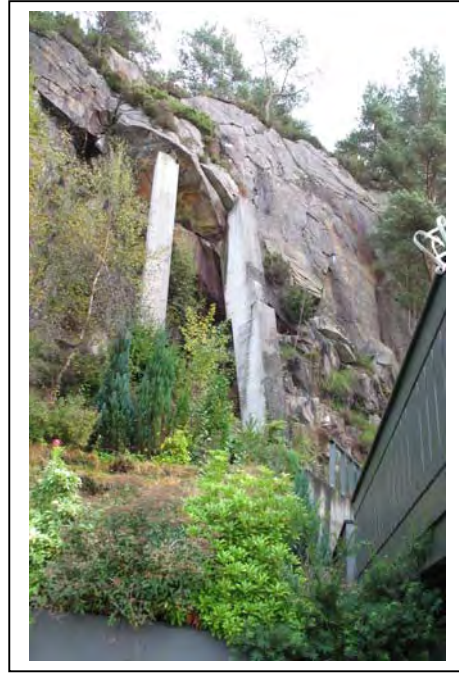
Type skråning: 1

Konklusjon: Bør vurderes i forhold til steinsprang.

Foto: Løst og oppsprukket fjell bak hus 398 (til venstre) og støttepilarer under fjellhammer med løs blokk bak hus 400B.

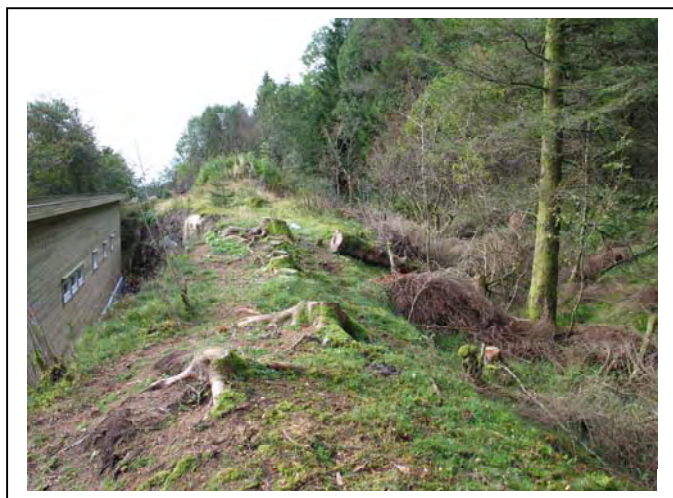
Type skråning: 2 (1)

Konklusjon: Bør vurderes med tanke på opprensning i bakkant av byggegrop.

Foto: Nyoppført generasjonsbolig med en naturlig blokkfanger (skiferrygg) for steinsprang fra fjellskråning til høyre.

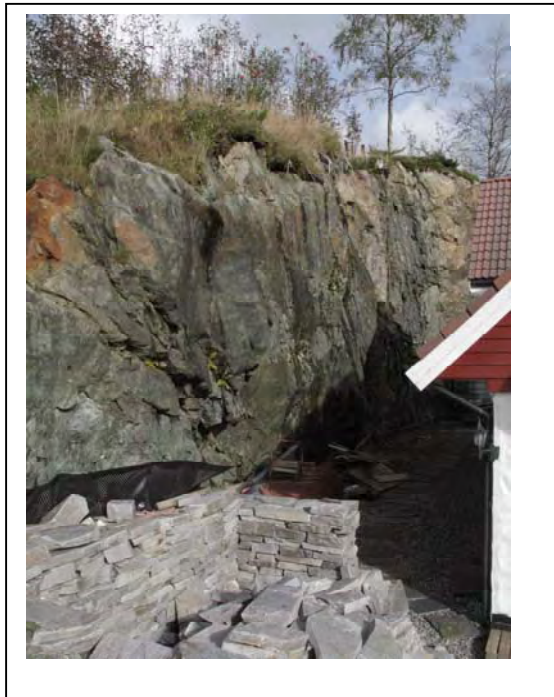
Bontveitvegen 562

Type skråning: 2

Konklusjon: Faren for steinsprang bør vurderes.

Foto: En 8-10 m høy fjellskjæring bak Bontveitvegen 564.

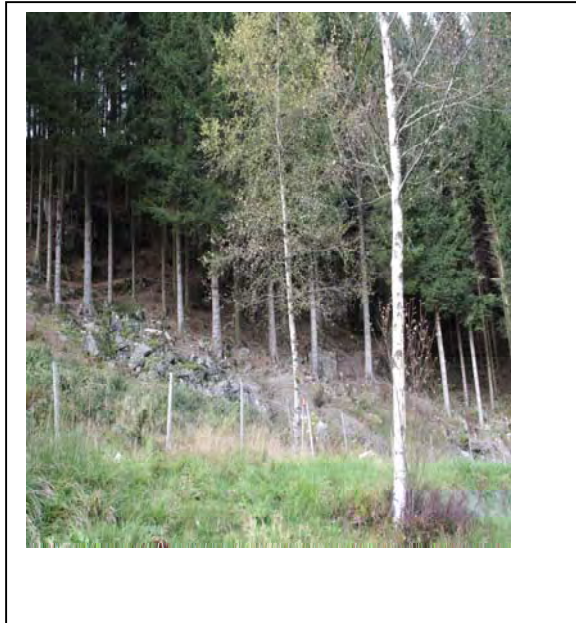
Type skråning: 1

Konklusjon: Faren for steinsprang bør vurderes.

Foto: Skråning med nedfalt blokk bak hus 754.

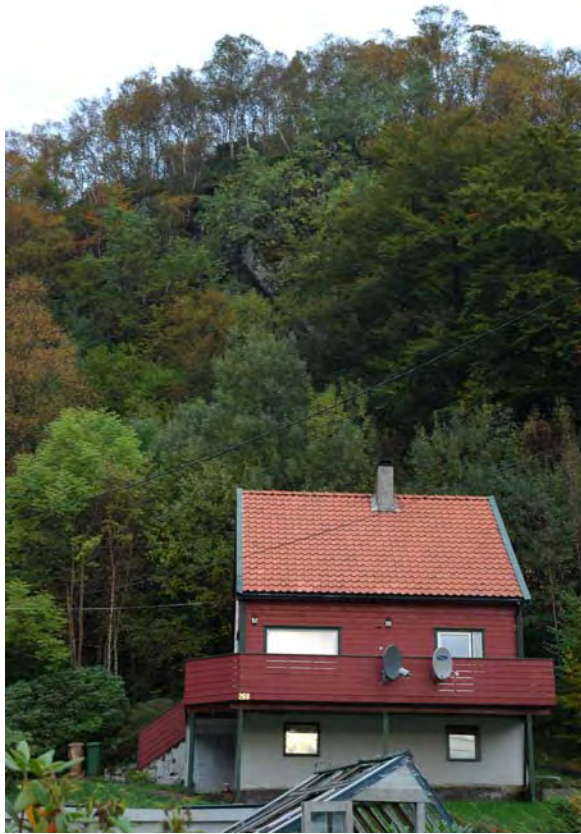
Type skråning: 1 og 3

Foto: Hardangerveien 268 under bratt skrent.

Konklusjon: Stabilitet i løsmassene/ fare for jordskred samt steinsprangrekkevidde bør vurderes.

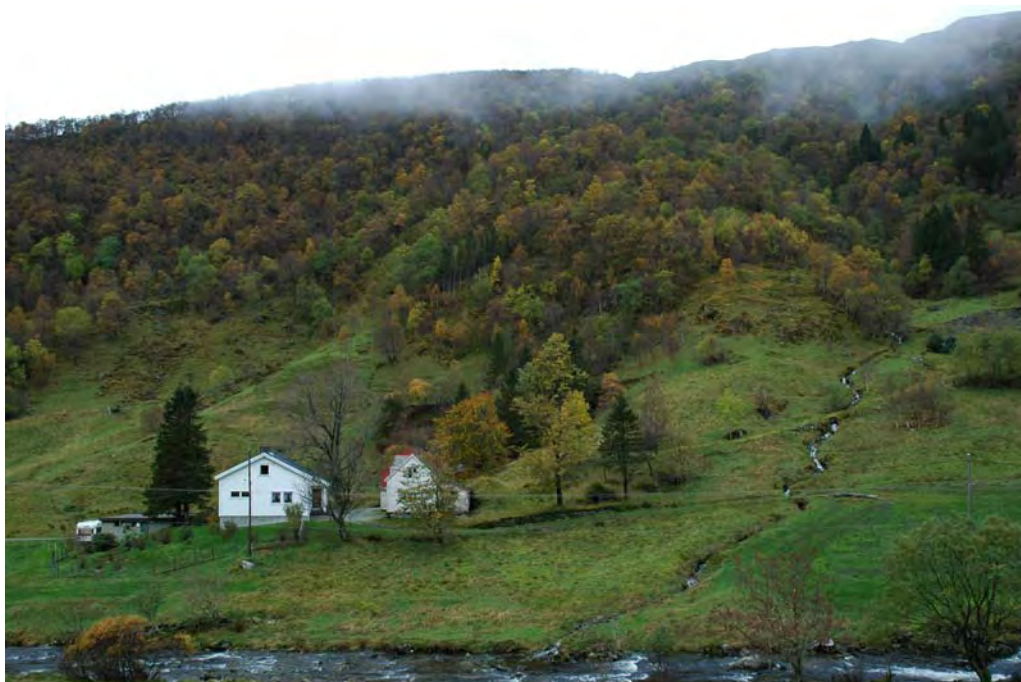
Type skråning: 3 og 1

Foto: Nordre Bjørndalen.

Konklusjon: Området bør vurderes for sikkerhet mot jordskred og steinsprang.

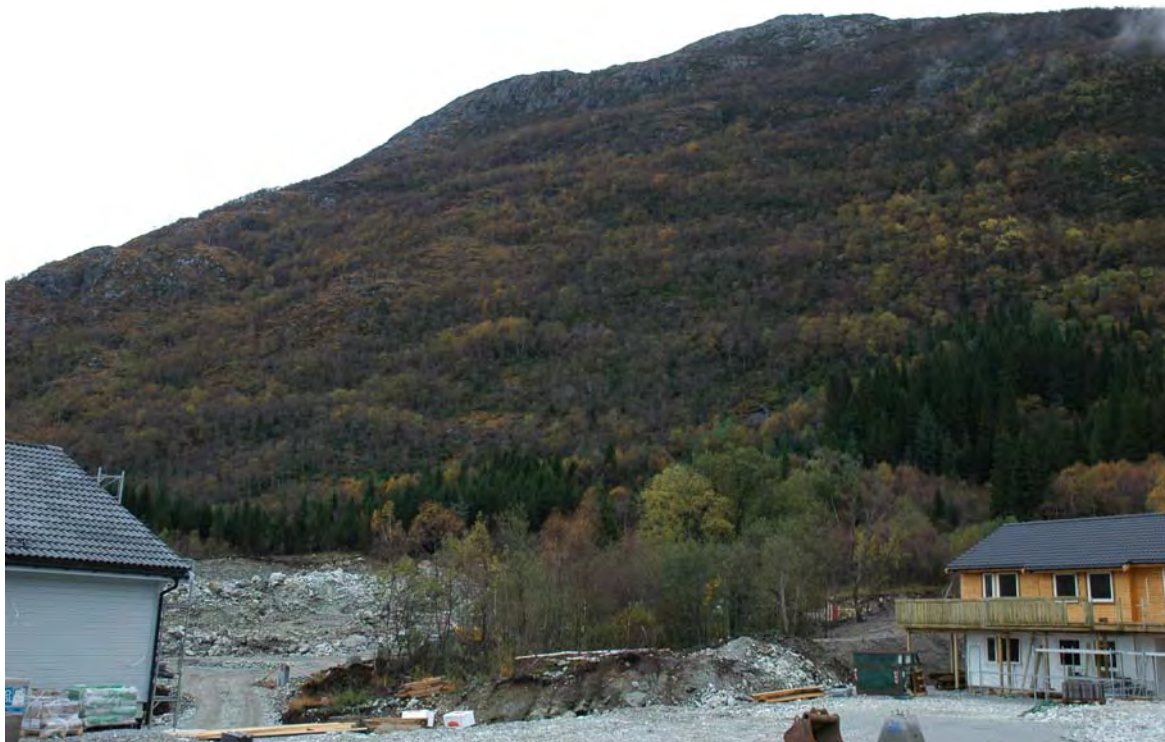
Type skråning: 1 og 3

Foto: Moldalia, vest for Skålasnipa.

Konklusjon: Sannsynlighet og rekkevidde av steinsprang og jordskred bør vurderes før området bygges ut.

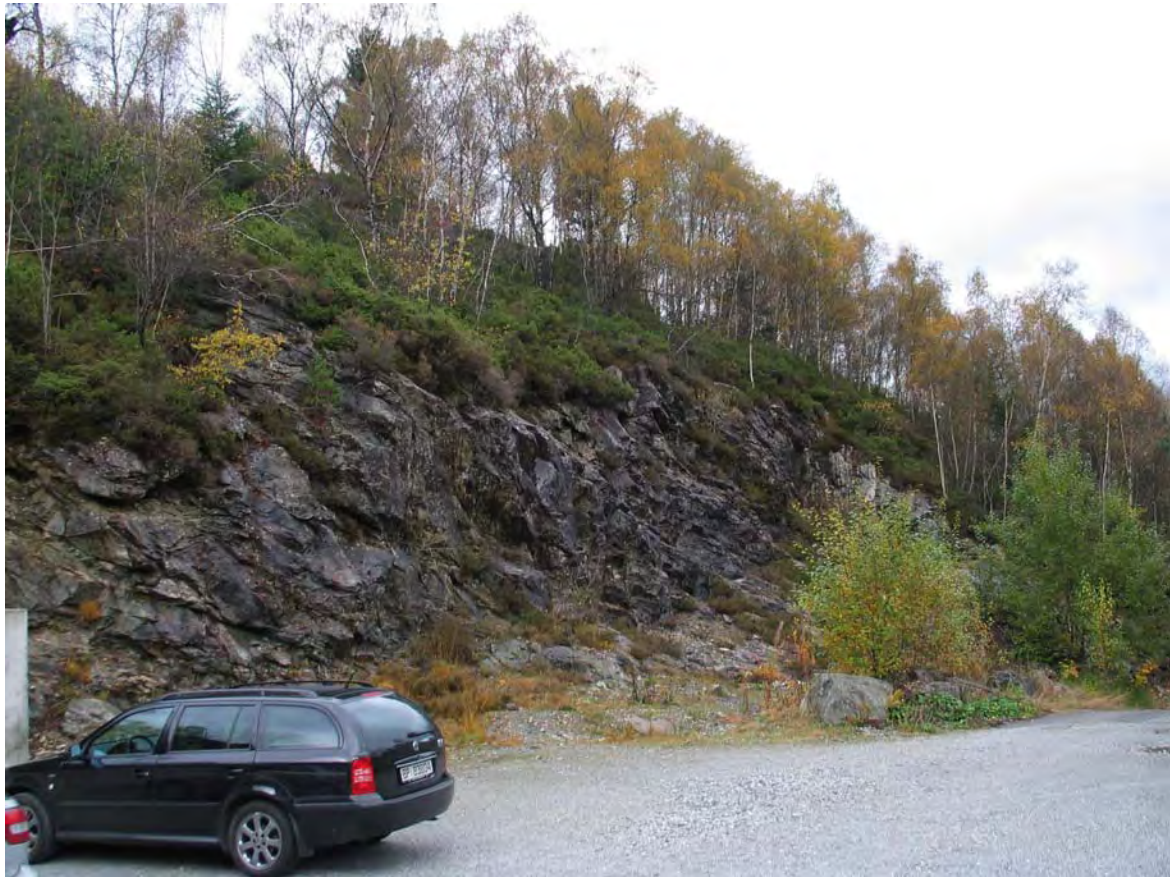
Type skråning: 1

Foto: Fra Mjeldeheimskleiva 114 til 130

Konklusjon: Faren steinsprang bør vurderes.

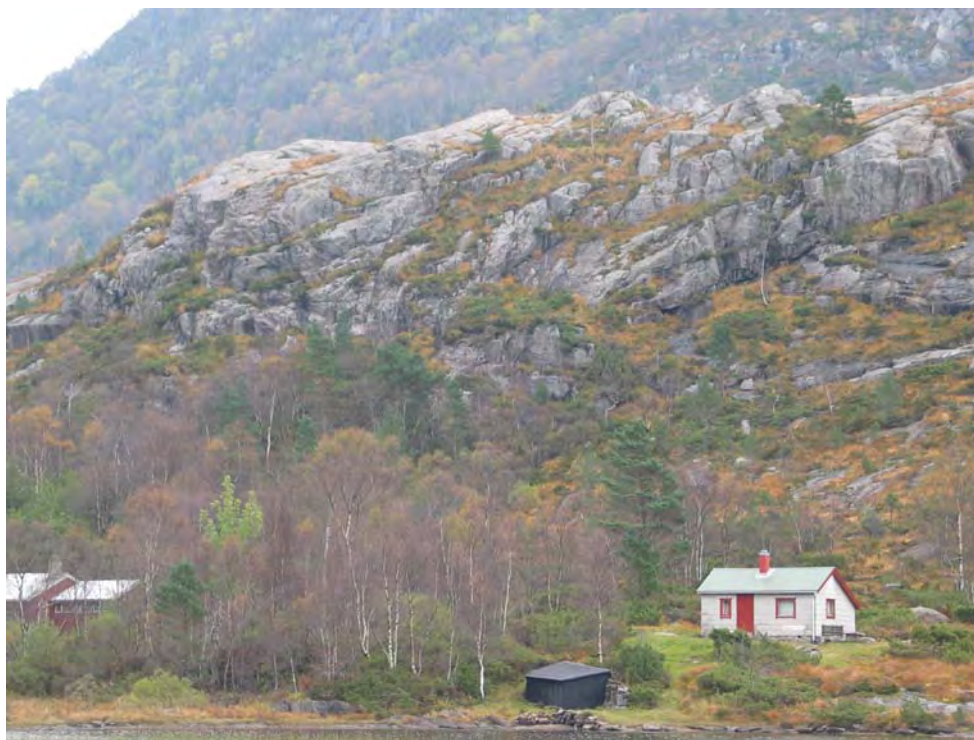
Type skråning: 1

Foto: Hytter ved Øyjordsvatnet.

Konklusjon: Utløpsrekkevidden for steinsprang bør vurderes, samt stabiliteten av stor blokk i fjellsiden over hyttene.

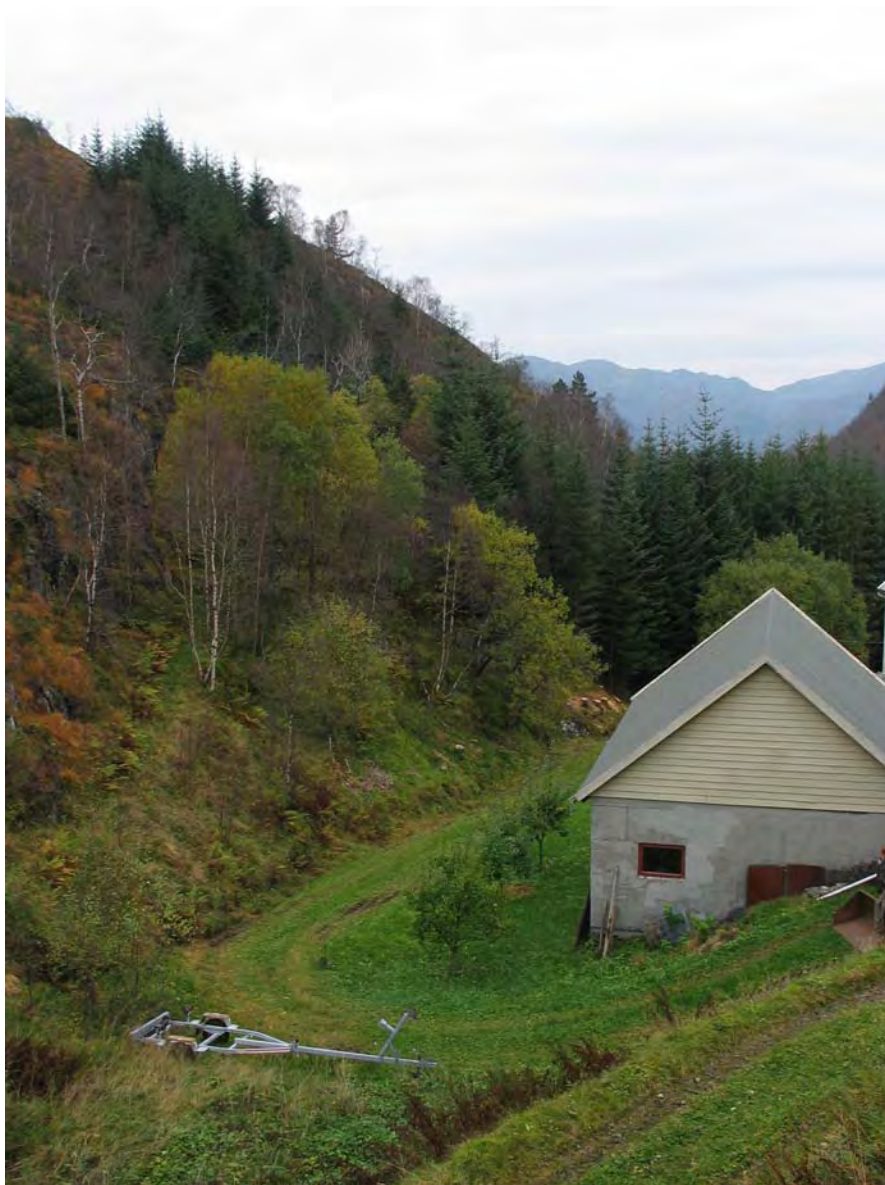
Type skråning: 3, (1)

Foto: Gårdsbruk, Hardangerveien 2401.

Konklusjon: Stabiliteten i løsmassedekket og faren for jordskred bør vurderes, samt faren for steinsprang.

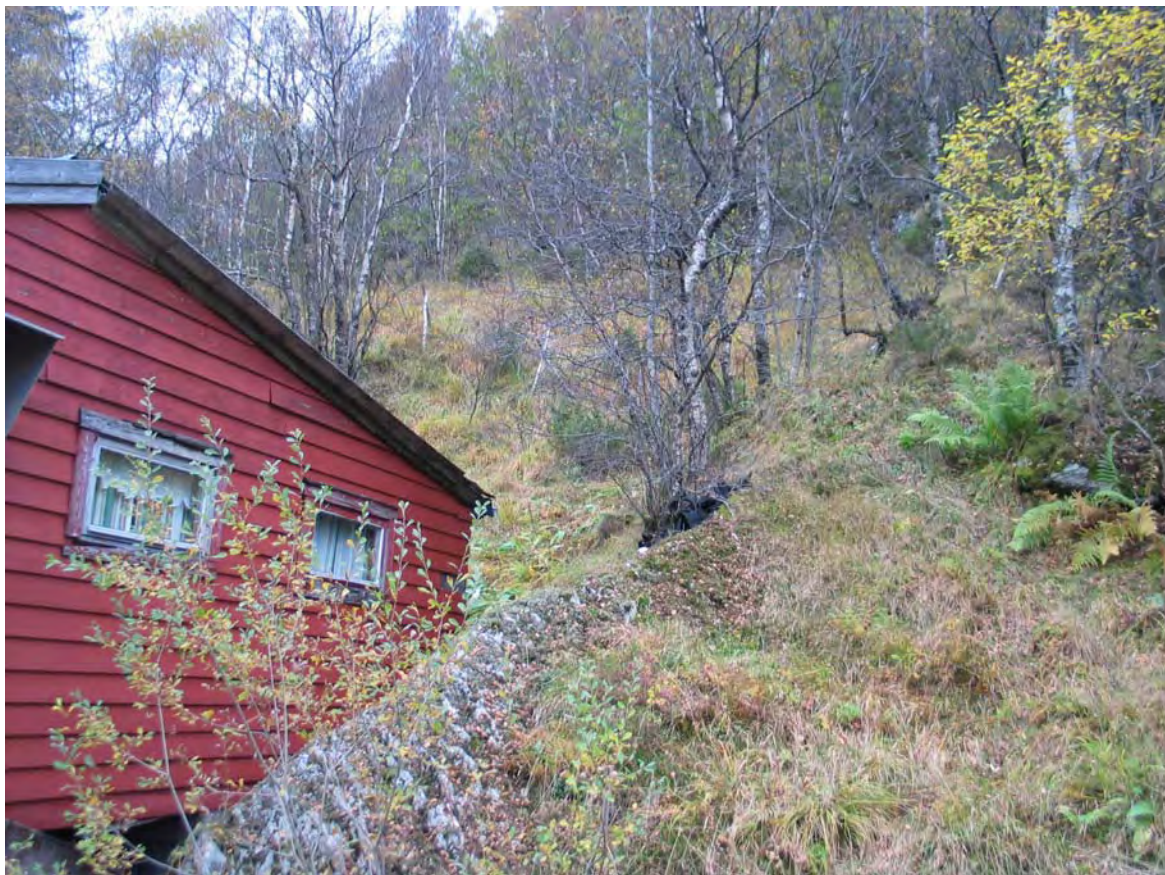
Type skråning: 3

Foto: Hytte ved Nordre Skulstad.

Konklusjon: Stabiliteten av jorddekket og faren for jordskred bør vurderes ved ytterligere tegn på sig/bevegelse i bakken.
