NGU Rapport 2006.095

Potensielt skredfarlige områder i
Bergen kommune.
Delrapport 2

Rapport nr.: 2006.095		Gradering: Åpen	
Tittel: Potensielt skredfarlige områder i Bergen kommune. Delrapport 2			
Forfatter: Kari Sletten, Knut Stalsberg, Bjørn Bergstrøm, Bjørn A. Follestad, Harald Sveian, Marc H. Derron		Oppdragsgiver: Bergen kommune, NGU	
Fylke: Hordaland		Kommune: Bergen	
Kartblad (M=1:250.000) Bergen		Kartbladnr. og -navn (M=1:50.000) 1115 I Bergen, 1215 IV Samnanger, 1116 II Sæbø	
Forekomstens navn og koordinater:		Sidetall: 137	Pris: kr 1230,-
Feltarbeid utført: 1. april -21. oktober 2006		Rapportdato: 22.12.06	Prosjektnr.: 3139.00
		Ansvarlig:

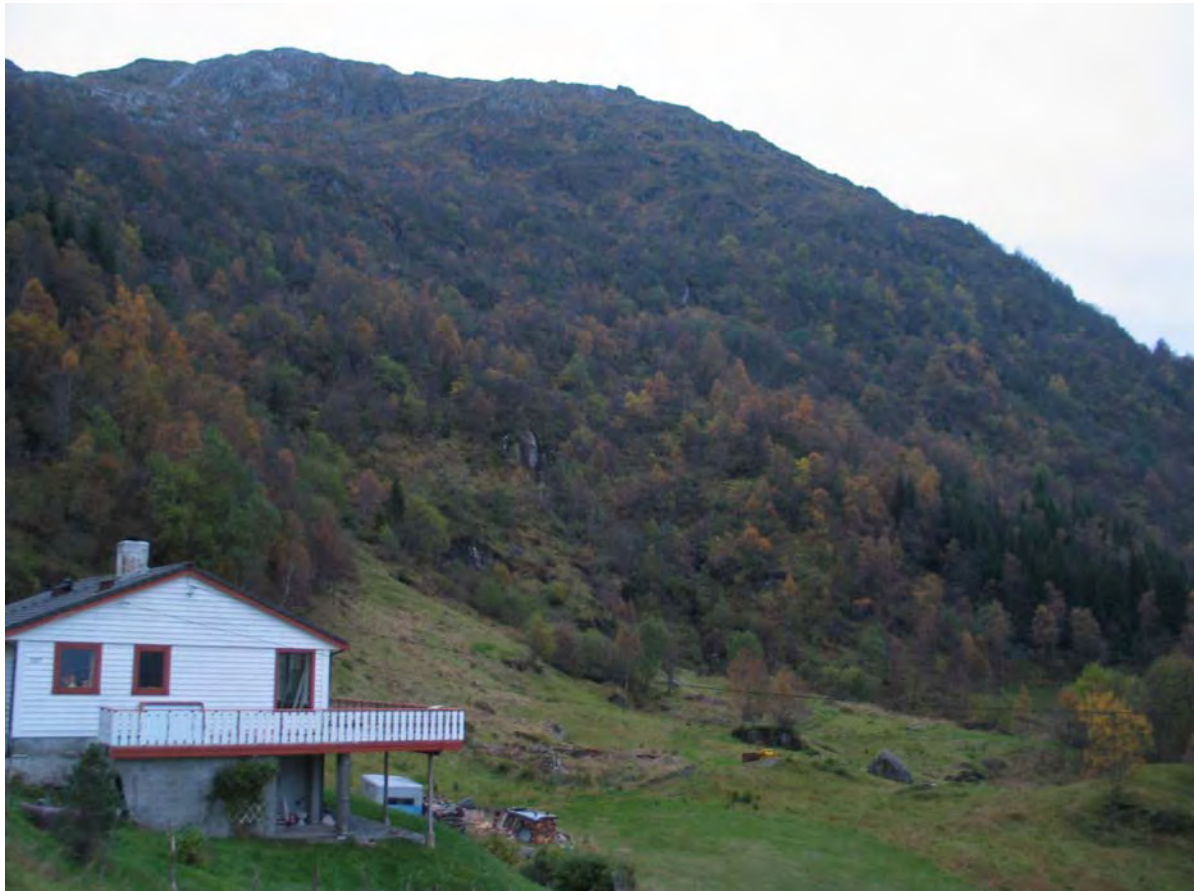
Type skråning: 3 og 1

Foto Søre Skulstad med skråningen bak.

Konklusjon: Faren for flomskred og steinsprang bør vurderes.

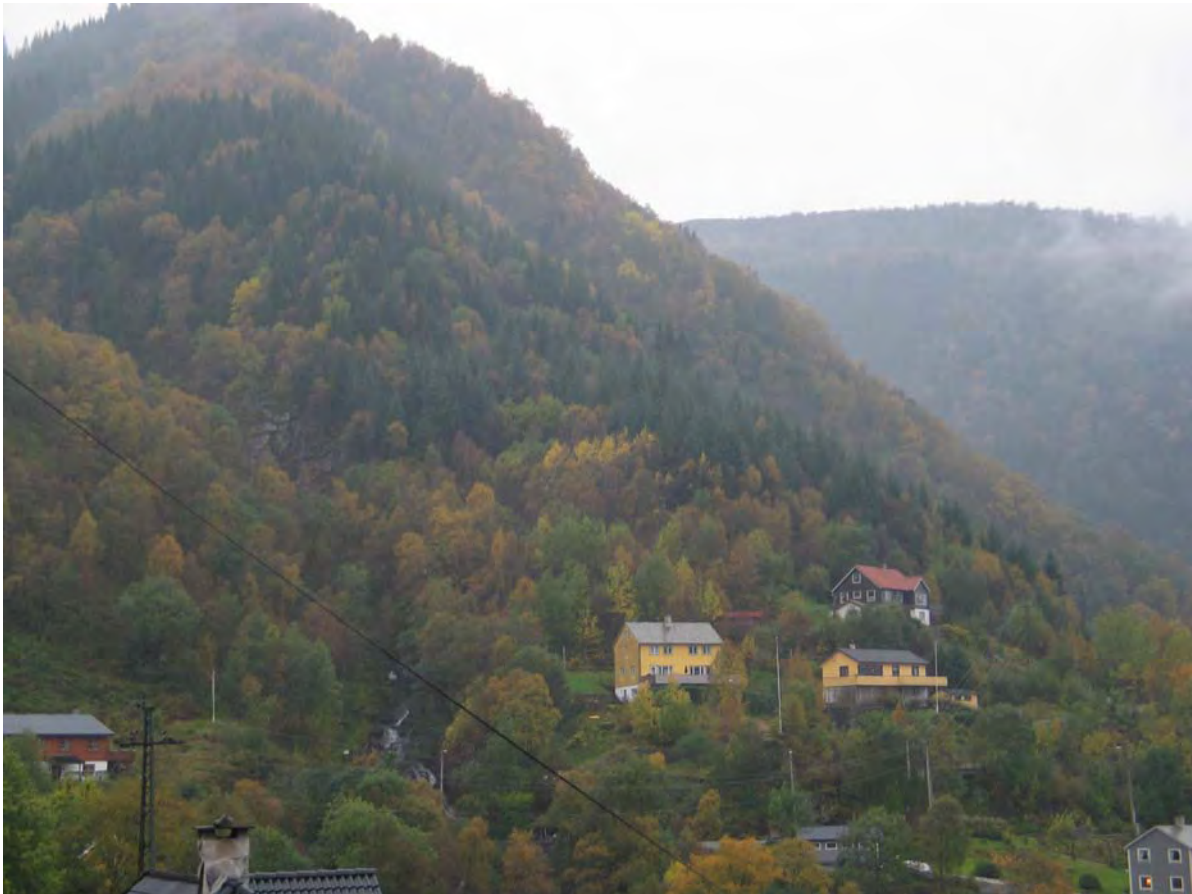
Type skråning: 2

Foto: Oversiktsbilde av område ved Risnesvegen 41

Konklusjon: Området bør vurderes med hensyn på fare for steinsprang.

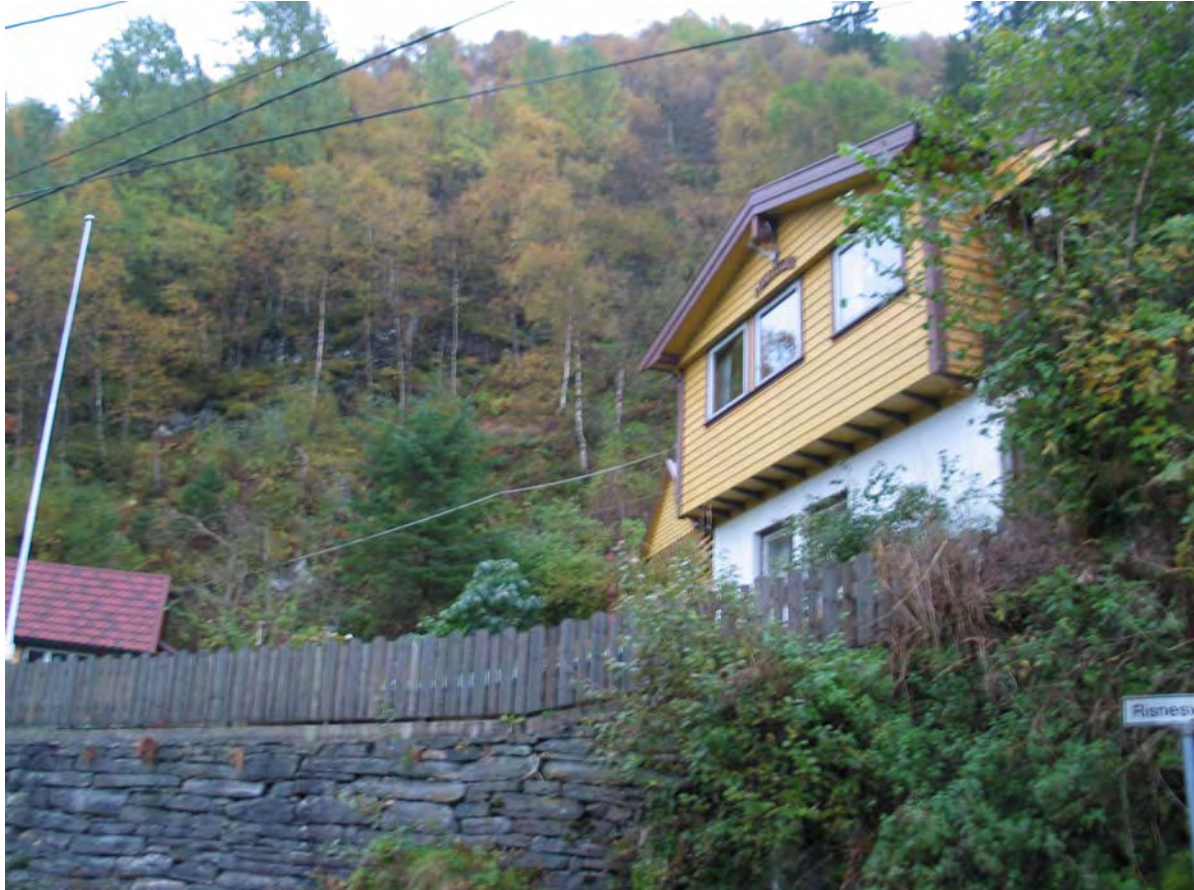
Type skråning: 1

Foto: Risnesveien 51 med skråningen bak.

Konklusjon: Området bør vurderes med hensyn på fare for steinsprang.

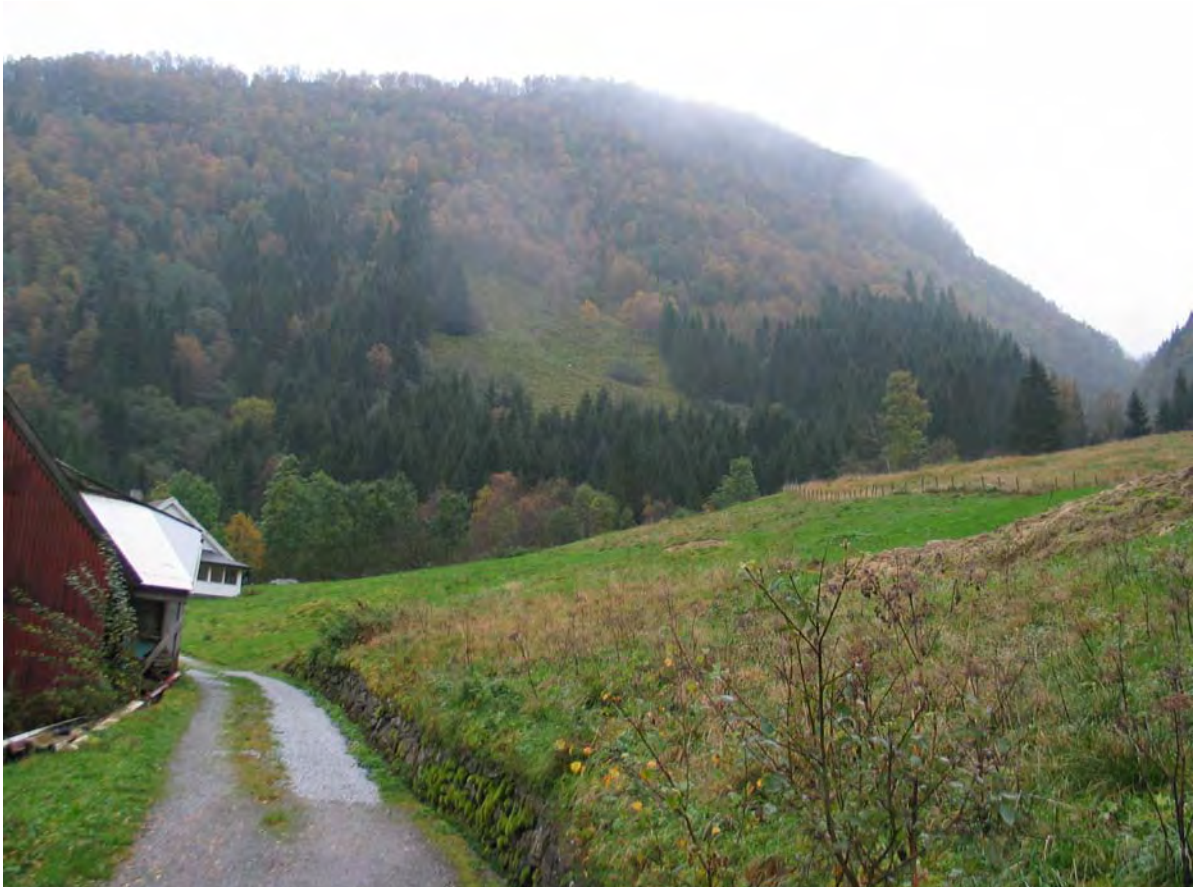
Type skråning: 3

Foto: Bratte dalsider ovenfor bebyggelsen Romsloveien 345, 347 og 351.

Konklusjon: Faren for jordskred fra den vestre dalsiden bør vurderes, samt sannsynligheten for at elva demmes opp av skred og tvinges i retning husene.

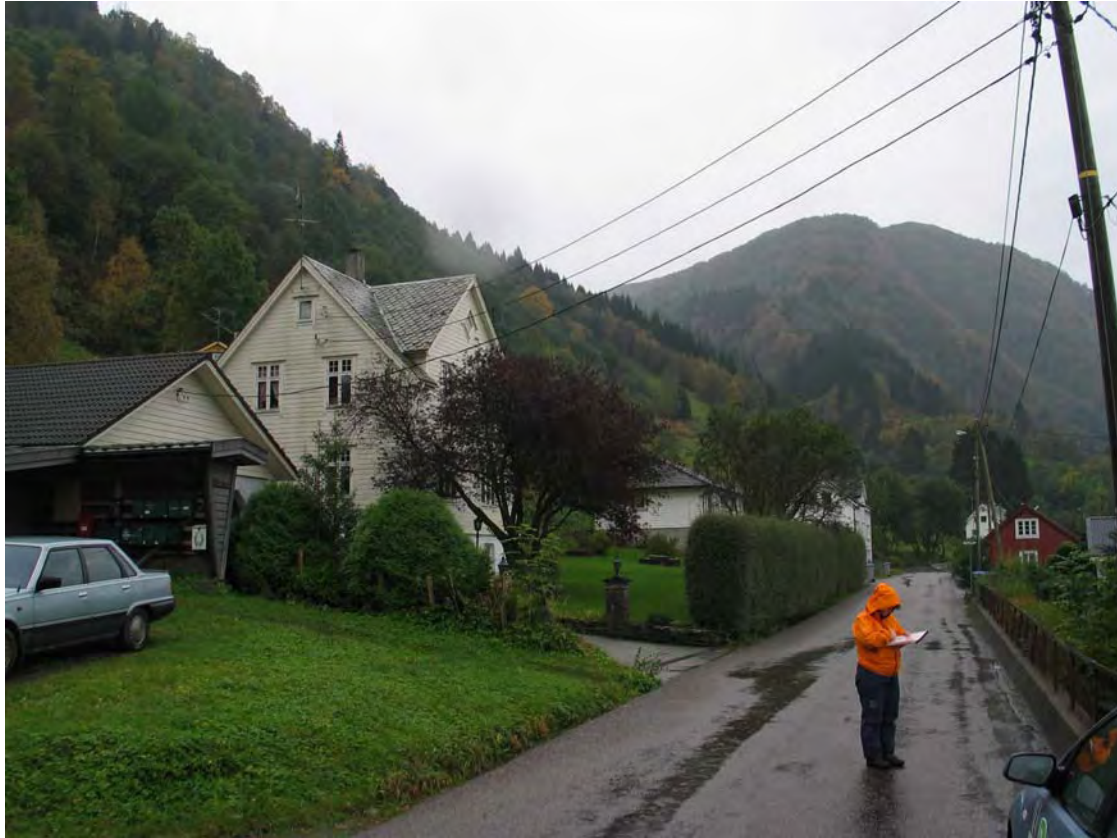
Type skråning: 1 og 3

Foto: Romsloveien

Konklusjon: Området bør vurderes med hensyn på utløpsrekkevidde for steinsprang og fare for jordskred.

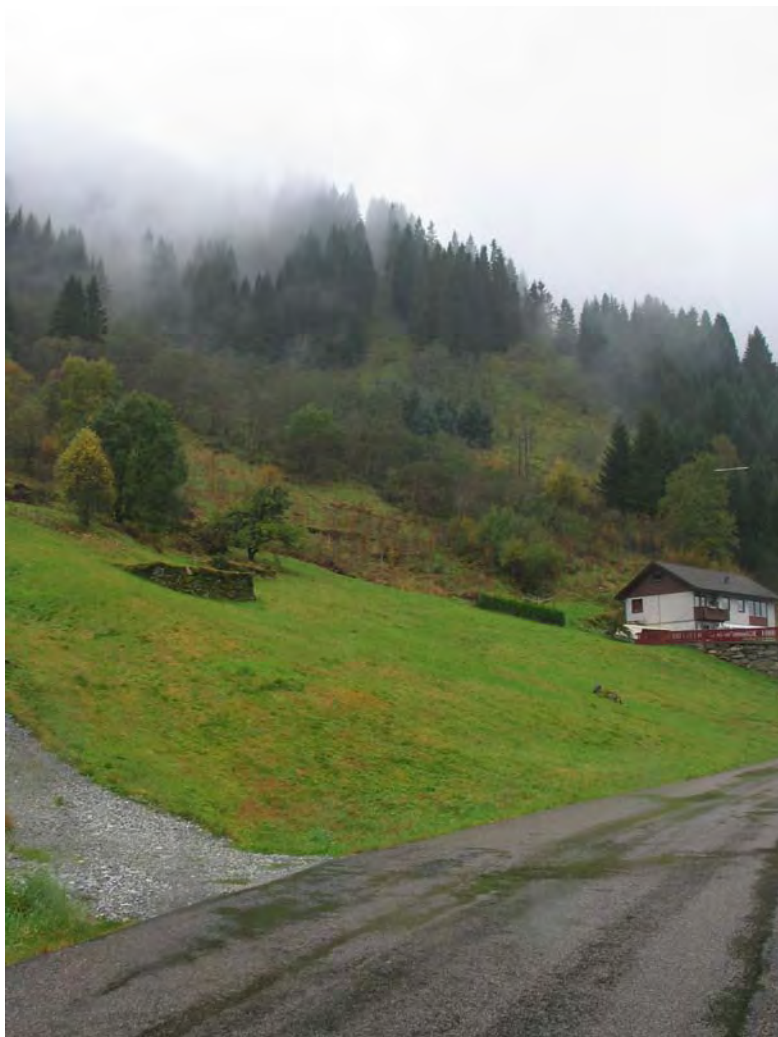
Type skråning: 1 og 3

Foto: Skråningen over husene i Herlandsveien / Takvamsvegen.

Konklusjon: Området bør vurderes med hensyn på fare mot steinsprang og jordskred.

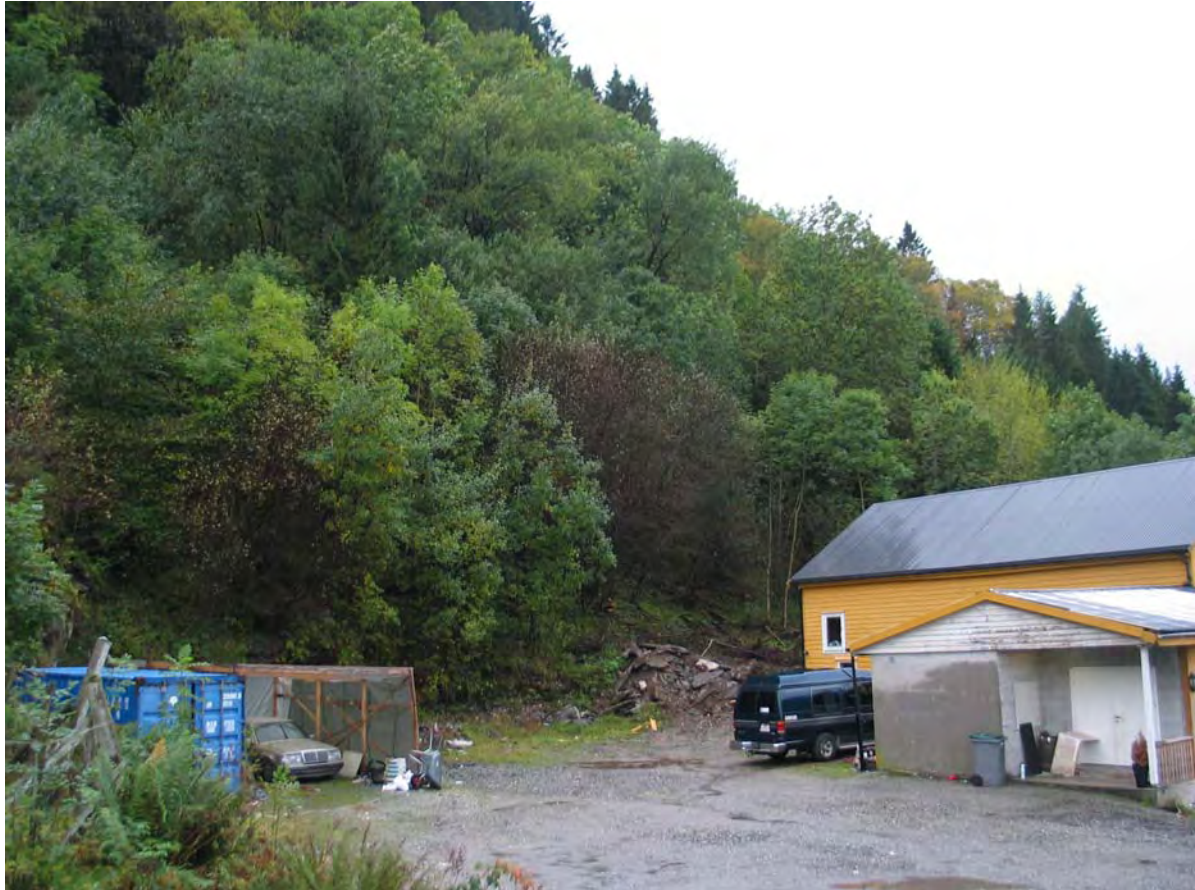
Type skråning: 3

Foto: Tunesveien 195 med skråningen som strekker seg videre mot nordvest.

Konklusjon: Området bør vurderes med hensyn på fare for flomskred og jordskred.
