NGU Rapport 2007.054

Kartlegging av jordforurensning i 21 resterende
barnehager i Oslo

Rapport nr.: 2007.054	ISSN 0800-3416	Gradering: Åpen
Tittel: Kartlegging av jordforurensning i 21 resterende barnehager i Oslo		
Forfatter: Ola A. Eggen og Henning Jensen	Oppdragsgiver: Eiendoms- og byfornyelsesetaten, Oslo kommune	
Fylke: Oslo	Kommune: Oslo	
Kartblad (M=1:250.000)	Kartbladnr. og -navn (M=1:50.000)	
Forekomstens navn og koordinater:	Sidetall: 48 Kartbilag:	Pris: kr 338
Feltarbeid utført: Juni 2007	Rapportdato: 20. august 2007	Prosjektnr.: 309602
Ansvarlig:

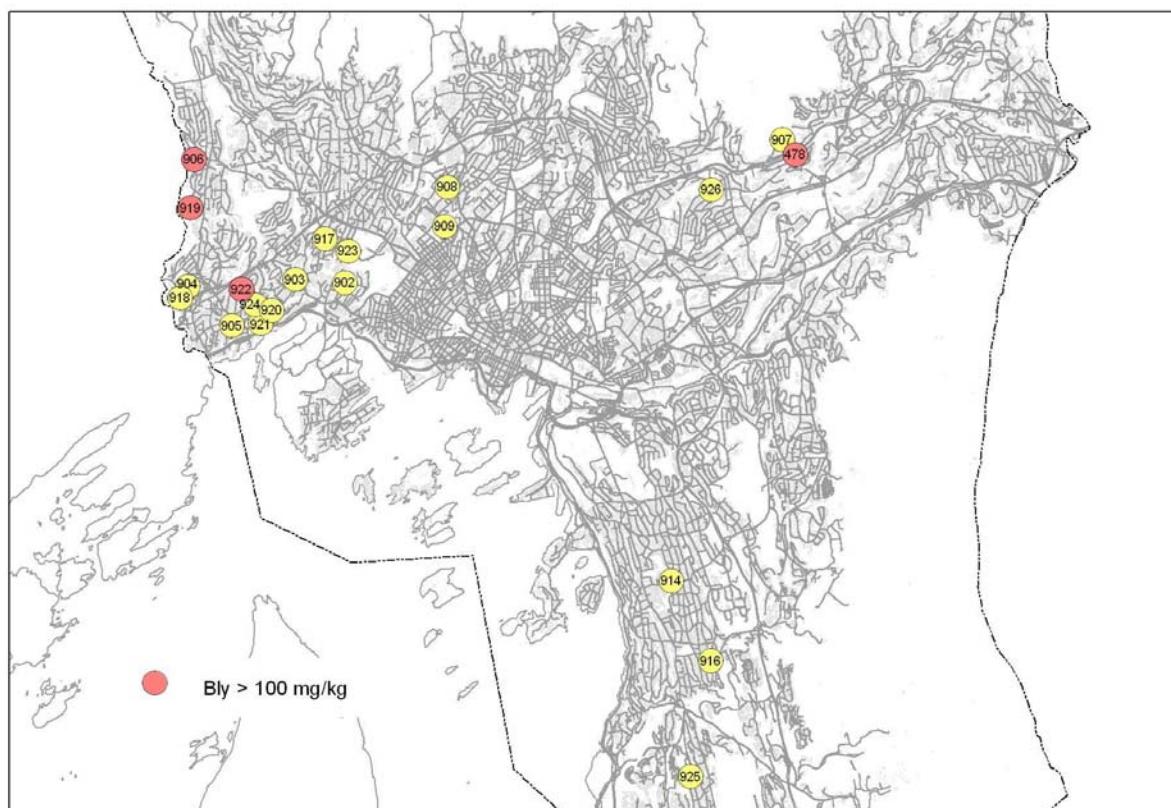
Figur 2 Kartskissen viser barnehagene der det er påvist bly over tiltaksgrensen på 100 mg/kg

I totalt fire barnehager ble det funnet minst én jordprøve der innholdet av bly oversteg tiltaksgrensen på 100 mg/kg (Figur 2). Det ble det påvist arsen over tiltaksgrensen på 20 mg/kg i én barnehage (Figur 3) og i én barnehage ble det også påvist kvikksølv over tiltaksgrensen på 1,0 mg/kg (Figur 4). Det er ikke påvist verdier av benzo(a)pyren, kadmium, nikkel eller PCB over de anbefalte tiltaksgrensene (Tabell 1) i noen av de undersøkte barnehagene.

- 1. Dekke det forurensede området med fiberduk**
- 2. Dekke til med rene masser, enten jord som såes til med plen, eller sand**
