NGU Rapport 2006.013

Sonarundersøkelser i Drammenselva fra
Drammen sentrum til Hokksund

Rapport nr.: 2006.013		ISSN 0800-3416	Gradering: Åpen	
Tittel: Sonarundersøkelser i Drammenselva fra Drammen sentrum til Hokksund				
Forfatter: Raymond Eilertsen og Louise Hansen		Oppdragsgiver: NGU		
Fylke: Buskerud		Kommune: Drammen, Nedre Eiker, Øvre Eiker		
Kartblad (M=1:250.000) Oslo		Kartbladnr. og -navn (M=1:50.000) 1814 III Drammen, 1814 IV Lier, 1714 I Hokksund		
Forekomstens navn og koordinater:		Sidetall: 24	Pris: 425,-	
Feltarbeid utført: 15.06 – 22.06.2005		Rapportdato: 29.03.2006	Prosjektnr.: 301807	Ansvarlig:

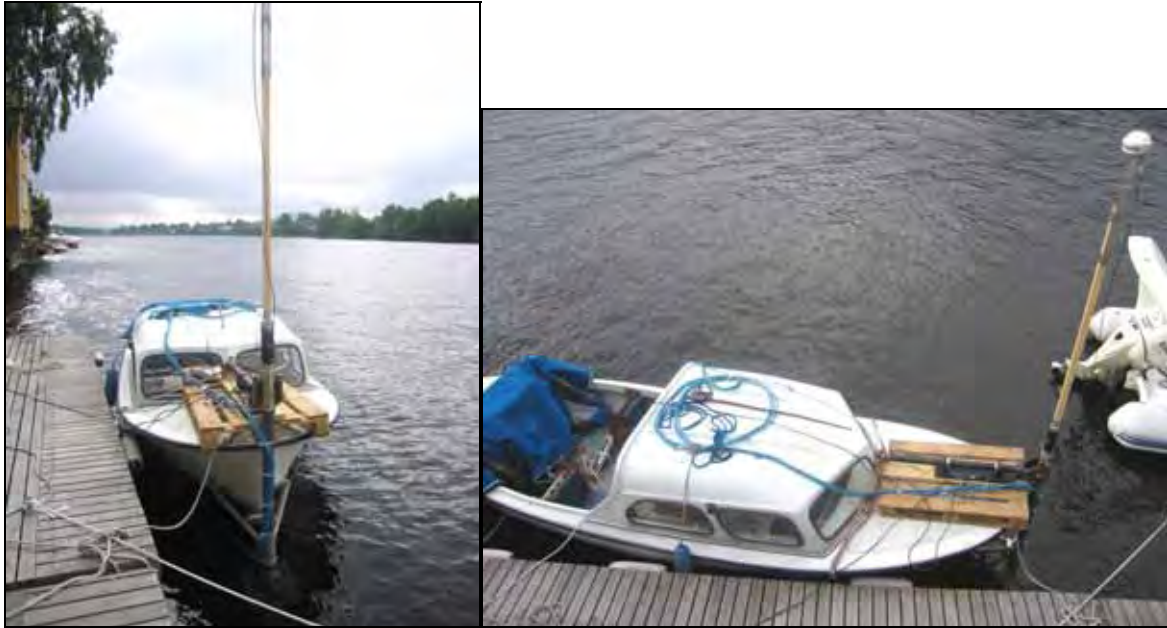
Fig. 3. Sonaren montert i baugen på båten som ble brukt til undersøkelsene.

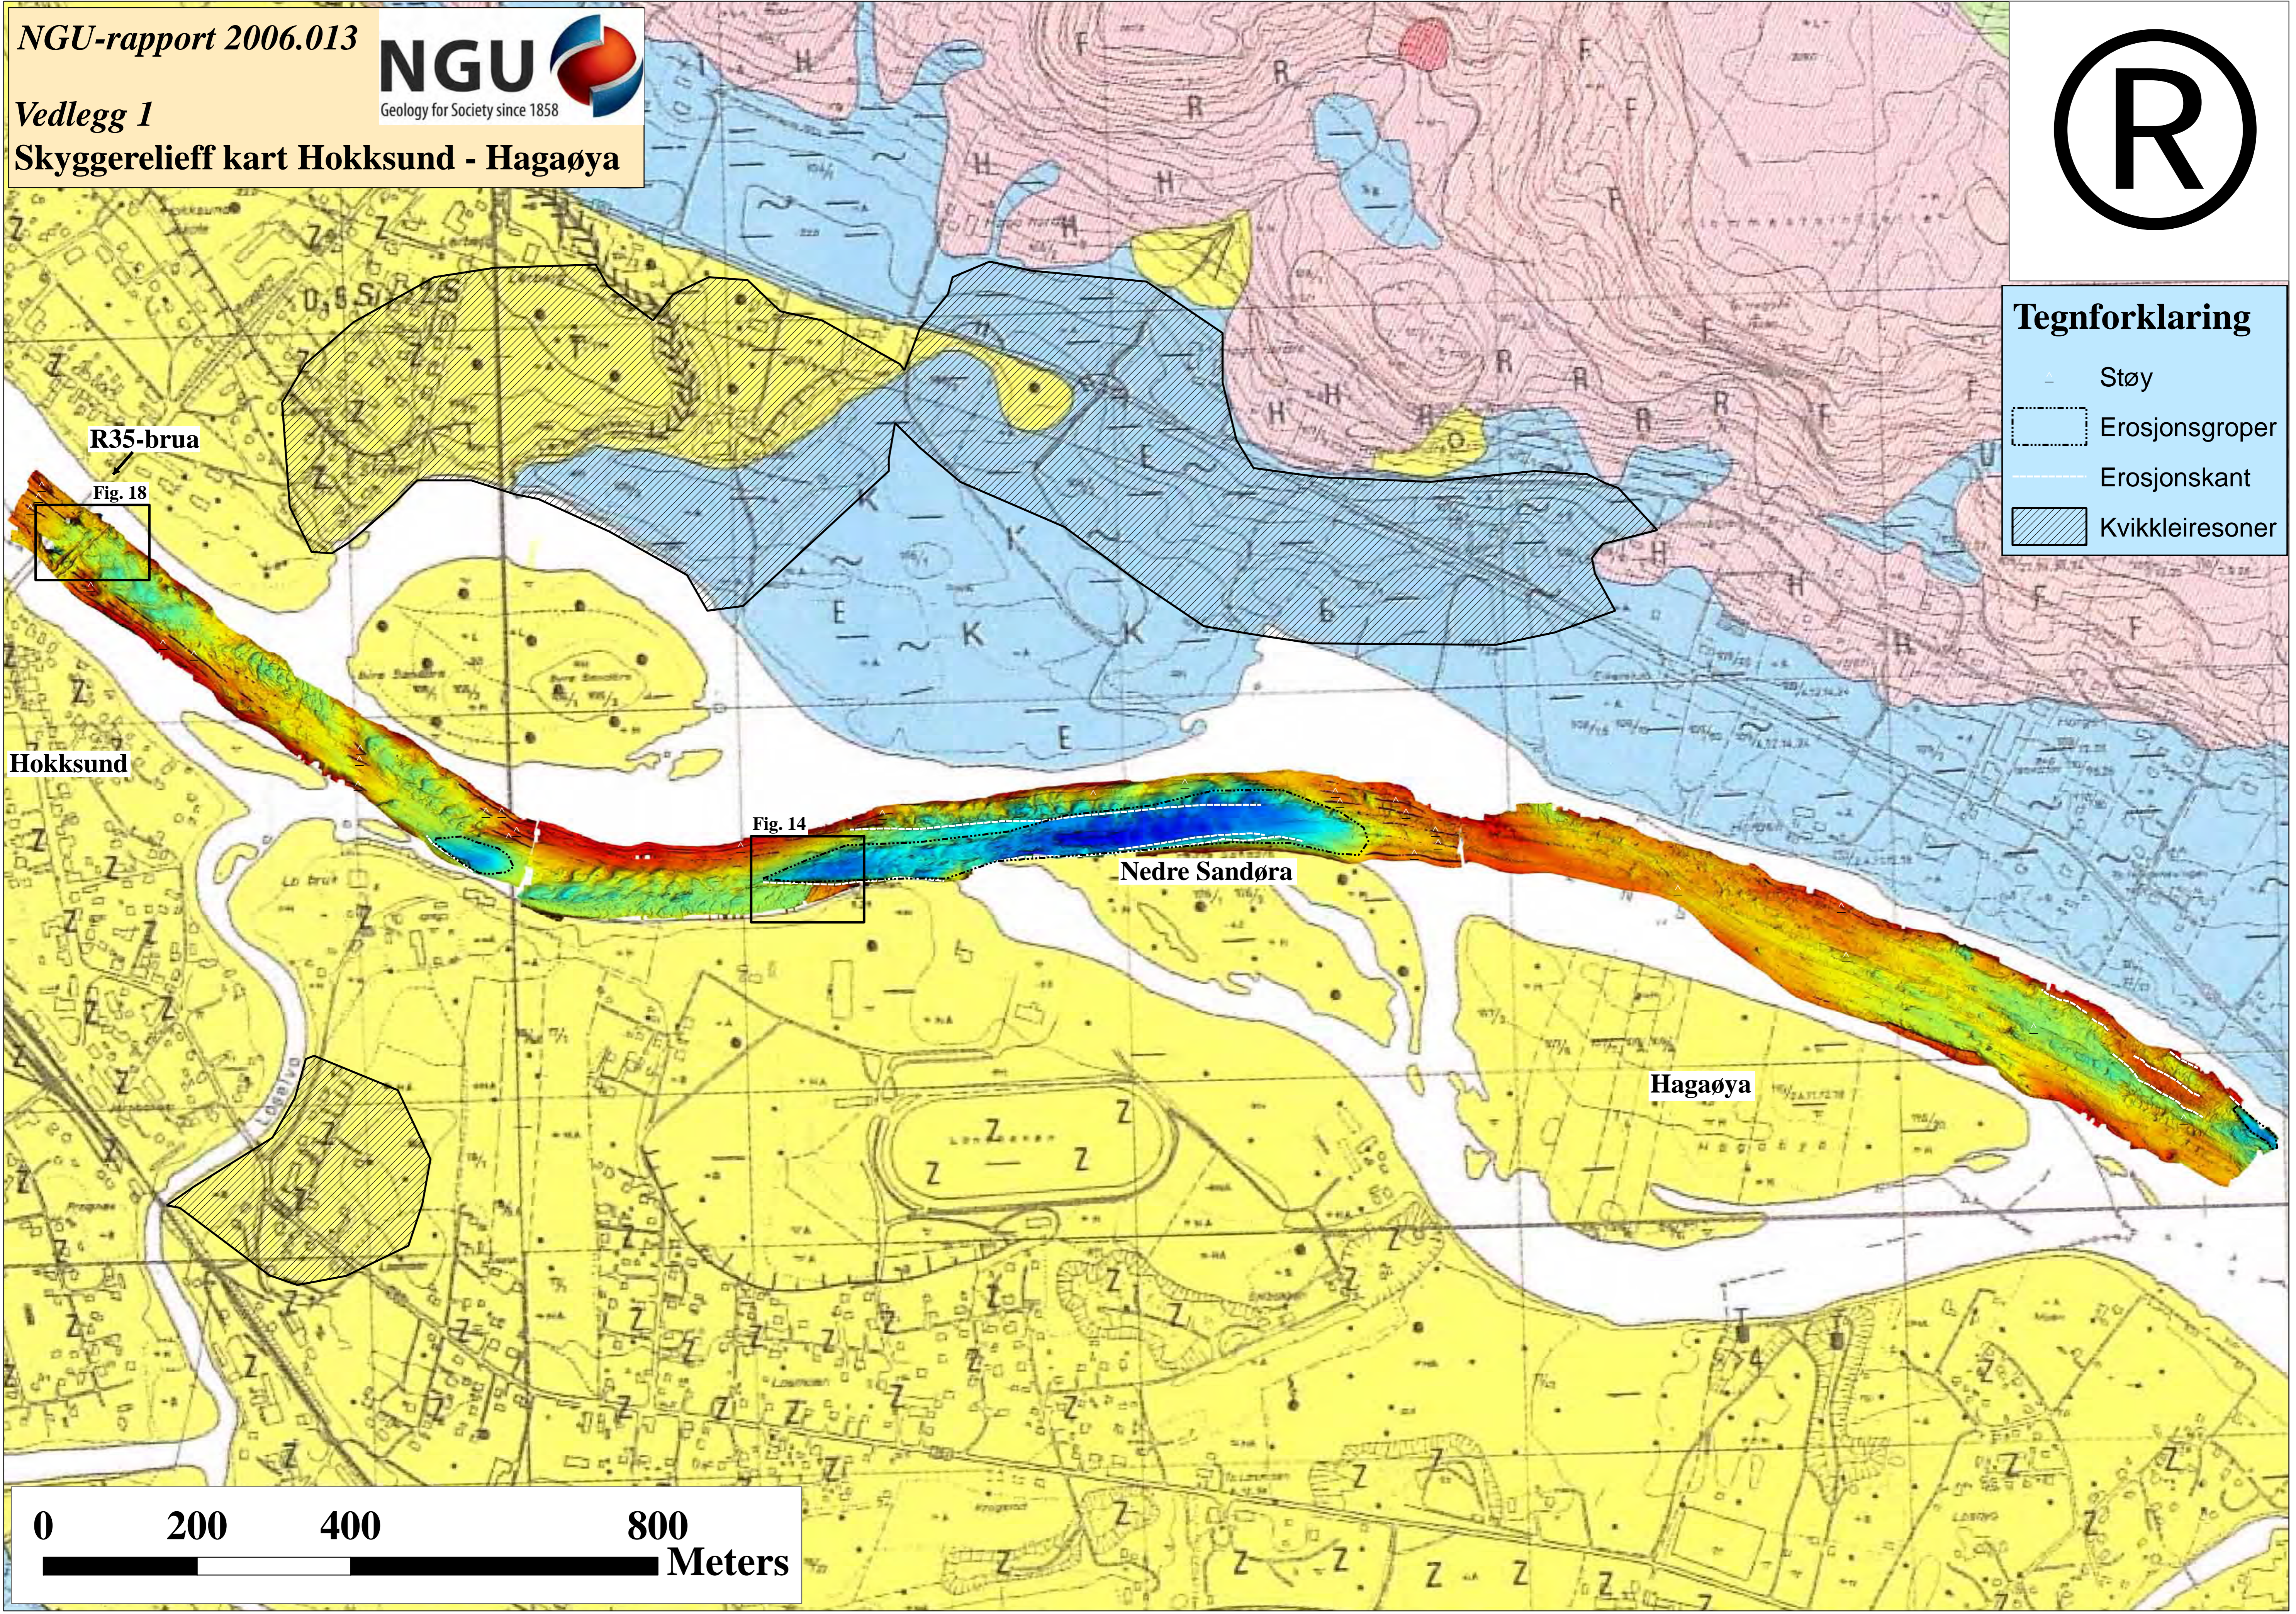
Fig. 18

Fig. 18. Skyggerelieff bilde som viser vannledning ved Hokksund bro. Pilen indikerer strømretning. Se vedlegg 1 for lokalisering.

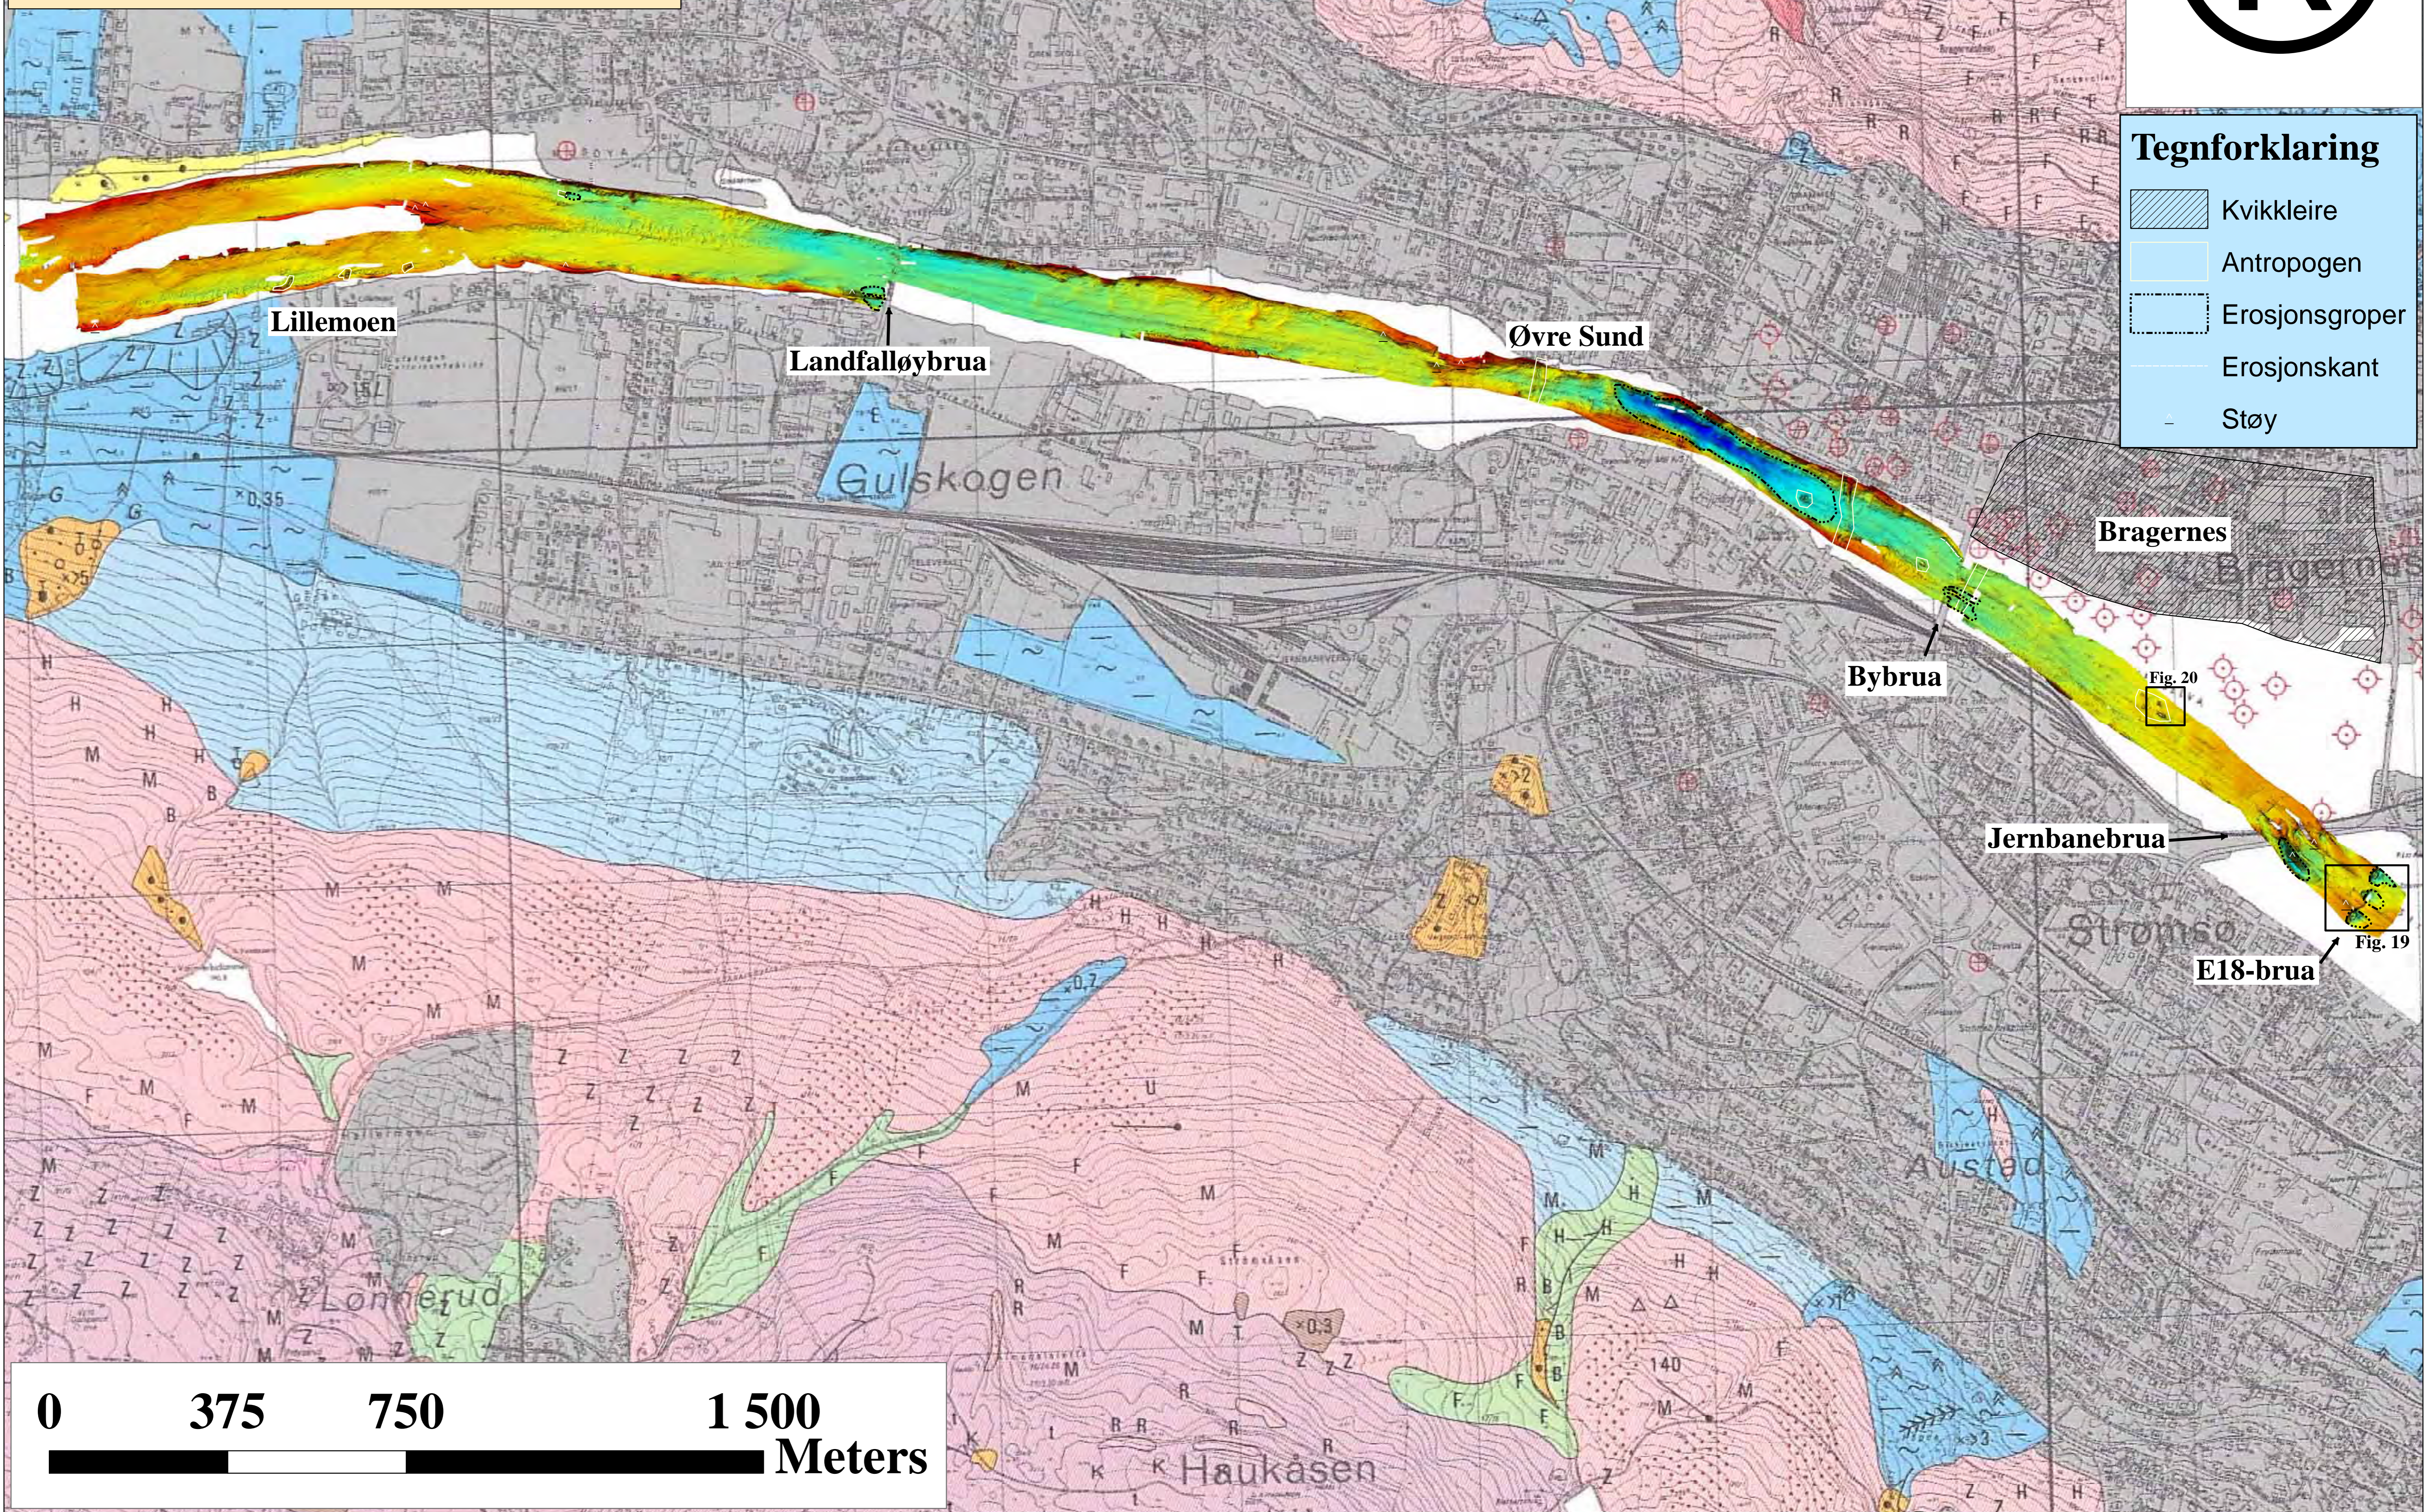
Fig. 19

Fig. 19. Skyggerelieff- og konturkart over erosjonsgroper ('scour') i forbindelse med bropillarer ved E18-brua i Drammen. Konturer hver 0,5 m, pilen indikerer strømretning. Se vedlegg 7 for lokalisering.

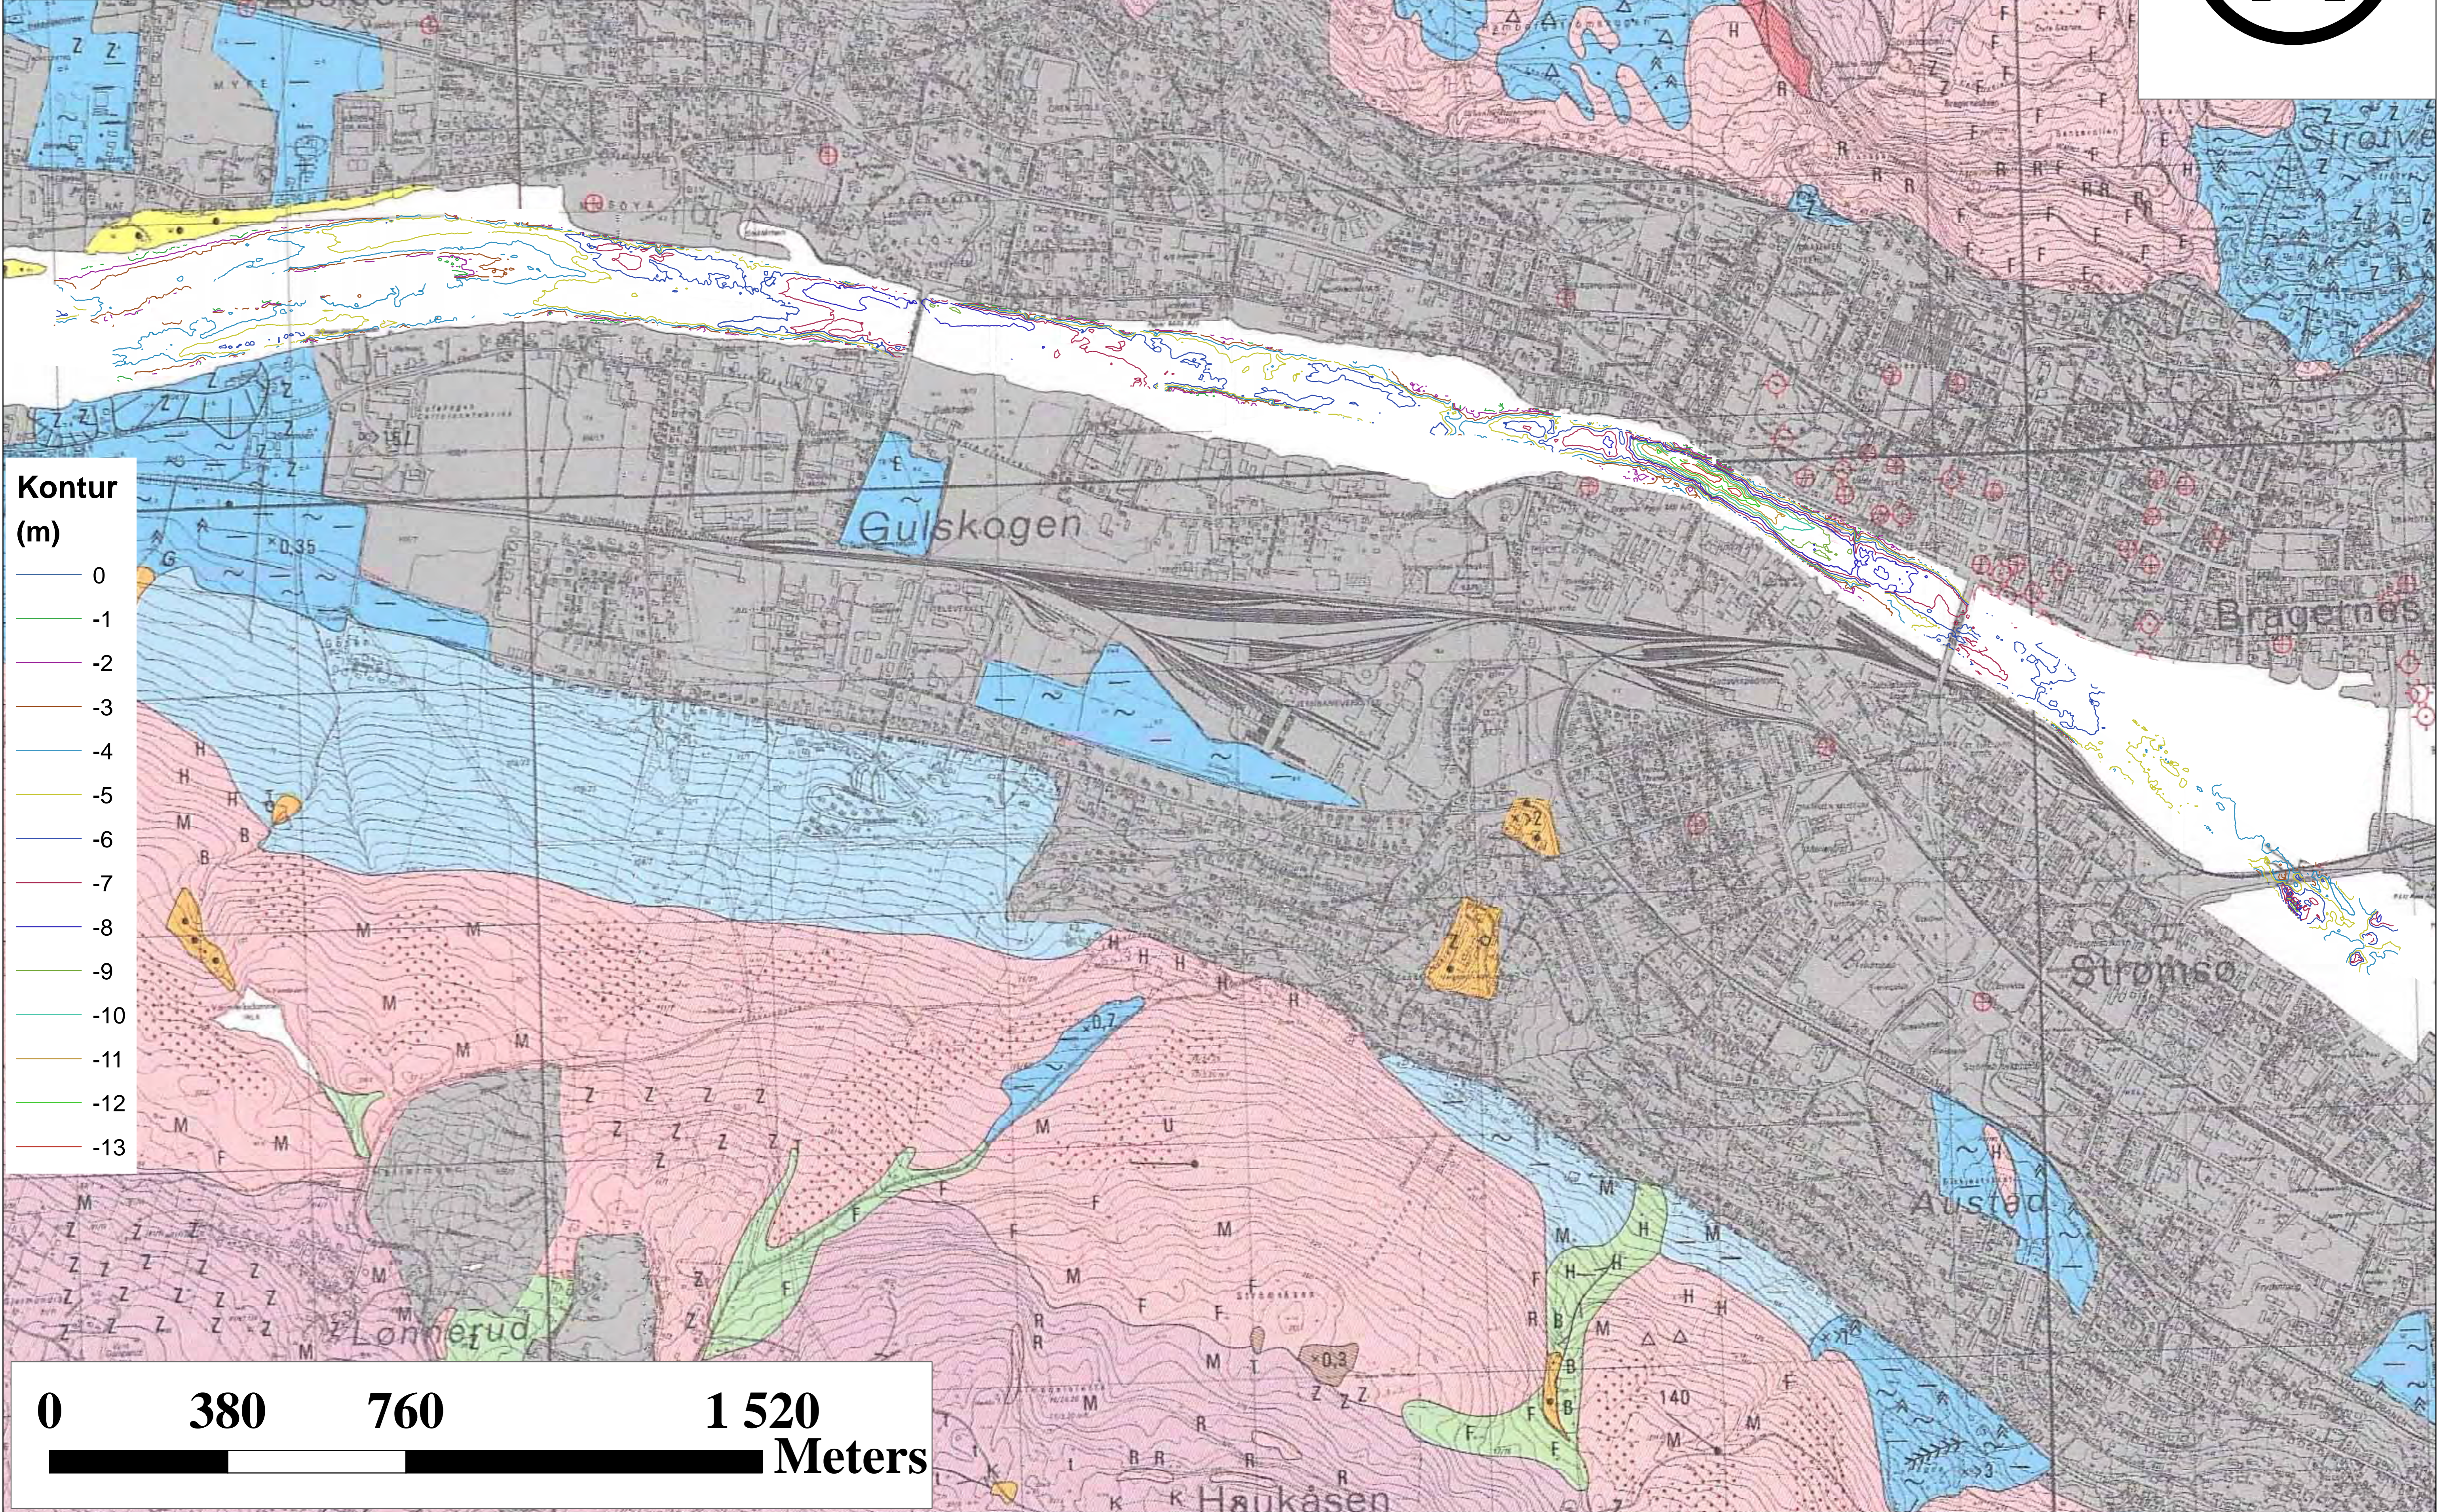
Fig. 20

En mulig indikasjon på et båtvrak ligger mellom Bybroa og jernbanebroa ved Bragernes (Fig. 20). Vraket er mer enn 20 m langt og 4 m bredt, og har en karakteristisk avlang form med buet ende nedstrøms.

Fig. 20. Skyggerelieff som viser et mulig båtvrak nedstrøms Bybroa ved Bragernes. Pilen indikerer strømretning. Se vedlegg 7 for lokalisering.
