NGU Rapport 2006.064

Kartlegging av jordforurensning i 18
barnehager i bydel Grünerløkka
(utenfor Ring 2) - Revidert

Emneord: Jordforurensning	Bly	Bymiljø	
Barnehager	Arsen	Oslo Kommune	
Benzo(a)pyren	CCA	Grünerløkka

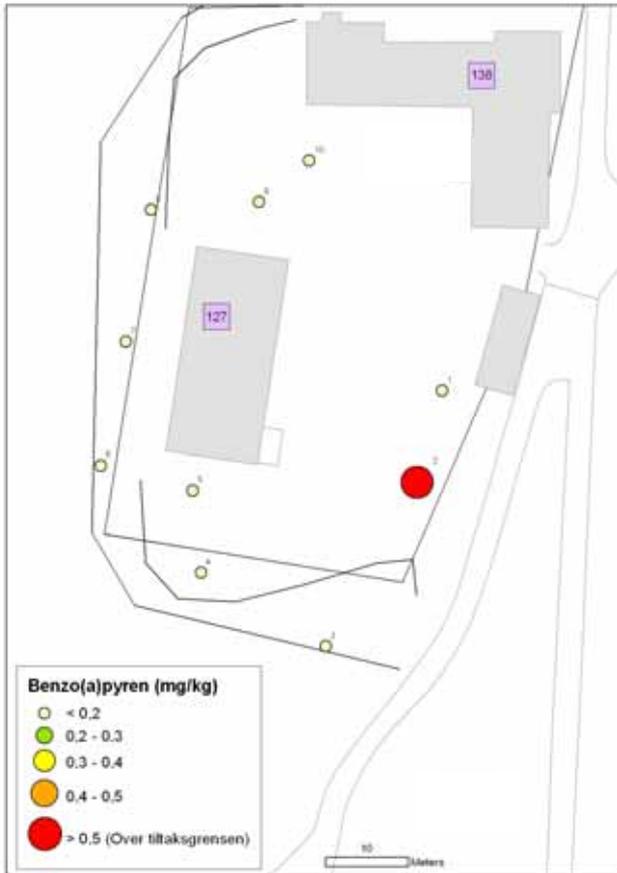
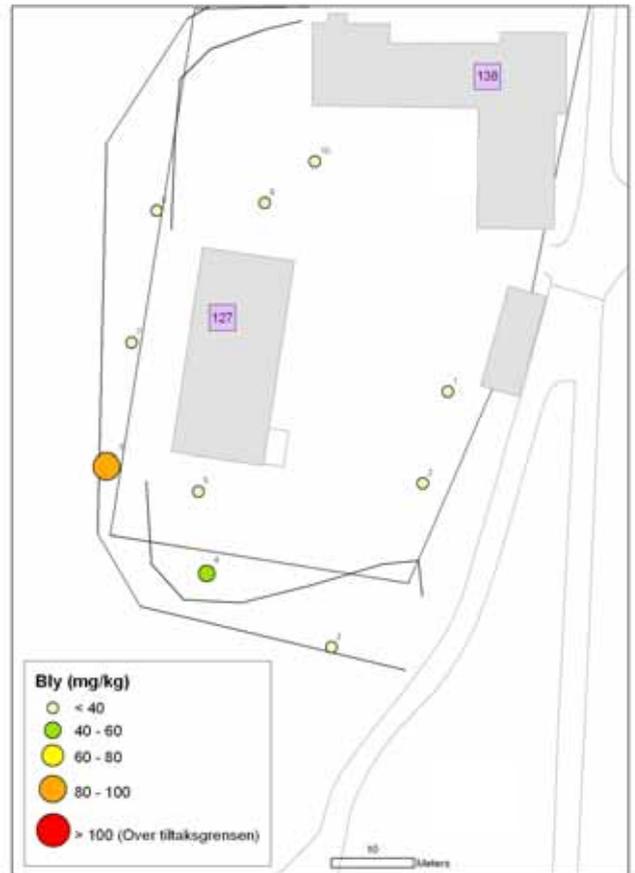
127 Bellevue gård barnehage, Finnmarkgata 27

I Bellevue Gård barnehage er jorda på en liten del av utearealet forurenset med benzo(a)pyren. Den påviste høye verdien ligger ca. 3 ganger over tiltaksgrensen på 0,5 mg/kg.

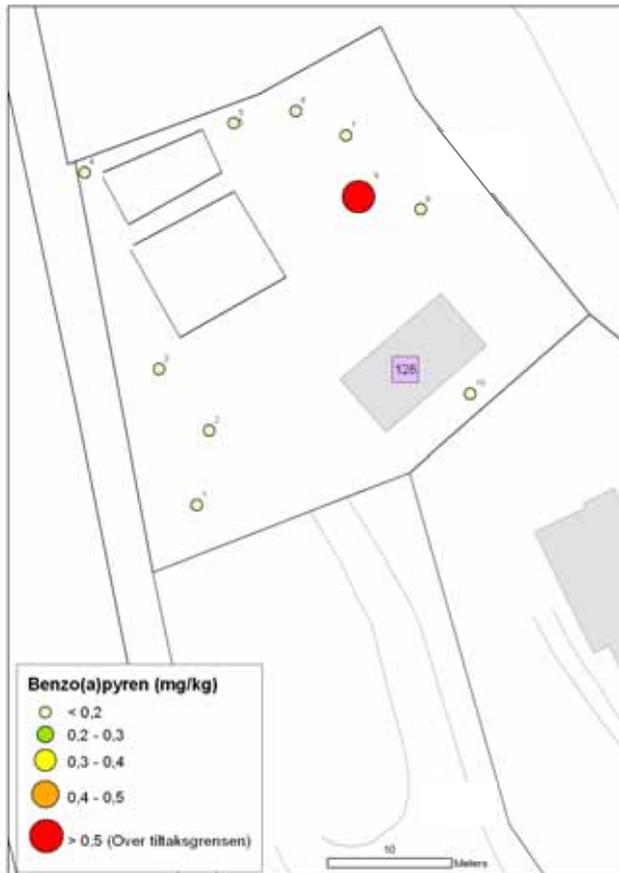
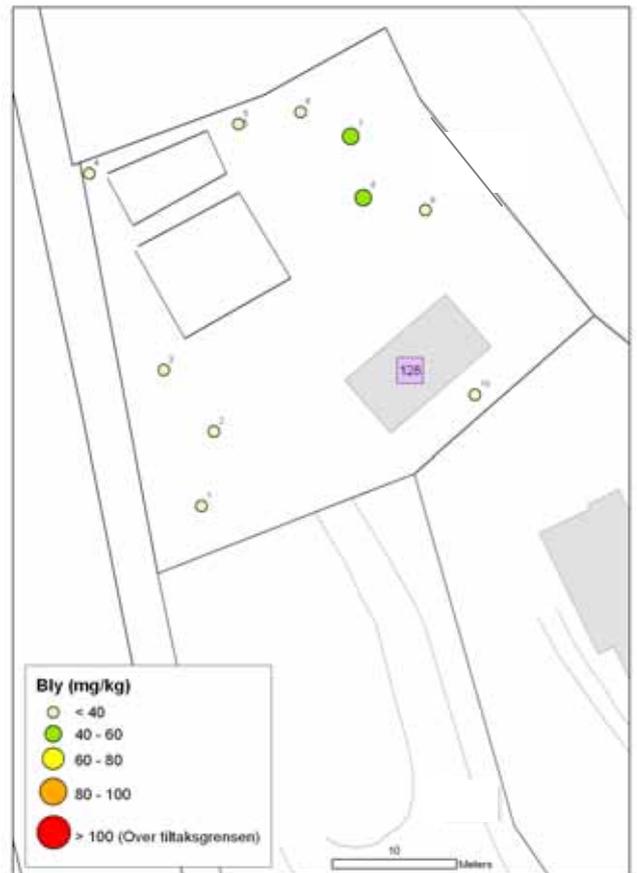
128 Båhusveien barnepark, Båhusveien 44

I Båhusveien barnepark er jorda på en liten del av utearealet forurenset med benzo(a)pyren. Den påviste høye verdien ligger ca. 2,5 ganger over tiltaksgrensen på 0,5 mg/kg.

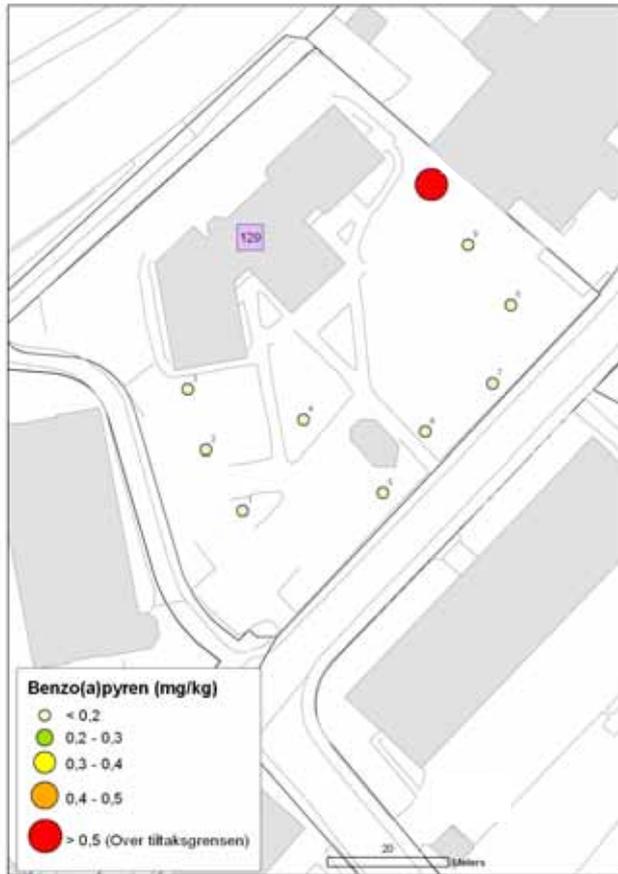
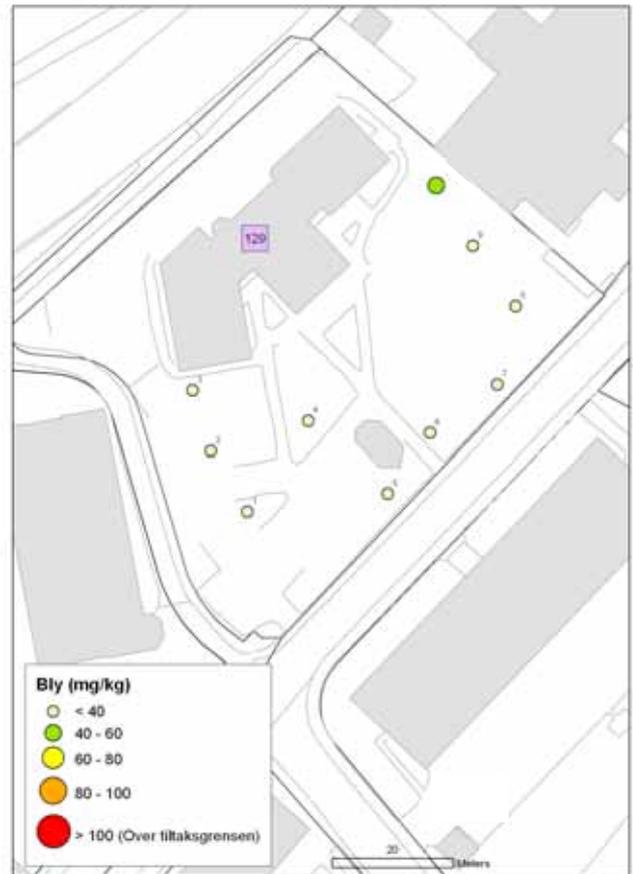
129 Dynekilen barnehage, Dynekilgaten 16

I Dynekilen barnehage er jorda på en liten del av utearealet forurenset med benzo(a)pyren. Den høyeste påviste verdien ligger ca. 75 % over tiltaksgrensen på 0,5 mg/kg.

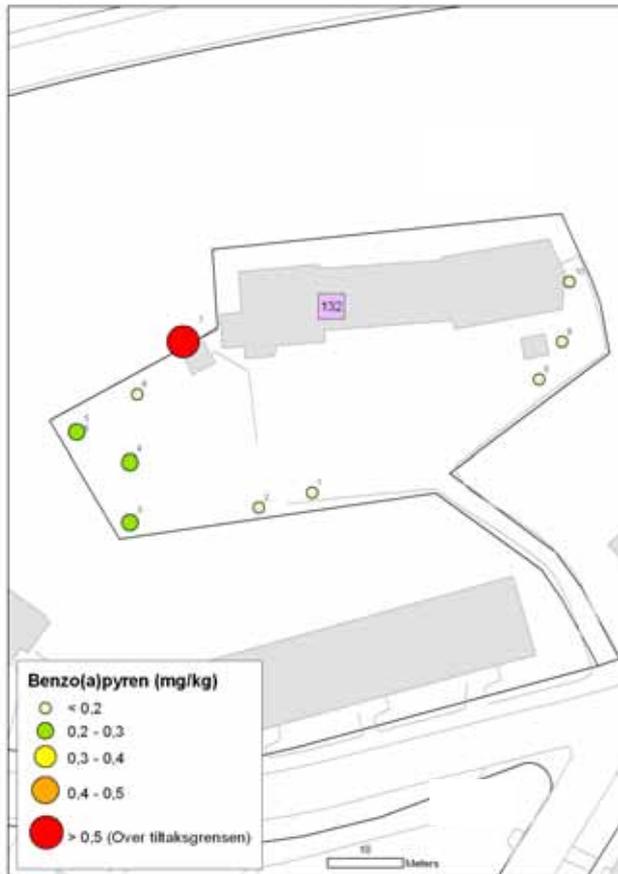
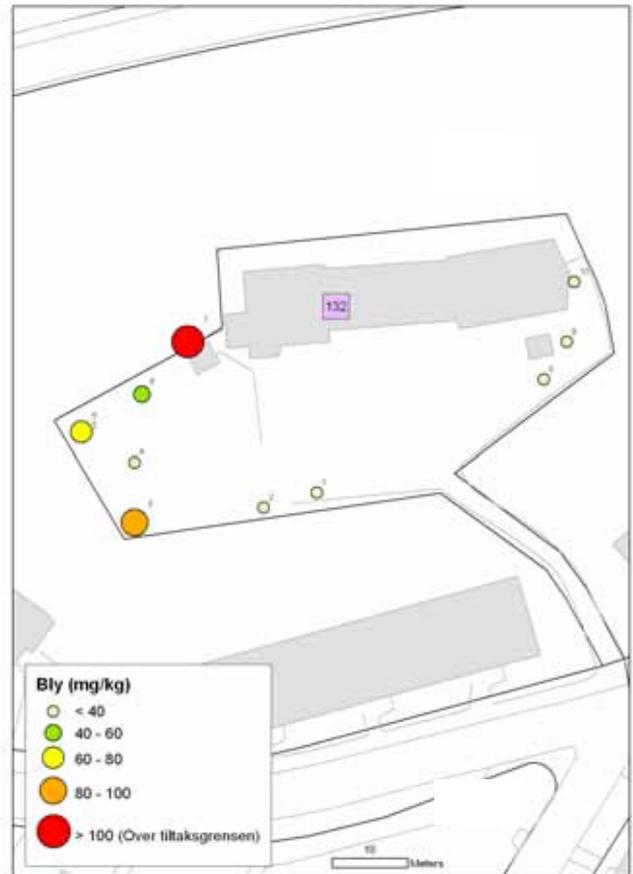
132 Keyserløkka barnehage, Einars vei 7

I Keyserløkka barnehage er jorda på en liten del av utearealet forurenset med benzo(a)pyren og bly. Den påviste høye benzo(a)pyren-verdien ligger ca. 25 % over tiltaksgrensen på 0,5 mg/kg, mens den påviste høye blyverdien ligger ca. 75 % over tiltaksgrensen på 100 mg/kg.

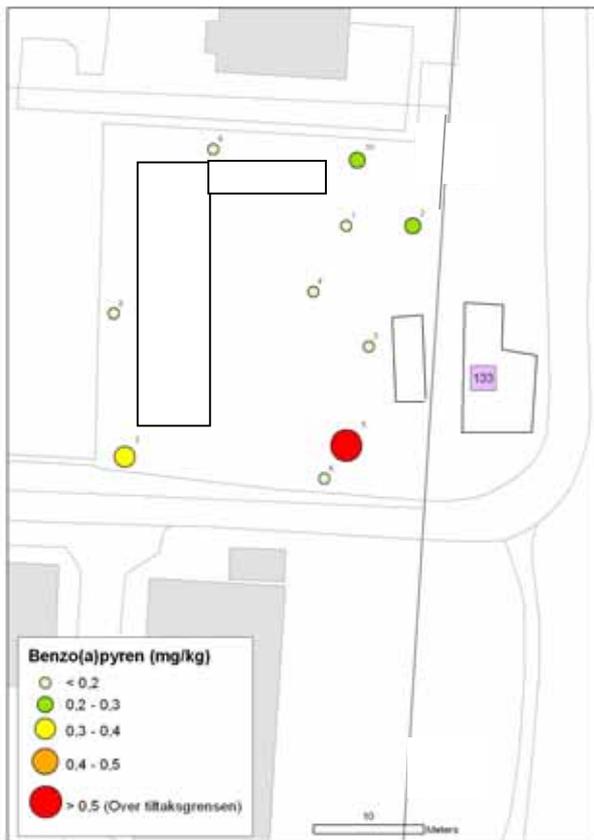
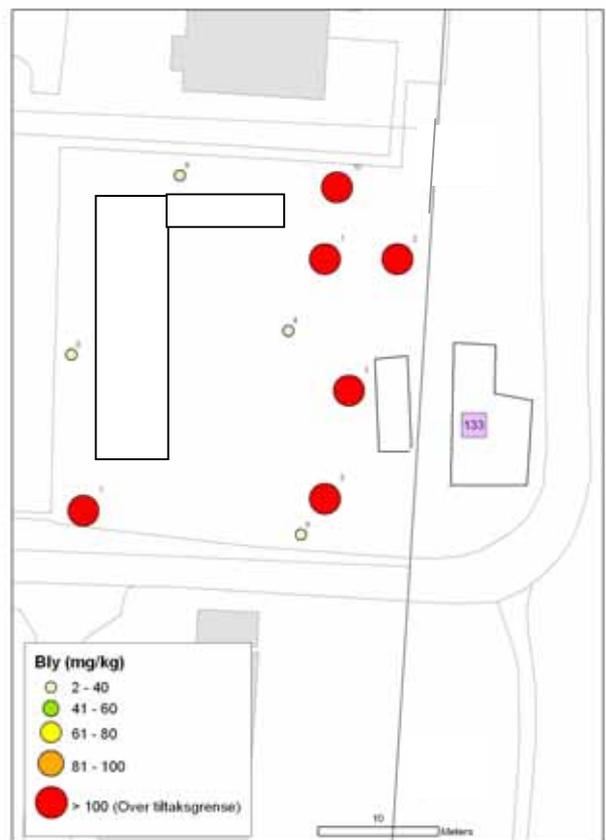
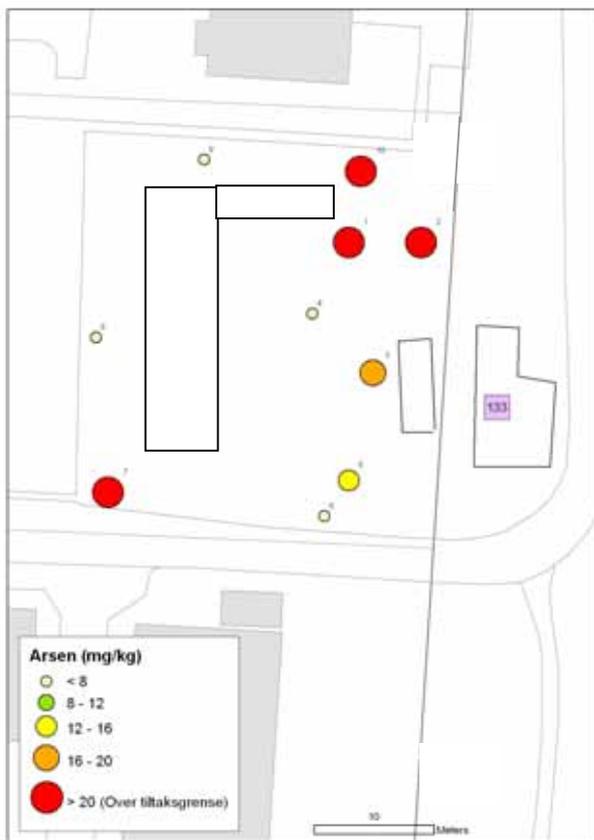
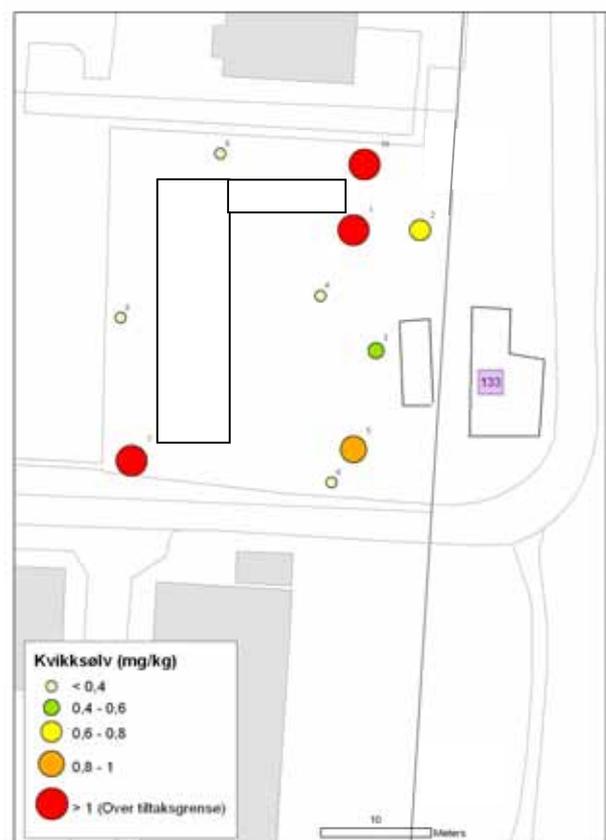
133 Kulturparken barnehage, Sofienberggate 58

I Kulturparken barnehage er jorda på store deler av utearealet forurenset med bly, kvikksølv, arsen og benzo(a)pyren. Den høyeste påviste blyverdien ligger 19 ganger over tiltaksgrensen på 100 mg/kg. De høyeste verdiene av arsen, kvikksølv og benzo(a)pyren ligger hhv. 10 ganger, ca. 60 % og 40 % over tiltaksgrensene.

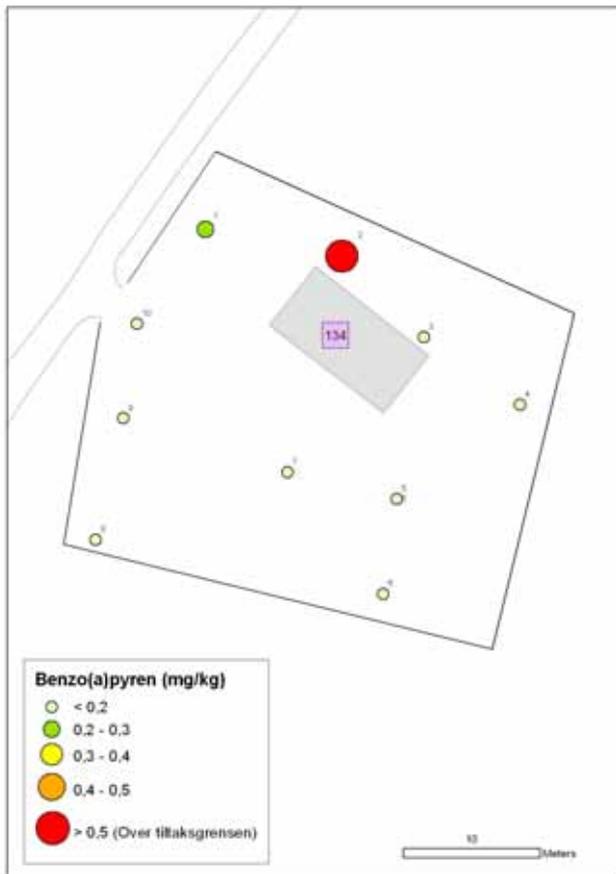
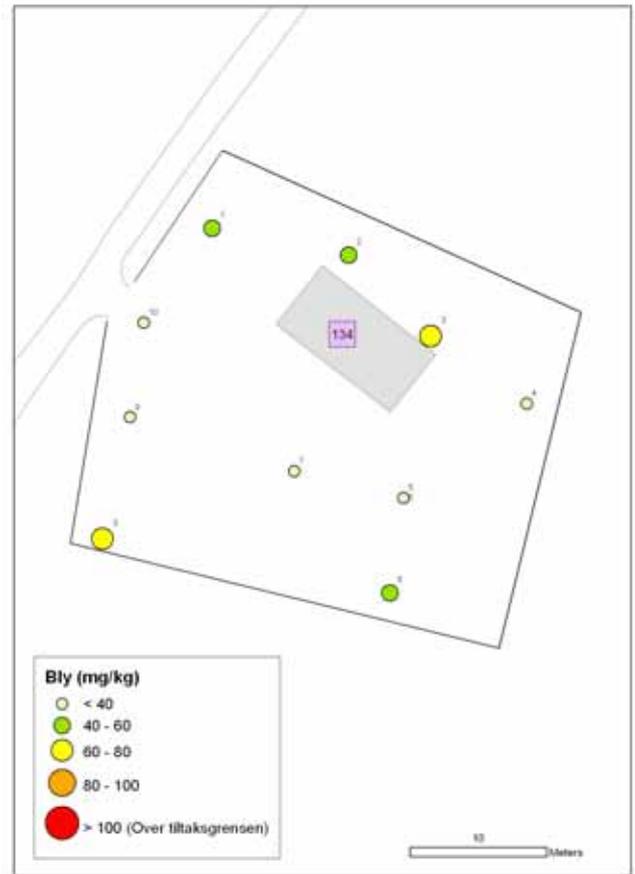
134 Løkka barnehage avd. Skomakerstua, Monrads gate 9

I Løkka barnehage, avd. Skomakerstua er jorda på en liten del av utearealet forurenset med benzo(a)pyren. Den påviste høye verdien ligger ca. 3,5 ganger over tiltaksgrensen på 0,5 mg/kg.

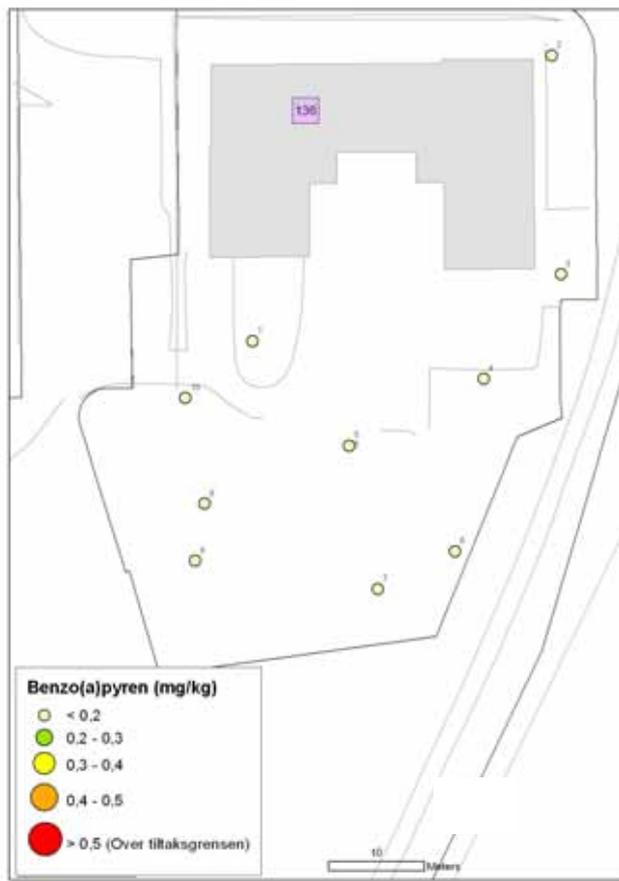
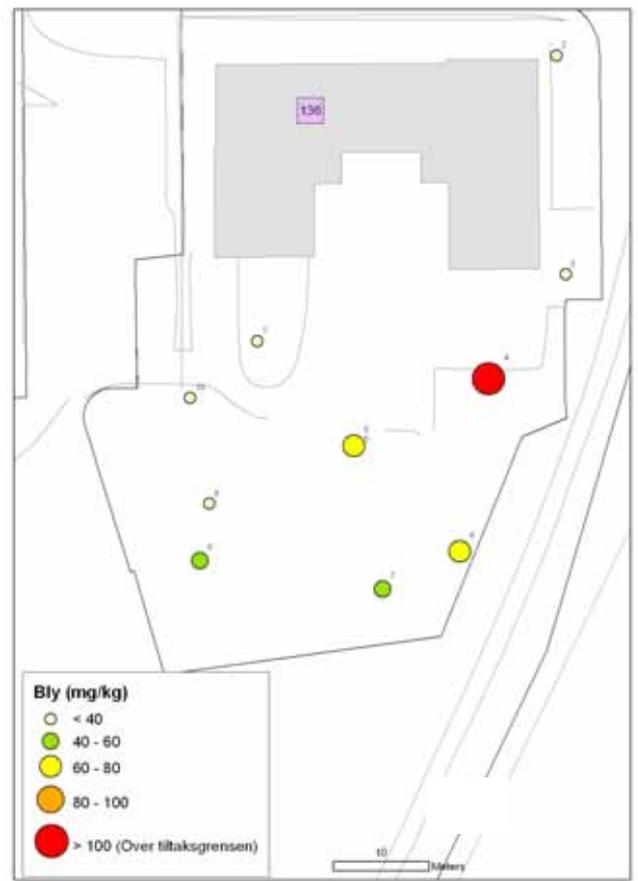
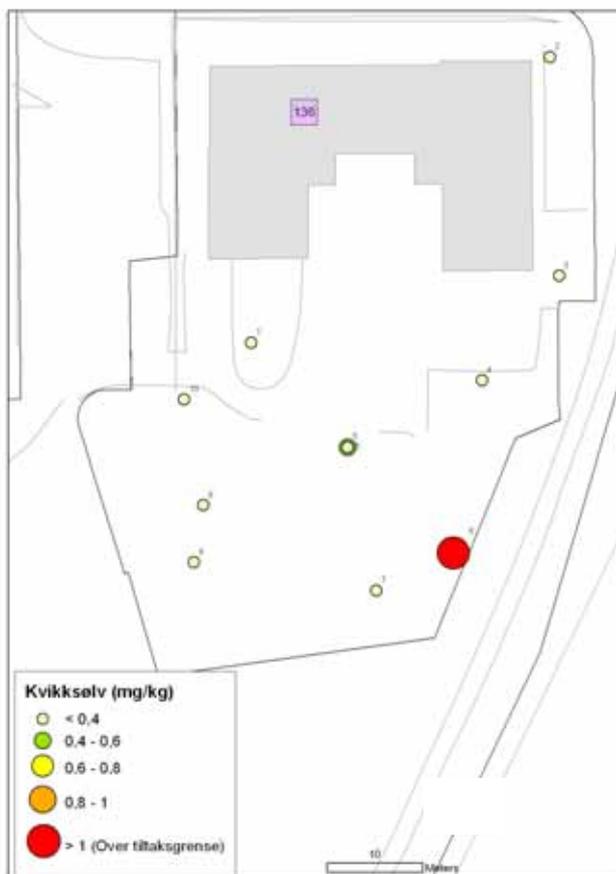
136 Ola Narr barnehage, Grenseveien 19

I Ola Narr barnehage er noe av jorda forurenset med bly og kvikksølv. Den påviste høye blyverdien ligger ca. 1,5 ganger over tiltaksgrensen på 100 mg/kg, mens den påviste høye kvikksølvverdien ligger ca 30 % over tiltaksgrensen på 1 mg/kg.

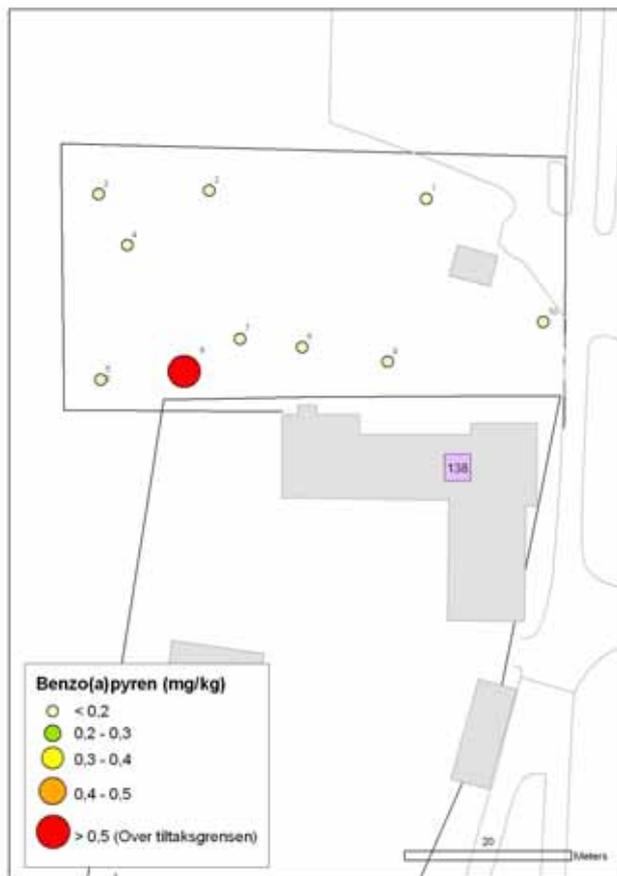
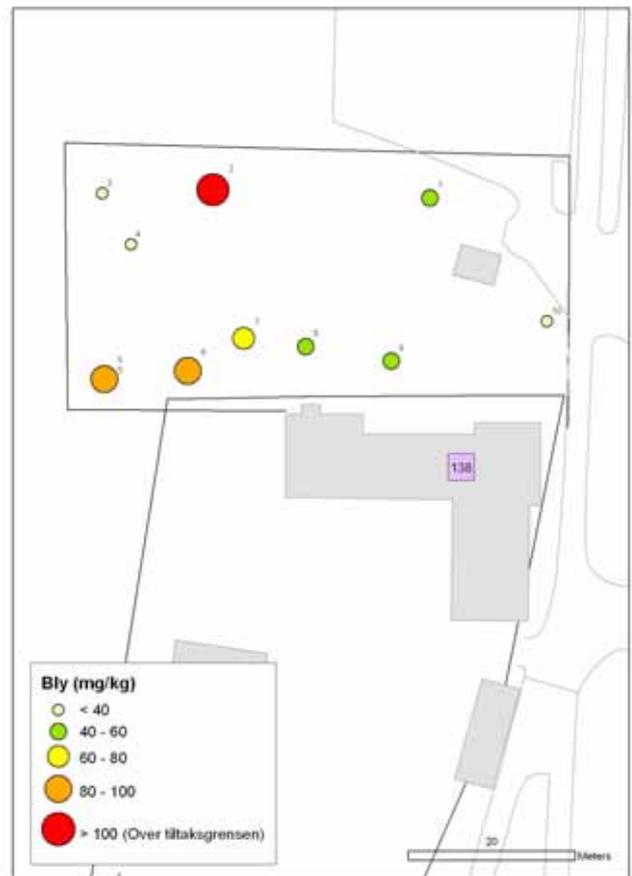
138 Samisk barnehage, Finnmarkgata 27

I Samisk barnehage er jorda på et par steder forurenset med benzo(a)pyren og bly. Den høyeste påviste benzo(a)pyren-verdien ligger ca. 60 % over tiltaksgrensen på 0,5 mg/kg, mens den høyeste påviste blyverdien ligger 15 % over tiltaksgrensen på 100 mg/kg.

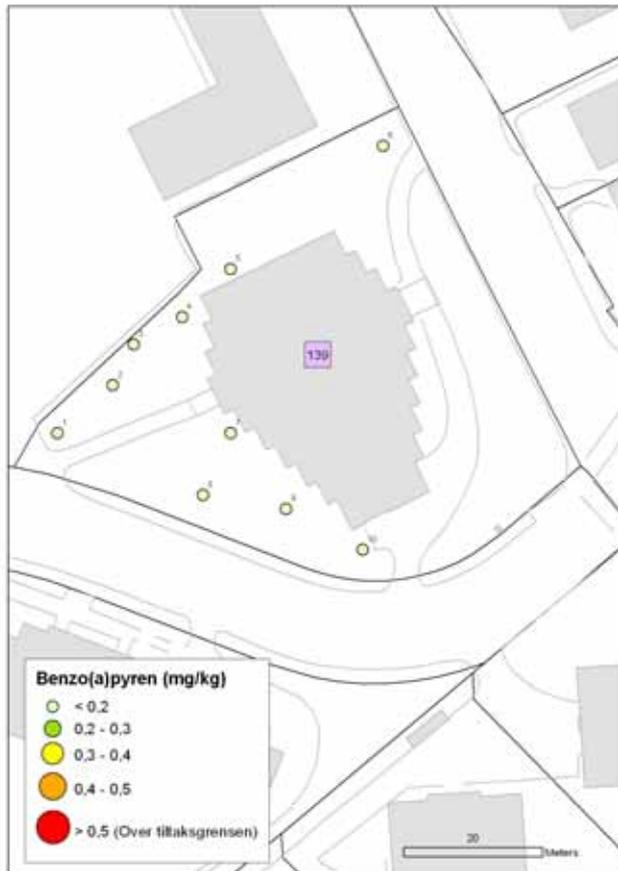
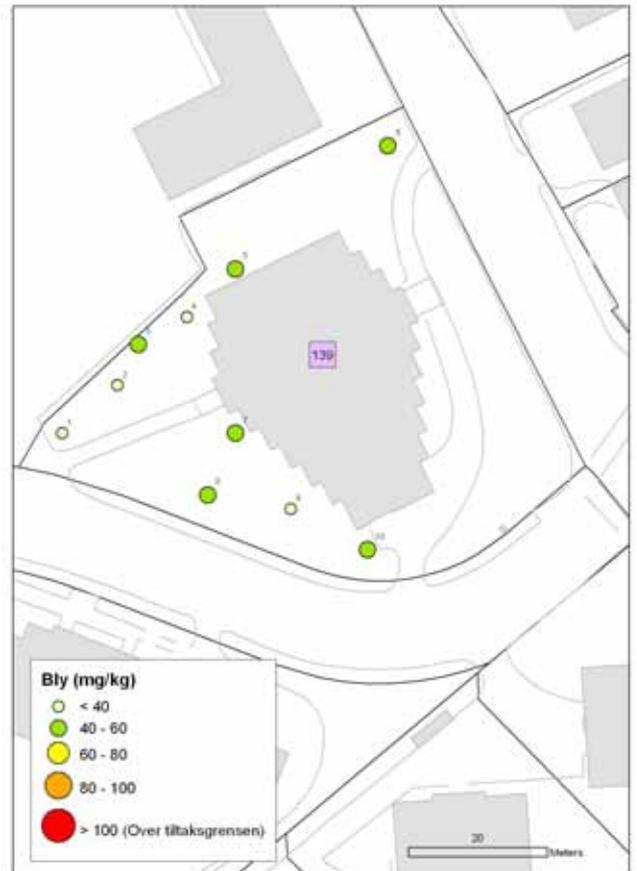
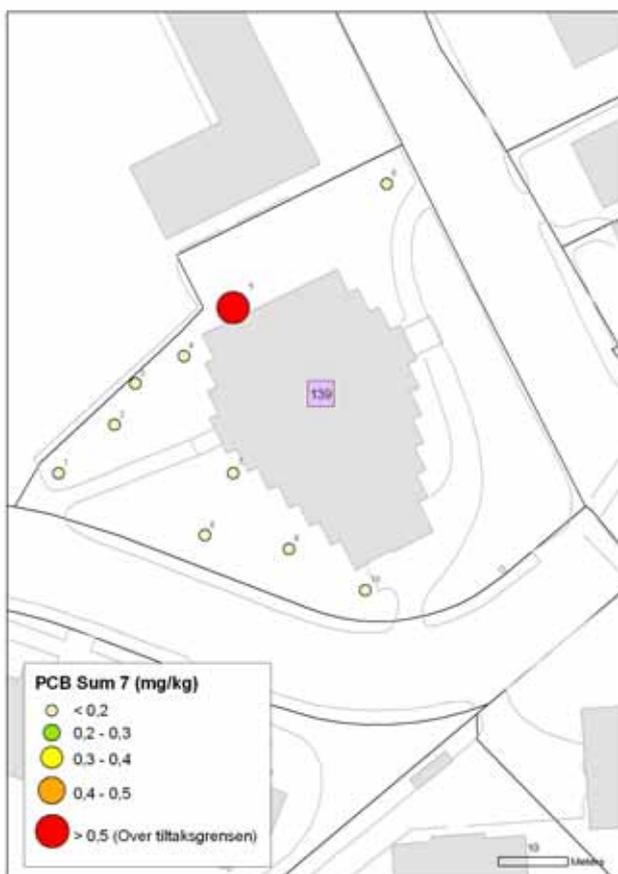
139 Sinsen menighetsbarnehage, Lørenvegen 13

I Sinsen menighetsbarnehage er det påvist en høy PCB-verdi i jorda inntil veggen. Verdien ligger ca. 4 ganger over tiltaksgrensen på 0,5 mg/kg. PCB-forurensset jord kan ofte skyldes maling og murpuss fra bygninger i nærheten.

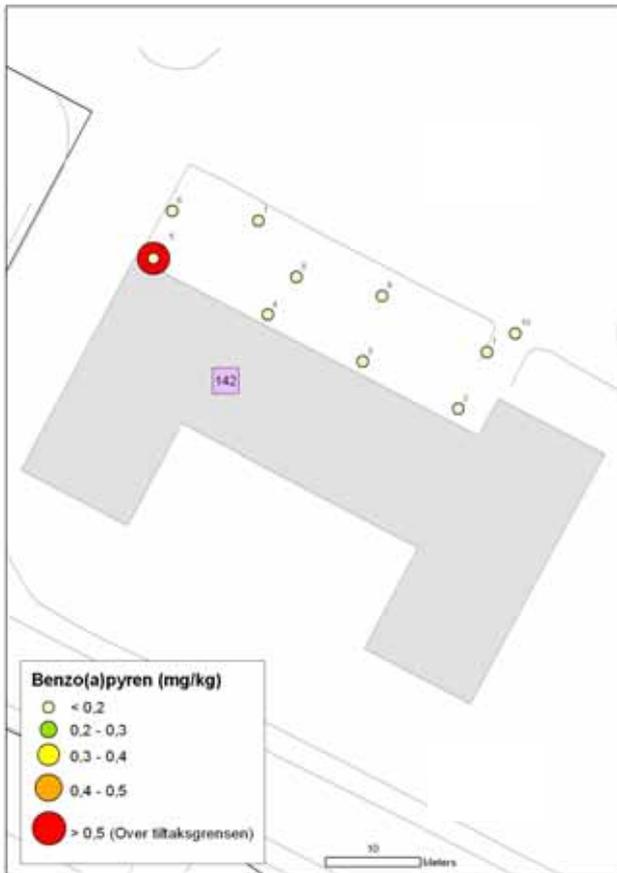
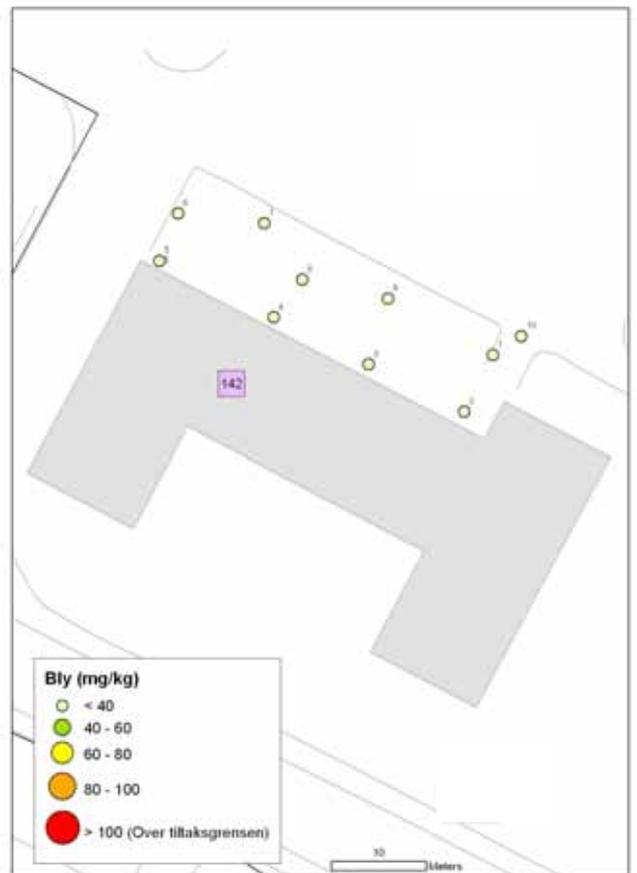
142 Stomperud barnehage, Lørenveien 38

I Stomperud barnehage er jorda på en liten del av utearealet forurenset med benzo(a)pyren. Den påviste høye benzo(a)pyrenverdien ligger ca. 15 % over tiltaksgrensen på 0,5 mg/kg.

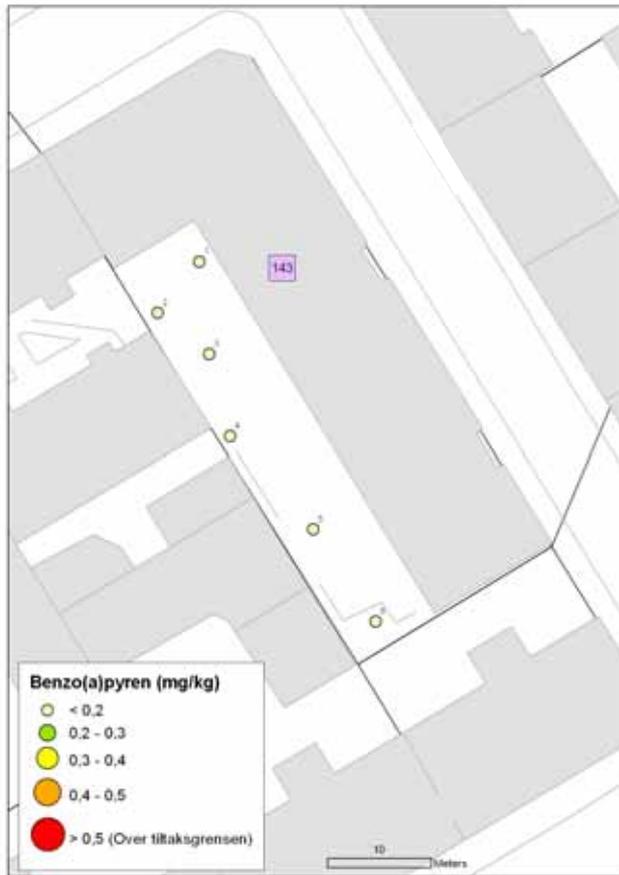
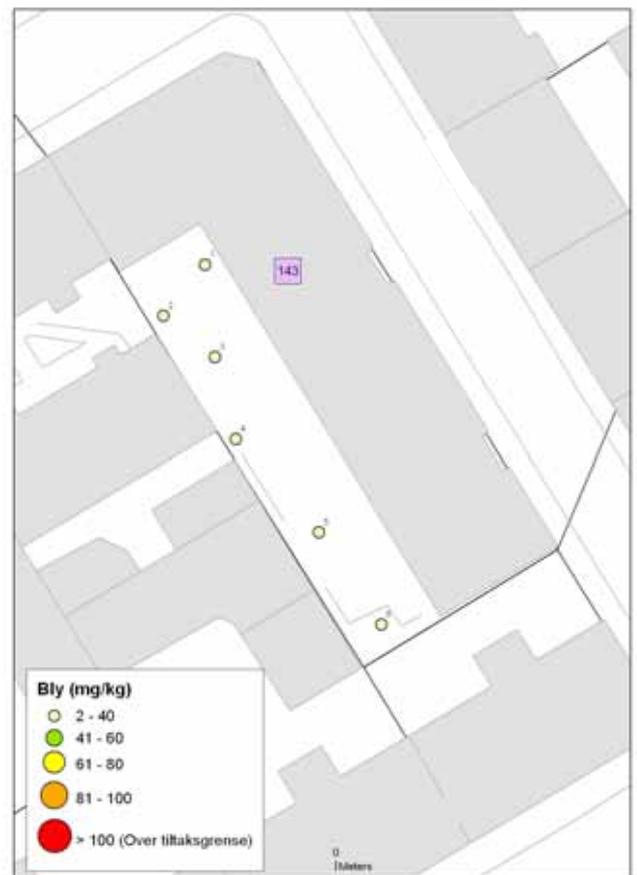
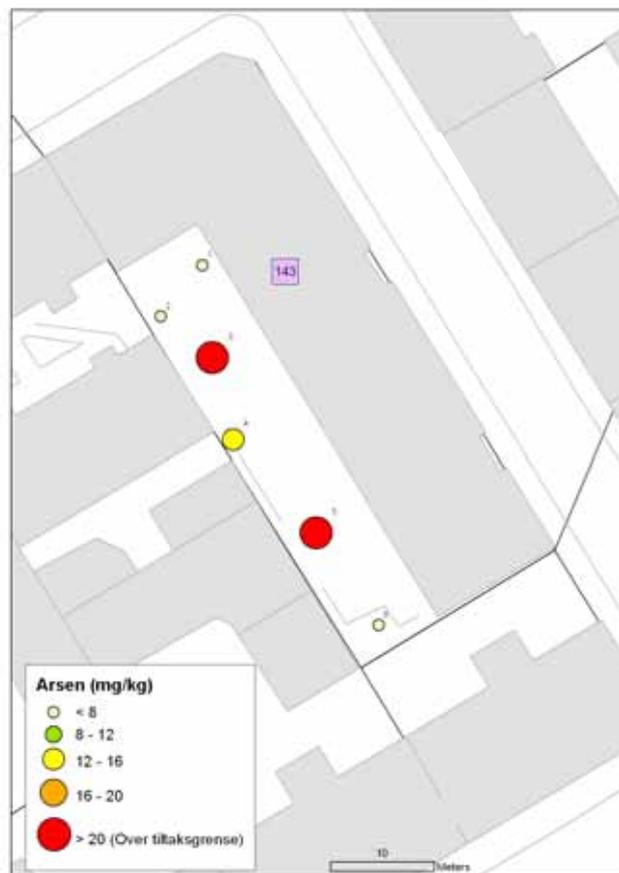
143 Akerselva barnehage, Jens Bjelkes gate 3

I Akerselva barnehage er jorda på et par steder forurenset med arsen. Den høyeste påviste arsenverdien ligger ca. 90 % over tiltaksgrensen på 20 mg/kg.
