NGU Rapport 2006.031

Kvalitet av borebrønner i fjell –
videoinspeksjon av brønnutforming

Rapport nr.: 2006.031		ISSN 0800-3416	Gradering: Åpen	
Tittel: Kvalitet av borebrønner i fjell - videoinspeksjon av brønnutforming				
Forfatter: Gaute Storrø, Sylvi Gaut, Frank Sivertsvik, Pål Gundersen, Torbjørn Sjørdal og Tomm Berg		Oppdragsgiver: NGU		
Fylke: Flere (tabell 4.1)		Kommune: Flere		
Kartblad (M=1:250.000) Flere		Kartbladnr. og -navn (M=1:50.000) Flere		
Forekomstens navn og koordinater: Norge		Sidetall: 30 Kartbilag: 0	Pris: 130,-	
Feltarbeid utført: 2004 og 2005	Rapportdato: 15.10.2006	Prosjektnr.: 304700	Ansvarlig:

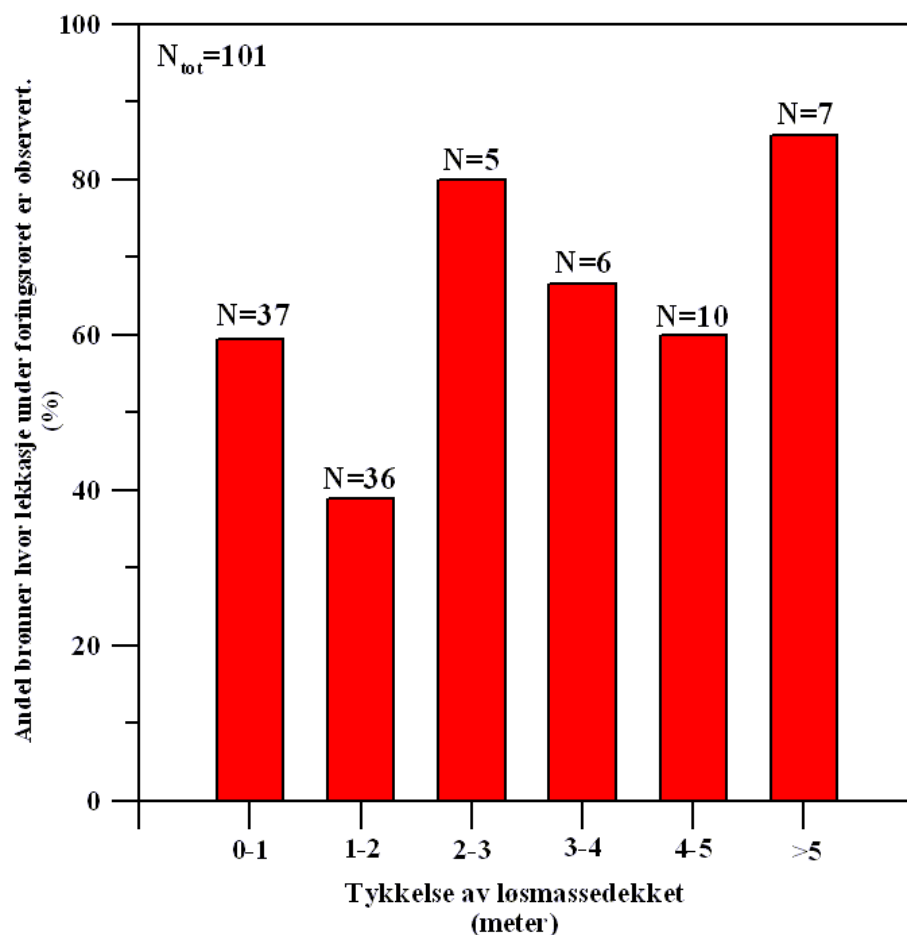
Figur 5.7 gir indikasjoner på at prosentandelen av brønner med lekkasje under foringsrøret øker med økende tykkelse av løsmassedekket. Datasettet er imidlertid sterkt skjevfordelt idet 73 av 101 datapunkter tilhører de to populasjonene med det tynneste løsmassedekket (0-1 og 1-2 meter). Usikkerheten i tallene for prosentandel lekkasje er derfor betydelig større for løsmassedekkene 2-3, 3-4, 4-5 og >5 meter enn for gruppene 0-1 og 1-2 meter. Ved en lineær regresjonsanalyse av de foreliggende data fremkommer en korrelasjonskoeffisient på 0,34 dvs. den lineære sammenhengen for dataene er ikke "veldig overbevisende".

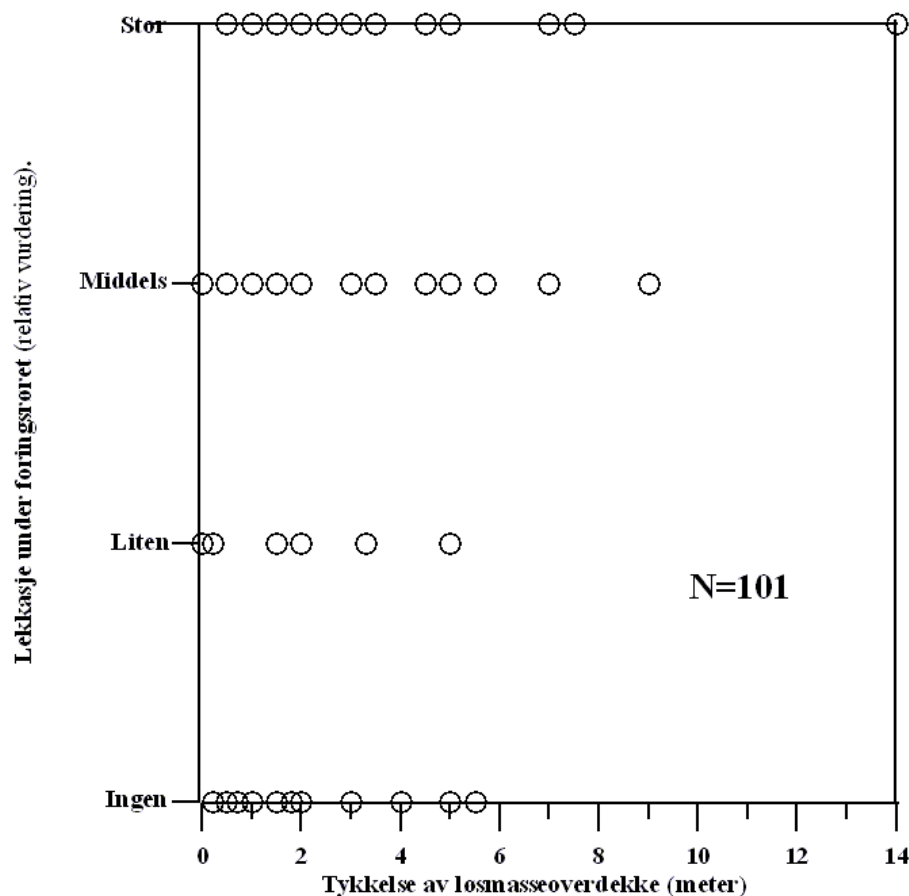
Figur 5.8 Tykkelsen av løsmassedekket i forhold til mengden av lekkasje under foringsrøret. "N" angir totalt antall brønner som inngår i datasettet.

Samme datasett som i figur 5.7 er i figur 5.8 benyttet for å se på sammenhengen mellom tykkelsen av løsmassedekket og størrelsen (volum) av lekkasjer under foringsrøret. Figuren viser at størrelsen på lekkasjer under foringsrøret er helt uavhengig av løsmassedekkets tykkelse opp til ca 6 meters mektighet. For løsmassetykkelser > 6 m er det svake (meget få datapunkter) indikasjoner på at middels til store lekkasjer er dominerende.

Praktisk erfaring viser at vannforsyningsbrønner som etableres i områder med tykt løsmassedekke kan gi meget store vannmengder. Forklaringen antas å være at grunnvann fra de overliggende løsmassene dreneres ned langs foringsrøret og inn i fjellbrønnen eller infiltreres mer spredt gjennom dagnære sprekker i fjellgrunnen.

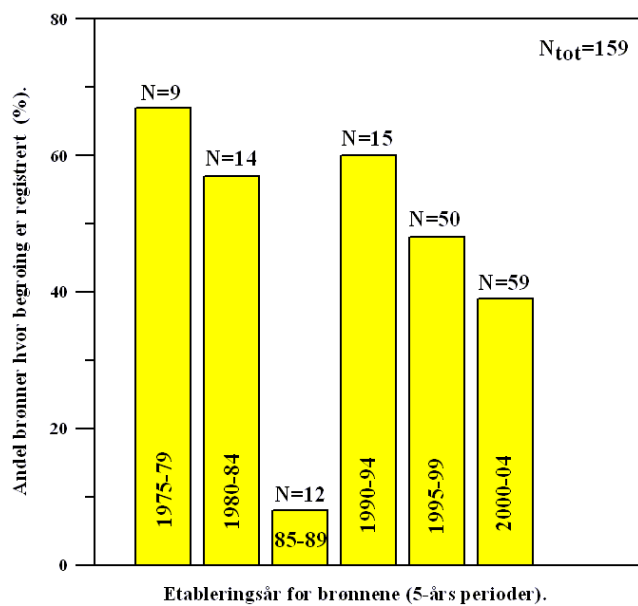
Figur 5.9 gir ved første blick indikasjoner på at prosentandelen av brønner med begroing øker med økende alder for brønnene. Datasettet er, på samme måte som anført under lekkasjevurderingene foran, sterkt skjevfordelt idet 109 av de 159 datapunktene tilhører populasjonen av brønner boret i 1995-2004. Usikkerheten i tallene for prosentandel begroing er derfor betydelig større for brønner boret i 1975-95 enn for brønner boret i 1995-2004. Ved en lineær regresjonsanalyse av de foreliggende data fremkommer en korrelasjonskoeffisient på 0,08. Med andre ord påvises det ingen lineære sammenheng i dataene.

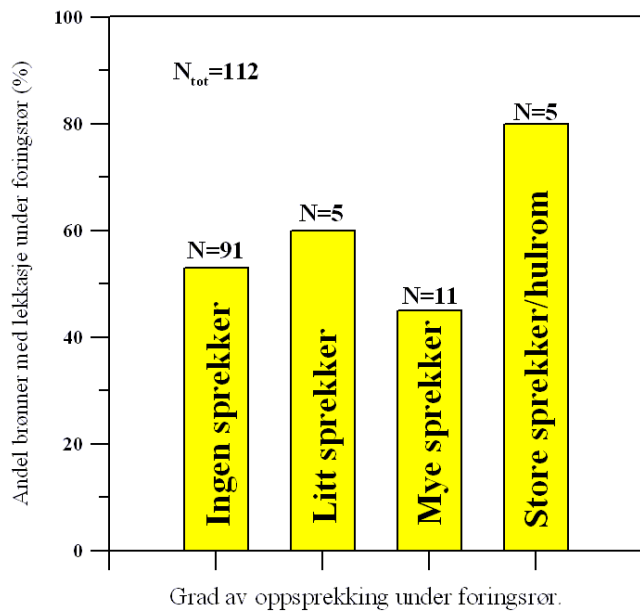
Andel brønner med lekkasjer under foringsrøret, sett i forhold til grad av oppsprekking i fjellet under foringsrøret. "N_{tot}" angir totalt antall brønner som inngår i hele datasettet. "N" angir antall brønner i hver populasjon. Eks.: N=91 betyr at datasettet inneholder 91 brønner hvor ingen sprekker i fjellet under foringsrøret er registrert. Lekkasjer under foringsrøret er registrert i 47 av disse brønnene (52%).

Figur 5.10 indikerer at prosentandelen av brønner med lekkasje under foringsrøret øker med økende grad av oppsprekking i fjellet under foringsrøret. Dette er for så vidt ikke uventet ut fra det forhold at det er sprekkene som er transportveien for tilførsel av vann til borehullene. En lineær regresjonsanalyse gir en korrelasjonskoeffisient på 0.32, dvs. den lineære sammenhengen for dataene er ikke "veldig klar".

Datasettet som er fremstilt i figur 5.10, er på samme måte som anført under lekkasjevurderingene foran, sterkt skjevfordelt idet 91 av de 112 datapunktene (81%) tilhører populasjonen av brønner hvor ingen sprekker under foringsrøret er påvist. Lekkasjer under foringsrøret er registrert for 52% av brønnene i denne populasjonen (47 brønner). Dette lekkasjevannet har sitt opphav i de overflatenære fjellsprekkene og/eller løsmassene på utsiden av foringsrøret. Dermed kan det potensielt føre med seg forurensninger fra overflaten. Det er av interesse å se nærmere på tykkelsen av løsmassedekket i disse brønnlokalitetene. Løsmassetykkelsen er fremstilt i form av histogram i figur 5.11. For 12 brønner (29%) er løsmassedekket mindre enn 1 m og 32 brønner (76%) har løsmassedekke mindre enn 3 m. Når

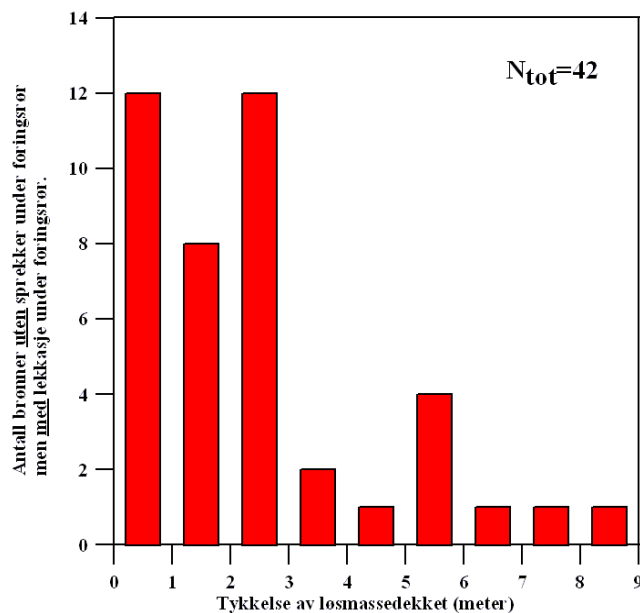
Figur 5.11

Løsmassedekket tykkelse i brønner hvor det ikke er registrert oppsprekking i fjellet rett under foringsrøret, men hvor det samtidig *er* registrert lekkasjer i overgangen mellom foringsrør og fjell.

lekkasjer under foringsrøret observeres i brønner med så vidt liten løsmasseoverdekning, er det grunn til å anta at brønnens naturlige barrierer mot inntrengning av potensielt forurenset overvann ikke er betryggende.

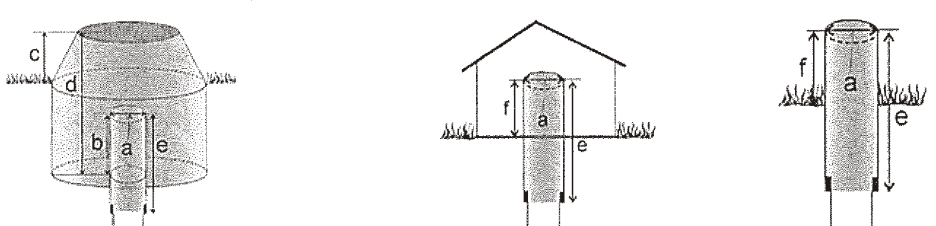
Tetting rundt foringsrør på overflaten

Mulige lekkasjer
