NGU Rapport 2006-043

Potensielt skredfarlige områder i  
Bergen kommune. Delrapport 1.

Emneord:		Skredfare	Fagrapport	
Steinsprang		Fase I	Delrapport	
Jordskred		Bergen kommune	Bebyggelse

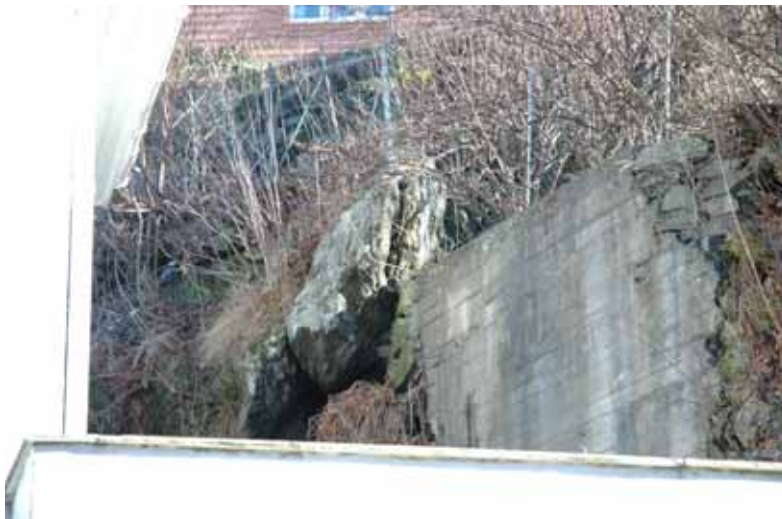
Foto: oppsprukket fjell ved Paradisleitet 5.

*Konklusjon:* Sikring mot steinsprang bør vurderes.

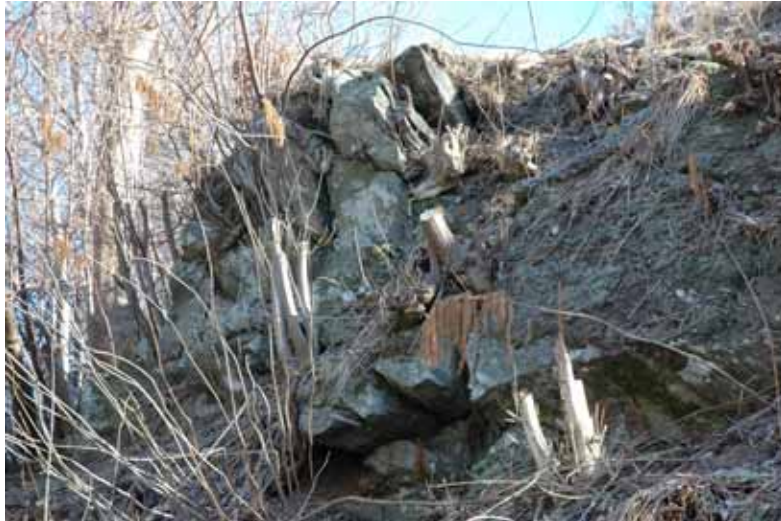
Foto: Oppsprukket fjell ved Statminister Michelsensvei 69B

*Konklusjon:* Sikring mot steinsprang bør vurderes.

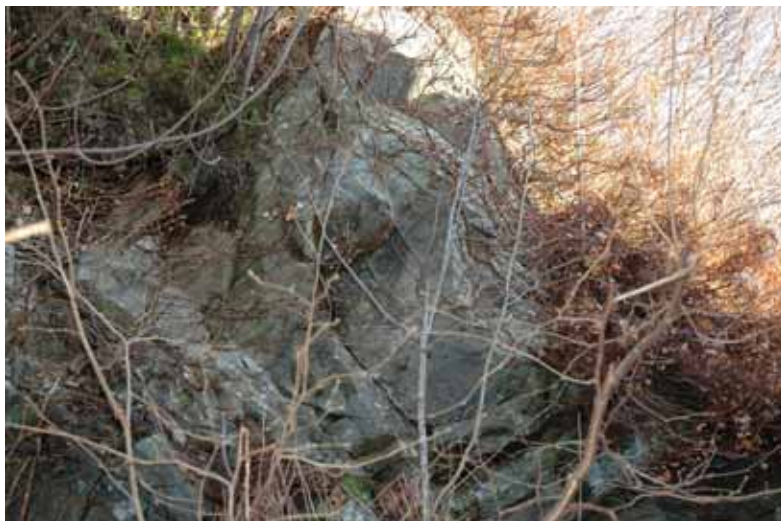
Foto: Oppsprukket fjell bak Vestre Fantoftåsen 5

*Konklusjon:* Sikring mot steinsprang bør vurderes.

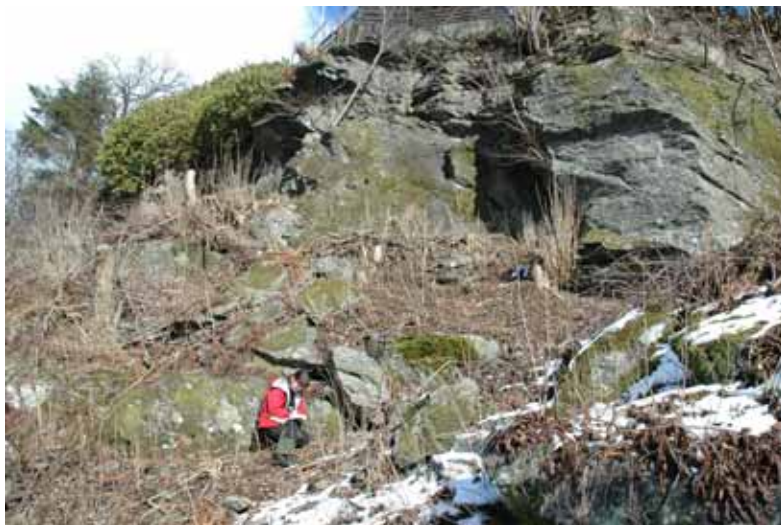
Foto: Overheng og oppsprukket fjell bak Nyhaugslia nr. 19.

*konklusjon:* Disse husene bør sikres mot steinsprang.

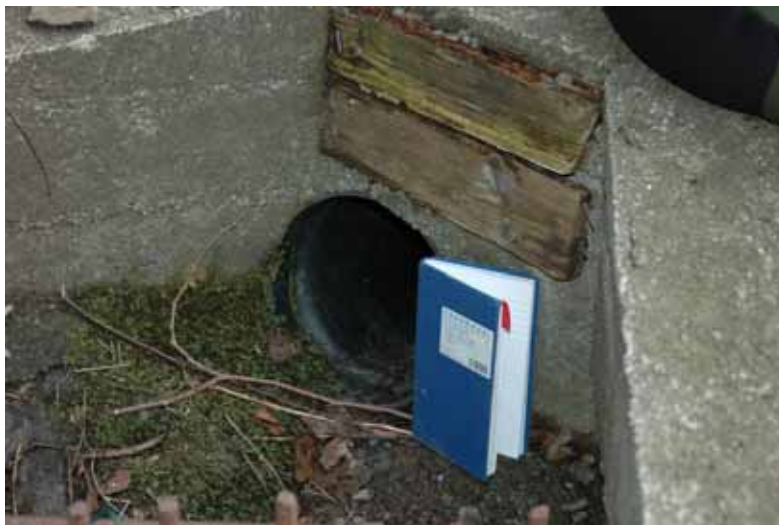
Drenering i et 20-25 cm diameters rør. Mye forsøk på sikring mot steinsprang.

Foto: Drenering ved Nattlandsveien 98A.

*Konklusjon:* Drenering og sikring bør sjekkes.

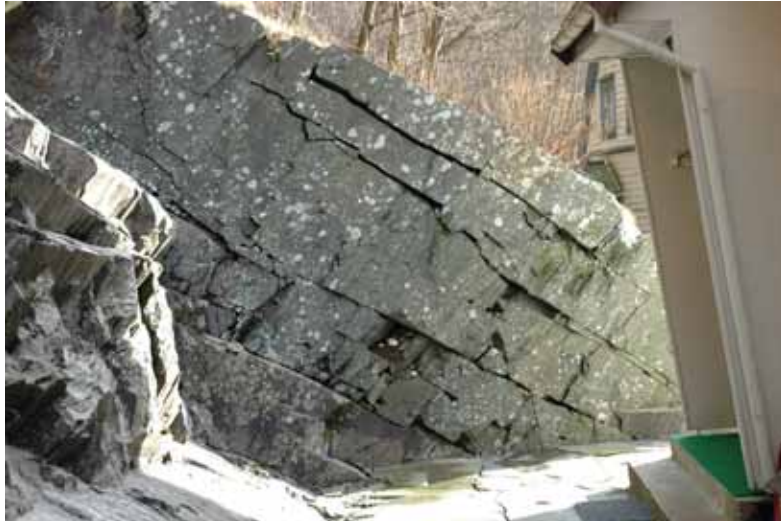
*Beskrivelse:* Bratt fjellskrent bak husene. De skifrige bergartene har fallretning østover, men har også en sprekkretning parallelt med dalsiden. Dette medfører oppsprekking og utfall av blokk. Skrenten er høyeste bak 98A. Det er lite løsmasser bak de tre husene.

Foto: Oppsprukket fjell ved Natlandsveien 98B.

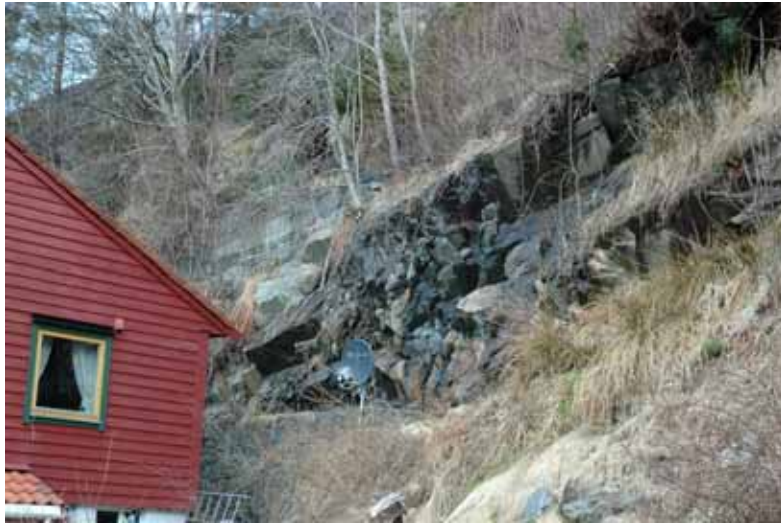
Foto: Oppsprukket fjell ved Kolbudalen 23 og 25.

*Konklusjon: Sikring mot steinsprang bør vurderes.*
