Norges Geologiske Undersøkelse

Nr. 132

LERFALDENE VED KOKSTAD, GRETNES OG BRAA

GUNNAR HOLMSEN

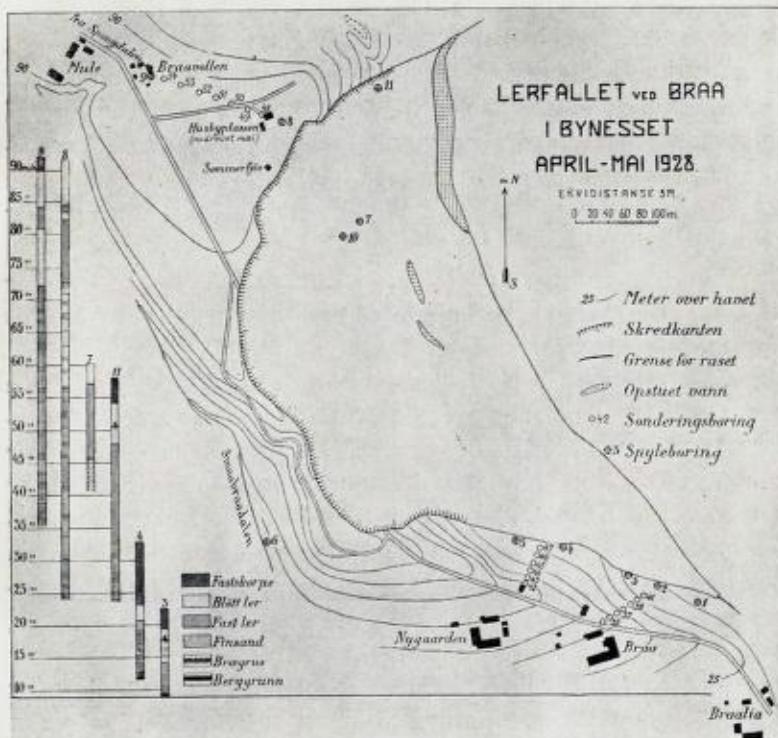
Fig. 8.

Tykkelsen av det utgledne materiale er nederst i dalen hvor det indsnævres til en smal tunge 8 à 10 m, længere oppe

endnu tykkere, 15 à 20 m, og i enkelte sammenskjøvne volde kanske over 20 m. Det gamle bækkeleie kan sees og følges i en længere strækning gjennem raset, da dets stensatte leie skiller sig fra det øvrige jordsmon. Foruten at det er betydelig hævet, er det i skredets midtre del forskjøvet et halvt hundrede

meter mot dalens østre side. Det gjenfindes nu nær raset østre kant, saa det materiale, som er oplagt her, er forskjøvet 50—60 m opover den motsatte dalside og til en høide av indtil 20 m over den gamle dalbund.
