NORGES GEOLOGISKE UNDERSØKELSE NR. 166

LERFALL OG RAS I ÅRENE
1933—1939

GUNNAR HOLMSEN

OSLO 1946

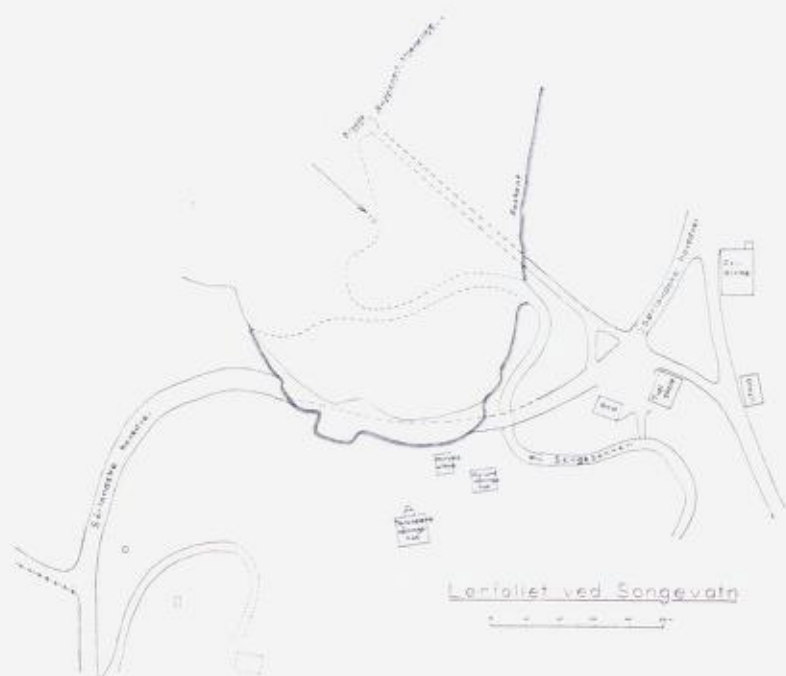
Fig. 5.

I den bukt som er dannet efter raset utenfor den utraste del av veien er der en forsenkning i fjellet, som tydelig sees av profilene. Bunnen av forsenkningen går i retning mot nord-syd med fall utover mot Songevannet. Av profilene fremgår det, at der i fjellforsenkningens bunn ligger et sandlag, som også strekker sig opover fjellskråningen mot det utraste veiparti. Over sandlaget er avsatt lere og hvor sandlaget mangler ligger leren direkte på fjellet. På det utraste landområde har leren antagelig overalt vært overdekket av sand og delvis grus. Lere var ihvertfall ikke synlig noen steder langs rasets kanter. Grensen mellem leren og det overliggende sandlag er merket med en streket linje på et par av profilene. Sanden inneholder tildels meget organisk substans særlig nær grensen mot leren og på grunn herav kan farven bli nesten sort. Tynne torvlag forekommer også.

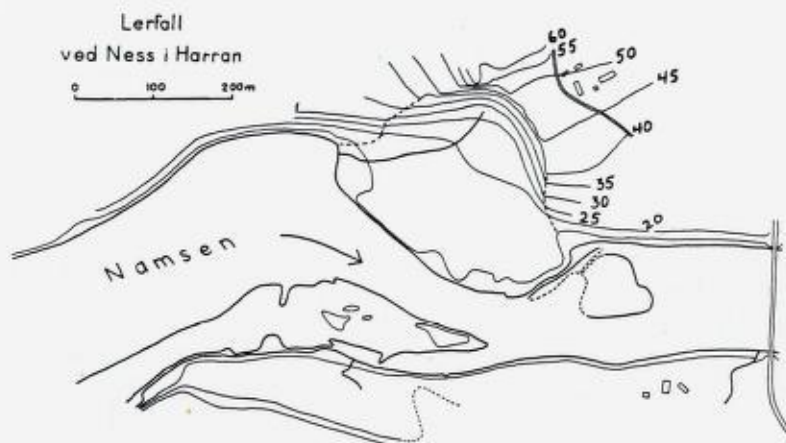
Fig. 7.

Ved 3-tiden natt til 3 april 1936 løsnet der i Namsens venstre bredd et større lerfall i den for brudd utsatte elvemel noen hundre meter ovenfor veibroen ved Ness. På foranledning av Harran formannskap tok Norges Vassdrags- og Elektrisitetsvesen seg av arbeidet med å begrense skaden, og på Vassdragsvesenets oppfordring foretok jeg sammen med dets ingeniører
