NORGES GEOLOGISKE UNDERSØKELSE NR. 218

ERFARINGER OM JORDSKADE
VED
VASSDRAGSREGULERINGER

AV
GUNNAR HOLMSEN

OSLO 1963
UNIVERSITETSFORLAGET

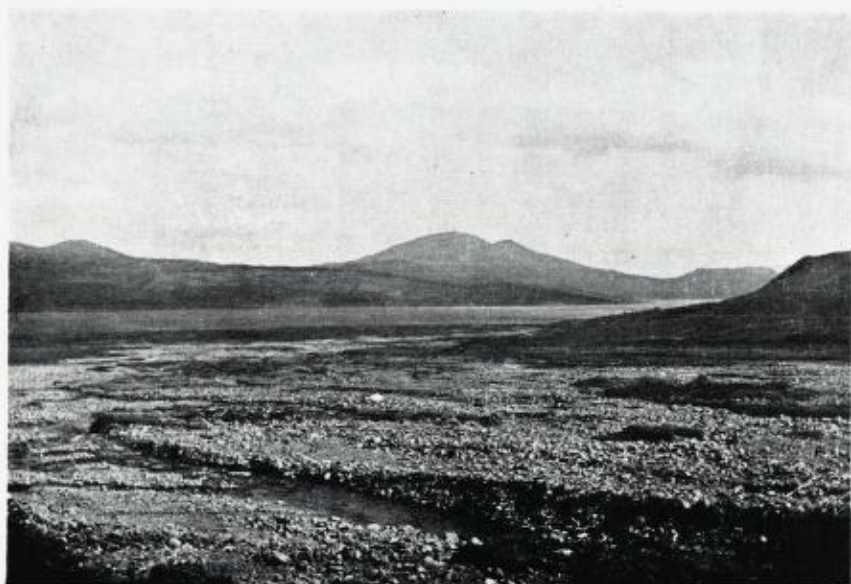
Fig. 2. Ilvas ør ved utløpet av Tessevatn.

Sands at the mouth of Ilva, Tessevatn.

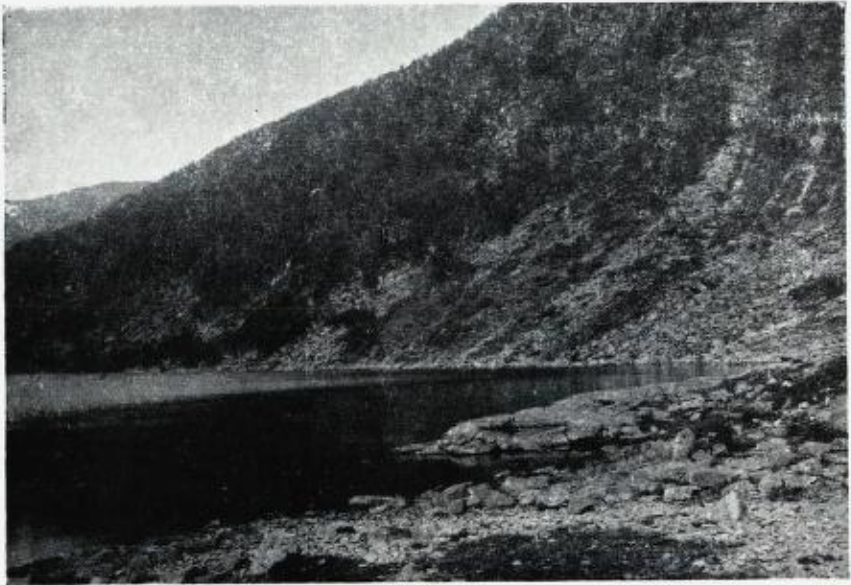
Fig. 5. Ur ved Bjørndalen.

Rock-falls at Bjørndalen.

En så betydelig senkning som 17,5 m vil føre til endel utrasninger av sjøbunnen når den tørregges. Der er fare for at urenes fot vil gli ut, og at glidningen vil rive med seg noe av den ur, som ligger på land.

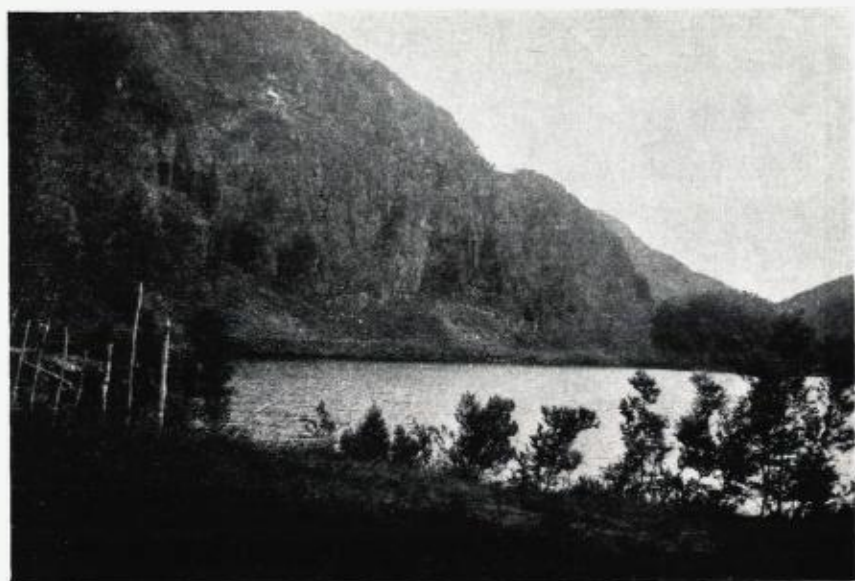
Fig. 7. Ur ved Bergsvatnet.

Rock-falls at Bergsvatnet.

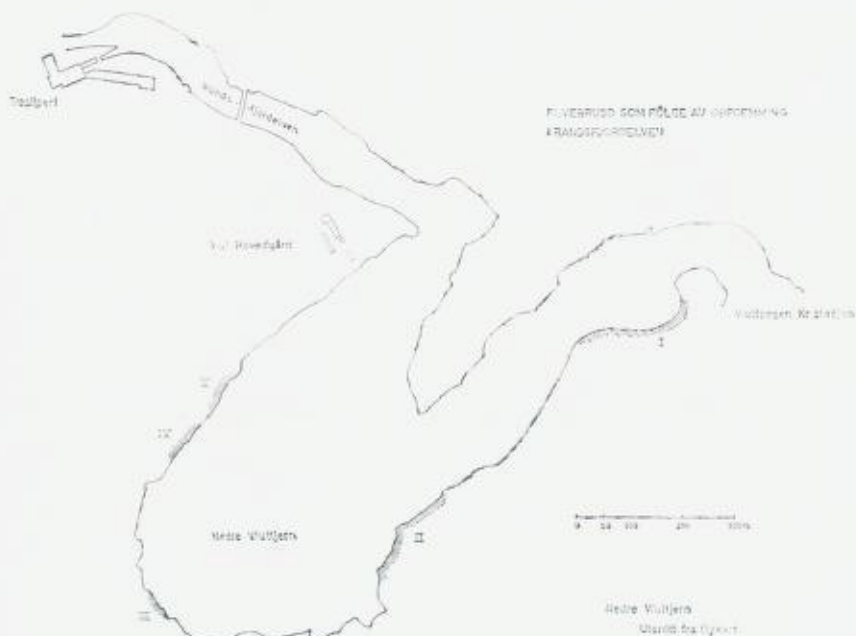
Fig. 15. Oppdemning av Randselva ved Viul.

Damming of Randselva at Viul.

Efter at dammen var bygget og oppdemningen til kote 92,5 iverksatt sist i mai 1958 innfant der sig noen ras ved oppdemningsgrensen. Fotografier av disse ble av Viul Tresliperi velvillig stillet til forfatterens disposisjon sammen med en kartskisse over oppdemningen, hvor rasstedene er inntegnet. Fig. 15 er en forminskelse av kartskissen. Som kartet viser ligger 5 rassteder langs høyre bredd. Det største ved lokaliteten Svarthol, I på kartet, er over 200 m langt. Et utsnitt av det er fremstillet på det reproduserte fotografi, som viser sandlag av varierende kornstørrelse. Rassted II er 170 m langt. Materialet her er finsand, og som følge herav er bruddet steilere enn i I. De øvrige ras er steile, men betydelig mindre både i høyde og i utstrekning.

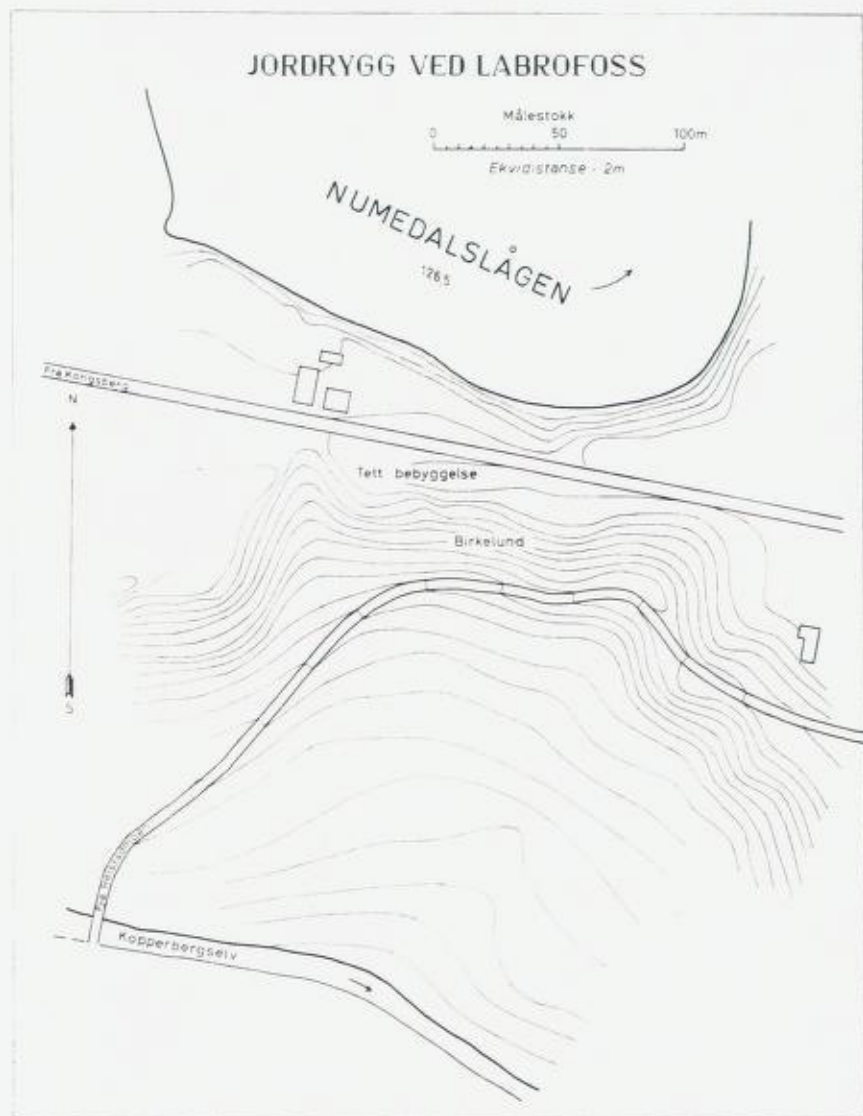
Fig. 23. Kart over jordryggen ved Labrofoss.

Map of the clay ridge at Labrofoss.

Instituttet mener ikke at de observerte overflateglidninger er av en slik art at man må foreslå at åsryggen ved Labro blir gjenstand for omfattende og kostbare grunnundersøkelser.

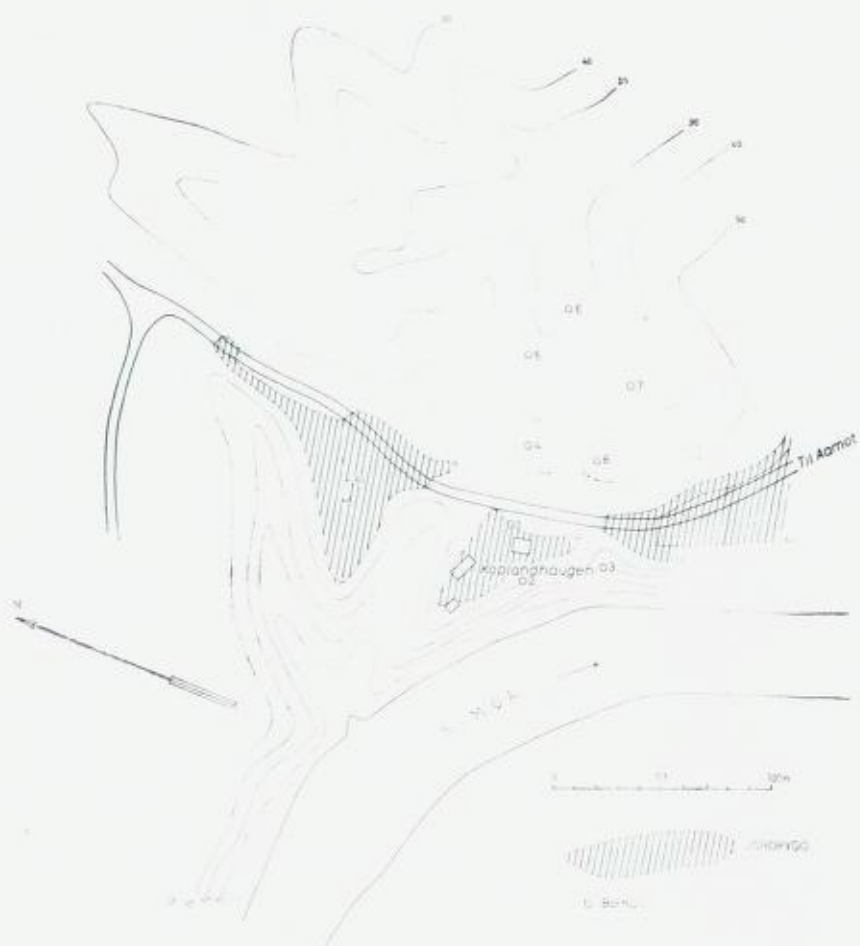
Fig. 24. Kart over jordryggen ved Haugfoss.

Map of the clay ridge at Haugfoss.

En effektiv drenering vil foruten å forhindre overflateutglidninger øke sikkerheten mot en dyperegående utrasning.»

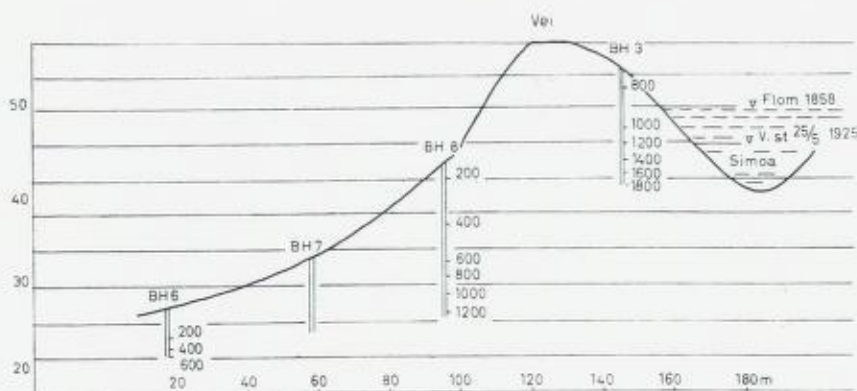
Fig. 25. Jordboringer i ryggen ved Haugfoss.
Ground investigations at Haugfoss clay ridge.

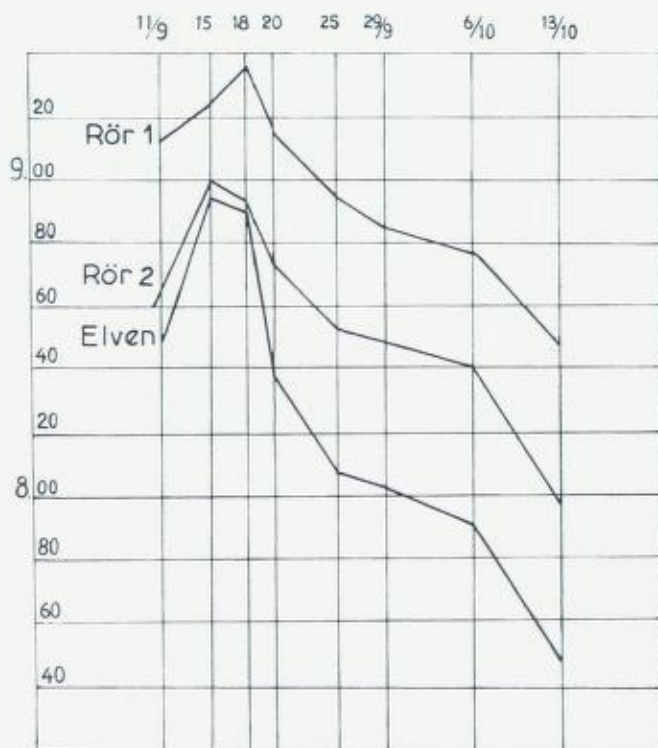
Tårud 1951

Fig. 27. Grunnvannsmålinger ved Tårud fra 11/9 til 13/10 1951.

Measurements of ground water levels from Sept. 11th to Oct. 13th 1951.

Som fig 27 viser inntraff flom i elven 15/9. Grunnvannstanden ligger i begge rør høyere enn elvens vannstand under hele observasjonstiden. Røret lengst fra elven viste den høyeste grunnvannstand. Det tyder på, at en grunnvannstrøm siger fra dalsiden gjennom elvesletten med avløp i elven. Når elven stiger hemmes grunnvannstrømmen så vannstanden stiger i begge rør, et par døgn forsinket i det rør, som ligger lengst fra elven.

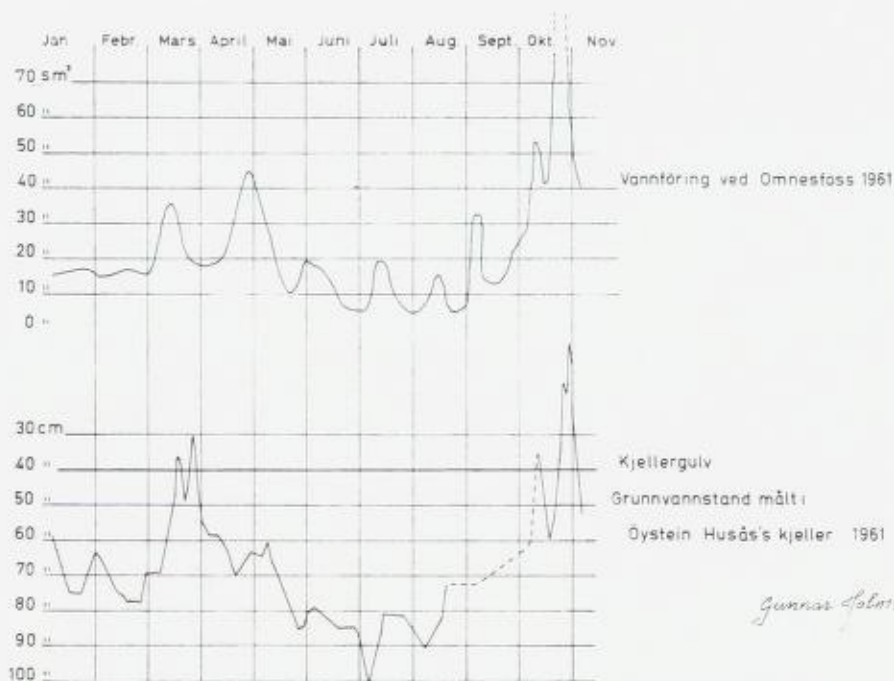
Fig. 33. Sammenligning mellom Heddølas vannføring og grunnvannstanden i en kjeller nær elven 1961.

Comparison between runoff of Heddøla and ground water level in local basement 1961.

Den grafiske kurve på fig. 33 fremstiller vannstanden således som den ble målt av Husås i et hull i kjellergulvet, og til sammenligning er på figuren tegnet Kraftverkets vannføringskurve. Målingene begynte 2. jan. 1961 og ble avsluttet 6. nov. 1961.

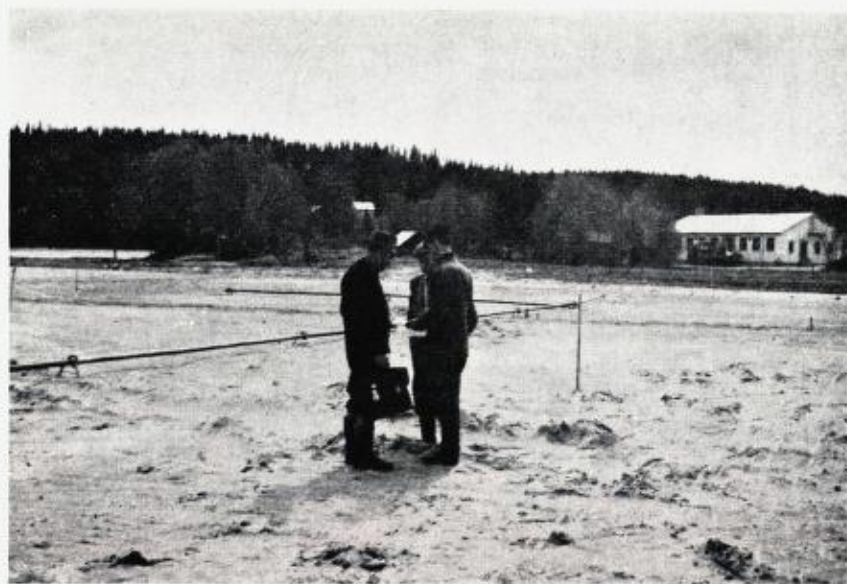
Fig. 37. Sand oppumpet fra bunnen ved Gäddede.

Sand pumped from the lakes bottom at Gäddede.
