NGU Rapport 97.063

Kartlegging av Dalbekken Skiferbrudd, Lierne
kommune

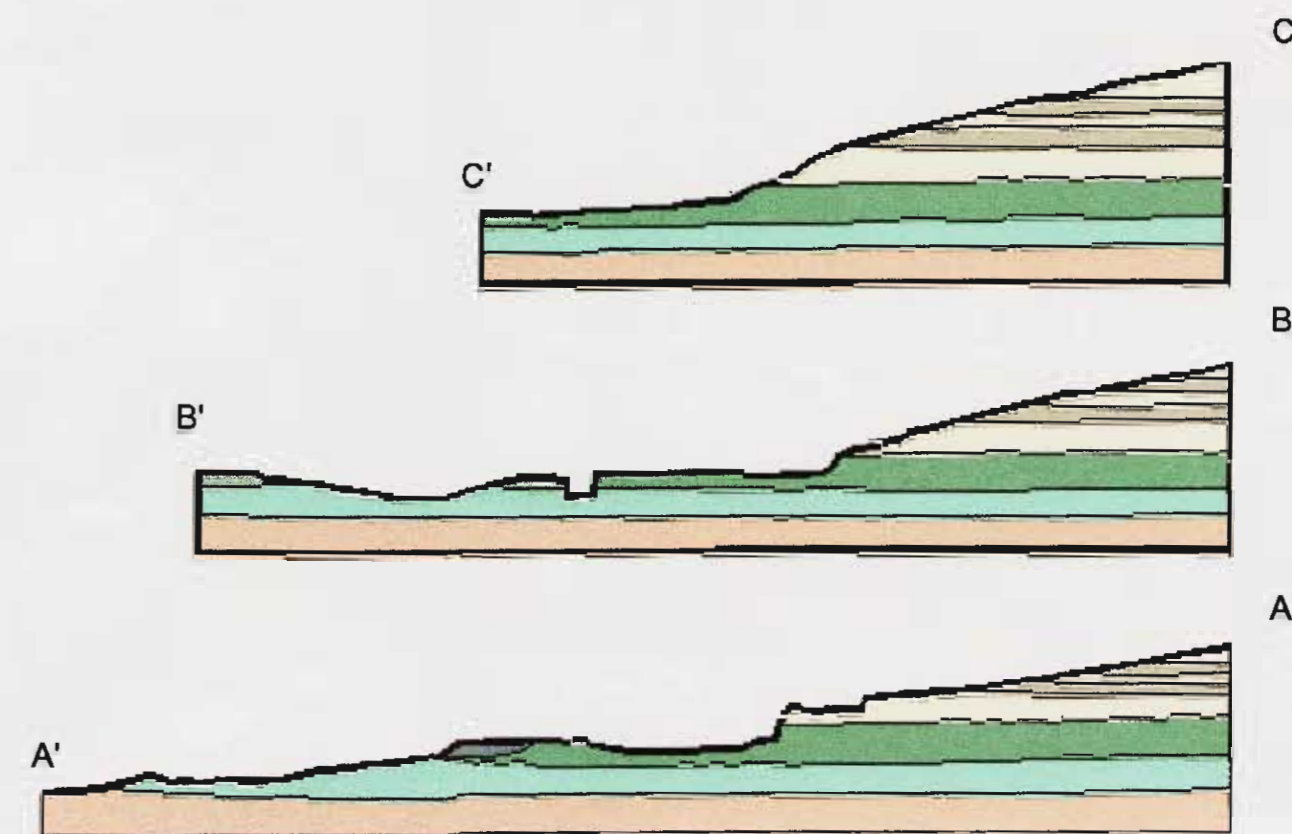
Geologisk kart over Dalbekken skiferbrudd, Lierne

Som vist i figur 1 finnes det flere markerte sprekkeretninger i bruddområdet. Alle sprekkene er vertikale eller tilnærmet vertikale.

Hovedsprekker, som er gjennomgående, lange sprekker og sprekkesoner, er orientert Ø-V til ØSØ-VNV¹. Rundt hovedsprekkene finner vi parallelle sprekker med tett avstand, noe som medfører høy vrakprosent i slike soner. Et godt eksempel er den østlige bruddfronten, som løper parallelt med en hovedsprekkesone. Det er nærliggende å anta at driften har stoppet opp da man kom inn i «ufjellpartiet» langs hovedsprekkesonen.

Avstanden mellom hovedsprekkesonene er av stor betydning; ved liten avstand er man henvist til å drive mer eller mindre kontinuerlig i dårlig fjell. I bruddområdet synes avstanden å ligge mellom 5 og 20 meter. Dette er tilfredsstillende, men ikke optimalt.

Mellom hovedsprekkene finner vi sprekker i andre retninger, spredt eller konsentrert i «svermer». Sistnevnte er av størst betydning for driften. Observerte retninger er NNØ-SSV, NNV-SSØ, VNV-ØSØ og Ø-V. Disse sprekkene opptrer ofte to og to sett ad gangen. I områder som er «infisert» av slike svermer er det vanskelig å få ut plater av tilfredsstillende størrelse. Avstanden mellom sprekkene ligger her gjerne på mellom 20 cm og 1 m.
