5. Leirfallet ved Lade, Trondheim 1944.

Foredrag holdt i Norsk Geologisk Forening 11. — 4. — 1945.

AV PER HOLMSEN.

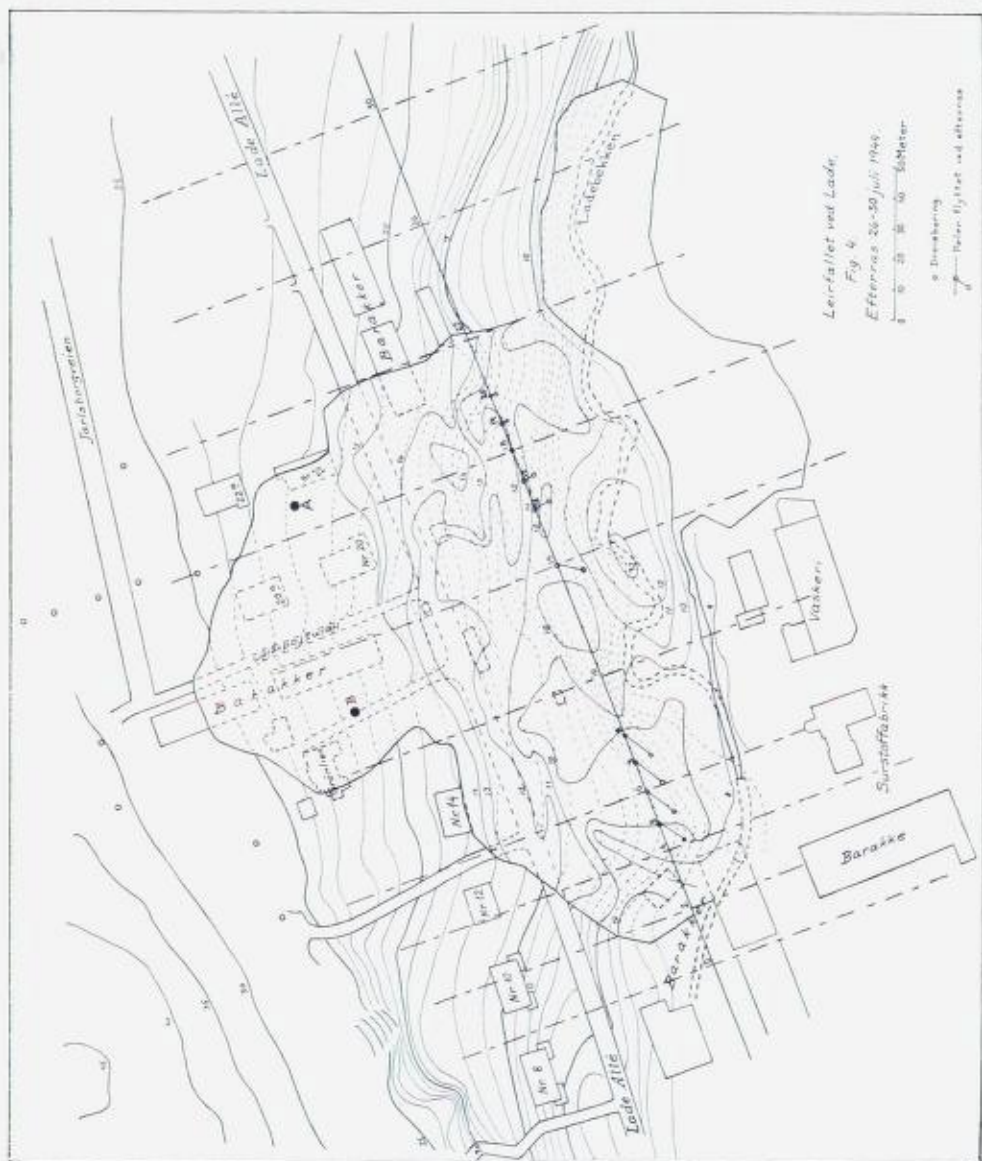
Fig. 4.

Trondheim kommune lot utføre en rekke dreieboringer i rasområdet utover høsten. Resultatene har liten interesse utenom dette spesielle tilfelle. Der ble også tatt opp noen leirprøver i to borhuller merket A og B på skissen fig. 4. Leiren var allminnelig med en skjærfasthet på omkring 2,0—2,4 tonn/m² og var uten kvikkaktige egenskaper.

From 12th of April to 25th of July all was quiet in the territory. On July 26. and 30. new slides took place in the upper part, causing great damages on buildings. About 1¼ acre was dislocated, but small displacements were observed all over the area (see fig. 4). But very little liquid clay was seen. Fig. 1—4 illustrate the different stages of the catastrophe.

I den nærmeste tid etter raset var der blitt utført en del arbeider, hvorav kun den foreløpige utjevning av raskantene til skråning 1 : 1½, slik som foreslått av Skaven Haug, har interesse for oss i denne forbindelse. Noen ytterligere utjevning av raskantene ble ikke foretatt. Etter noen små bevegelser de første dager ble alt stille i rasgropen en tid framover. Så kom den 26. juli et stort eterras hvorved flere av de hus som sto på kanten av raset fra 14. april gikk med. Noen dager senere, den 30. juli, fulgte et nytt eterras. Omkretsen av rasgropen var nu blitt slik som det framgår av fig. 4. Punktene i den basislinje som først var stukket ut tvers over den gamle rasgropen forskjøv seg herunder i retning som pilene viser på fig. 4, og den forreste kant av raset nede ved surstoffabrikken rykket noen meter fram, og overflaten av det gamle ras ble hevet noen meter på dette sted. For øvrig var der små forandringer. Heller ikke denne gang rant det utover noe kvikkleire, men man kunne se flere jordflak som hadde satt seg etter bestemte glideflater, og langs disse var der sine steder presset opp litt kvikkaktig leire. Forskyvningene av leirmassene i den vestlige del av rasområdet gjorde at man helt måtte omlegge Ladebakkens løp nedenfor Vaskeriet. Som det kan sees av kartskissen fig. 4 synes det som om den store oppskjøvete voll med kote 13 var stabil, idet leirmassenes bevegelse har bøyet av og gått utenom denne voll.
