**NORGES
GEOLOGISKE
UNDERSØKELSE**
· NGU ·

Rapport nr.: 2015.049		Gradering: Åpen	
Tittel: Vurdering av skiferforekomst i Snilldal i Snillfjord kommune			
Forfatter: Kari Aslaksen Aasly og Jan Egil Wanvik		Oppdragsgiver: Statens Vegvesen	
Fylke: Sør-Trøndelag		Kommune: Snillfjord	
Kartblad (M=1:250.000) Trondheim		Kartbladnr. og -navn (M=1:50.000) 1521 IV Snillfjord	
Forekomstens navn og koordinater:		Sidetall:	Pris:
		Kartbilag:	
Feltarbeid utført: 10/9-2015	Rapportdato: 11/2-2018	Prosjektnr.: 324230	Ansvarlig: Tom Heldal
Sammendrag: <p>Norges geologiske undersøkelse har på oppdrag for Statens Vegvesen gjort en vurdering av en skiferforekomst i Snilldal i Snillfjord kommune.</p> <p>Ny fylkesvei 714, Laksevegen, gjennom Snilldalen ble åpnet i 2017. Den nye veien går ved Kudalen/Antonrommet ca 30 meter lenger mot nordøst enn tidligere og skjærer der gjennom en sone med skifrig kvartssandstein; registret som en skiferforekomst i NGU's natursteinsdatabase.</p> <p>Forekomsten ble befart 10. september 2015, omkring anleggsstart, av Kari Aslaksen Aasly og Jan Egil Wanvik ved NGU, og denne rapporten er skrevet i etterkant av dette.</p> <p>Kvartsskiferen i Snilldal er har et sølvglinsende

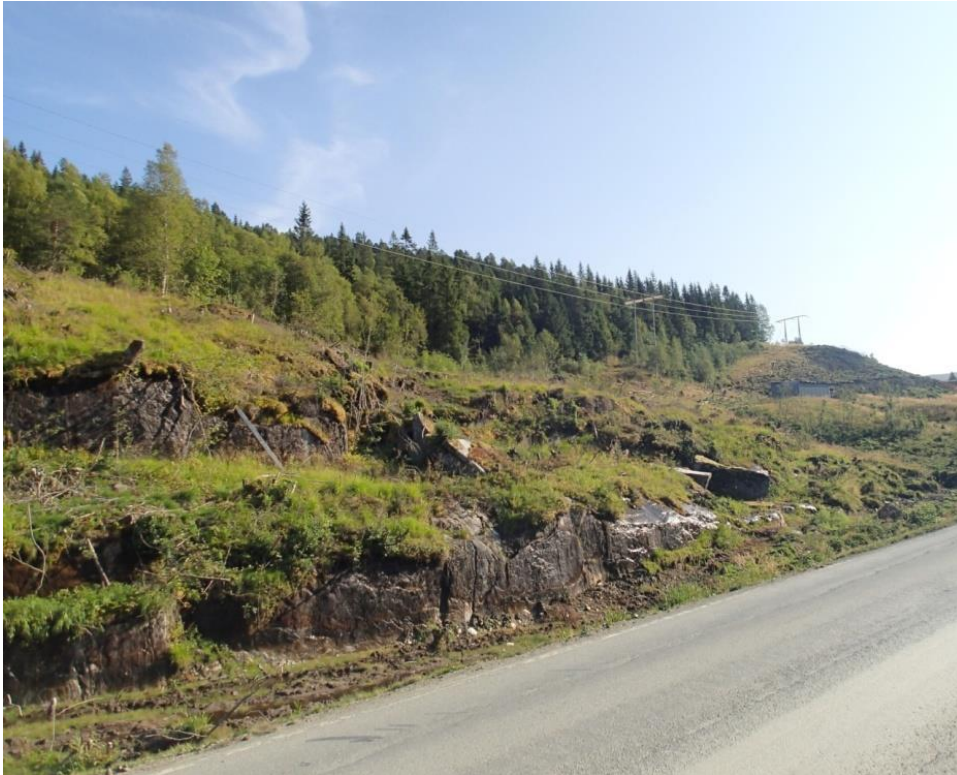
Figur 1 Forekomsten sett fra FV 714. De store blokkene til høyre i bildet er fra et tidligere uttak av murestein til en forstøtningsmur langs veien nærmere Krokstadøra.

Skiferforekomsten i Snilldal ligger i en kvartsskiferenhet i det såkalte Sognadekket og antas å høre til liknende enheter som skiferen i Oppdal, se figur 1 og 2.

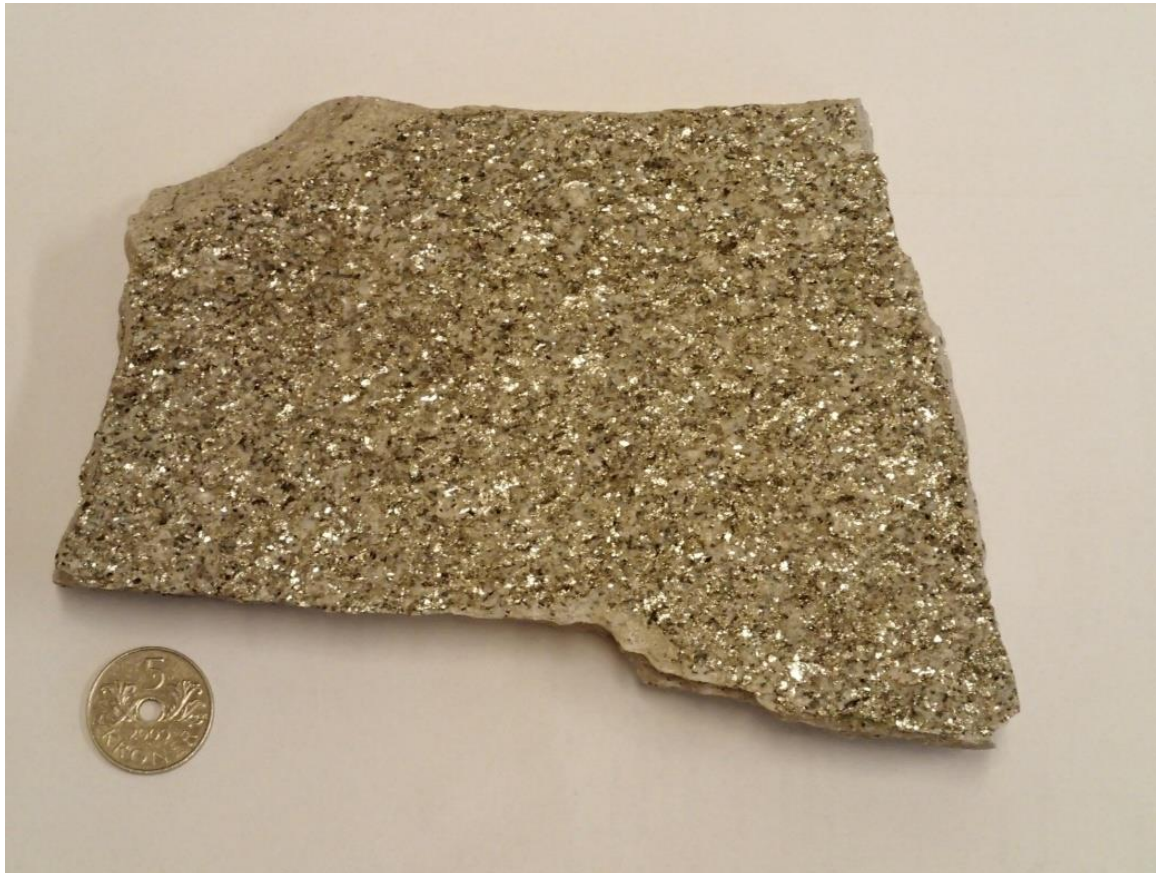
Figur 3 Nærbilde av skiferens kløvplan. Flaten er sølvglinsende med sorte spetter av biotitt.

Langs bekken sees en fin- til middelskornet lys grå kvartsrik skifer. Den er steiltstående og har stripete utseende på grunn av veksling mellom 1-3 cm tykke kvartsrike lag og 0,1-0,3 cm tykke glimmerrike lag. Skiferen spaltes i kløvplanet langs de glimmerrike lagene. Kløvplanet er sølvglinsende med en kombinasjon av lys og mørk glimmer, se figur 3.

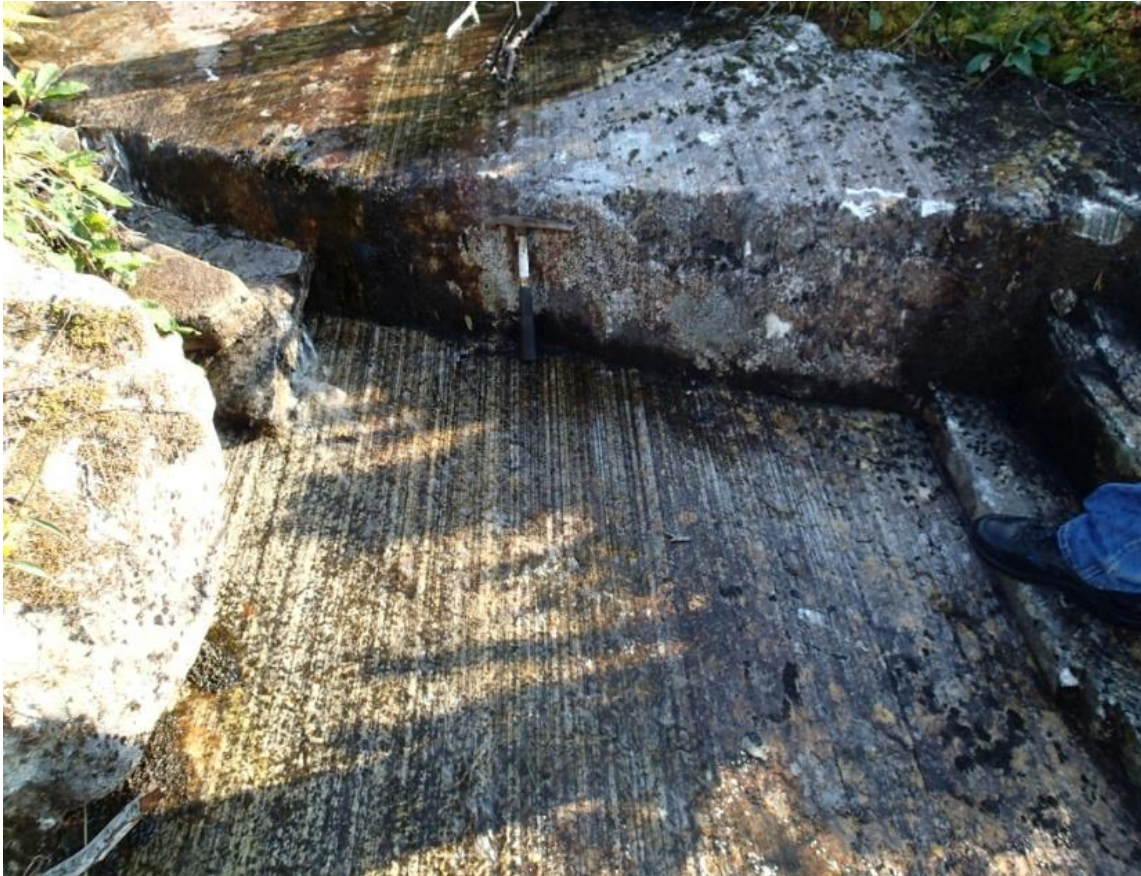
Figur 4 Blotninger av skifer i bekk. Skiferen er steiltstående og har parallell bånding med vekslende lyse og mørke lag. Bekken renner over terrasser av skifer.

Bekken renner over terrasser eller benker av skifer, se figur 4. Disse benkene har en tykkelse på ca 30-50 cm og kan være et resultat av et overflateparallelt sprekkesystem i skiferen. Dette kan være fordelaktig med tanke på muresteinsdrift, men ugunstig med tanke på produksjon av større skiferplater (begrenser størrelsen). Innimellom den forholdsvis parallelle båndingen sees små folder og også linser med grovkornet feltspat og kvarts, se figur 5. Dette vil gjøre det utfordrende å få ut store parallelle skiferplater som er nødvendig for rasjonell og tradisjonell skiferproduksjon. Tilsvarende ble også observert på blokker som ved befaringstidspunkt lå igjen i det gamle uttaket.

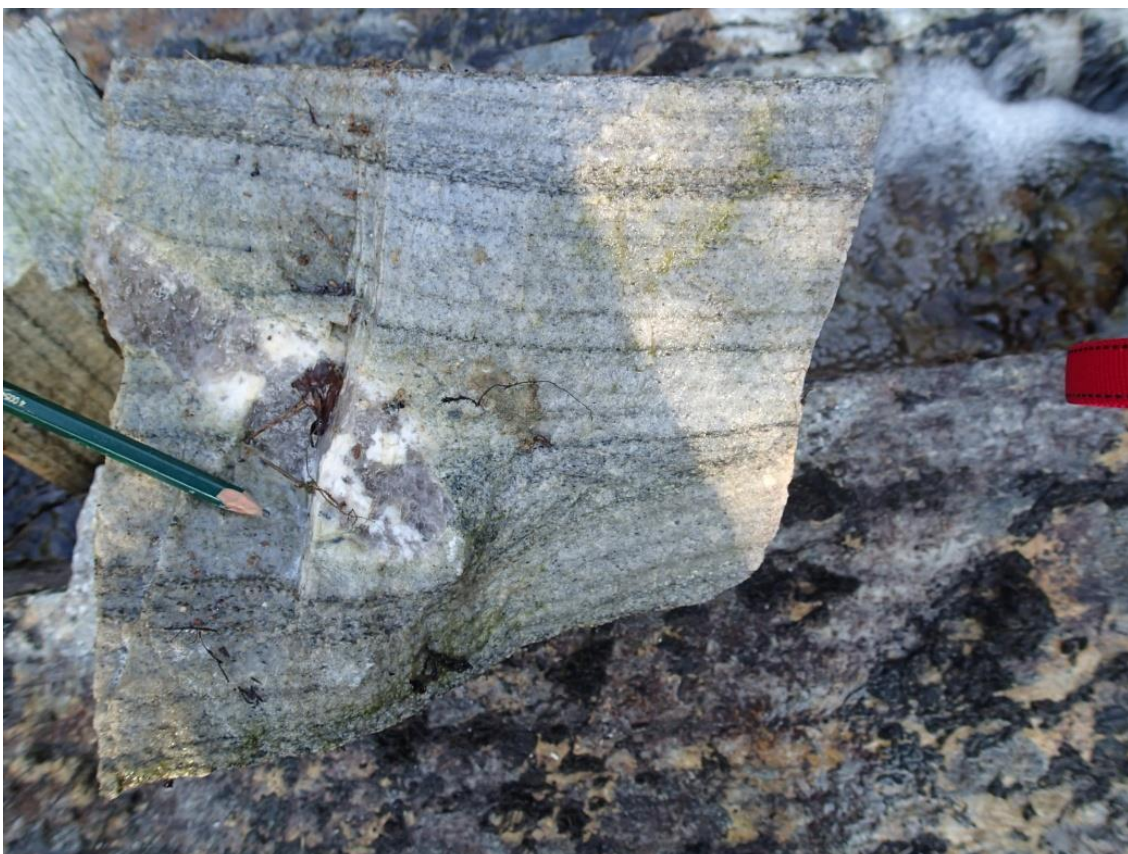
Figur 5 En linse av grovkornet kvarts og feltspat "forstyrrer" kløvplanet.

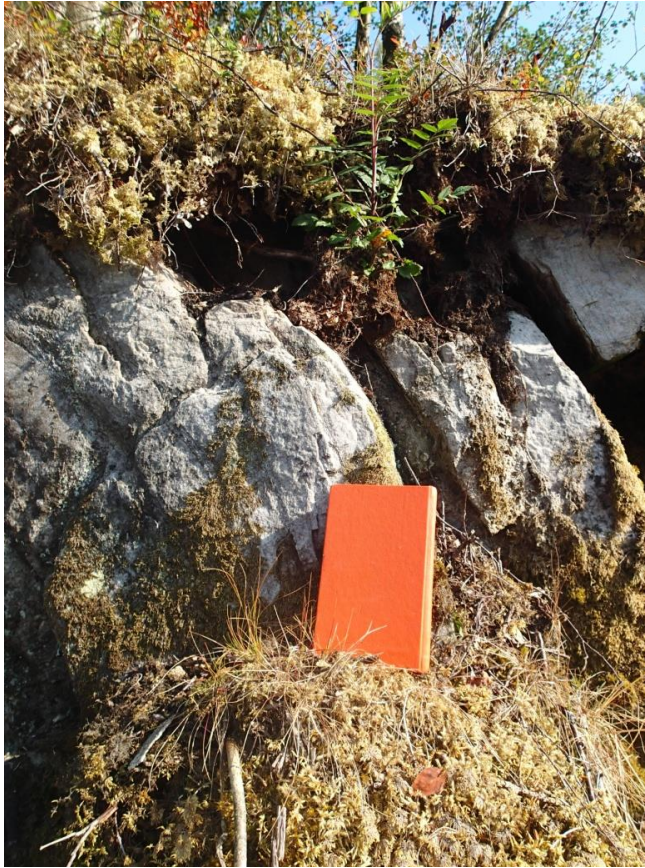
Figur 6 Blotning 50 meter nordvest for bekken viser tyktspaltende skifer med ujevn kløv

Lenger mot nordvest i forekomsten er skiferen tyktspaltende og oppsprukket. Kløvplanet er her ujevnt og skiferen er uegnet til skifer- eller muresteinsdrift, se figur 6. Totalt anslås skiferforekomsten å dekke et areal på ca. 2500 m² inntil første kraftlinjen. Dette er i seg selv et meget lite område for å etablere ett effektivt steinbrudd etter dagens standard i forhold til etablering av veger, maskin plass og ikke minst deponier av skrotmasser.
