NGU Rapport 2010.040

Overvåkingsplan for undergrunnen ved Bryggen  
i Bergen

Rapport nr.: 2010.040		ISSN 0800-3416	Gradering: Åpen
Tittel: Overvåkingsplan for undergrunnen ved Bryggen i Bergen			
Forfatter: Hans de Beer (NGU), Henning Matthiesen (Nationalmuseet Danmark)		Oppdragsgiver: Riksantikvaren	
Fylke: Hordaland Fylke		Kommune: Bergen	
Kartblad (M=1:250.000) BERGEN		Kartbladnr. og -navn (M=1:50.000) Bergen, 1115 I	
Forekomstens navn og koordinater: Bryggen i Bergen		Sidetall: 19 Vedlegg: 12	Pris: 250
Feltarbeid utført: -	Rapportdato: 01.02.2011	Prosjektnr.: 271222	Ansvarlig:

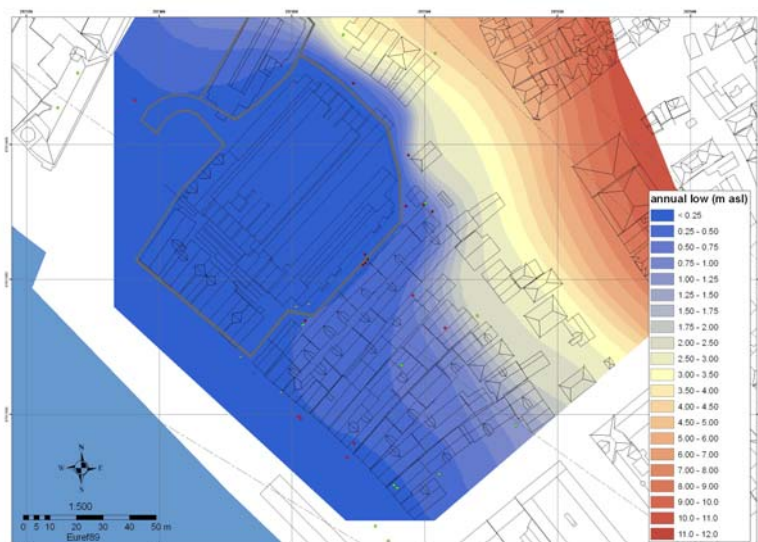
Figur 1 Grunnvannskotekart, årlig laveste (moh.). Kilde: NGU

Målingene viser at grunnvannskotene følger spuntveggenes utforming, noe som bare kan forklares ved at det er en tilstrekkelig stor lekkasje mellom hotellets drenerte område innenfor spuntveggen og omgivelsene. Denne lekkasjen er så stor at det naturlige tilsiget av grunnvann fra nordøst ikke er tilstrekkelig for å opprettholde en naturlig høy grunnvannstand i området utenfor spuntveggen. Dette vises tydelig ved at grunnvannsnivået i kulturlagene rett utenfor spuntveggen i dag er nærmest likt med grunnvannsnivået innenfor spuntveggen. Strømning til det drenerte området skjer trolig både gjennom spuntveggen og under spuntveggen gjennom godt vannførende finsandige strandavsetninger og fjellsprekker. Det siste er bekreftet med langvarige målinger i to miljøbrønner under kulturlagene. Figur 2 viser et kart av dypet fra terrenget til grunnvannsnivået (den umettede sonen). Kartet viser at det registreres særlig lave grunnvannsnivåer ved Schøtstuene og i nordre del av Bugården. Det er også i disse områdene at de høyeste setningshastighetene blir målt i dag, og hvor bevaringstilstanden til kulturlagene er funnet å være blant de dårligste på Bryggen.

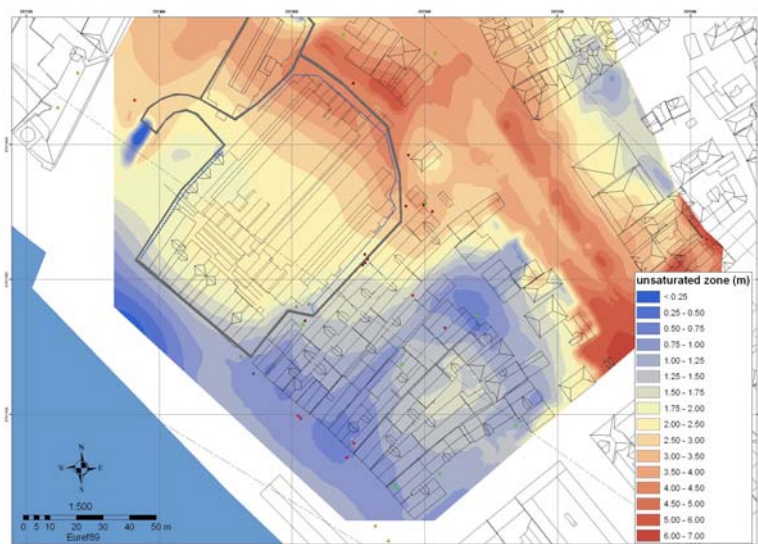
Figur 2 Kotekart over dybde til grunnvannet fra terrenget (m). Kilde: NGU

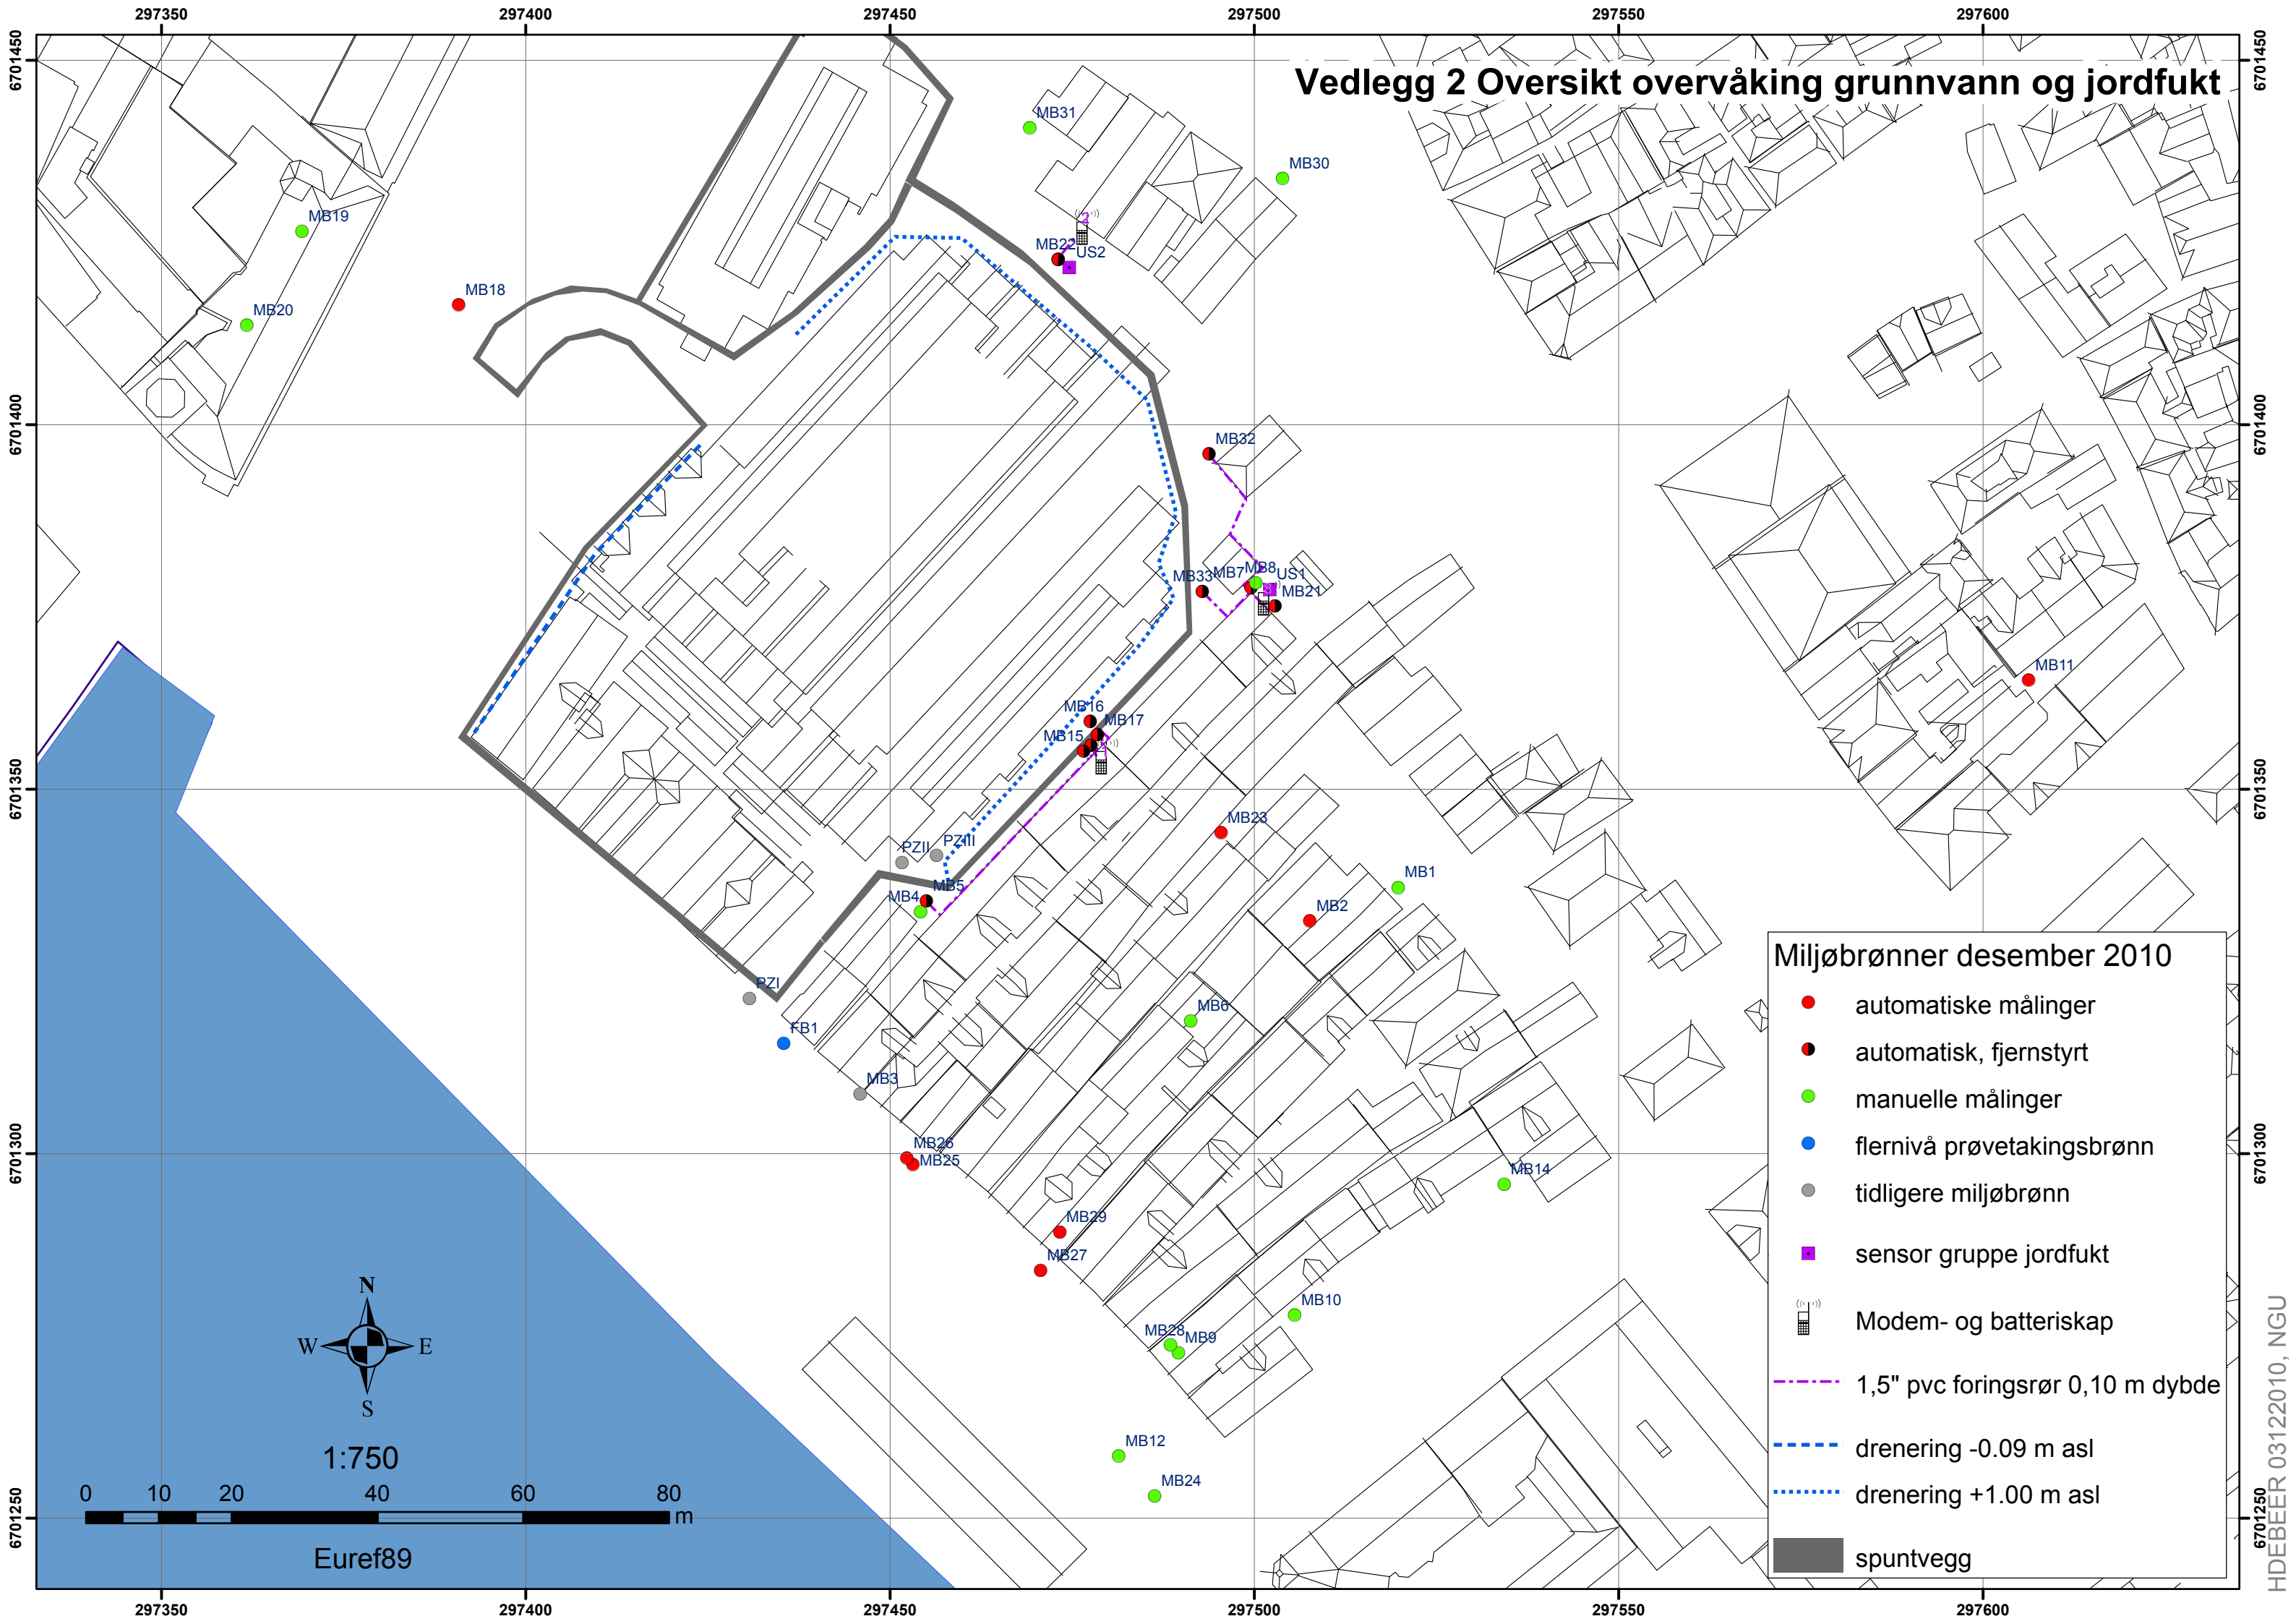
# Vedlegg 2 Oversikt overvåking grunnvann og jordfukt

### Miljøbrønner desember 2010

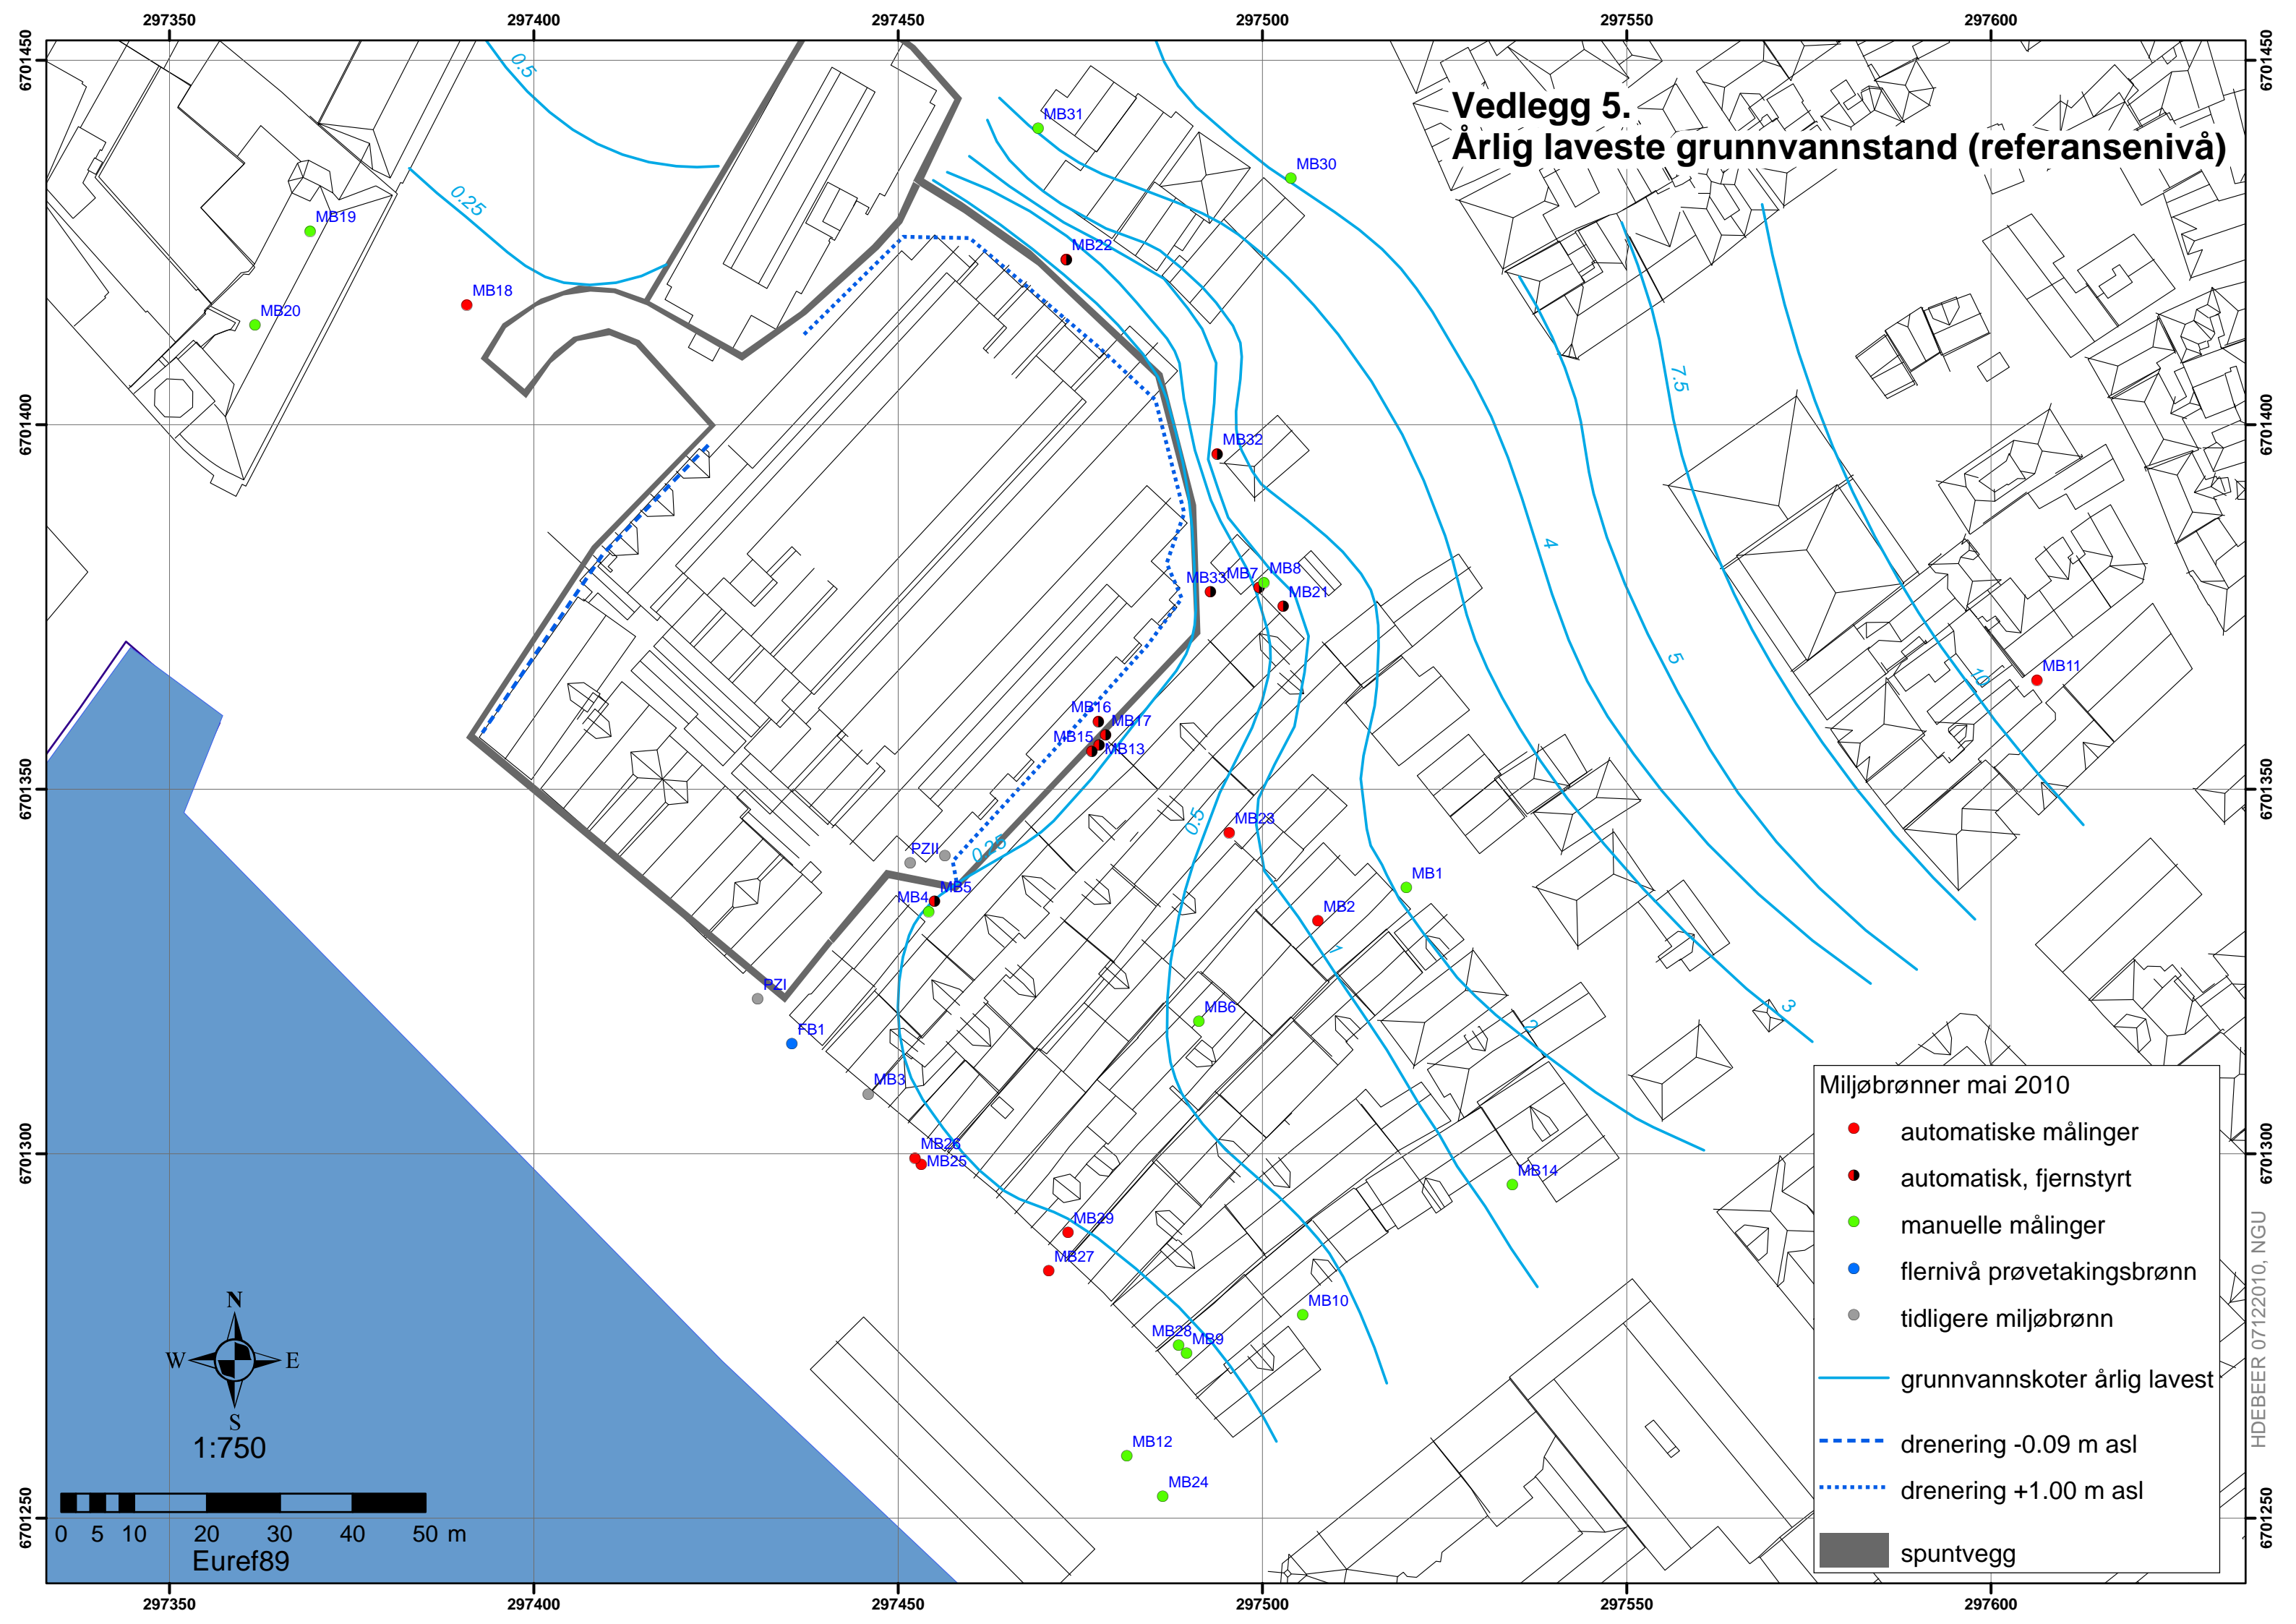
# Vedlegg 5. Årlig laveste grunnvannstand (referansenivå)

- Miljøbrønner mai 2010
- automatiske målinger
  - automatisk, fjernstyrt
  - manuelle målinger
  - flernivå prøvetakingsbrønn
  - tidligere miljøbrønn
  - grunnvannskoter årlig lavest
  - - - drenering -0.09 m asl
  - ..... drenering +1.00 m asl
  - spuntvegg

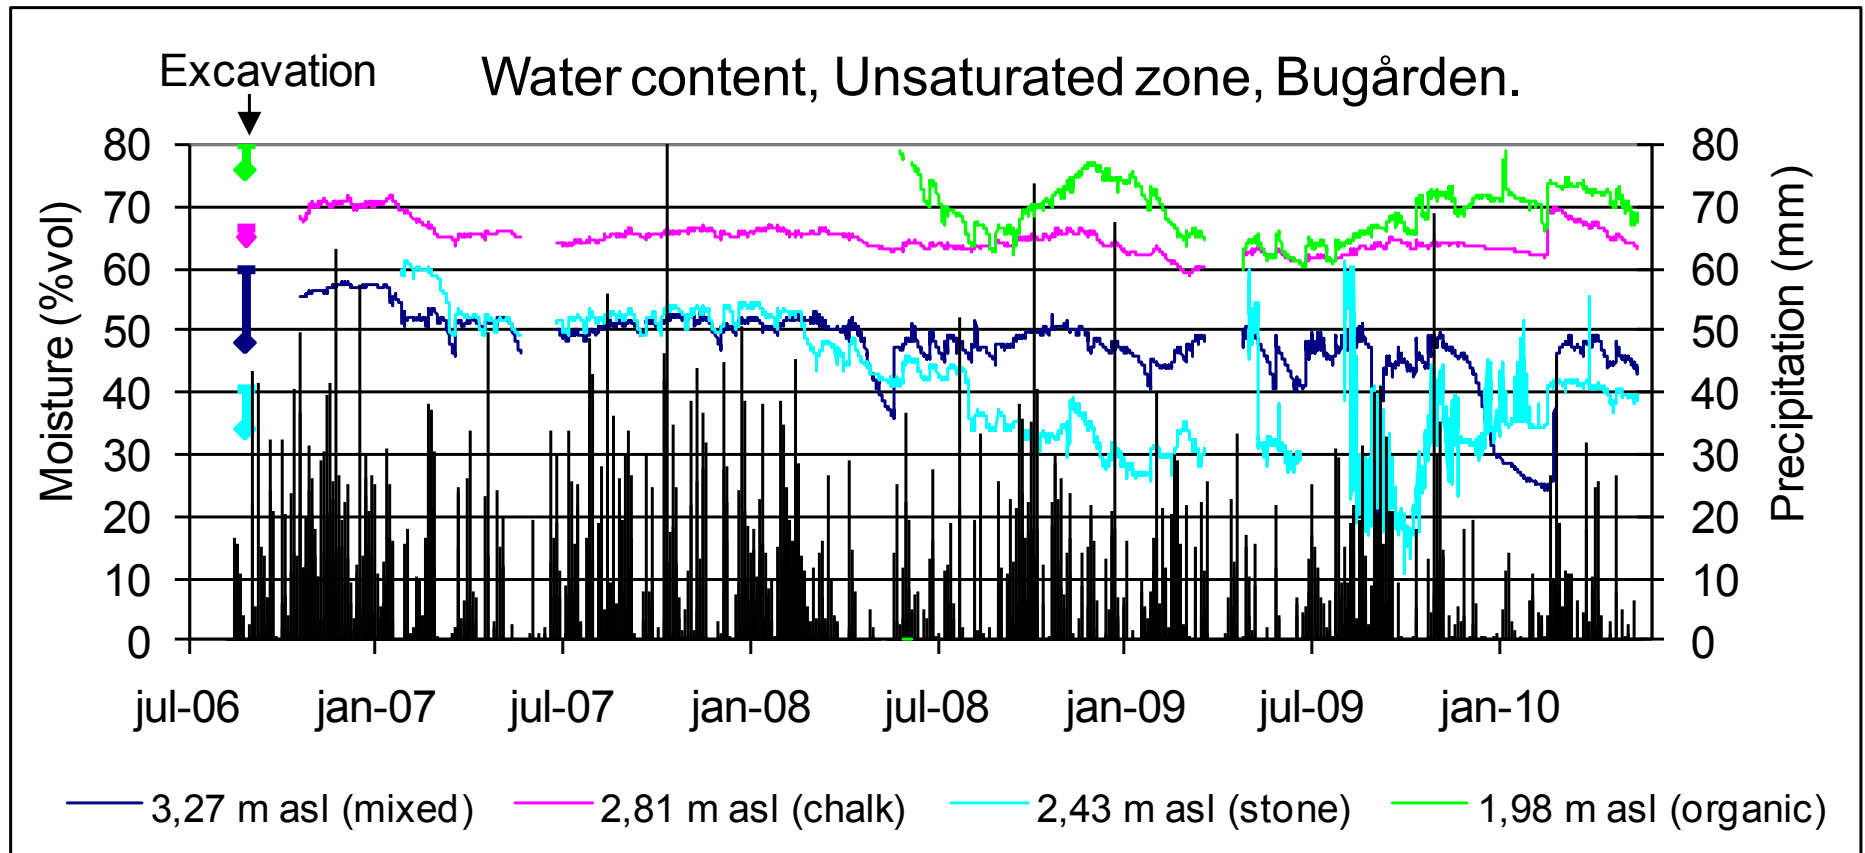
Vedlegg 6: Måling af jordfukt ved US1 (mellem MB7 og MB21)

Måling av jordfukt fortsettes som beskrevet under Fase 1, nullsituasjon. Under gjennomføring av tiltak sammenlignes måleverdiene jevnlig med referanseverdiene for jordfukt per sensor som gitt i tabell 3. Vanninnholdet skal ikke synke under den laveste referanseverdi over en periode lenger enn 3 uker. Det er satt opp foreløpige signalverdier for jordfukt (tabell 3), og en bør forvente at jordfuktandelen øker når grunnvannsnivået øker. Generelt er målet å øke jordfuktandelen så høyt som mulig.

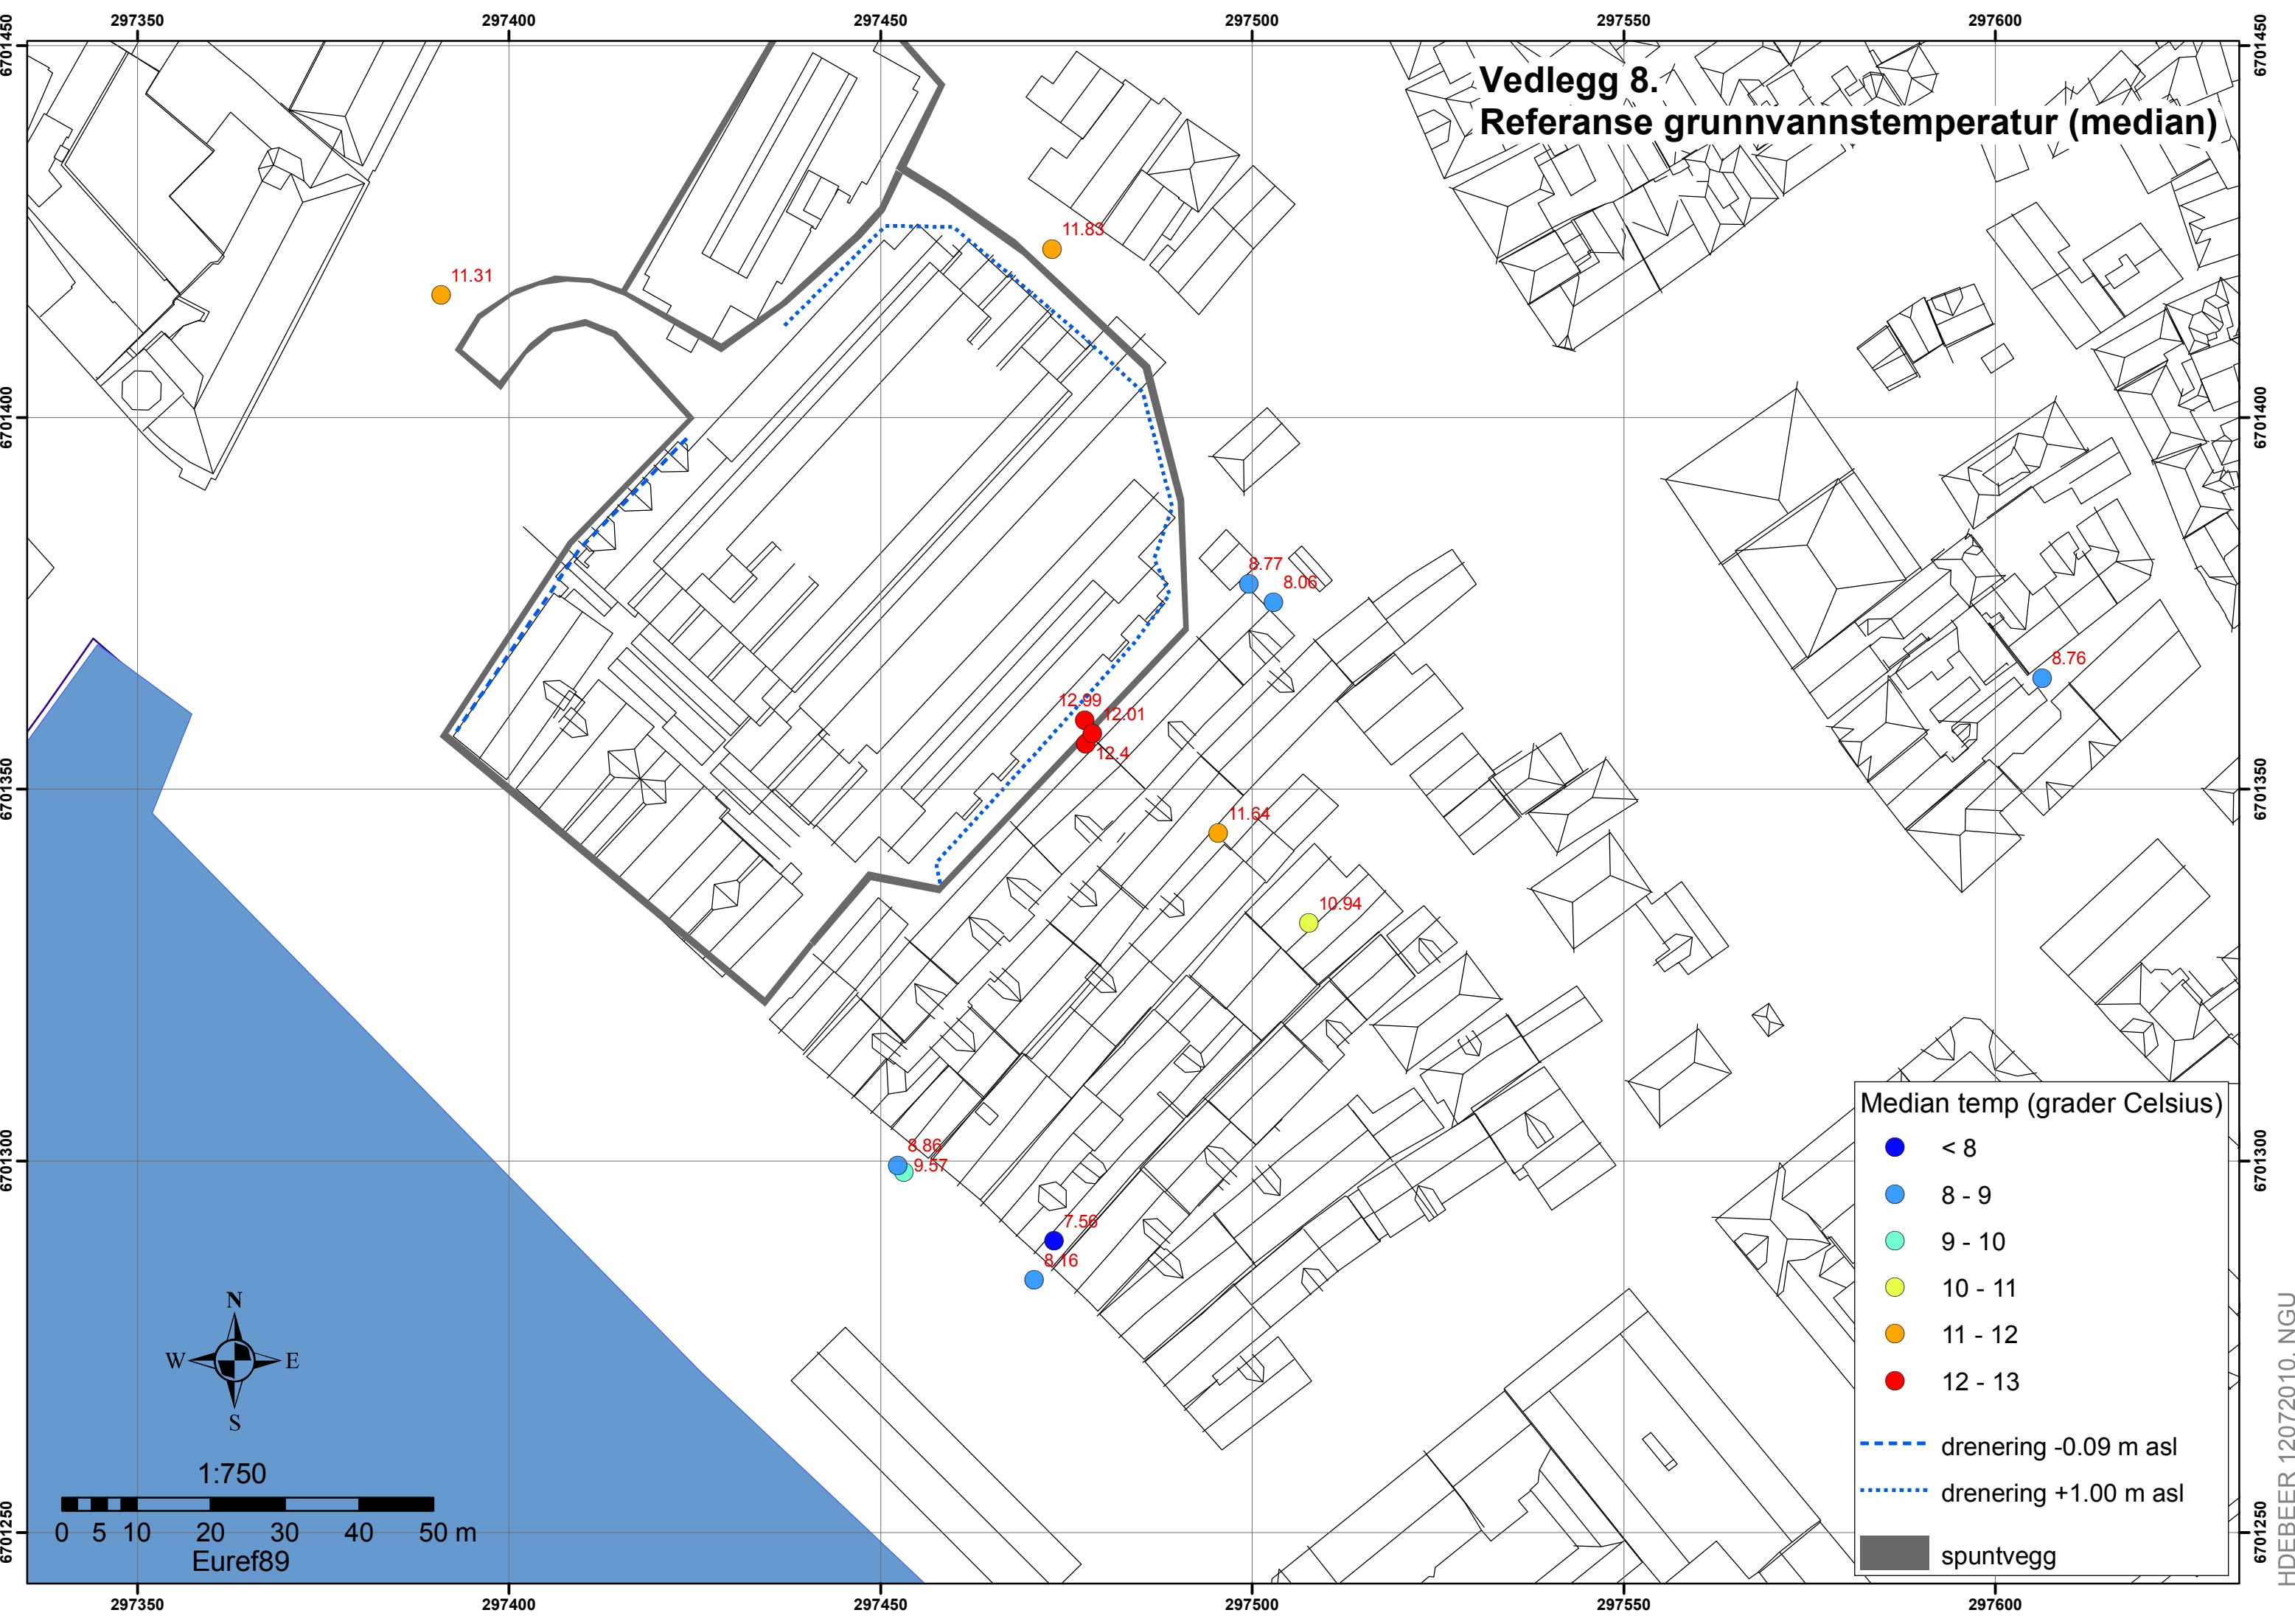
# Vedlegg 8. Referanse grunnvannstemperatur (median)

**Median temp (grader Celsius)**

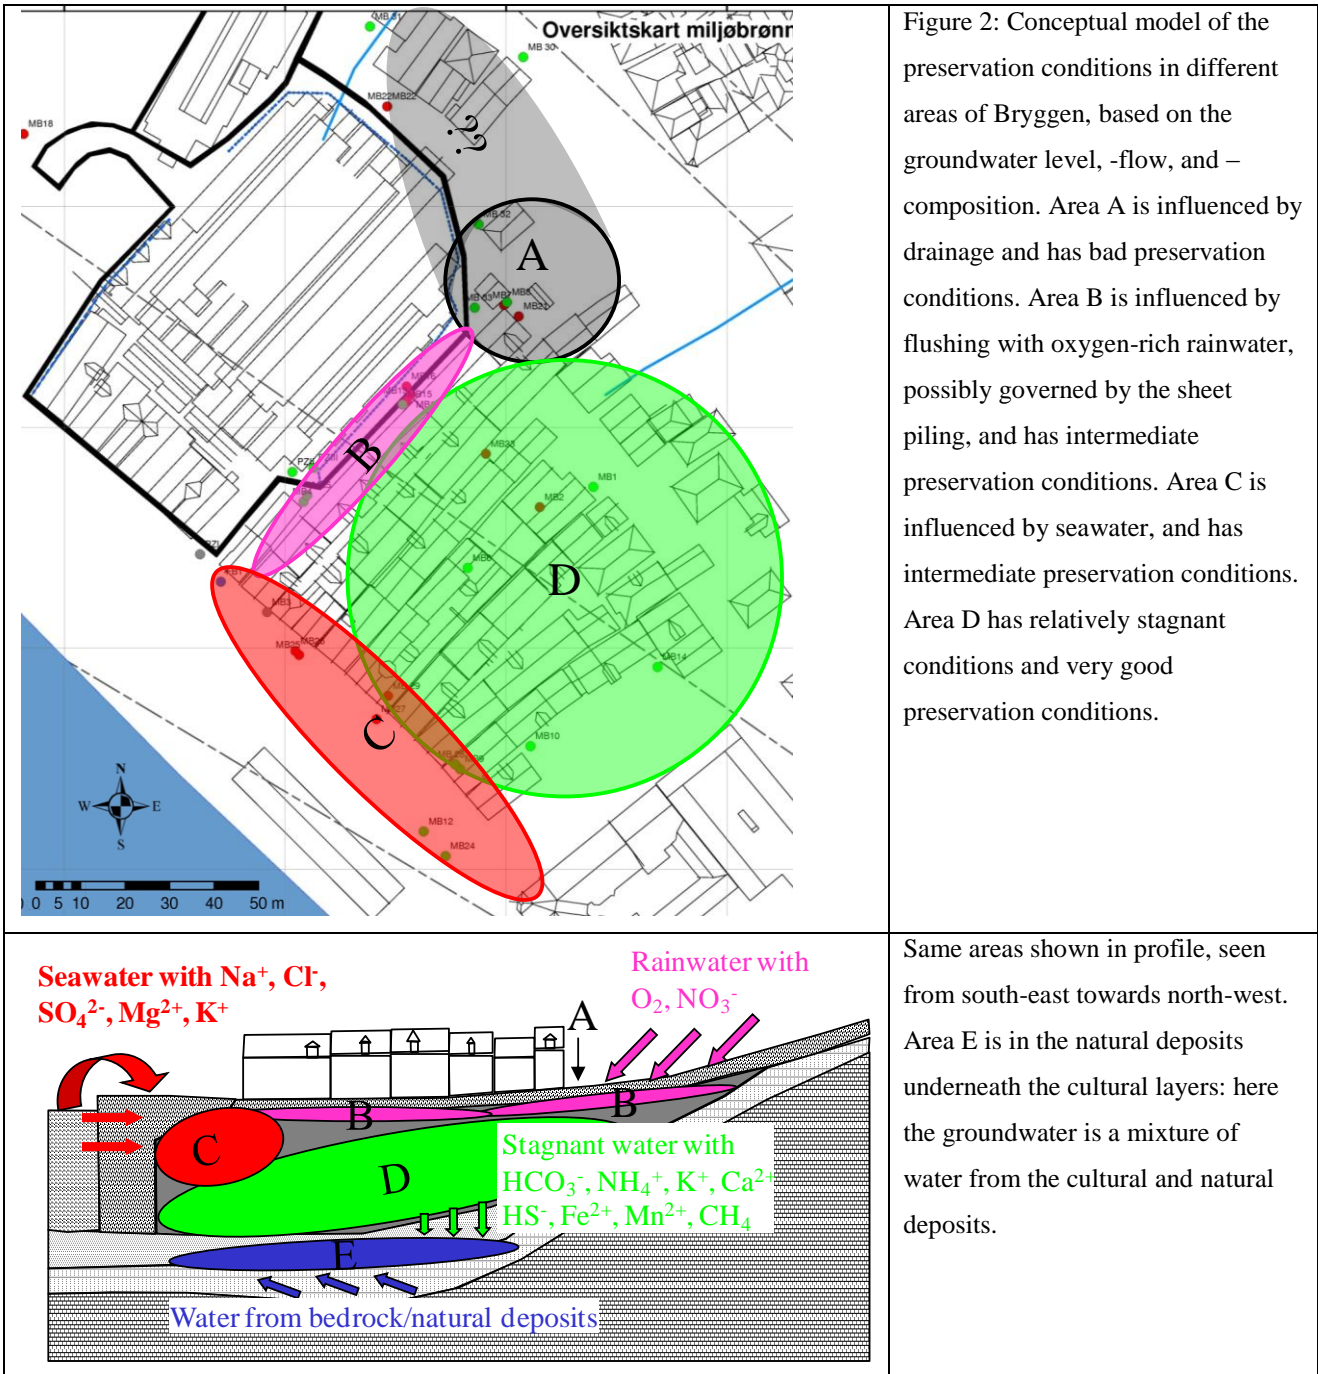
Fra Matthiesen 2010: Preservation conditions in the area bordering the sheet piling at Bryggen, Bergen.

Vurdering af bevaringsforhold: Område A (drænet): kategori 1 (elendig) i den øverste del, herunder bedre (afhængig af lagenes tæthed og oxygennedtrængning); område B: kategori 2/3 (dårlig/middel), område C: kategori 2 (dårlig), område D: kategori 5 (udmerket), område E: udenfor kategori (naturlig aflejring).

Bevaringsforholdene varierer både vertikalt og horisontalt, og beskrives her vha. et oversigtsbillede og to profiler ved hhv. spunsvæggen og ved havnefronten. Vurderingen er beskrevet i en række rapporter, men søges hér opsummeret til en simpel kategorisering fra 1 (elendig), 2 (dårlig), 3 (middel), 4 (god) og 5 (udmerket). Kategoriseringen er semi-kvantitativ ud fra en vurderet nedbrydningshastighed for kulturlagene, men det skal understreges at vurderingen er stærkt afhængig af nogle (usikre) estimater for grundvandstrømning.

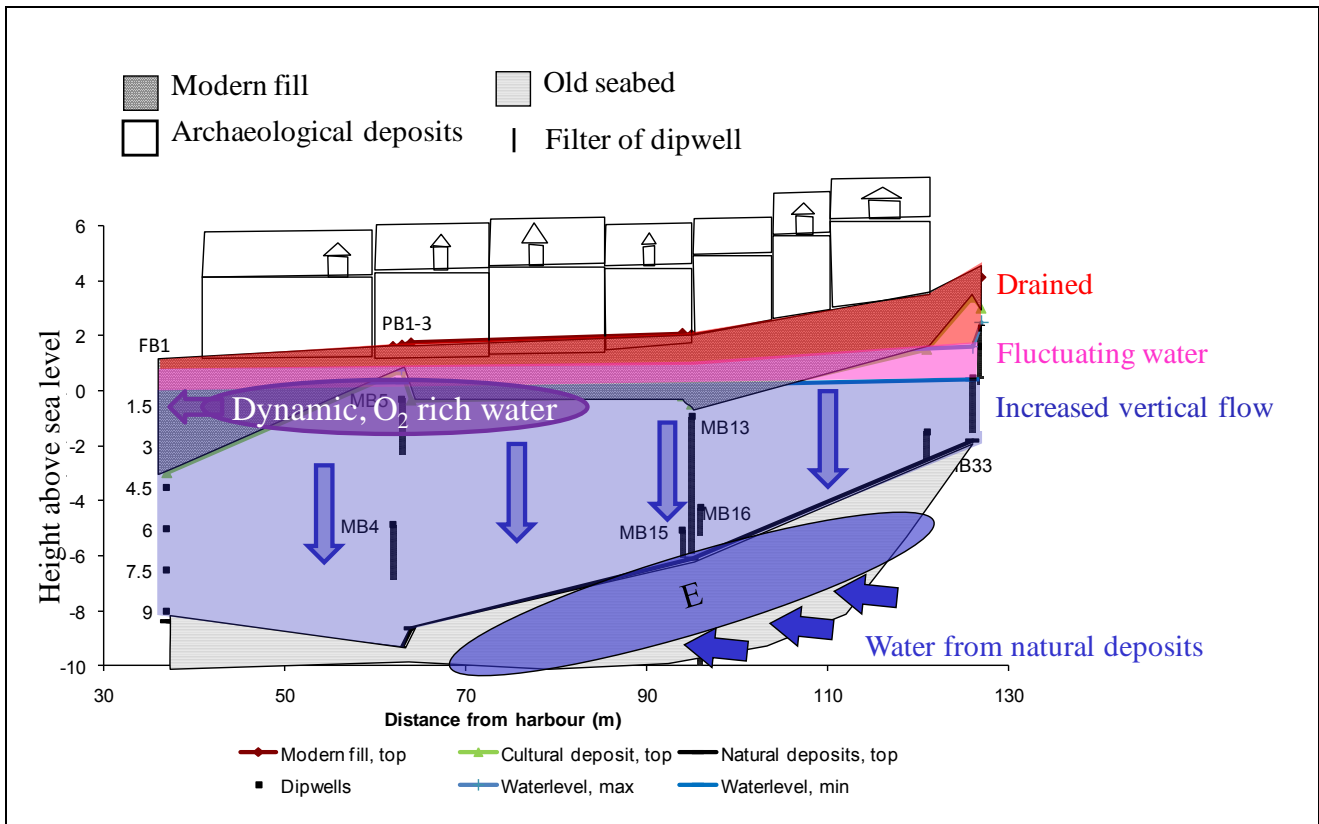
Fra Matthiesen 2010: Preservation conditions in the area bordering the sheet piling at Bryggen, Bergen.

Vurdering af bevaringsforhold: rødt (drained): kategori 1 (elendig) eller udenfor kategori (da primært moderne opfyld); pink (fluctuating water): kategori 2 (dårlig); mørk violet (dynamic O<sub>2</sub> rich water): kategori 2/3 (dårlig/middel); blå (increased vertical flow): kategori 3 (middel); mørkeblå (E): udenfor kategori (naturlig aflejring).

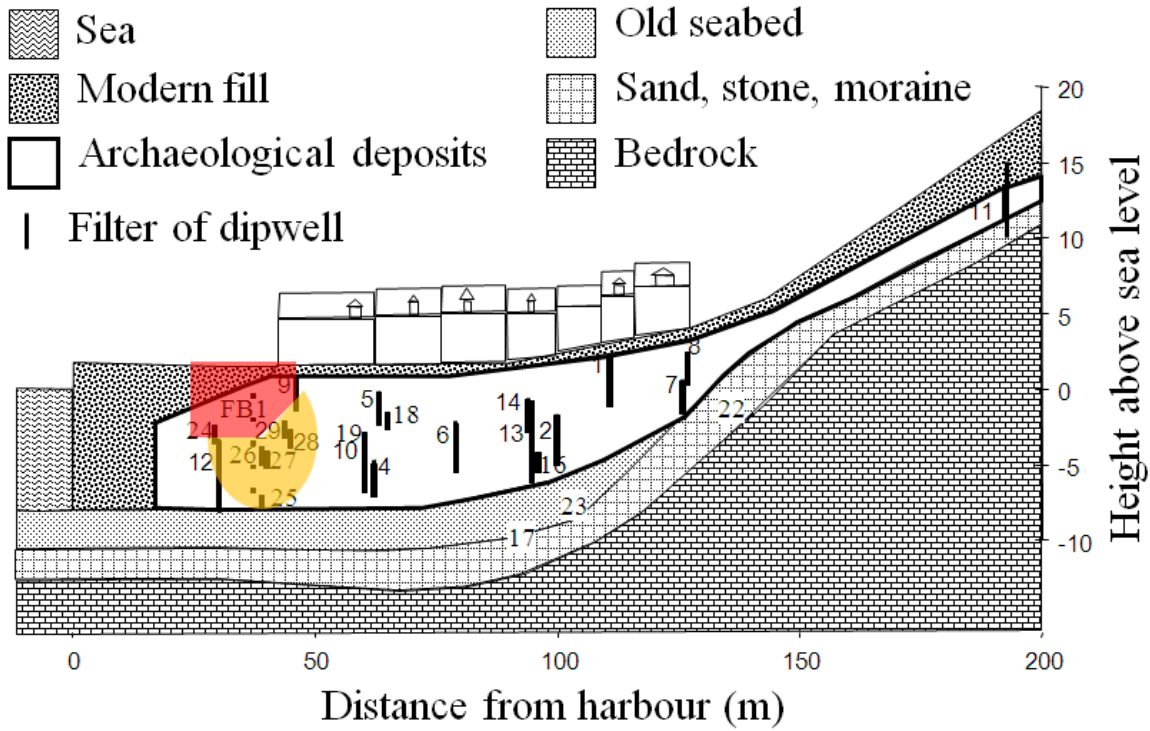
Fra Matthiesen 2010b: Seawater intrusion beneath the quayfront buildings of Bryggen, Bergen

Vurdering af bevaringsforhold:

Rødt område (med stor tilførsel af sulfat gennem porøse masser): kategori 2 (dårlig)

Gult område (hvor det meste sulfat er brugt op): kategori 4 (god)

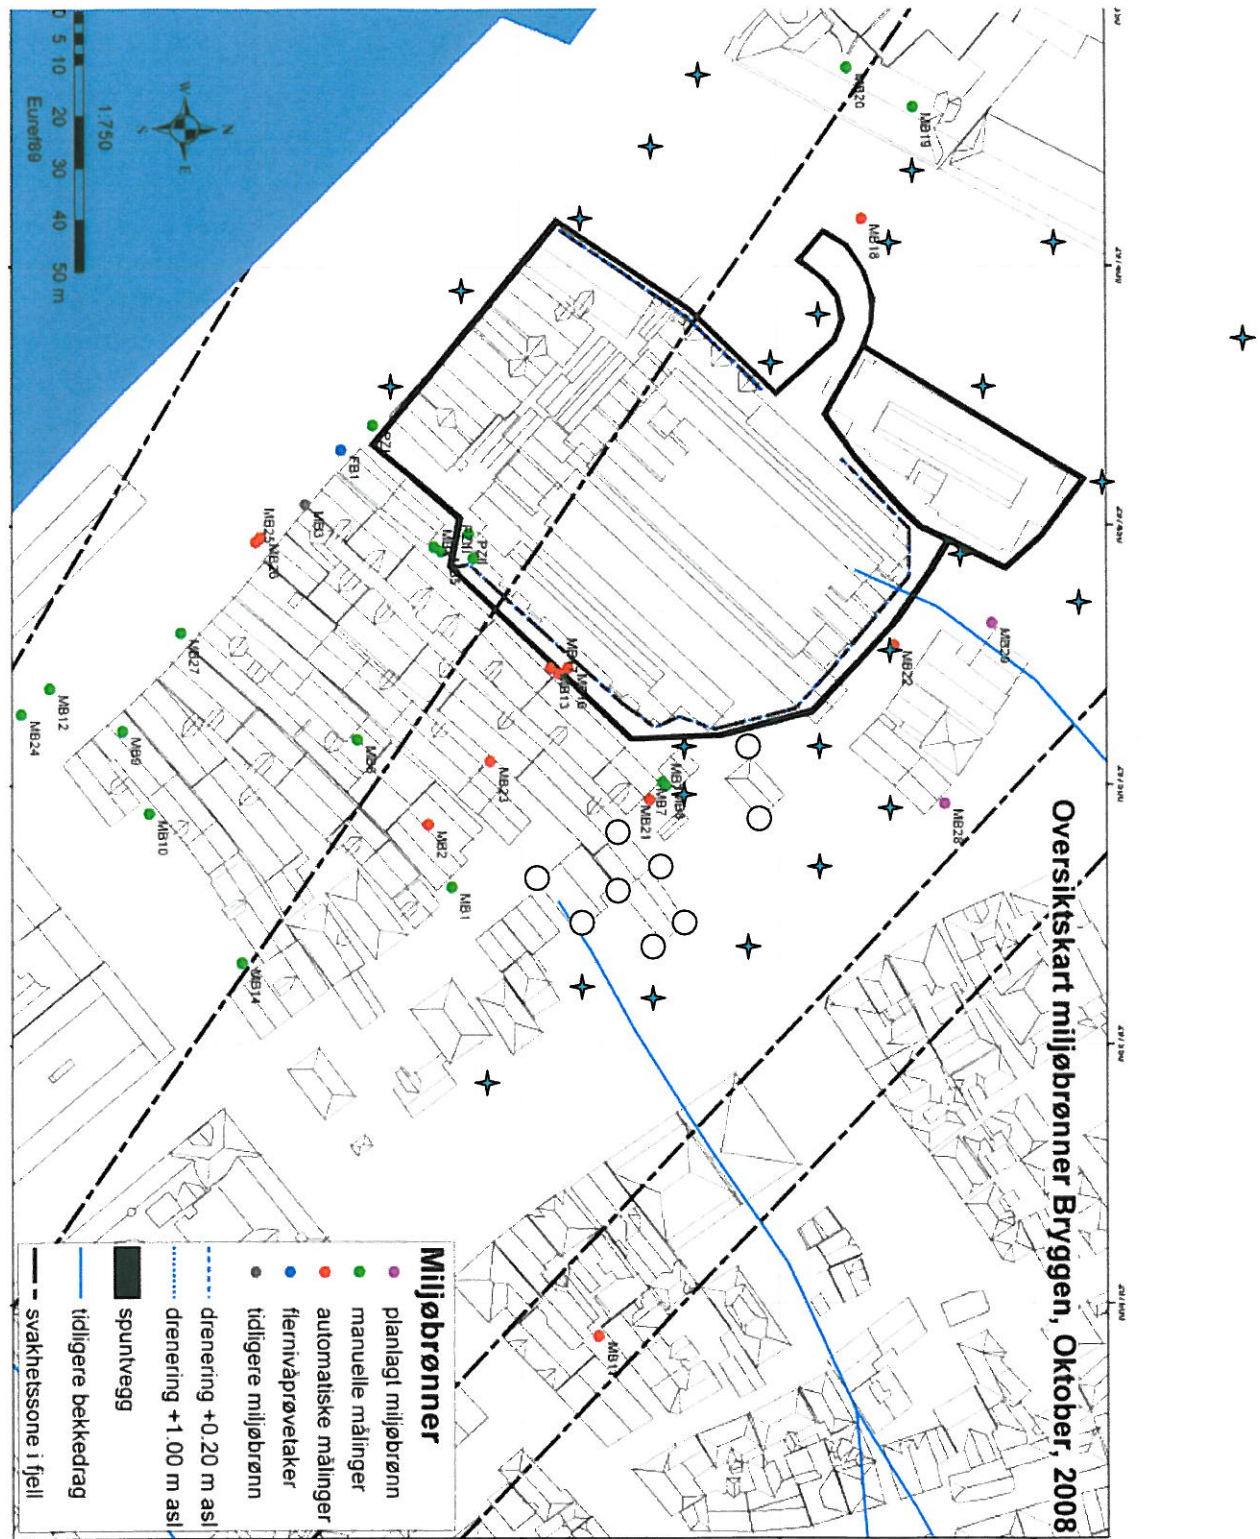
Figur 4: Sirkler viser anbefalt plassering av nye parallelle målepunkt på bygg (skruer) og jordspyd på terreng ved siden av. Stjerner viser anbefalt plassering av nye målepunkt på terreng (Kartgrunn lag NGU ved Hans de Beer).
