NGU rapport nr. 90.072

VLF-målinger ved grunnvanns-  
undersøkelser i fjell på  
Nerlandsøy og Runde,  
Herøy, Møre og Romsdal

- Fig. 1 VLF-kurver Kvalsund
- 2 VLF-kurver Koparstad
- 3 VLF-kurver Kvalsvikeidet
- 4 VLF-kurver Øvre Kvalsvik
- 5 VLF-kurver Runde

90.072-01	Oversiktskart	M 1:50.000
-02	Tolkningskart Kvalsund	M 1:5.000
-03	-----"----- Koparstad	M 1:5.000
-04	-----"----- Kvalsvikeidet og Øvre Kvalsvik	M 1:5.000
-05	-----"----- Runde	M 1:5.000

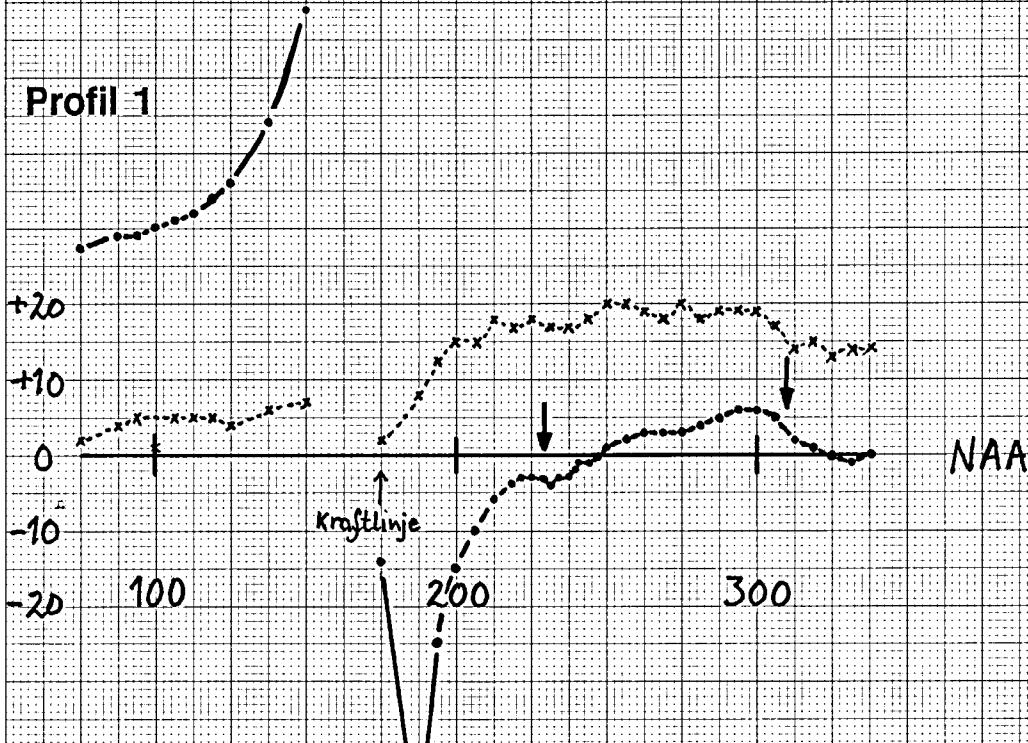
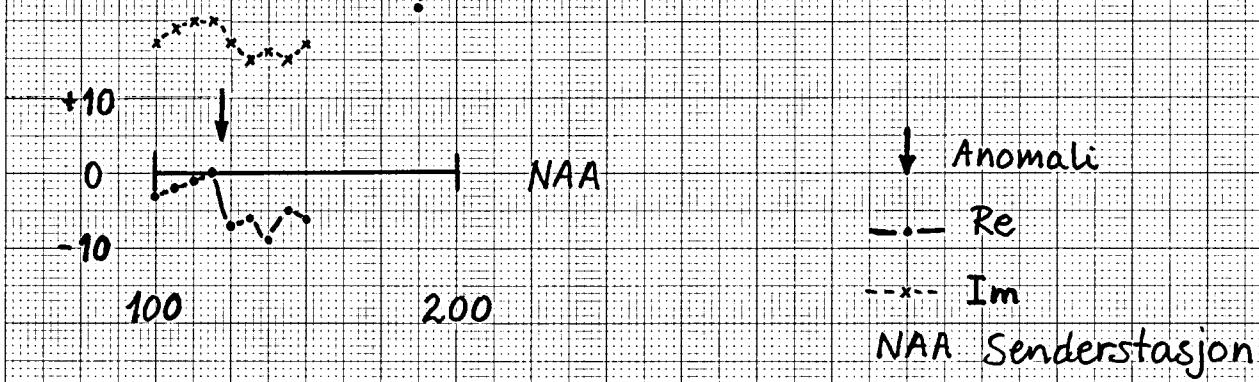
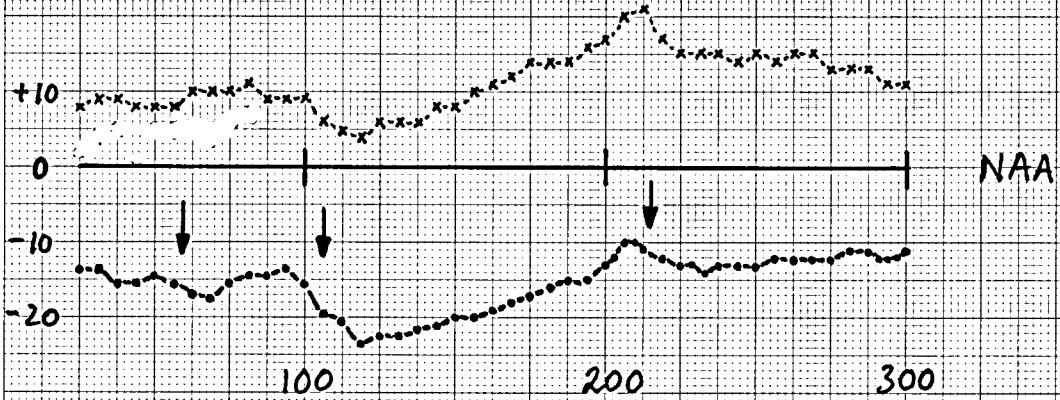
## VLF-MÅLINGER KVALSUND, NERLANDSØY, HERØY

Profil 1

Profil 1A

Profil 2

VLF-målingene ved Kvalsund ga svake anomalier som kan tilskrives flere sprekkesoner. To av disse er observert på flyfoto. En kan derfor anbefale boring mot koordinatene PR1-310 og PR2-105.

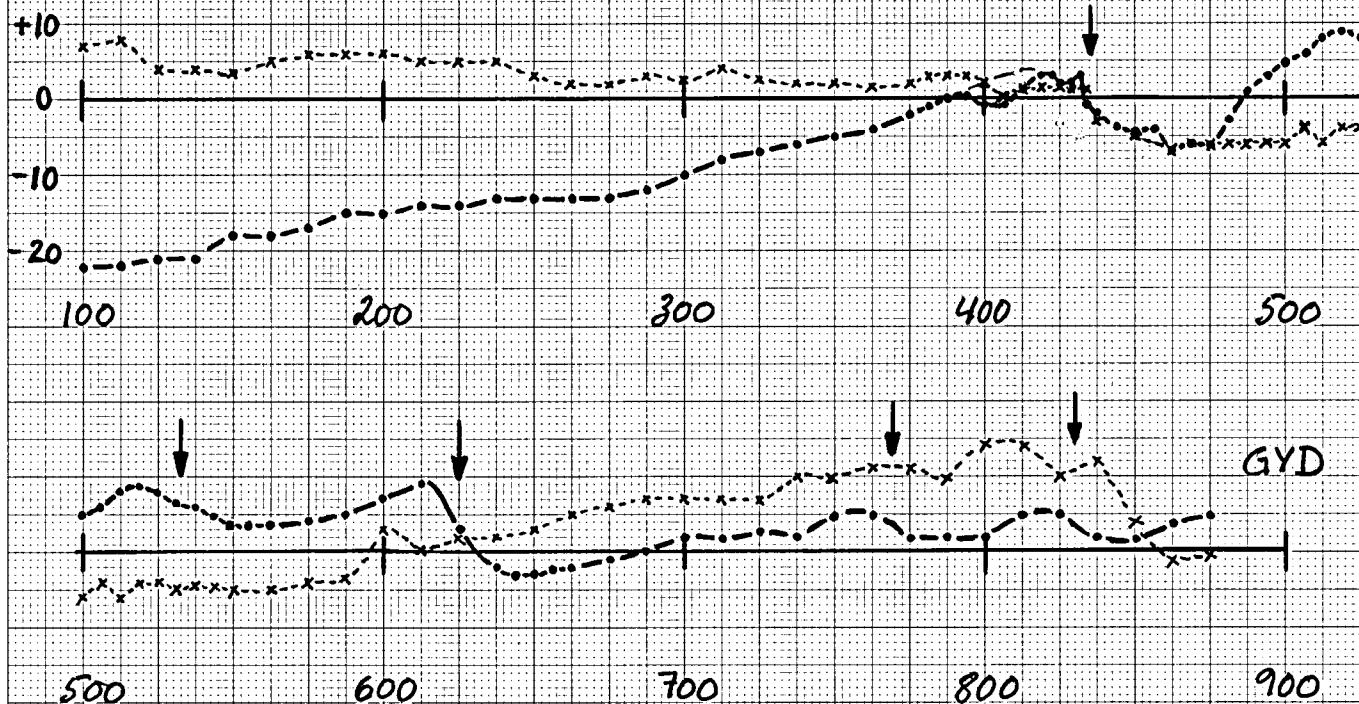
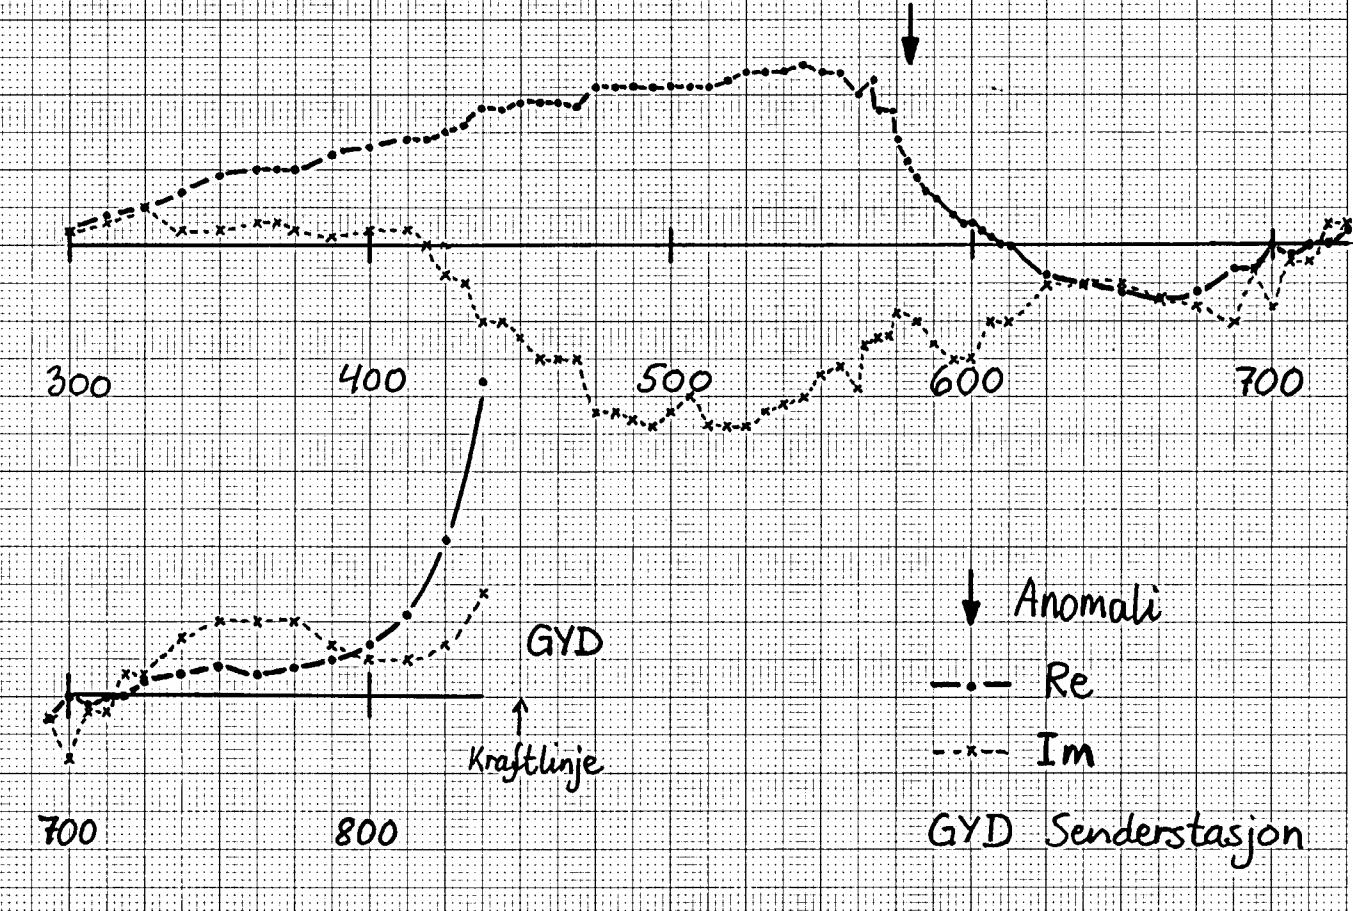
## VLF-MÅLINGER KVALSVIKEIDET, NERLANDSØY, HERØY

Profil 10

Profil 11

Ved Kvalsikeidet er det målt 2 profiler, og begge ga anomalier som kan skyldes sprekkesoner (fig. 3).

Undersøkelsene ved Kvalsrikeidet avdekket flere svake anomalier som kan skyldes sprekker, men kun én som er utholdende langs strøket. Boring bør skje mot koordinatene PR10-625 og PR11-580.

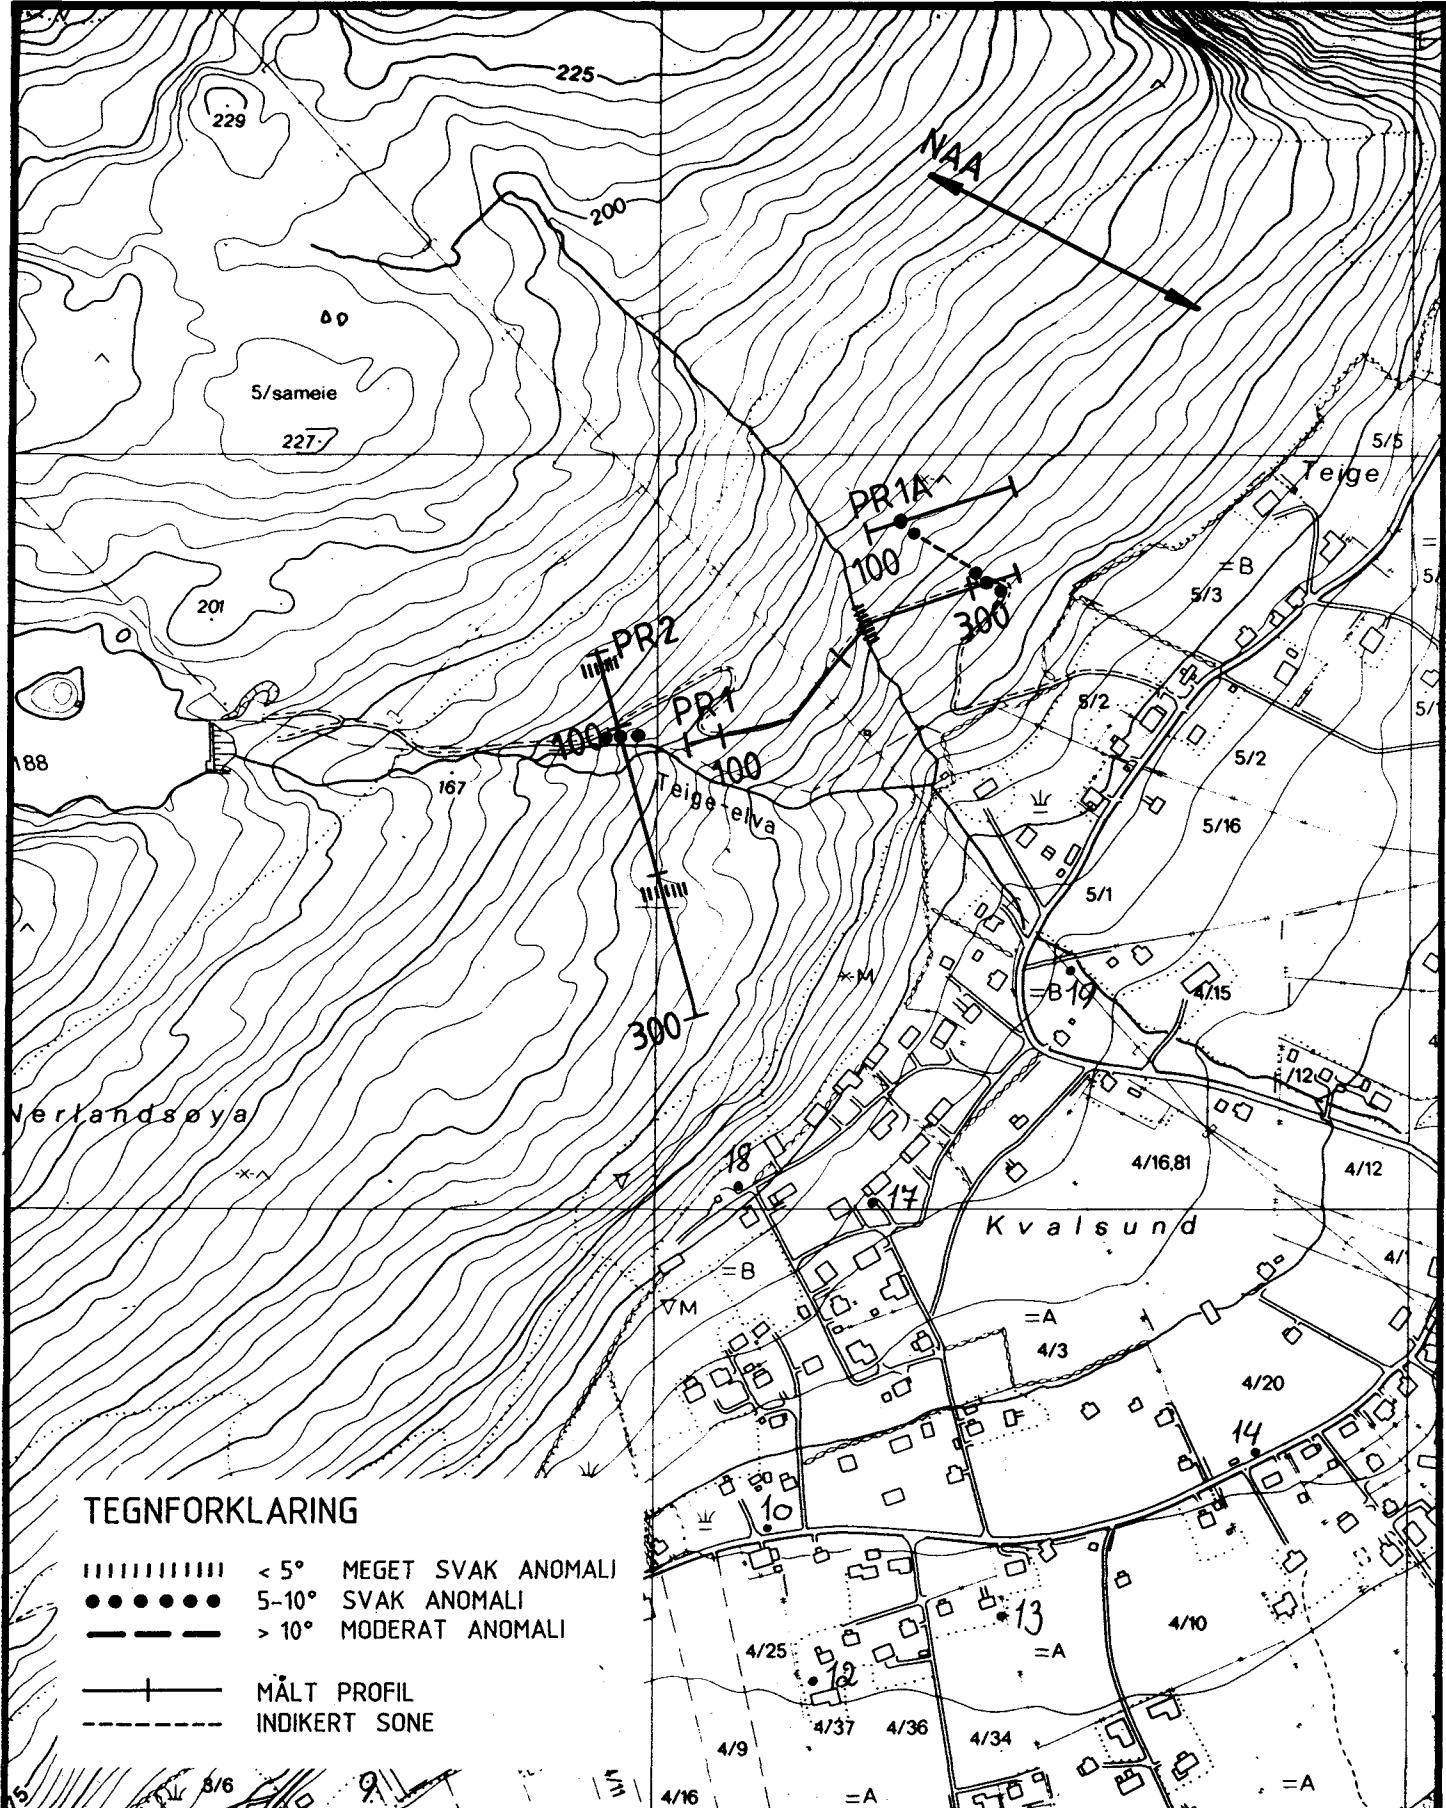
HERØY KOMMUNE  
VLF TOLKNINGSKART  
**KVALSUND**  
HERØY, MØRE OG ROMSDAL

MÅLESTOKK	MÅLT TL	APRIL 1990
1: 5 000	TEGN	
	TRAC	
	KFR.

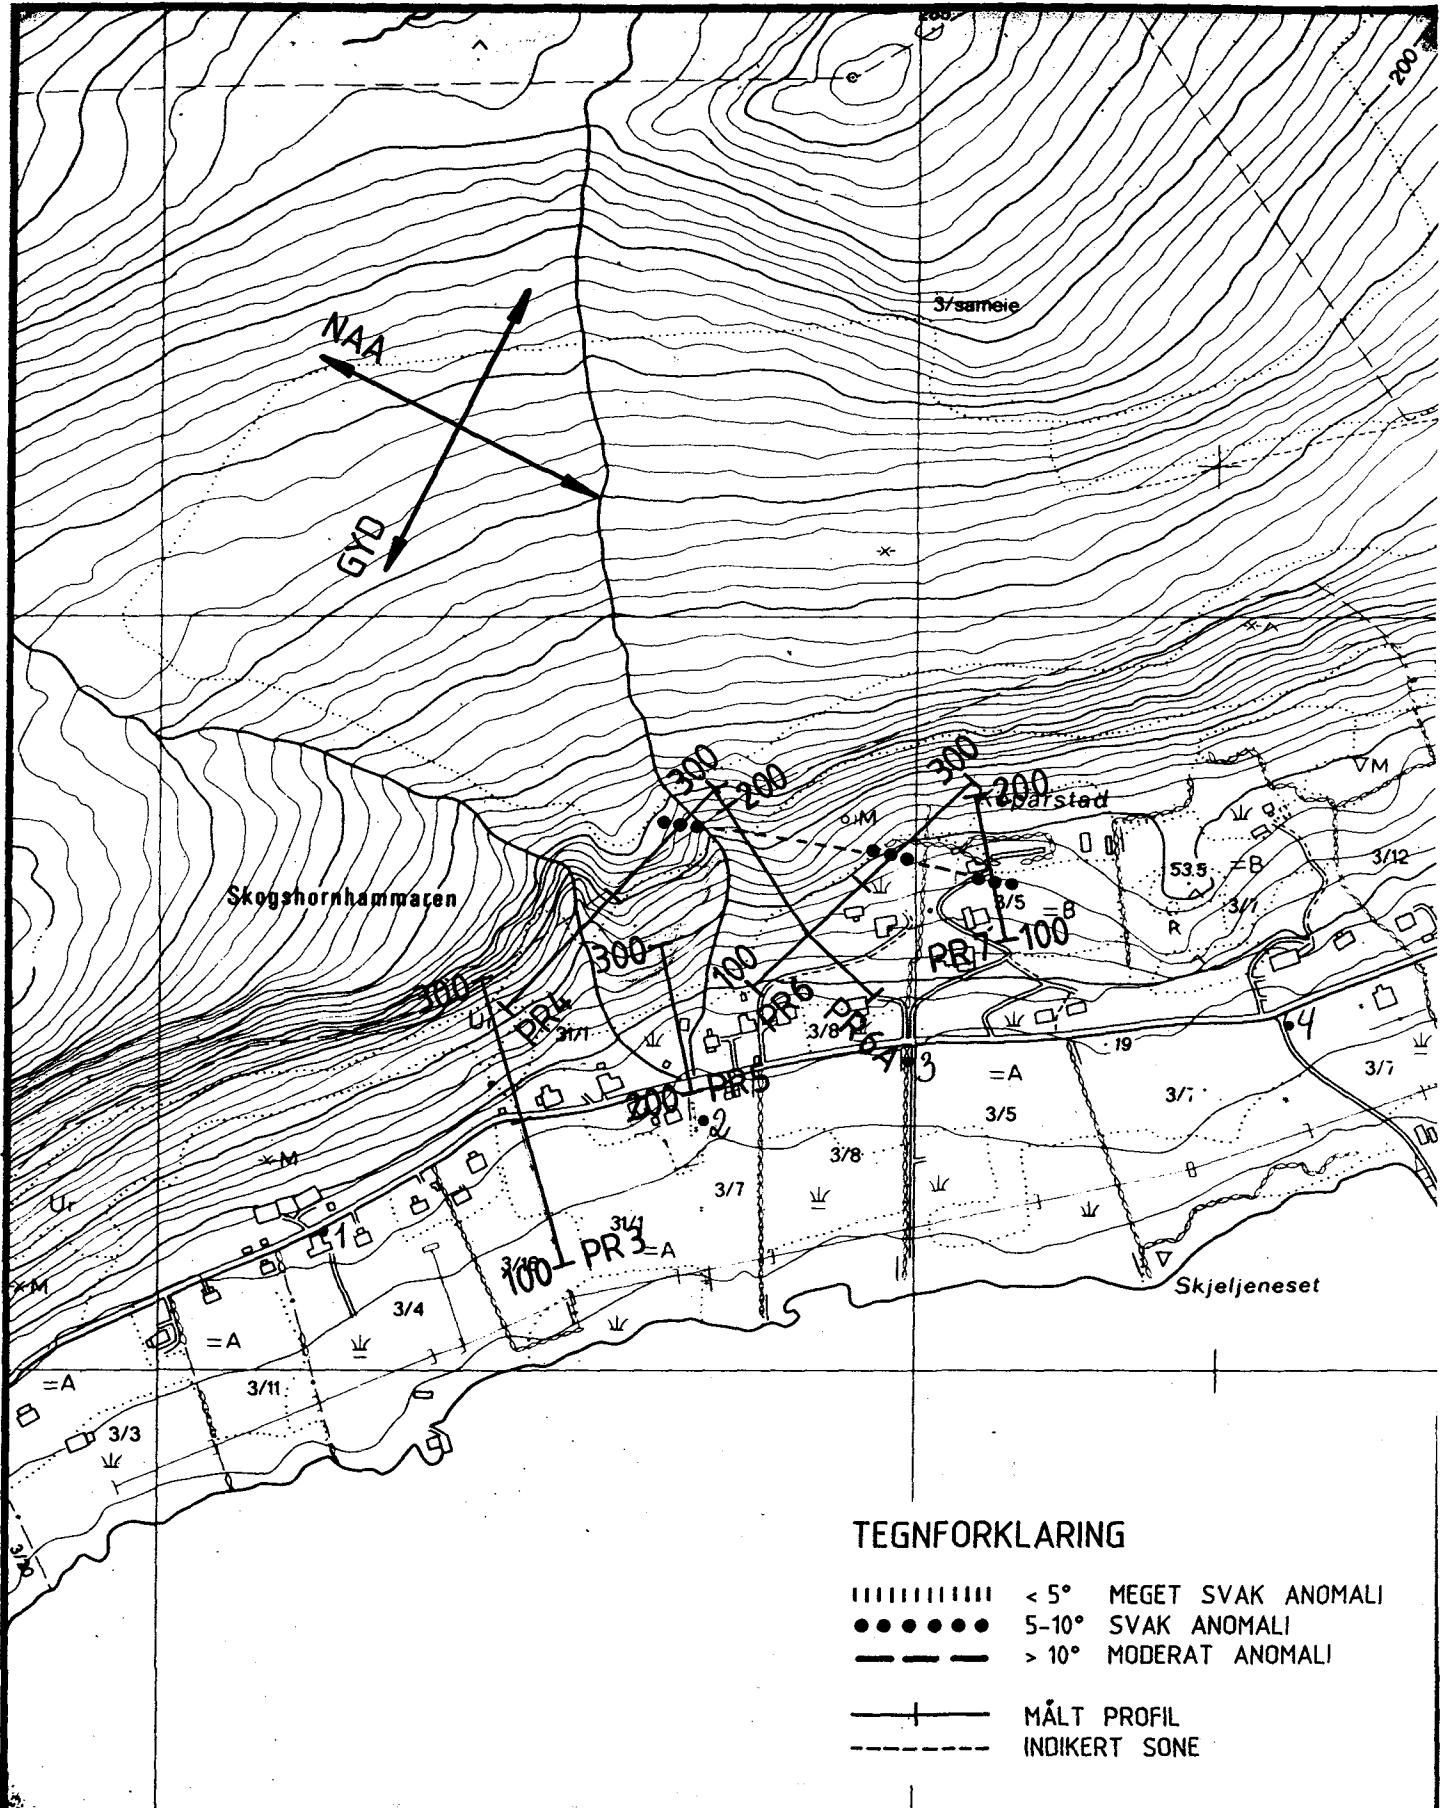
HERØY KOMMUNE  
VLF TOLKNINGSKART

KOPARSTAD

TEGNING NR.  
90.072 - 03

Ved Koparstad ga målingene indikasjoner på kun én sprekkesone. Denne krysser koordinatene PR4-267, PR6-227 og PR7-140, og en anbefaler boring mot disse.

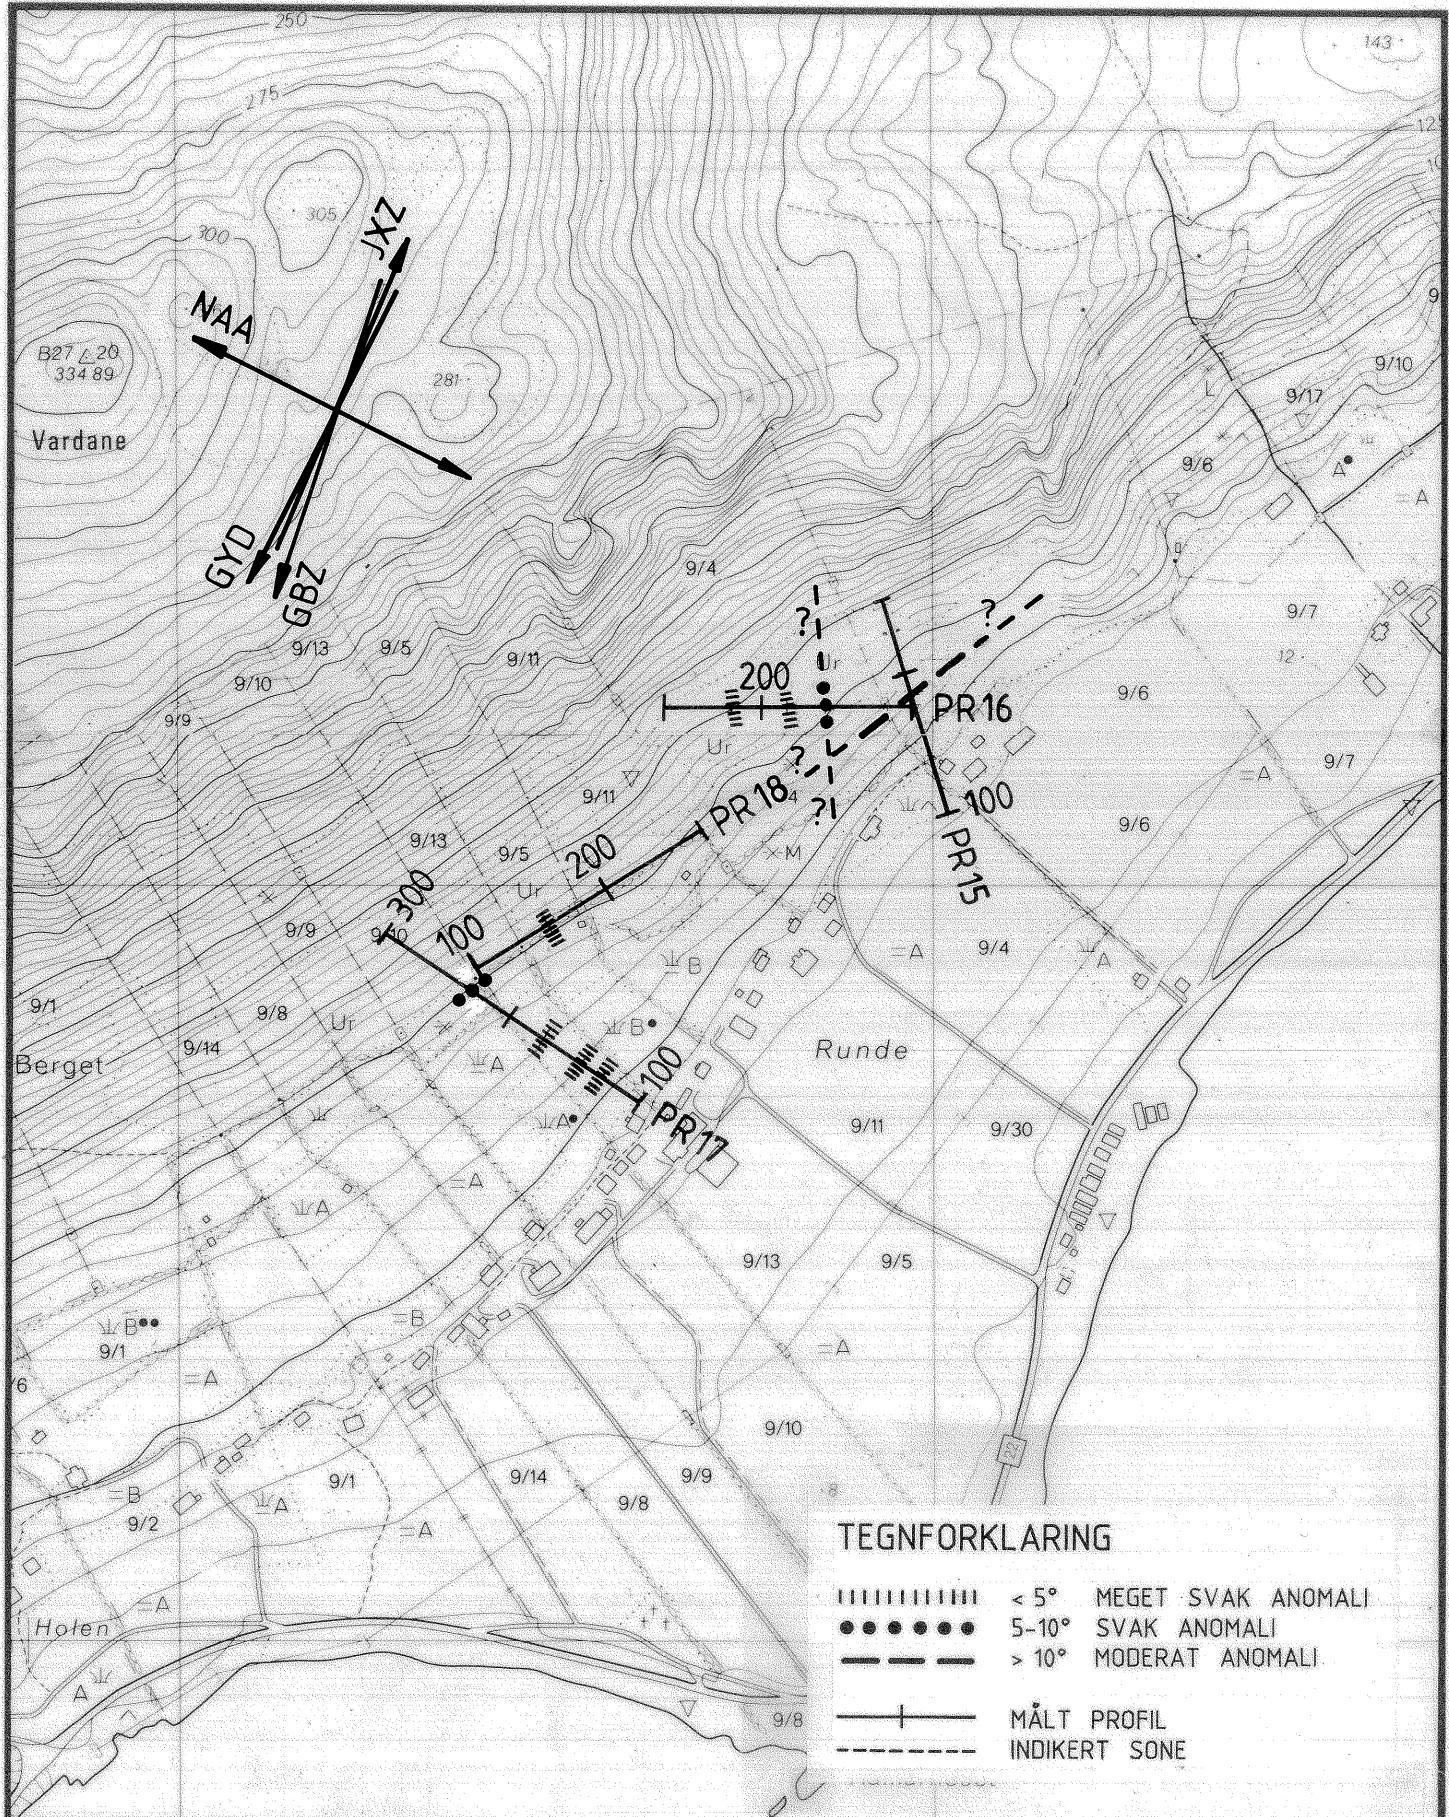
HERØY KOMMUNE  
VLF TOLKNINGSKART

RUNDE  
HERØY, MØRE OG ROMSDAL

På profil 15 indikeres det en moderat anomali ved koordinat 182. Denne tolkes til å være forårsaket av en sprekkesone som går parallelt med fjellsiden i retning nordøst/sørvest(jfr. K. Sand 1988, T. Thorsnes og O. Lutro 1990).

På profil 17 har en detektert 3 meget svake anomalier ved koordinatene 127, 147, 175 og 1 svak anomali ved koordinat 230. Også her vil anomaliene påvirke hverandre p.g.a. tett beliggenhet. Det er ikke mulig å si noe om hvilken anomali som korresponderer med PR15-182. Anomalien ved koordinat PR17-230 kan like gjerne skyldes en lokal sprekke som kommer ned fra Varden. For å fastslå dette hadde det vært ønskelig med noen flere profiler.

På grunnlag av disse resultatene vil en anbefale at en brønnboring foretas mot skjæringspunktet mellom sprekken indikert ved anomalier ved PR15-182 og PR16-157. Sonenes fall kommer ikke klart fram av VLF-kurvene, men ved Hamarneset er det observert en rekke sprekker med retning 44° og fall 80° (O. Lutro, personlig meddelelse).

Ved VLF-målingene på Runde fikk en flere svake anomalier. 2 av anomaliene er muligens forårsaket av sprekkesoner som også er observert på flyfoto, nemlig PR15-182 og PR16-157. En brønnboring bør fortrinnsvis foretas mot skjæringspunktet mellom disse.
