**NORGES
GEOLOGISKE
UNDERSØKELSE**
· NGU ·

Rapport nr.: 2019.003	ISSN: 0800-3416 (trykt) ISSN: 2387-3515 (online)	Gradering: Åpen	
Tittel: Grunnundersøkelser ved Raudsand, Nesset kommune i Møre og Romsdal. Supplerende undersøkelser i 2019.			
Forfatter: Jan S. Rønning, Vikas Baranwal, Marco Brønner, Harald Elvebakk, Carl Fabian, Claudia Haase, Håkon Rueslåtten og Henrik Schiellerup		Oppdragsgiver: Bergmesteren Raudsand as	
Fylke: Møre og Romsdal		Kommune: Nesset	
Kartblad (M=1:250.000) Ålesund		Kartbladnr. og -navn (M=1:50.000) 1320-I Tingvoll	
Forekomstens navn og koordinater: Raudsand UTM 32 V 455000 – 6967000		Sidetall: 39	Pris: Kr 180,-
		Kartbilag: 0	
Feltarbeid utført: Jan., Mars & Sept. 2017	Rapportdato: 25.01.2019	Prosjektnr.: 373900	Ansvarlig: <i>Marco Brønner</i>
Sammendrag: NGU har på oppdrag fra Bergmesteren Raudsand AS utført grunnundersøkelser ved mulig deponi for farlig uorganisk avfall i fjellhaller ved Raudsand. Det er tidligere utført geofysiske målinger fra helikopter og borehullslogging. Foreliggende rapport beskriver resultater fra magnetisk modellering av en mulig ny jernmalm, en lineamentstudie ved Raudsand og en utfyllende analyse av grunnvannskvaliteten. M

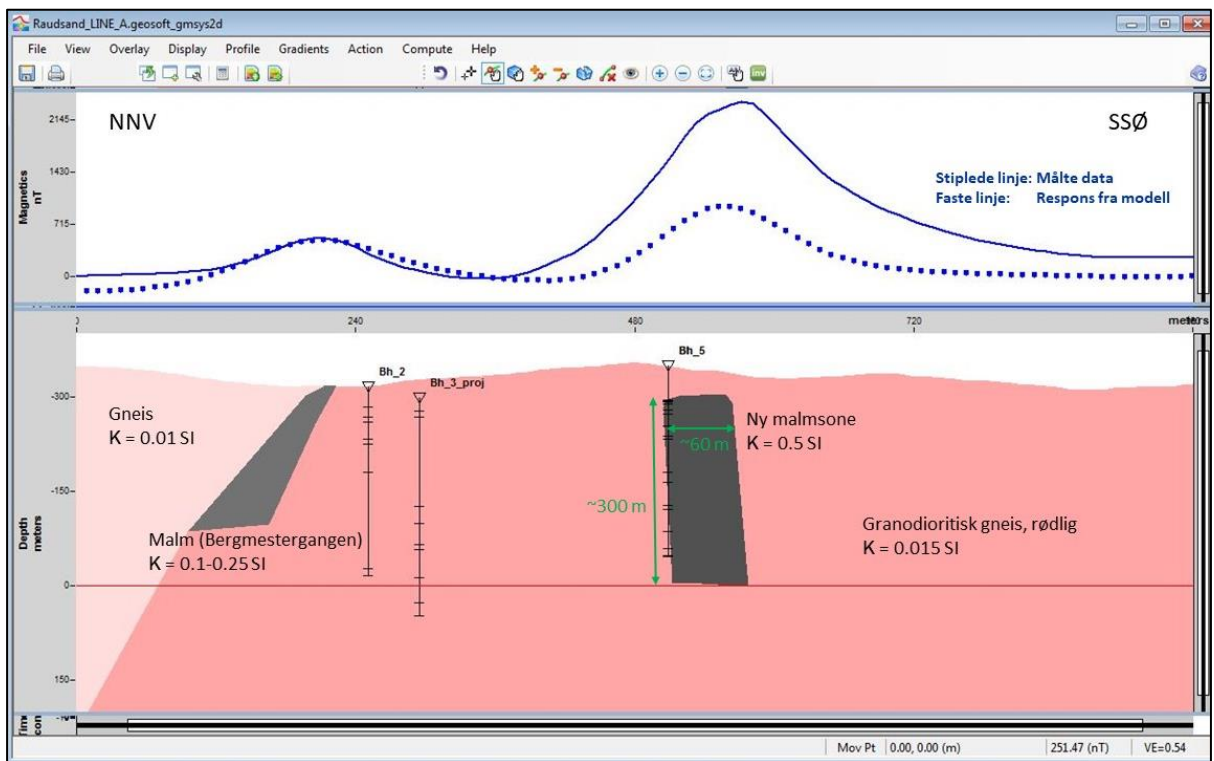
Figur 6: Magnetisk modellering langs profil A hvor den nye malmsonen går ned til hallnivå som er havnivå (se Figur 2 for beliggenhet). K uttrykker magnetisk susceptibilitet benyttet ved modelleringen.

Det er også gjort et forsøk på å se hvordan anomalien over den nye mulige malm-sonen blir hvis mineraliseringen strekker seg ned til havnivå (Figur 6). Den målte anomalien er på ca. 850 nT. Dersom malmkroppen strekker seg ned til havnivå vil anomalien bli ca. 2200 nT, over dobbelt så stor.

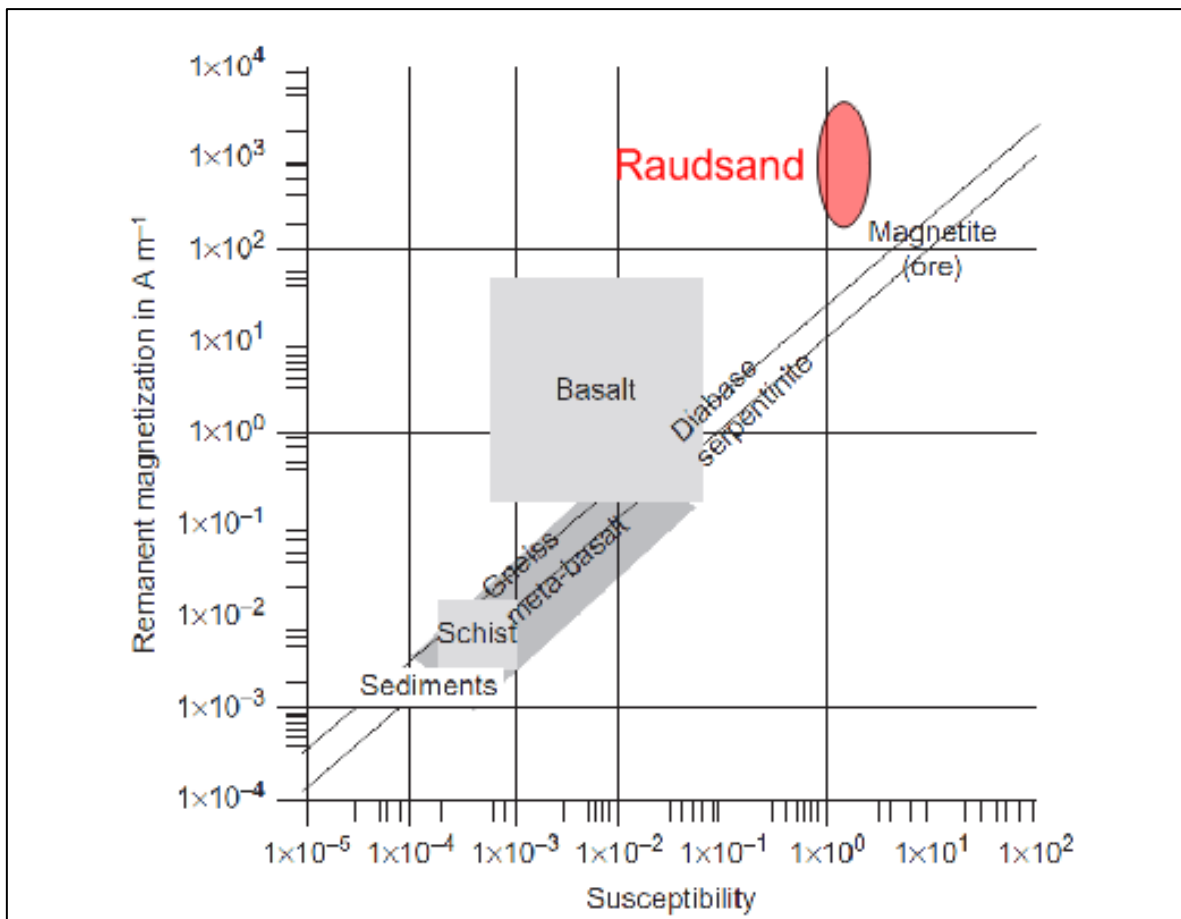
Figur 7: Remanent magnetisering plottet mot magnetisk susceptibilitet for prøvene fra Raudsand og noen andre bergartstyper. De to linjene viser Koeningsbergers forhold $Q = 1$ for magnetfeltet ved polene og ved ekvator (modifisert fra Schön 2011).

Måledata viser ekstremt høye verdier for magnetisk remanens. NGU tvilte på disse høye måleverdiene og utførte kontrollmålinger på NTNU med mer avanserte måleutstyr (JR6A, Kappabridge) hvor også magnetisk susceptibilitet ble målt. Presentasjonen av måleresultatene i **Figur 7** viser at susceptibiliteten ligger i et område som forventet for magnetittmalm, med at den magnetiske remanensen ligger ekstremt høyt.

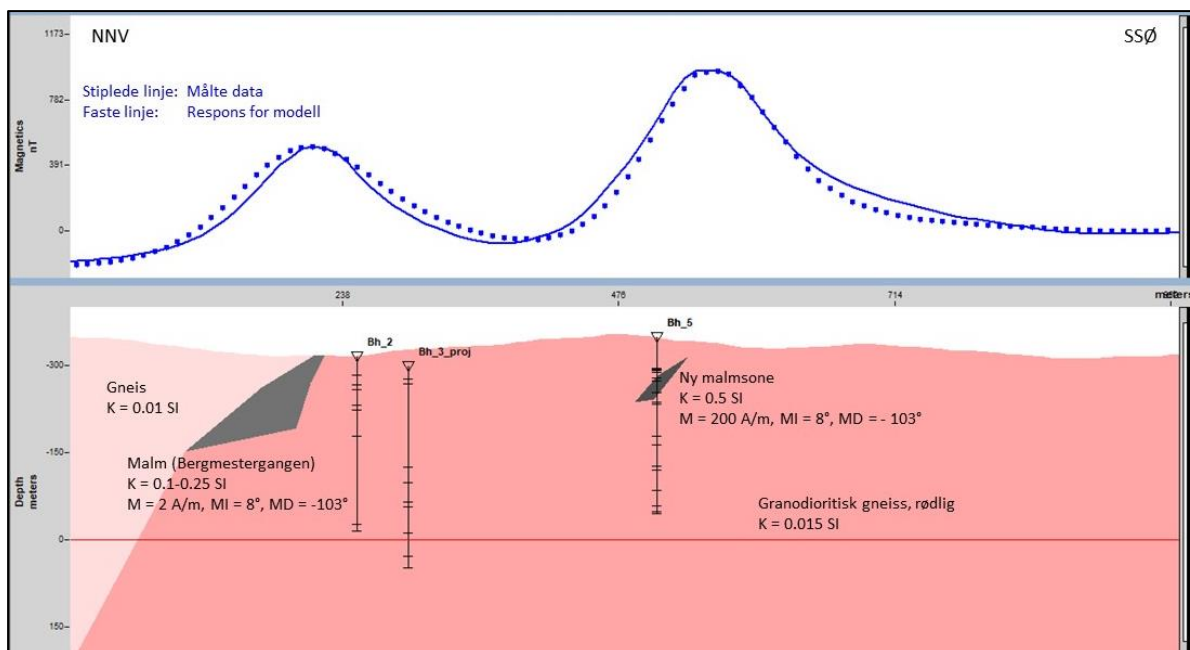
Figur 8: Minimumsversjon, magnetisk modellering med remanens langs profil A (se Figur 2 for beliggenhet). K uttrykker magnetisk susceptibilitet benyttet ved modelleringen mens M, MI og MD uttrykker henholdsvis magnetisk remanens (A/m), remanensens inklinasjon og -deklinasjon.

Ved modelleringen i **Figur 8** ble det for den mulige nye malmkroppen benyttet en gjennomsnittlig magnetisk susceptibilitet på 0,5 (SI), magnetisk remanens på 200 A/m, remanensens inklinasjon 8° (fra horisontalt) og remanensens deklinasjon -103° (fra nord). Tilsvarende data for Bergmestergangen ble valgt for å kunne få en god tilpasning til måledata også for denne forekomsten. Med disse verdiene kan måledata forklares med en mulig ny malmkropp som ligger på ca. 50 meters dyp og som er ca. 50 m høy, ca. 15 m bred og som er ca. 450 m lang (som tidligere antatt). Dette er en betydelig mindre kropp enn den som kom frem ved modellering uten magnetisk remanens.

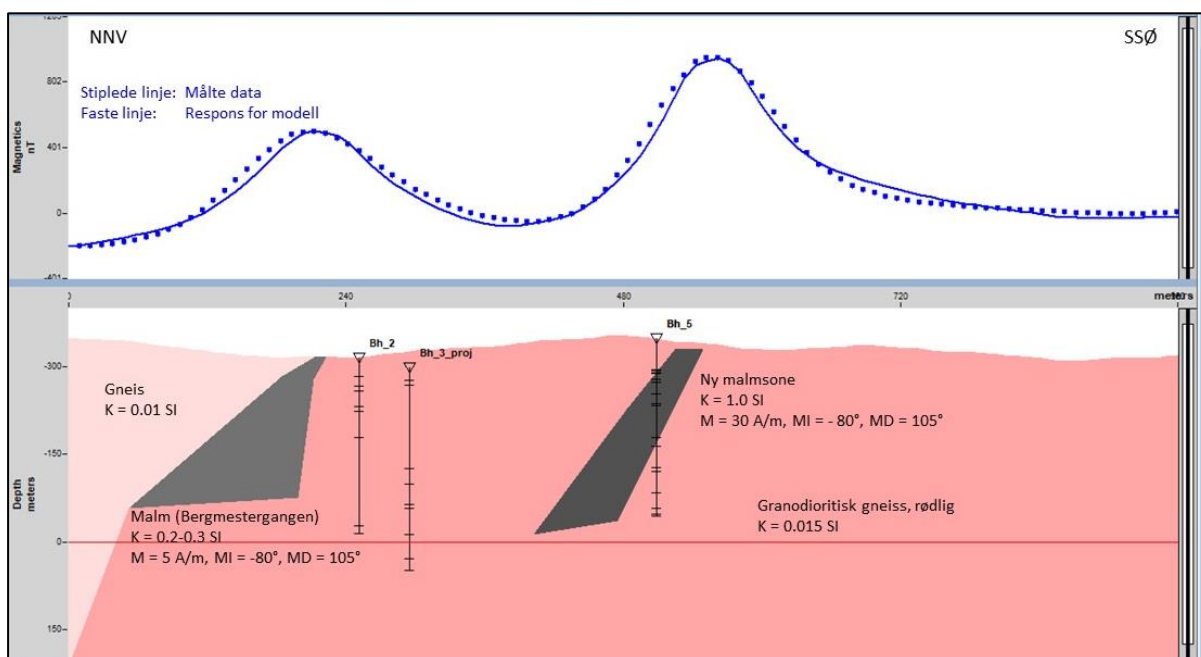
Figur 9: Maksimumsversjon, magnetisk modellering med remanens langs profil A (se Figur 2 for beliggenhet). K uttrykker magnetisk susceptibilitet benyttet ved modelleringen mens M, MI og MD uttrykker henholdsvis magnetisk remanens (A/m), remanensens inklinasjon og -deklinasjon.

Ved modelleringen i **Figur 9** ble det for den mulige nye malmkroppen benyttet en gjennomsnittlig magnetisk susceptibilitet på 1,0 (SI), magnetisk remanens på 30 A/m, remanensens inklinasjon -80° (fra horisontalt) og remanensens deklinasjon 105° (fra nord). Tilsvarende data for Bergmestergangen er også her valgt for å kunne få en god

tilpasning til måledata for denne forekomsten. Med disse verdiene kan måledata forklares med en mulig ny malmkropp som ligger på ca. 15 meters dyp og som er ca. 300 m høy, ca. 50 m bred og som er ca. 450 m lang (som tidligere antatt). Denne kroppen er betydelig større enn den som kom frem ved modellering uten magnetisk remanens noe som skyldes at denne noe modererte remanensen (30 A/m) har retning tilnærmet mot jordfeltets inklinasjon (ca. + 72°).

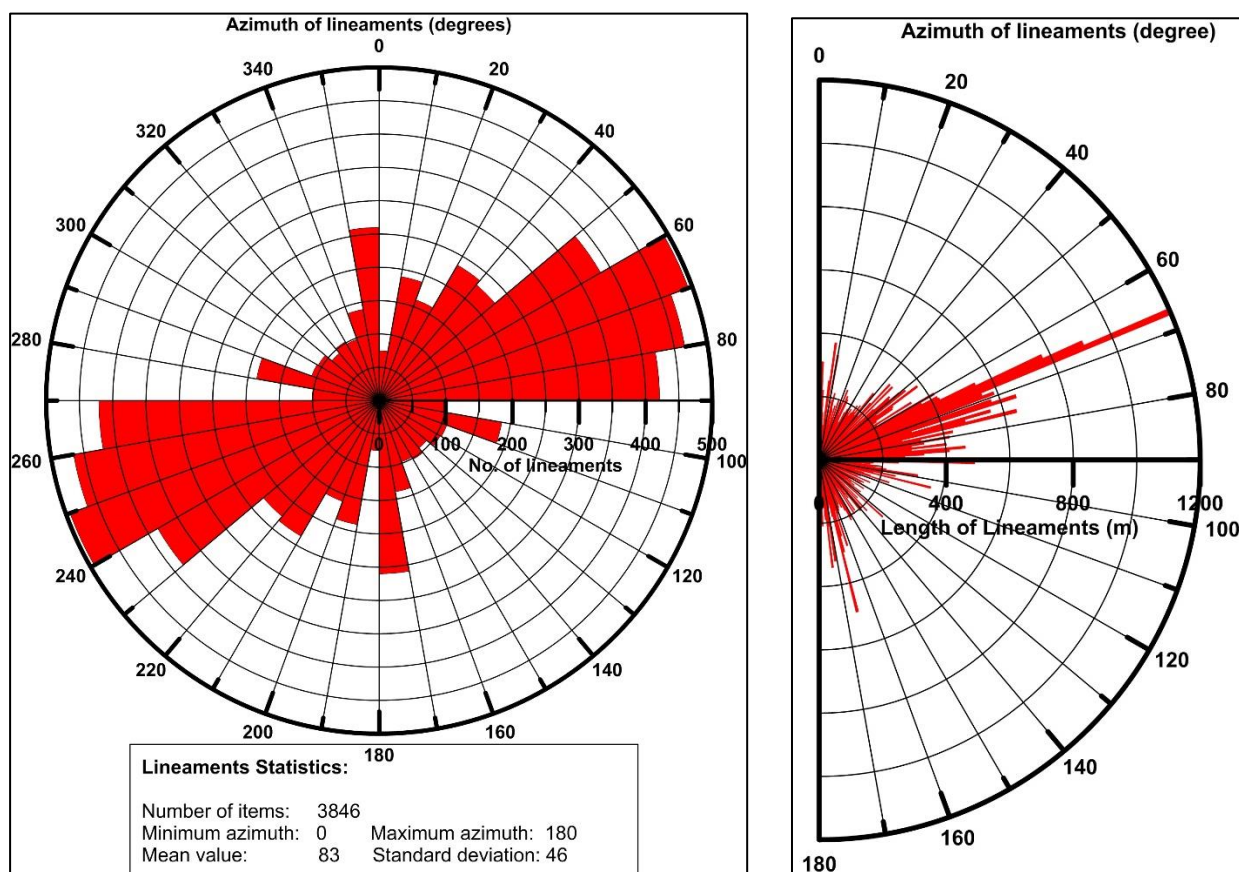
Figur 14: Rosediagram som viser dominerende lineamentretning (til venstre) og diagram som viser lineamentenes lengde fordelt på retning (til høyre) vest for Raudsand.

I Figur 14 er alle lineament (3846 i alt) plottet i rosedigram. Dominerende retning er NØØ-SVV, men en ser også lineamenter stort sett i alle retninger. Høyre del av figur 14 viser lineamentenes lengde fordelt på retning. Her går det klart frem at alle lineamenter lengre enn 500 m går i ca. retning 65° til 75°. Majoriteten av lineamentene med lengde 200 til 500 m går også i samme retning, mens lineamenter kortere enn 200 m går mer eller mindre i alle retninger.

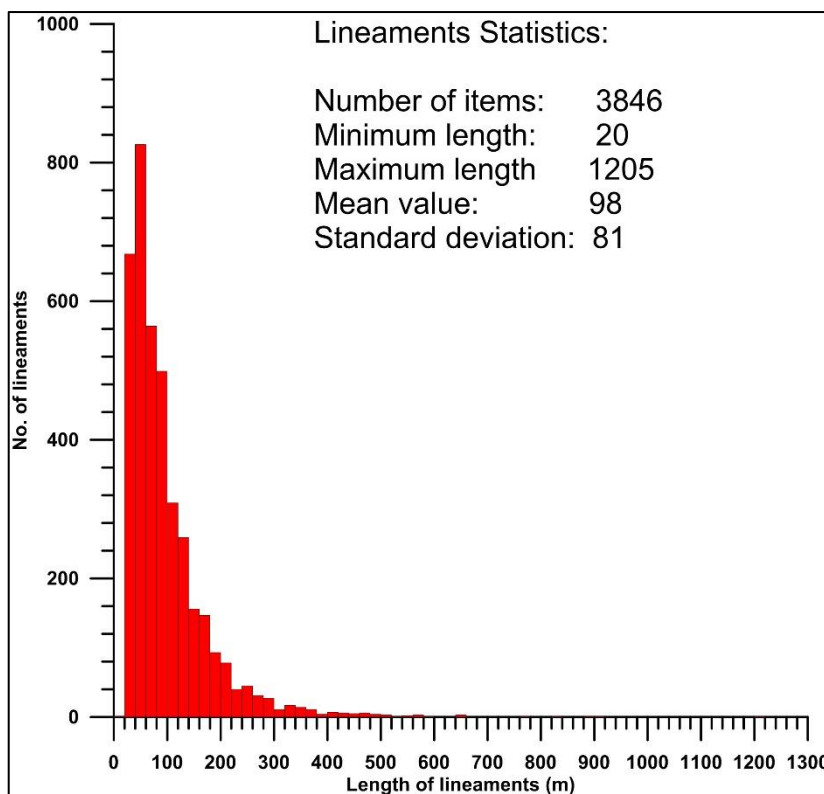
Figur 15: Histogram over lineamentenes lengde vest for Raudsand.

Figur 15 viser et histogram over lineamentenes lengde og statistikk over lengde er vist i tabell 4. Av totalt 3846 lineamenter er 2520 kortere enn 100 m, og bare 18 er lengre enn 500m.

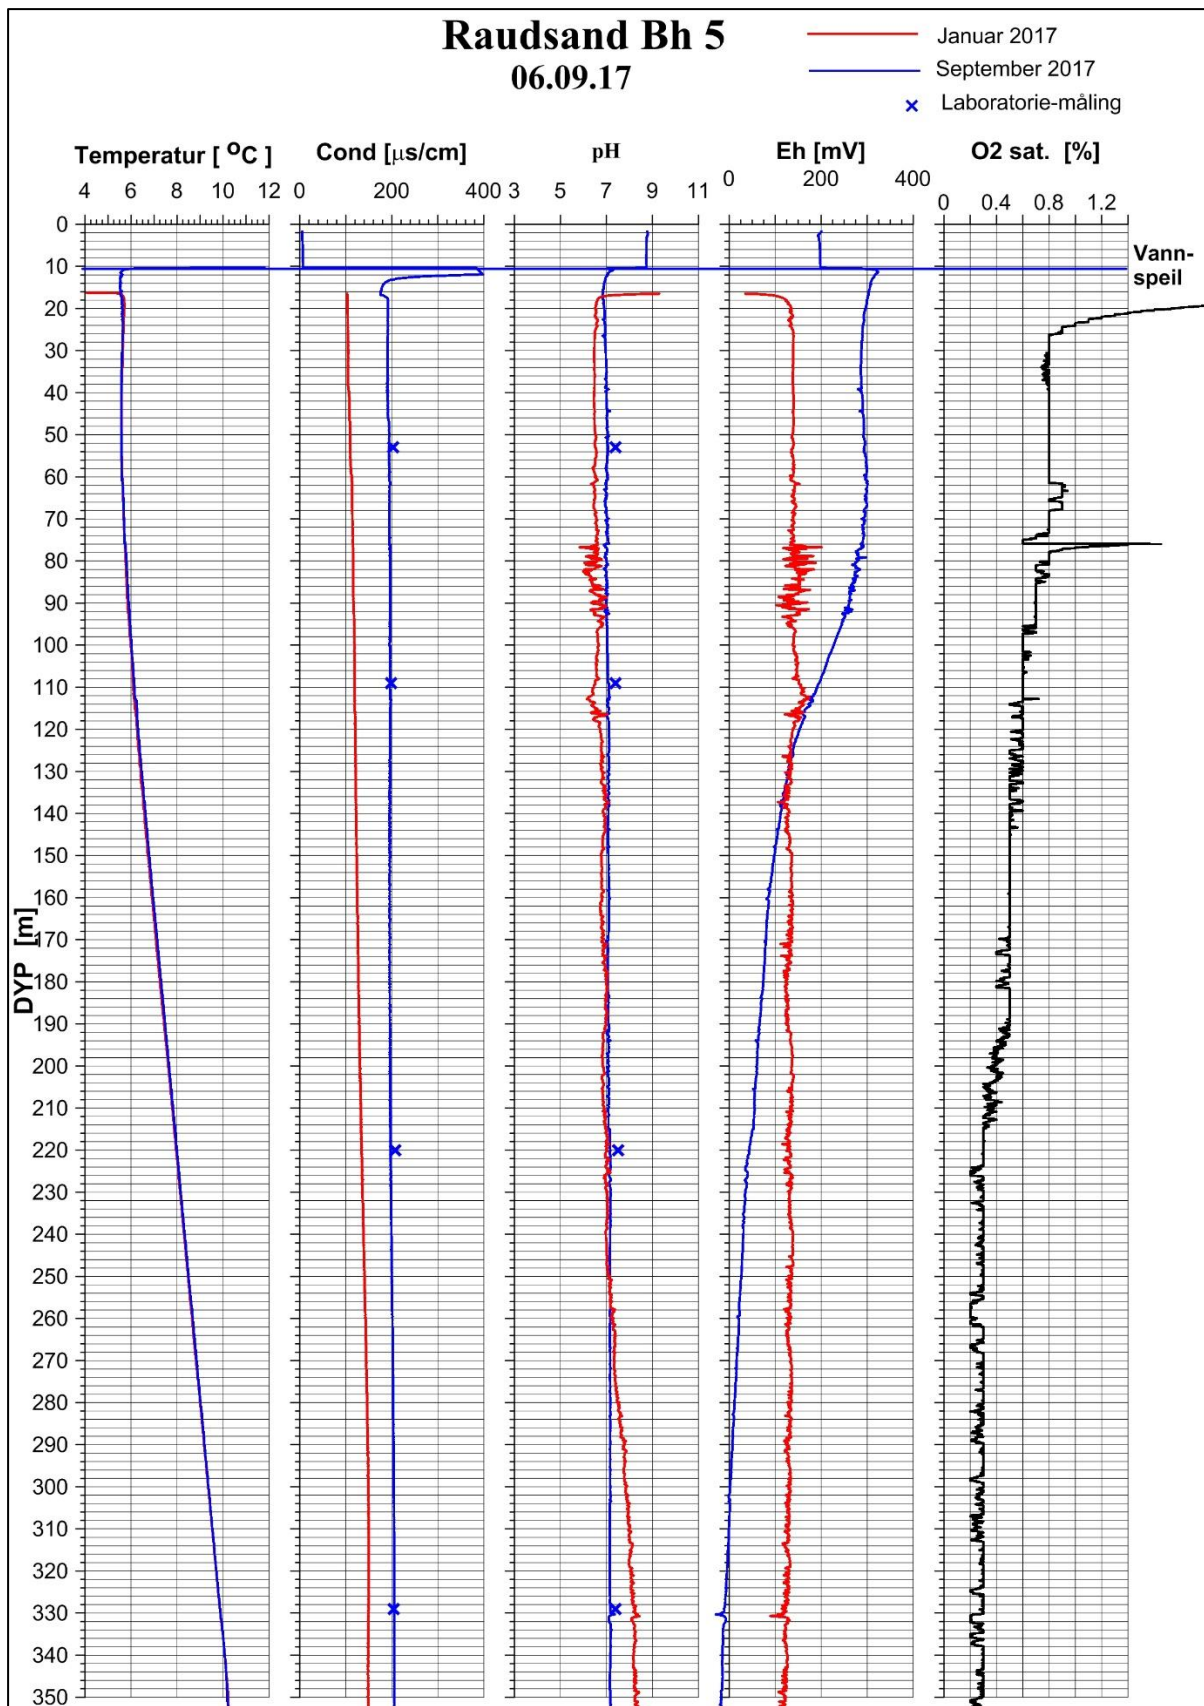
Figur 19: Logging av vannkvalitet i Bh 5 i januar 2017 og med renovert sonde i september 2017. Laboratorieanalyse av vann prøvetatt i mars 2017 som blåe kryss.

I Bh5, figur 19, ser en at vannspeilet har steget fra dyp ca. 16 m under bakken i januar til ca. 10 m i september 2017. Det kom mye nedbør i løpet av våren og sommeren 2017.

Temperaturen er helt lik for de to kurvene. Den elektriske ledningsevnen i vannet ligger jevnt over noe høyere i september og ligger svært nær laboratedata fra prøvetakingen i mars. pH ligger noenlunde på samme nivå ved de to loggingen, men målingene i januar varierer noe mer, bl.a. øker pH noe mot bunnen av hullet. Både lab-analysene og loggingen i september viser svakt basiske verdier (pH fra 7 til 7,5). Eh varierer mye fra januar til september og september-målingene varierer mot dypet, fra positive ca. 300 mV til 0. Også her er nok dette en effekt av pumpingen som har trukket grunnvann ut av fjellet og inn i borehullet. Oksygenmetning er lav og avtar mot dypet.

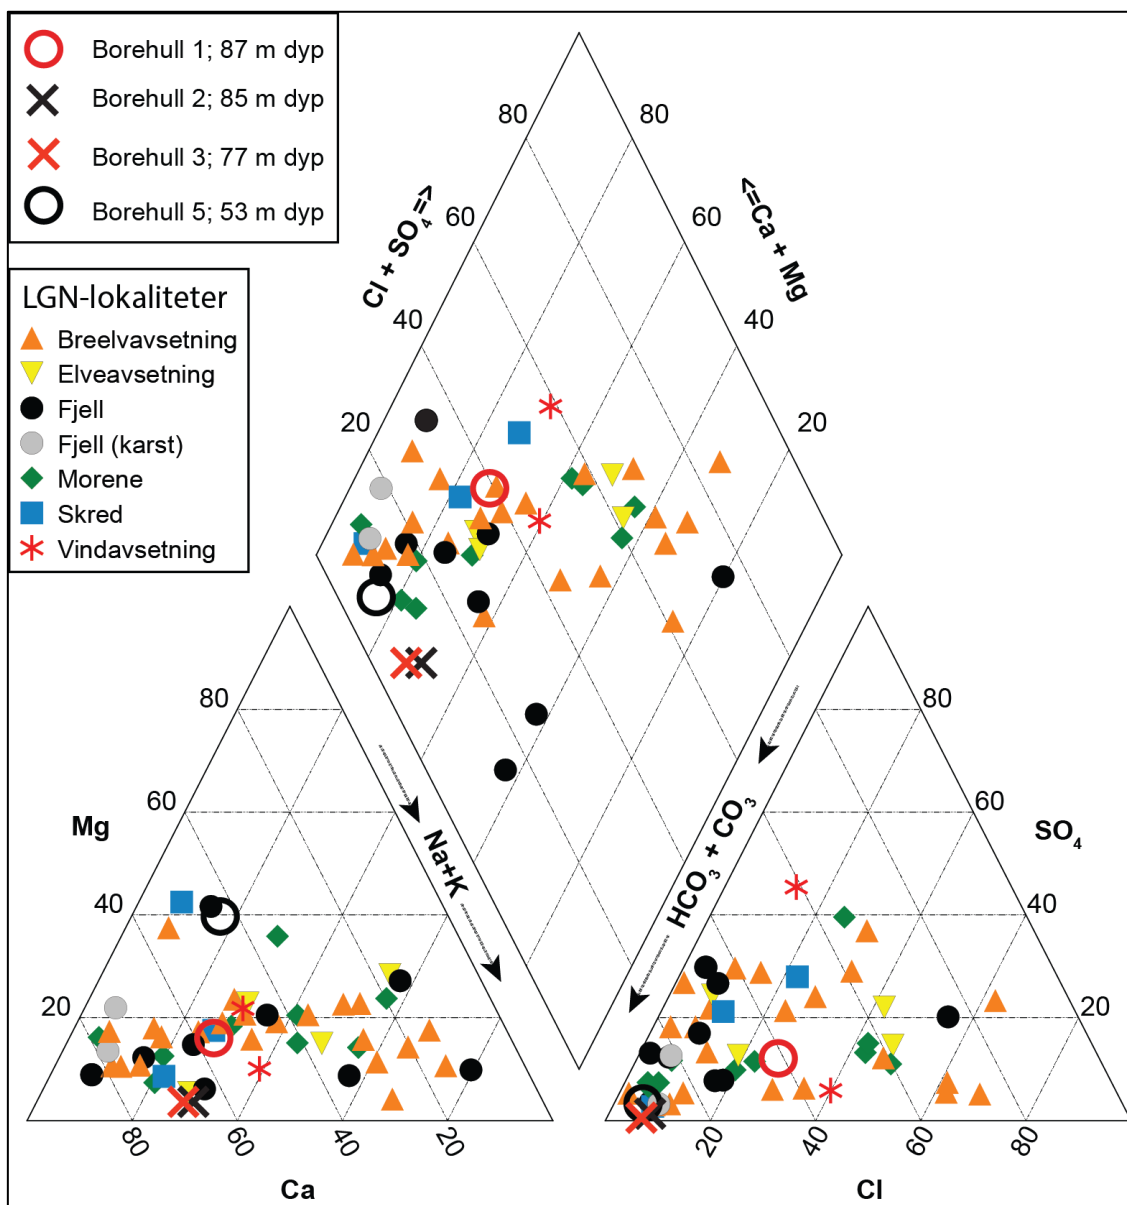
Figur 21: Noen vannanalyser fra Raudsand plottet i piperdiagram sammen med analysedata fra LGN (Landsomfattende mark og grunnvannnett, Fra Rønning m.fl. 2017).

De høye pH-verdiene og de lave verdiene for sulfat i vannet (Figur 21) viser at slik oksidasjon av sulfider bare har skjedd i liten grad. Dette skyldes at det er lite sulfider, og at sulfidmineralene sitter spredt og innesluttet i magnetittmalmen, uten kontakt med grunnvannet. Denne observasjon bekreftes av at det ikke er påvist IP-anomalier (Indusert Polarisasjon) som skyldes sulfidmineraler i noen av brønnene unntatt i den nye mulige malmsonen i Bh4 og Bh5 (Rønning m.fl. 2017).
