# **GEOLOGI FOR SAMFUNNET**

**NORGES  
GEOLOGISKE  
UNDERSØKELSE**  
· NGU ·

<b>Rapport nr.:</b> 2017.024	<b>ISSN: 0800-3416 (trykt)</b> <b>ISSN: 2387-3515 (online)</b>	<b>Gradering:</b> Konfidensiell til 31.05.2018	
<b>Tittel:</b> Grunnundersøkelser ved Raudsand, Nesset kommune i Møre og Romsdal. Tolkning av borehullslogging og vannanalyser.			
<b>Forfatter:</b> J.S. Rønning, Harald Elvebakk, Ole Lutro, Atle Dagested og Øystein Jæger.		<b>Oppdragsgiver:</b> Bergmesteren Raudsand as	
<b>Fylke:</b> Møre og Romsdal		<b>Kommune:</b> Nesset	
<b>Kartblad (M=1:250.000)</b> Ålesund		<b>Kartbladnr. og -navn (M=1:50.000)</b> 1320-I Tingvoll	
<b>Forekomstens navn og koordinater:</b> Raudsand UTM 32 V 455000 – 6967000		<b>Sidetall:</b> 62	<b>Pris:</b> 250,-
<b>Feltarbeid utført:</b> Januar – mars 2017		<b>Rapportdato:</b> 30.04.2017	<b>Prosjektnr.:</b> 373900
		<b>Ansvarlig:</b> <i>Merco Brønner</i>	
<b>Sammendrag:</b> <p>NGU har i samarbeid med Bergmesteren Raudsand AS utført grunnundersøkelser ved mulig deponi for farlig uorganisk avfall i fjellhaller ved Raudsand. Det er utført geofysiske målinger fra helikopter og tolkninger av resultatene. Det er senere boret i alt fem brønner og foret

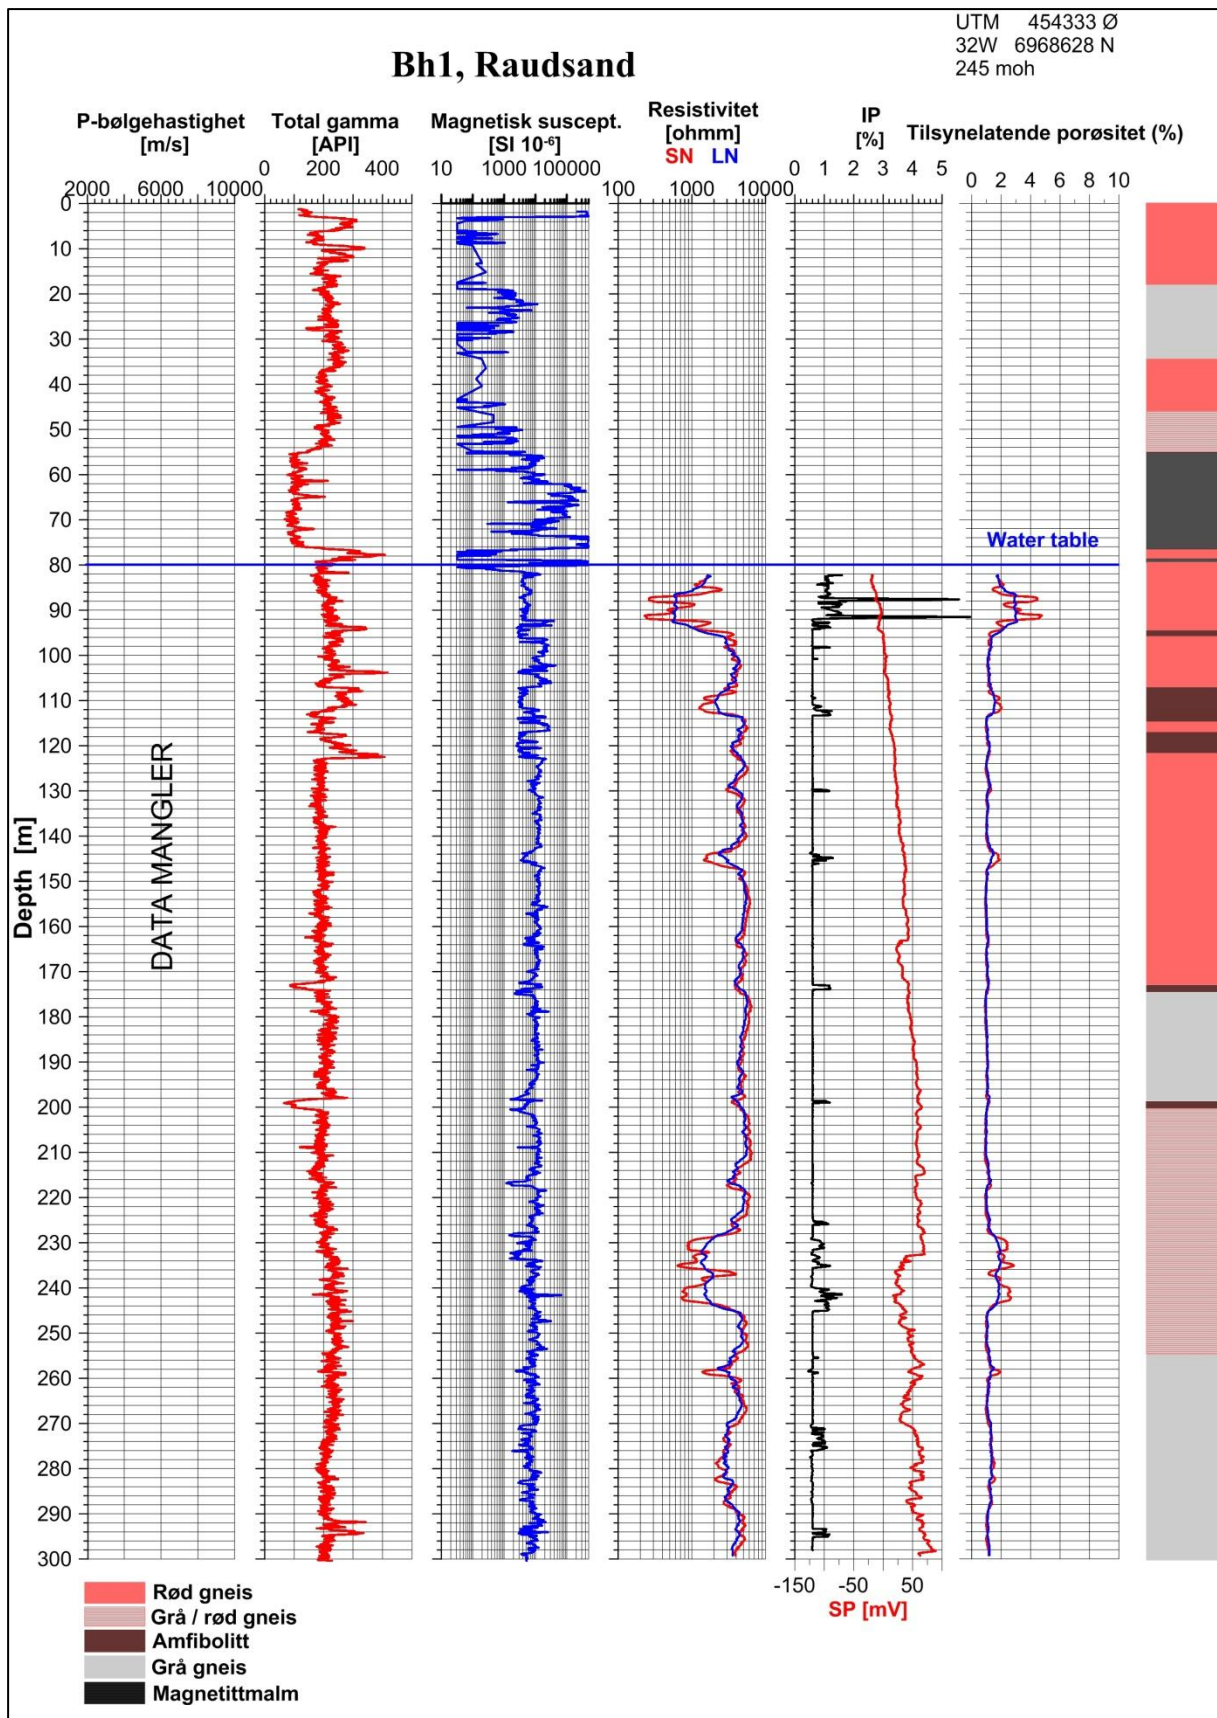
Figur 3: Geofysisk og geologisk logg fra borehull 1. Fra venstre: Total gammastråling, magnetisk susceptibilitet, resistivitet med to elektrodekonfigurasjoner, Indusert Polarisasjon (IP), Selvpotensial (SP), tilsynelatende porøsitet og bergart.

Figurene 3 til 7 viser de geofysiske loggene fra borehullene 1, 2, 3, 4, og 5. På grunn av at Bh4 og Bh5 står så nært hverandre ble det kun foretatt logging av magnetisk susceptibilitet, total gammastråling og stedvis spektral gammastråling i Bh4. Under måling sviktet seismikksonden og p-bølge hastighet ble ikke målt i Bh1 og Bh5.

Berggrunnsgeologien, som er fremstilt også i figurene 3 til 7, er bestemt hovedsakelig på grunnlag av filming med optisk televiewer (OPTV) med noe støtte fra inspisering av borekaks.

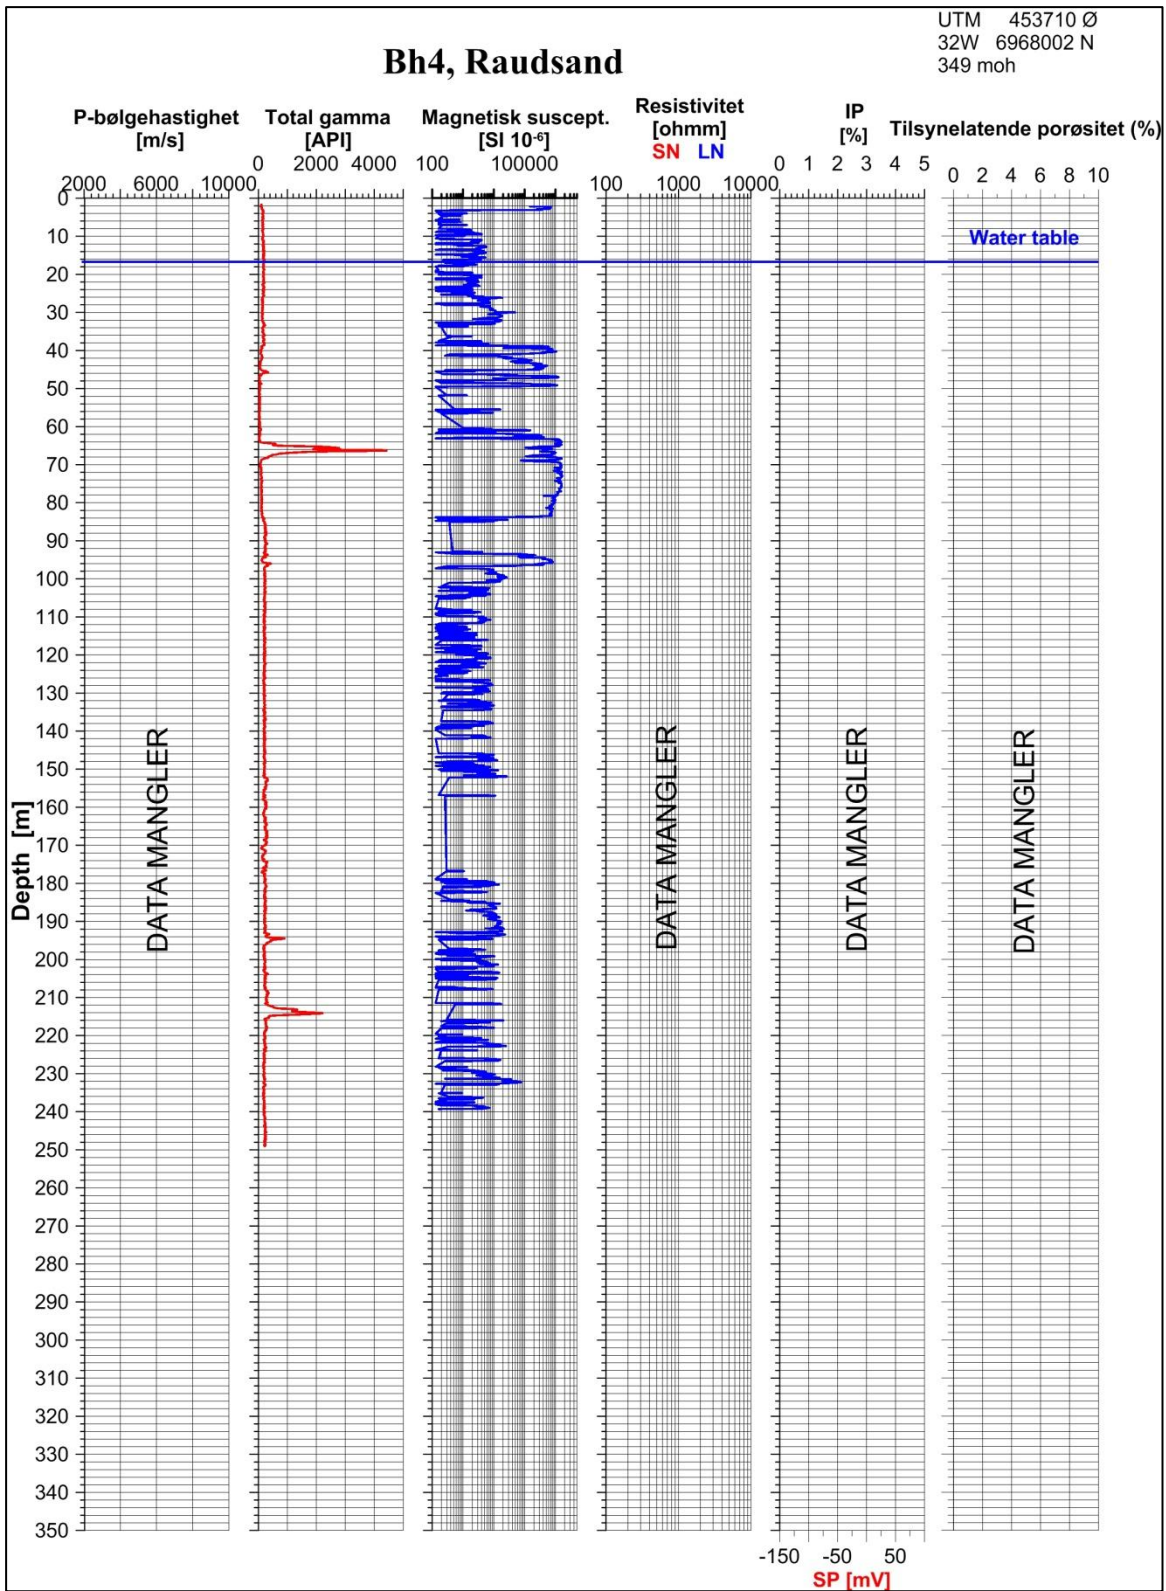
Figur 6: Geofysisk logg fra borehull 4. Total gammastråling og magnetisk susceptibilitet.

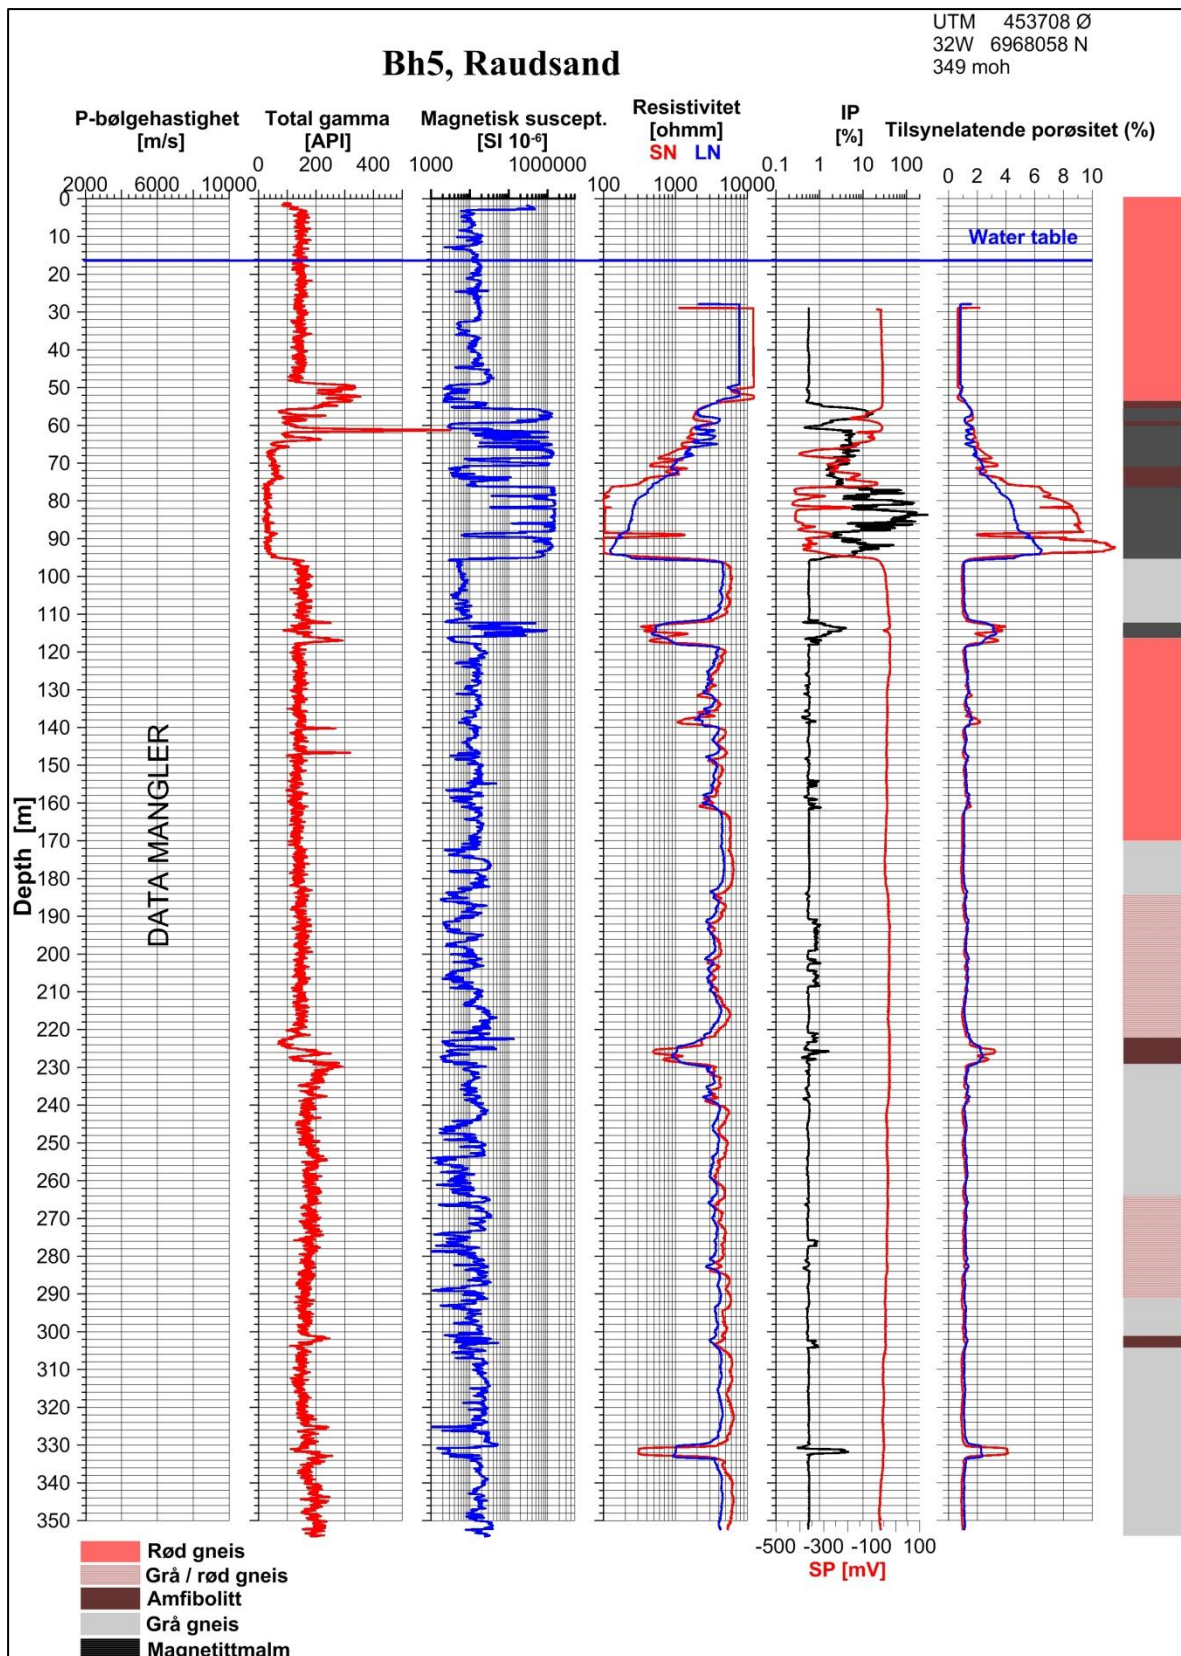
Figur 7: Geofysisk og geologisk logg fra borehull 5. Fra venstre, total gammastråling, magnetisk susceptibilitet, resistivitet med to elektrodekonfigurasjoner, Indusert Polarisasjon (IP), Selvpotensial (SP), tilsynelatende porøsitet og bergart.

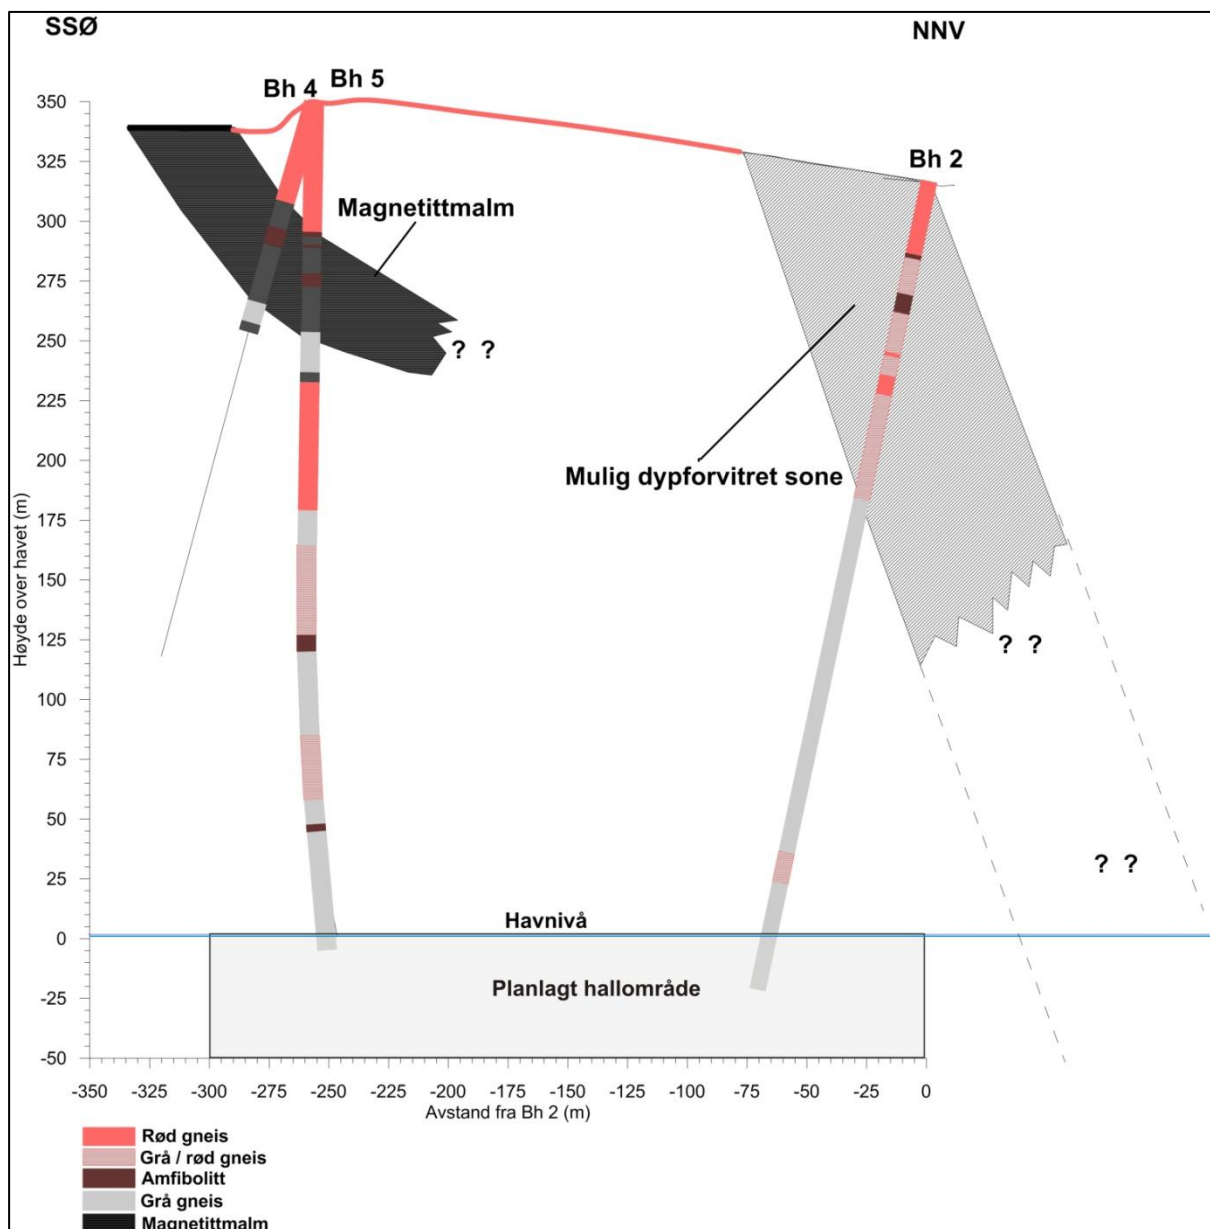
Figur 9: Berggrunnsgeologi og forløp av forvitringssone i et profil gjennom borehullene 2, 4 og 5.

I figur 9 og Figur 10 er tolket berggrunnsgeologi langs borehullene sammenstilt. Den magnetiske susceptibiliteten i Bh4 og Bh5 er stedvis så høy at anomaliårsaken må karakteriseres som jernmalm og denne forklarer den magnetiske anomalien som ble påvist ved de magnetiske helikoptermålingene. Borehullsdata indikerer at malmkroppen flater ut i dypet og vil ikke komme i berøring med de planlagte deponihallene. NGU anbefaler magnetiske modelleringer for å få en sikrere bestemme formen på denne kroppen.

Figur 9 og Figur 10 viser hvordan den mulige forvitringssonen går mot dypet. Variasjonene i petrofysiske egenskaper vist i tabell 2, kan imidlertid også skyldes variasjoner i berggrunnsgeologien. I Bh2 faller grensen mellom mulig forvitring sammen med overgang fra rød og rød/grå gneis til grå gneis ved dyp 136 m (se Figur 4). Tilsvarende bergartsskifte både i Bh2 og de andre borehullene viser ikke tilsvarende endringer i de petrofysiske egenskapene, og en kan konkludere med at en forvitringssone er meget sannsynlig. Dessverre har en ikke kontroll på forløpet mot dypet, men ved det fallet på sonen som indikeres kan det se ut som adkomsttunnel og deponihalle blir liggende på liggsiden, under forvitringssonen dersom denne strekker seg ned til nivået for de planlagte deponihallene.

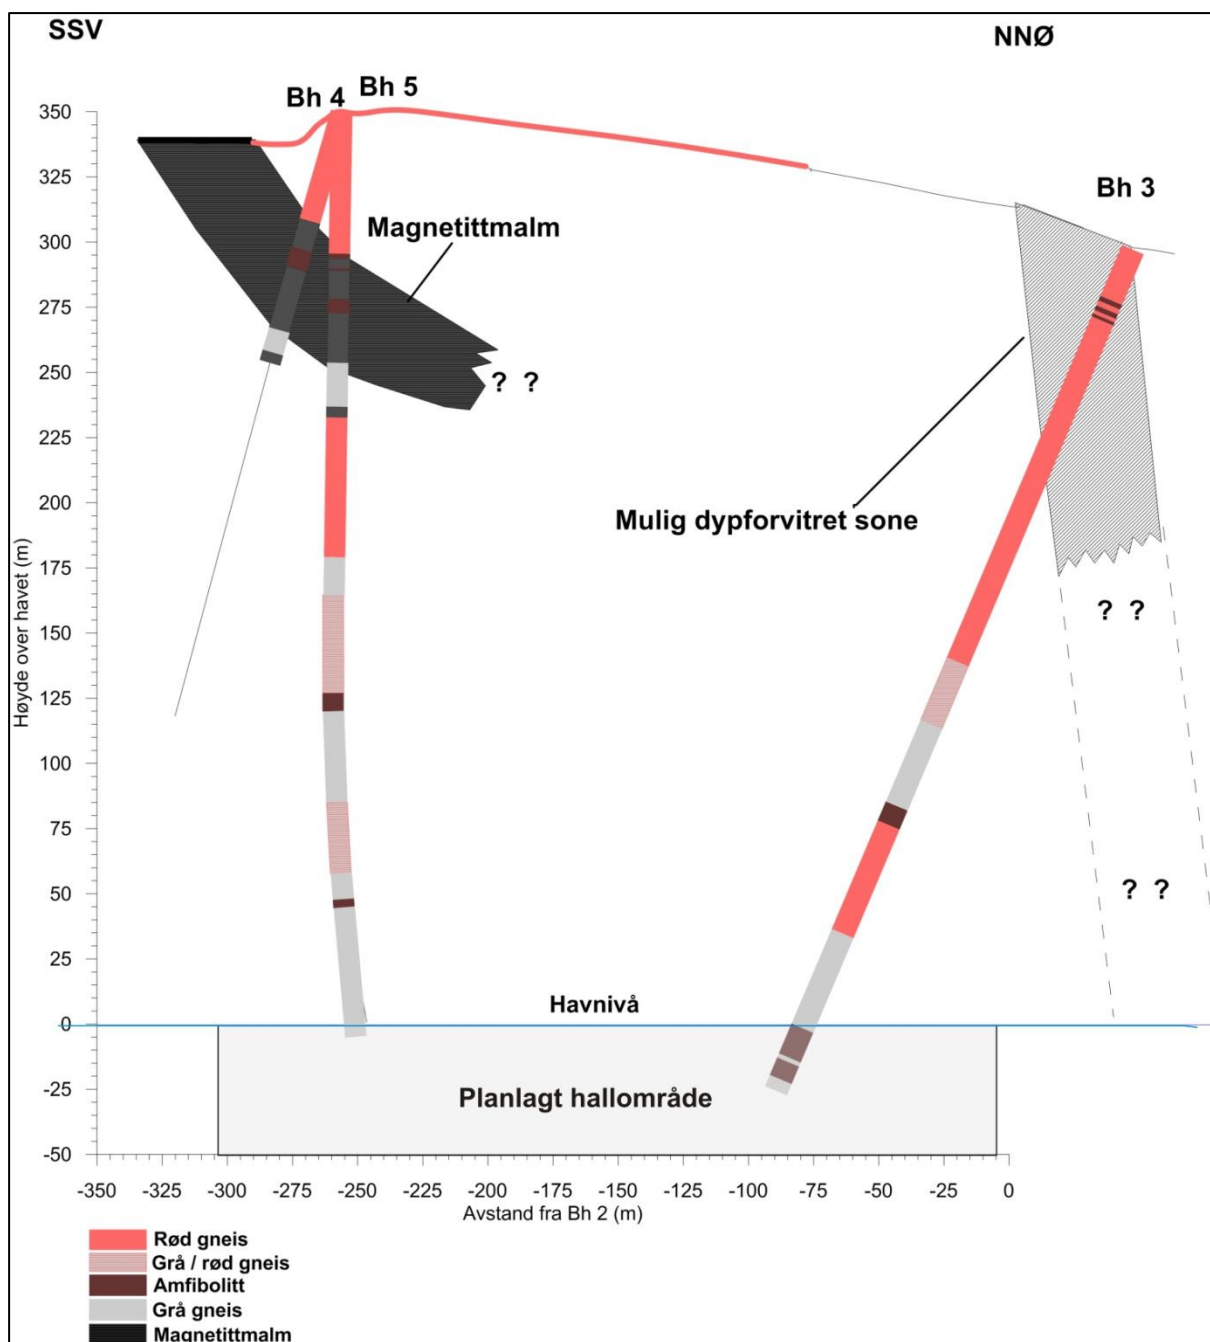
Figur 10: Berggrunnsgeologi og forløp av forvittringssone i et profil gjennom borehullene 3, 4 og 5.

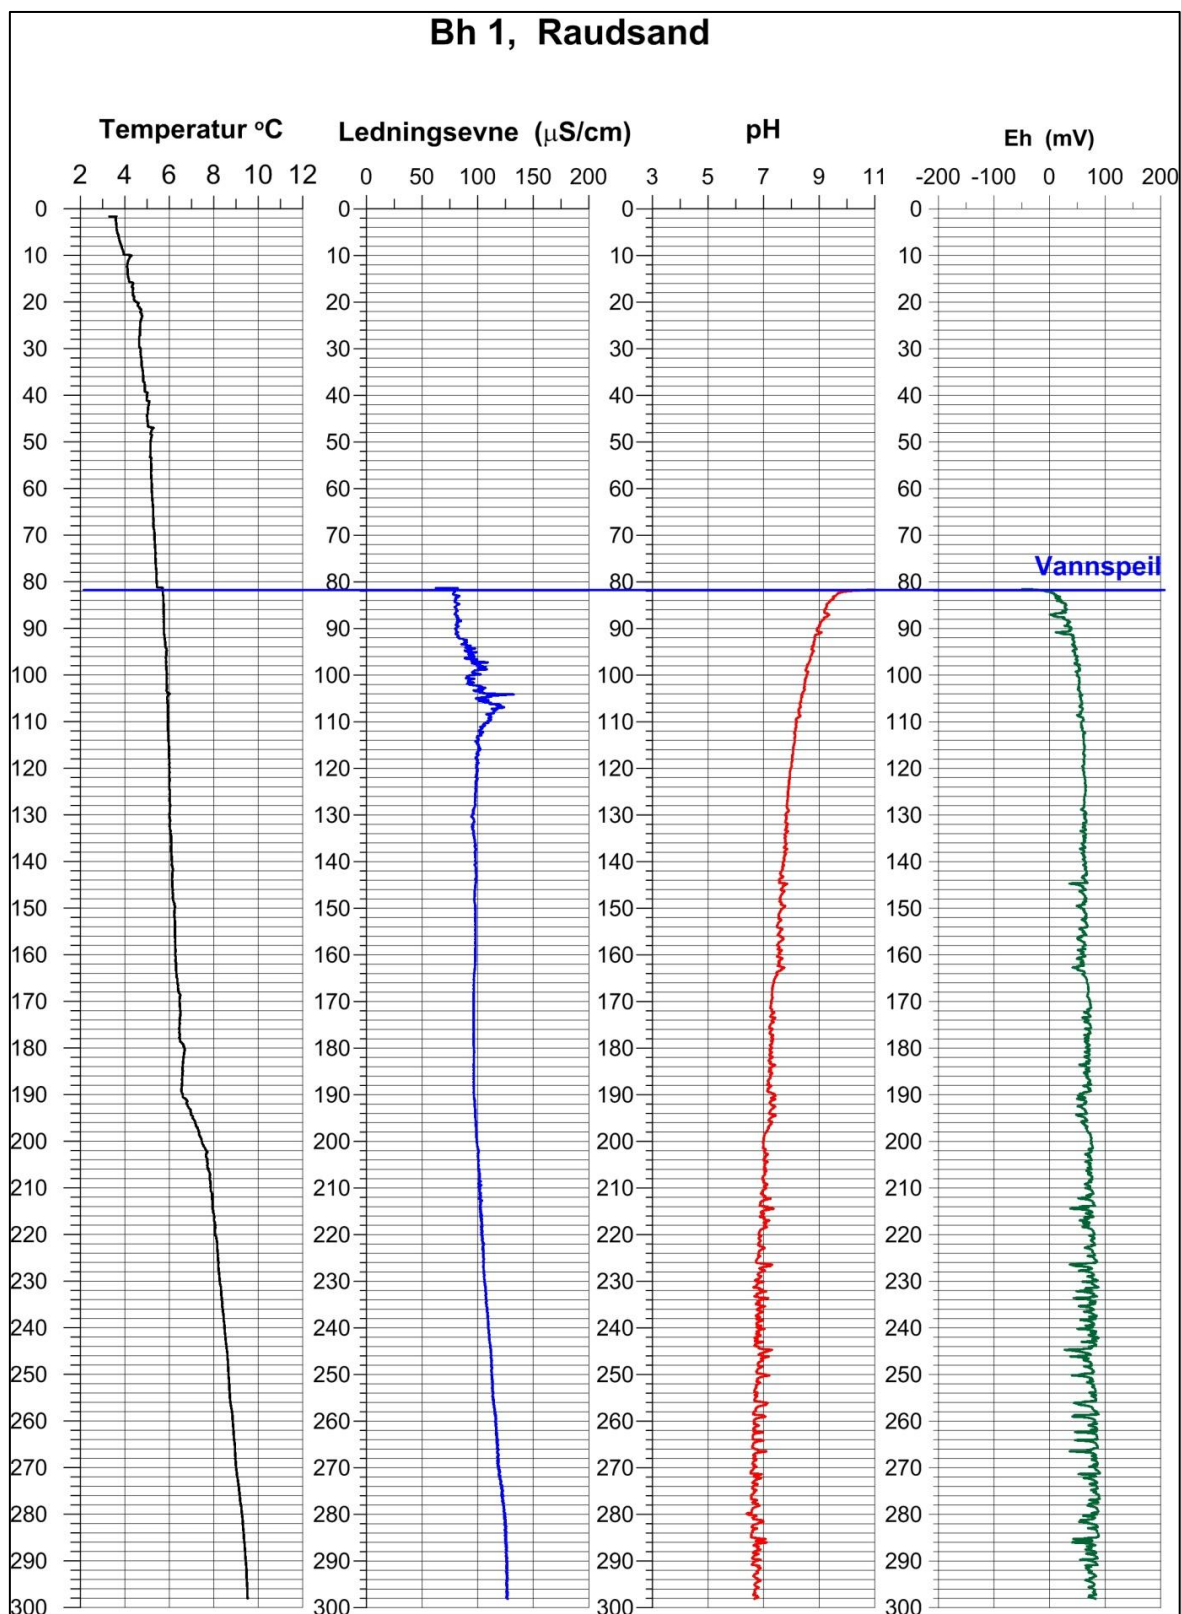
Figur 15: Vannkvalitetslogg, temperatur, ledningsevne, pH og Eh i Bh1.

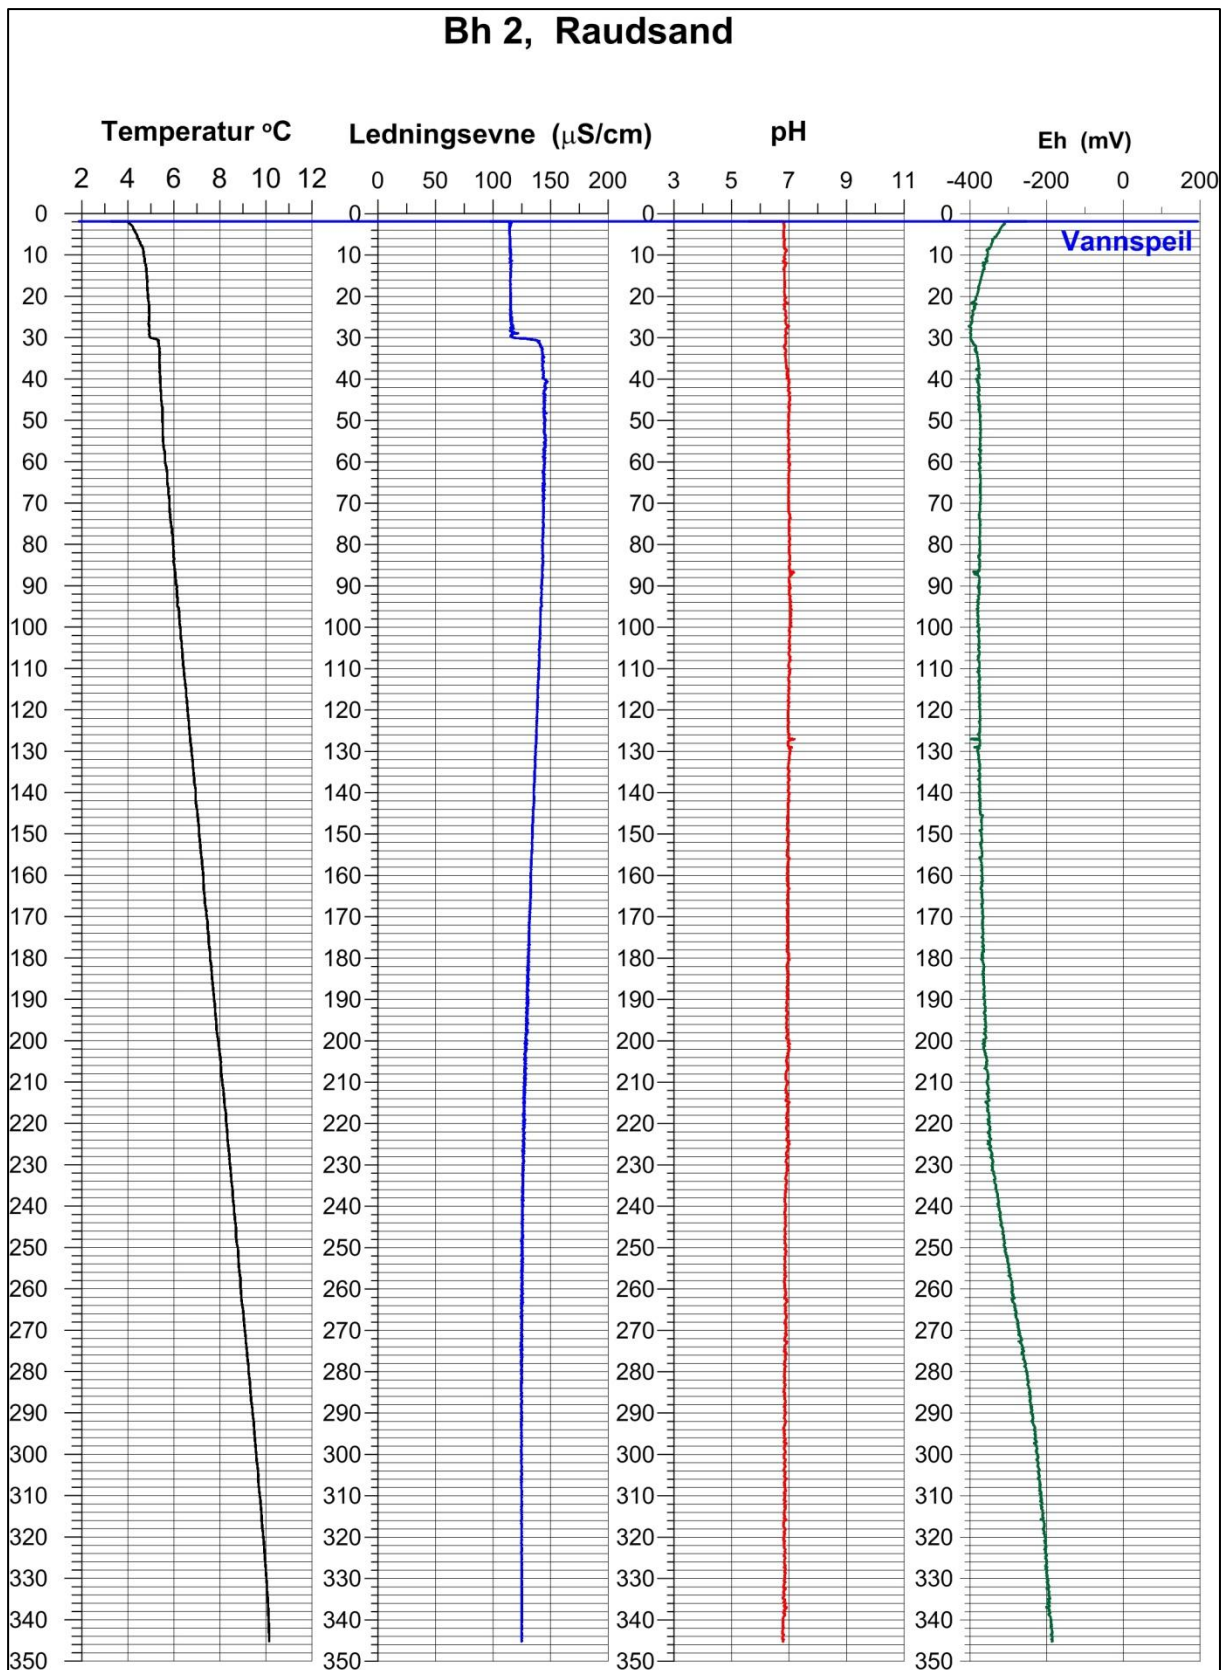
Figur 16: Vannkvalitetslogg, temperatur, ledningsevne, pH og Eh i Bh2.

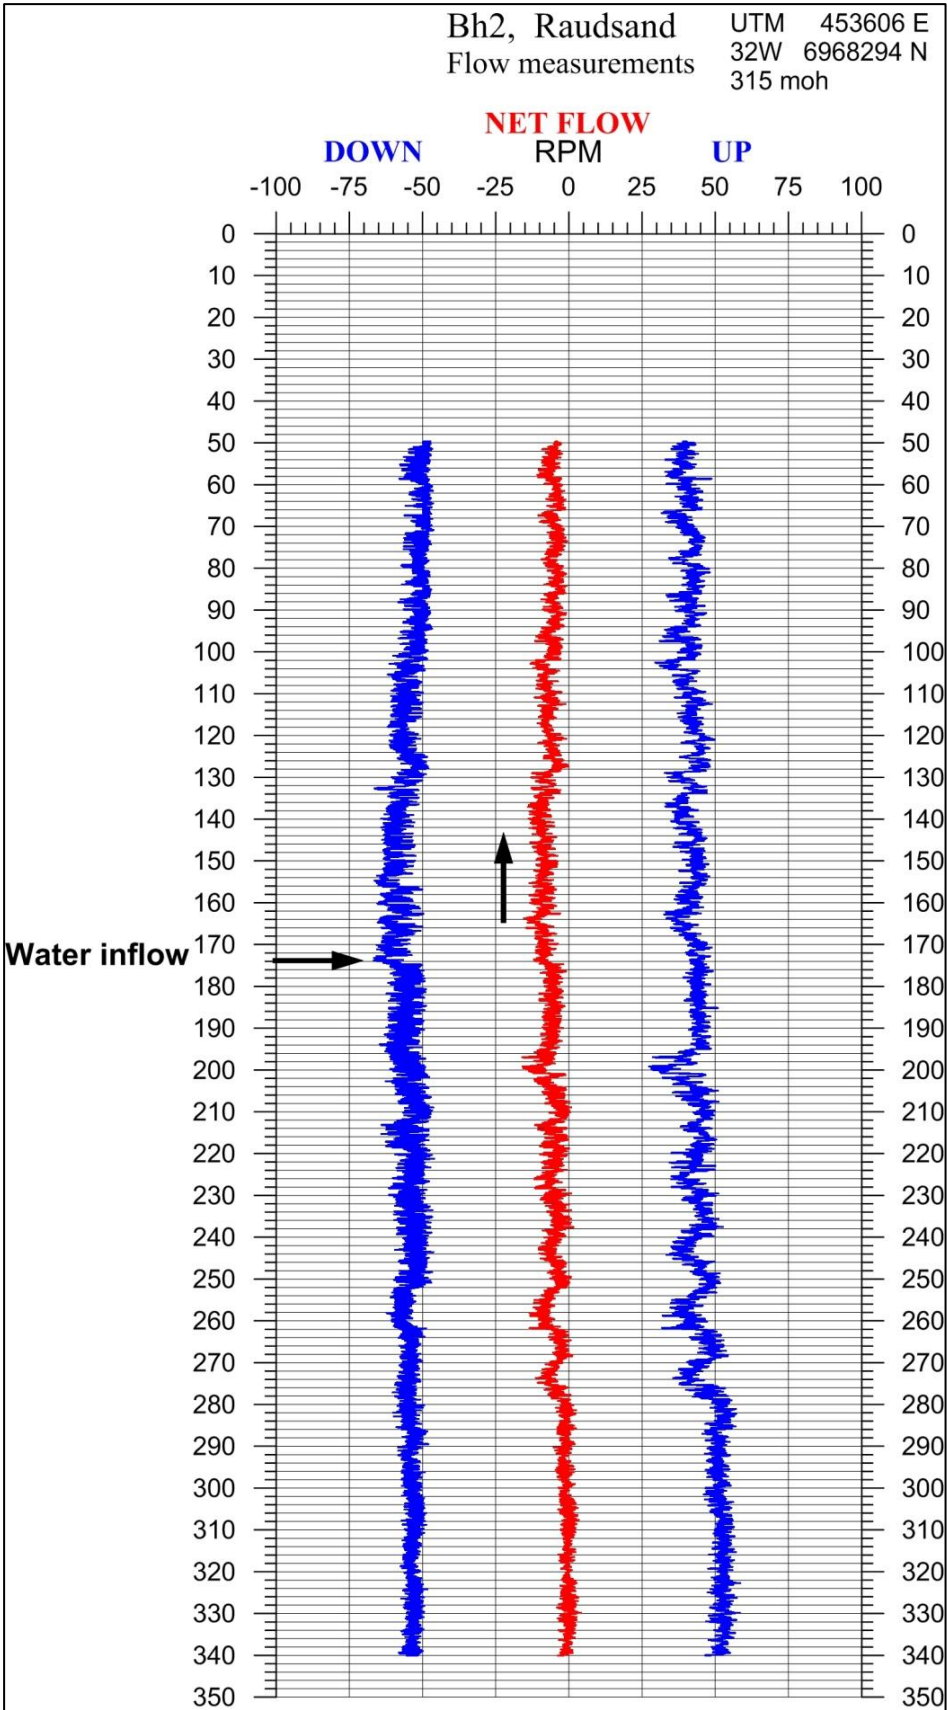
Figur 20: Strømningsmåling i Bh2. Netto vannstrøm er vist med rødt.

Ved pumping viste **Bh2** en vanngiverevne på 900 l/h. Strømningsmålingen (Figur 20) indikerer endringer i vannstrømning ved 127 m, 174 m og 280 m. Mellom dypene 50 og 127 m indikeres en strøm oppover i hullet på ca. 520 l/h. Dette betyr at ca. 380 l/h må komme fra sprekker over pumpa da utpumpingen på 40 m viste 900 l/h. Det indikeres et større vanninnslag ved 280 meters dyp (ca. 430 l/h) og en markert utstrømning (ca. 390 l/h) ved dyp ca 127.

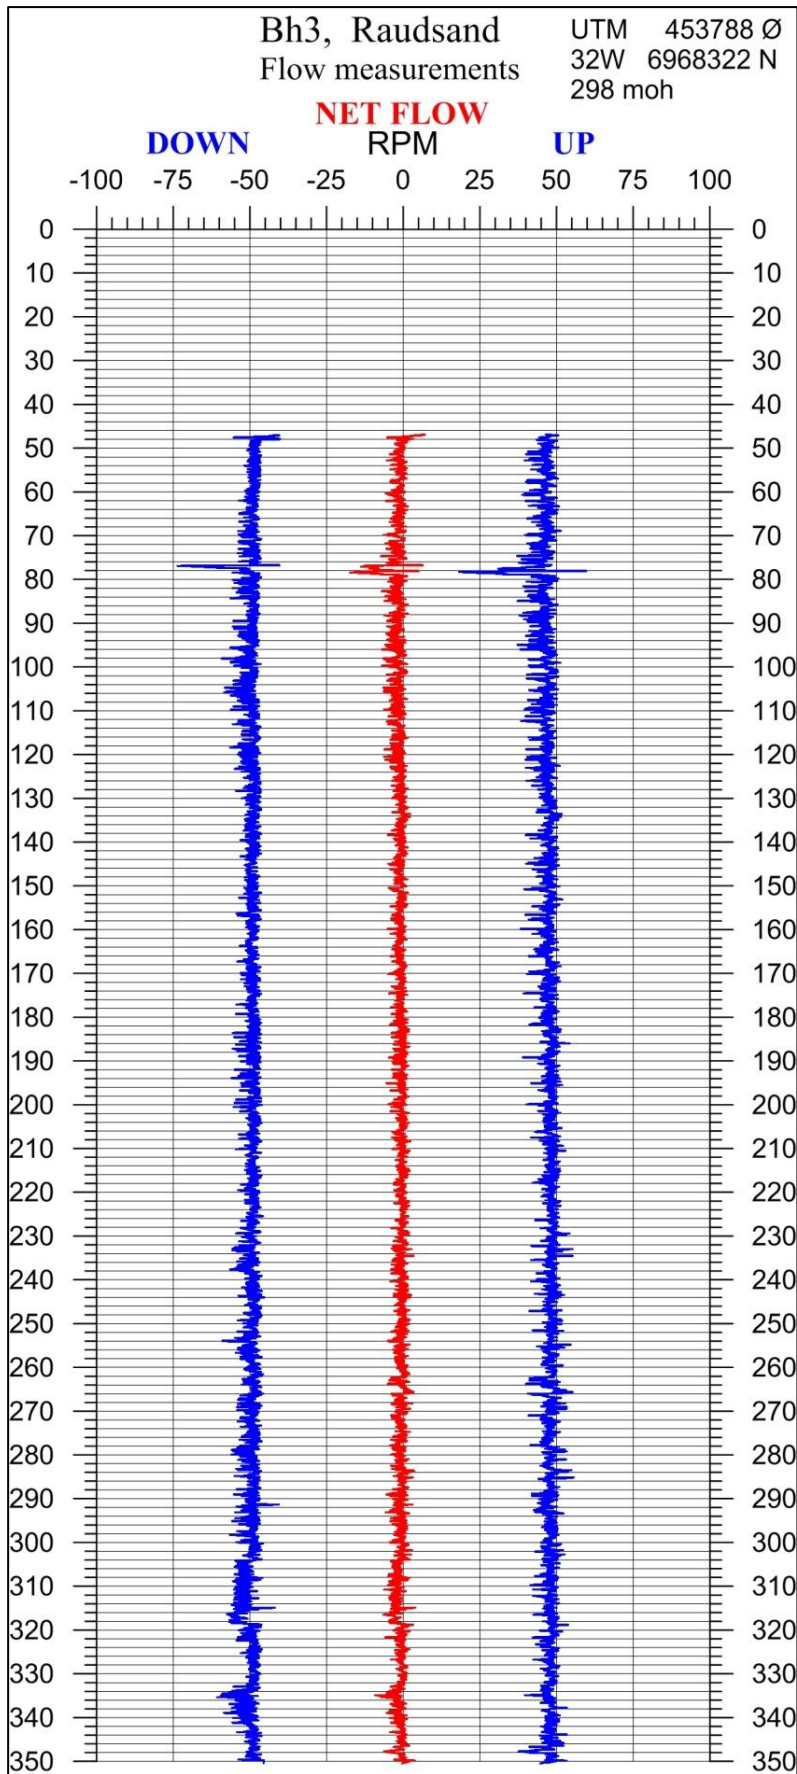
Figur 21: Strømningsmåling i Bh3. Netto vannstrøm er vist med rødt.

Strømningsloggen fra **Bh3** (Figur 21) viser i praksis liten strømning i borehullet, noe som bekreftes av relativt liten vanngiverevne (170 l/h). Det indikeres et lite vanninnslag på ca. 100 l/h ved ca. dyp 124, og ca 70 l/h fra dypere deler. Siden borehullet viste en total vanngiverevne på 600 l/t må det meste av vannet (ca. 430 l/h) komme fra nivået over pumpa på 40 meter.

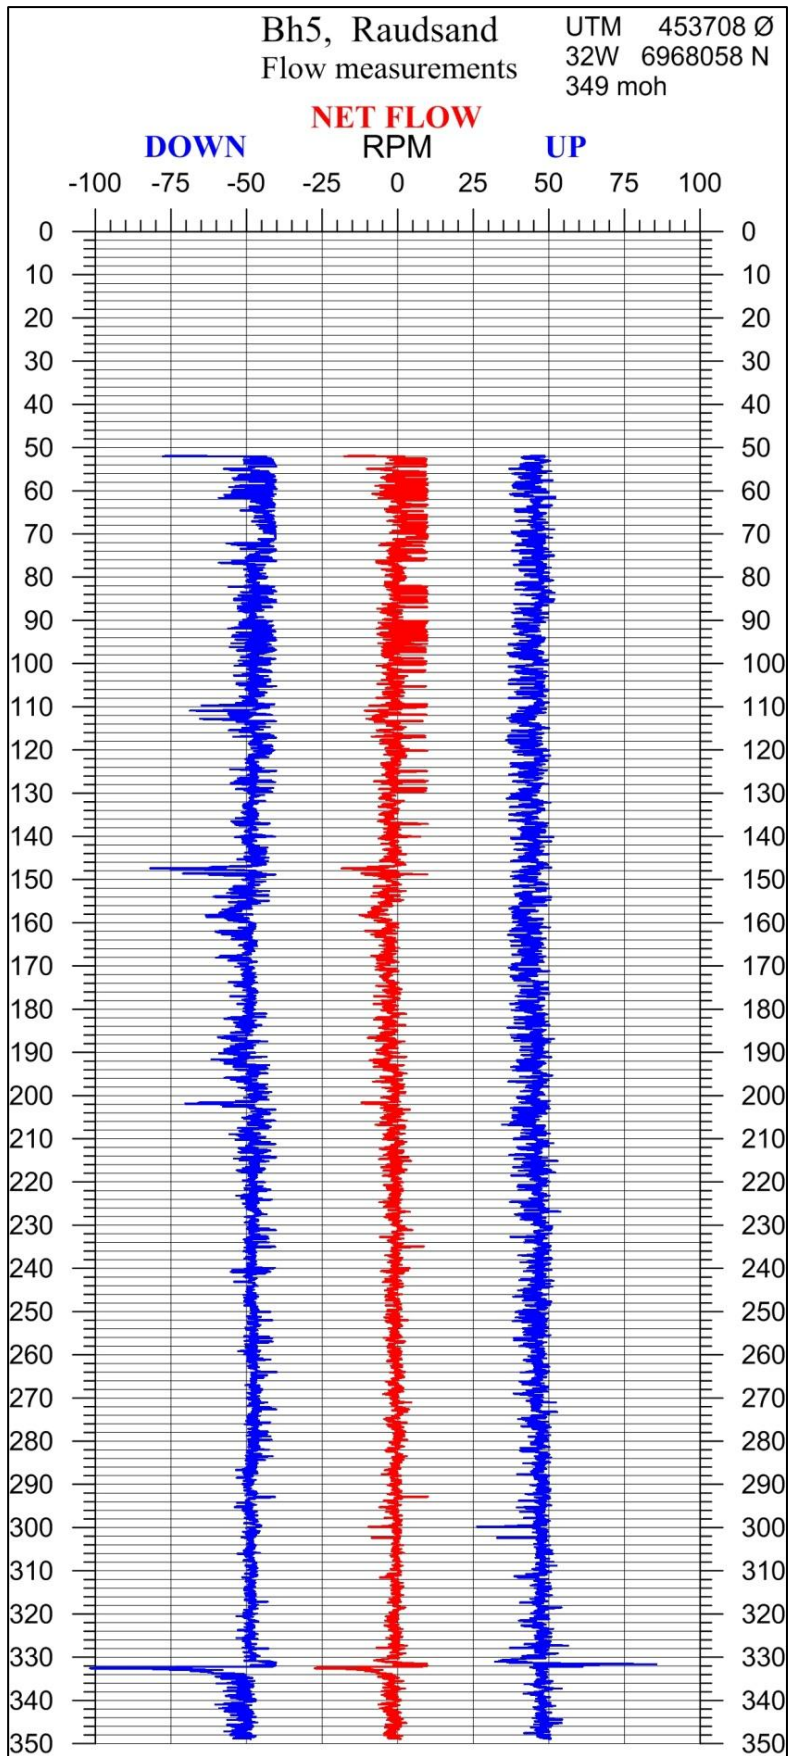
Figur 22: Strømningsmåling i Bh5. Netto vannstrøm er vist med rødt.

Strømningsloggen i **Bh5** (Figur 22) er beheftet med noe mer støy enn de andre borehullene, og det er vanskeligere å tolke vanninnslag. Det ser ut til å være et mindre innslag ved ca. dyp 215 m (ca. 180 l/h), og dette kan tilsvare den totale vanngiverevnen i hullet. Det indikeres også noe høyere vannstrøm oppover i hullet under 330 meters dyp, noe som tilsier en mindre utstrømning ved dette nivået.

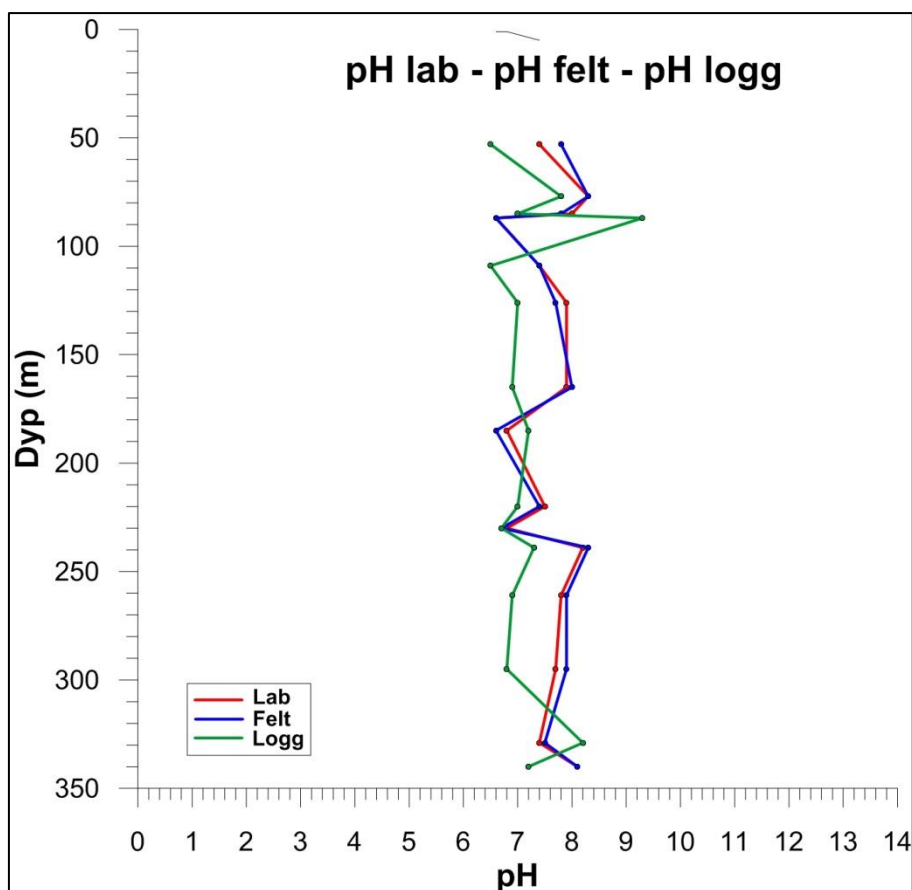
Figur 24: Sammenligning av alle pH-verdier analysert i lab, analysert i felt og målt ved logging. Dyp angir respektive dyp i alle borehull.

I Figur 24 er pH målt på de tre forskjellige metodene sammenlignet. Måleverdier analysert i felt og på laboratorium følger hverandre relativt bra. Logget pH ligger generelt noe lavere enn analysert, og følger i hovedsak de samme trendene. Prøve nr. 4 (Bh1-87m), nr. 8 (Bh1 – 185 m) og prøve nr. 15 (Bh5 – 329) er de som avviker i trend. pH loggen fra Bh1 viser uvanlig forløp med spesielt høy pH øverst i borehullet og kan som nevnt skyldes innlekkasje av forurenset sigevann fra deponi i området.

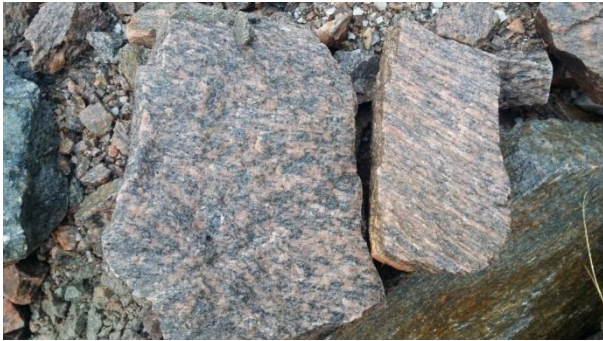
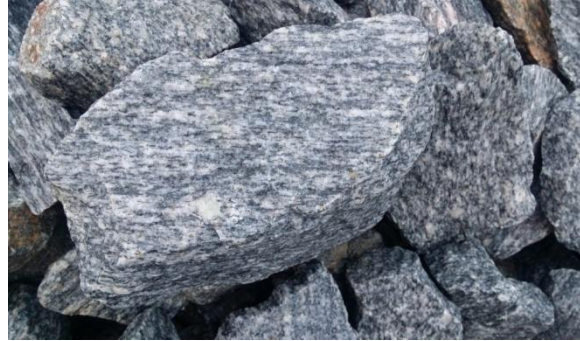
**Vedlegg 4 side 1: Bilde av bergarter ved Rausand, i felt og på filmopptak med Optisk televiewer.**

Rød gneis og grå gneis observert i felt.
