NGU Rapport 2007.073

Borehullslogging, ny jernbanetunnel Sandvika-  
Lysaker, Bærum kommune

Emneord: Geofysikk	Borehullslogging	Optisk televiever	
Elektrisk måling	Temperatuemåling	Naturlig radioaktivitet	
Lydhastighet	Vannstrømning	Fagrapport

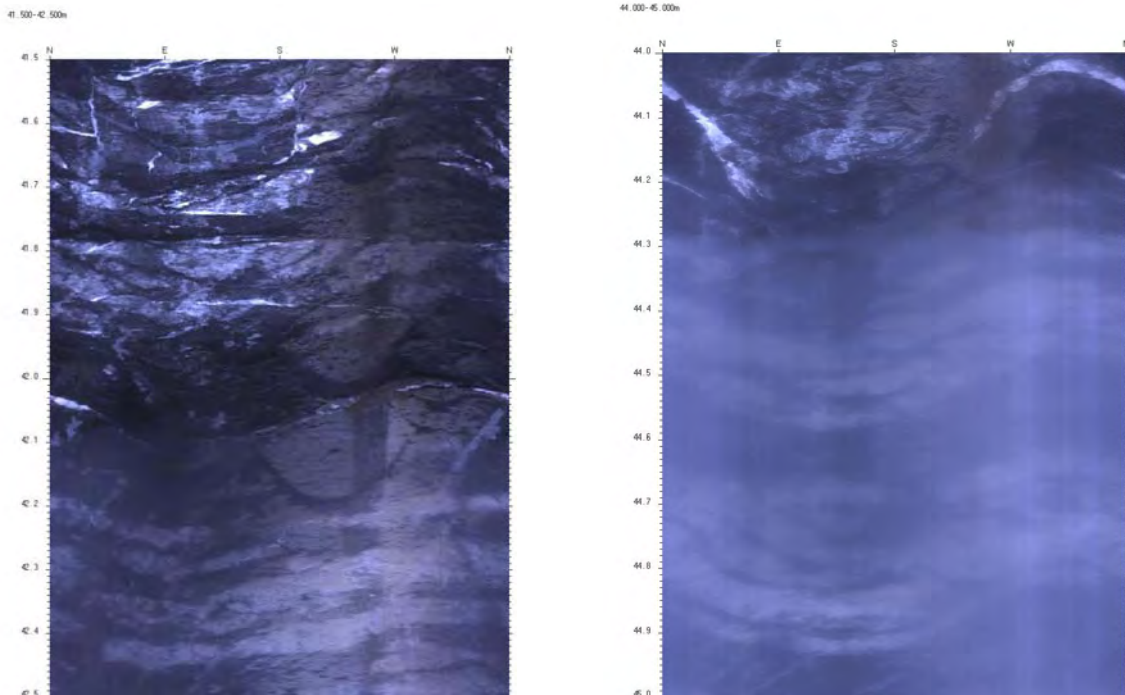
Sikten i vannet er i denne brønnen en god indikator på vanninnstrømning. Det ble observert at vann strømmet ut av hullet. Fra toppen av brønnen og ned til 42 m er vannet helt klart. Fra 42 m blir tydelig mer uklart og fra 44.2 m veldig uklart. Dette vises tydelig i figur 7 som viser bilder fra de aktuelle områdene og må ha sammenheng med vannstrømningen i brønnen. Det kommer ut vann ved 42 m (evt. ved 44 m) som strømmer oppover og ut av brønnen i dagen. Fra 44.2 m er vannet uklart helt ned til ca 60 m. Derfra er det klart nesten ned til bunnen. Årsaken til at det klarer her kan være saltinnholdet i vannet som bidrar til en flokkulering av slam-(leire) partiklene i vannet som igjen fører til en raskere setling og dertil oppklaring. Strømningsmåling, se senere, har ikke god nok nøyaktighet til å detektere den svake strømningen som er i hullet. Figur 8 viser tolket sprekkeseone ved 42 m.

Figur7. Storengveien 53A. Vanninnstrømning fra sprekk ved 42 m gir klart vann over sprekk

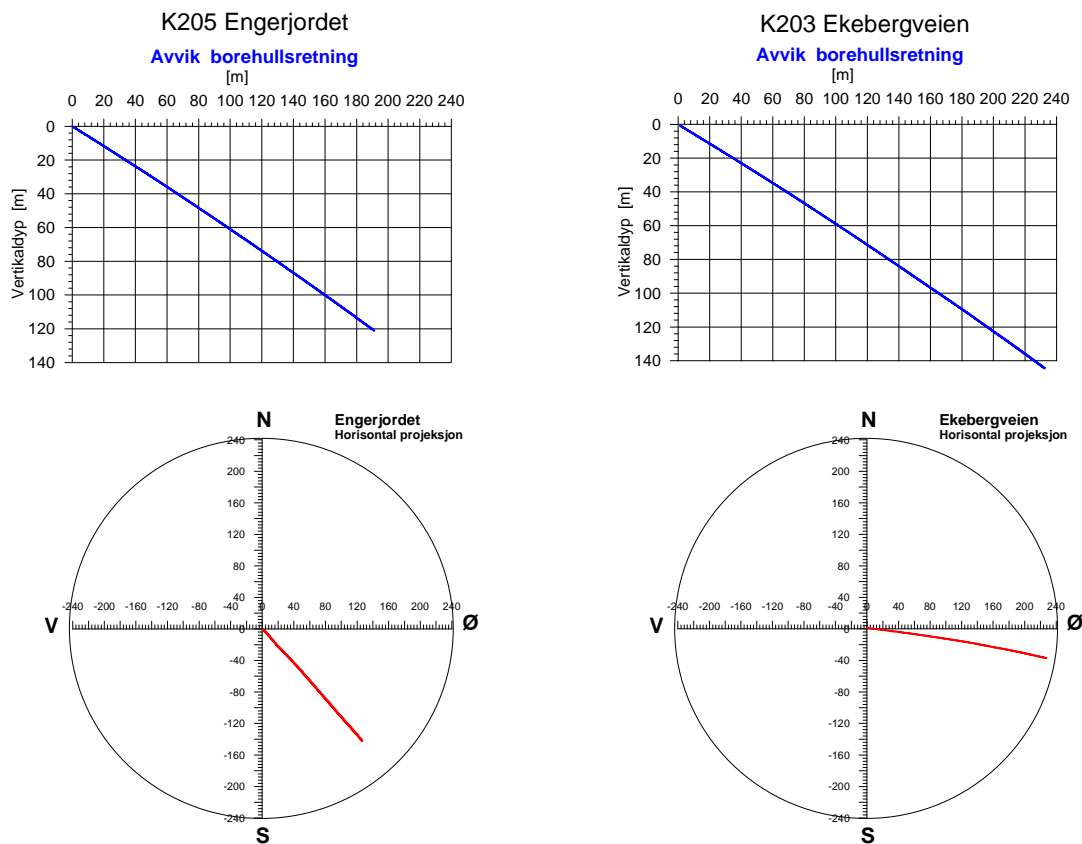
Figur 44. Borehullsforløp, vertikal- og horisontalprojeksjon, av Engerjordet (venstre) og Ekebergveien (høyre).
