Rapport nr.: 2003.045		ISSN 0800-3416	Gradering: Åpen	
Tittel: Kartlegging av PCB-forurensning i Okstadbrinken				
Forfatter: R.T. Ottesen , M. Andersson, T. Volden, T. Haugland og J. Alexander (Nasjonalt Folkehelseinstitutt)			Oppdragsgiver: Trondheim kommune	
Fylke: Sør-Trøndelag		Kommune: Trondheim		
Kartblad (M=1:250.000) Trondheim		Kartbladnr. og -navn (M=1:50.000) 1621 IV Trondheim		
Forekomstens navn og koordinater:		Sidetall: 11	Pris: kr. 70,-	
		Kartbilag: 2		
Feltarbeid utført: April 2003	Rapportdato: 1. juni 2003	Prosjektnr.: 301700	Ansvarlig:	
<p>Sammendrag:</p> <p>Norges geologiske undersøkelse (NGU) har på oppdrag fra Trondheim kommune kartlagt PCB-forurensning i grunnen på Okstadbrinken boligfelt. Det er samlet inn 38 prøver av overflatejord og 56 prøver av dypere jordlag. I 58 prøver er det utført PCB-bestemmelser.</p> <p>I størstedelen av boligfeltet er det ikke påvist PCB. I den sørøstlige delen av feltet er det påvist lave konsentrasjoner av PCB.</p> <p>De påviste PCB-konsentrasjonene utgjør ingen helserisiko for beboerne på Okstadbrinken boligfelt.</p>

Emneord: PCB (polyklorerte bifenyl)		Helserisikovurdering

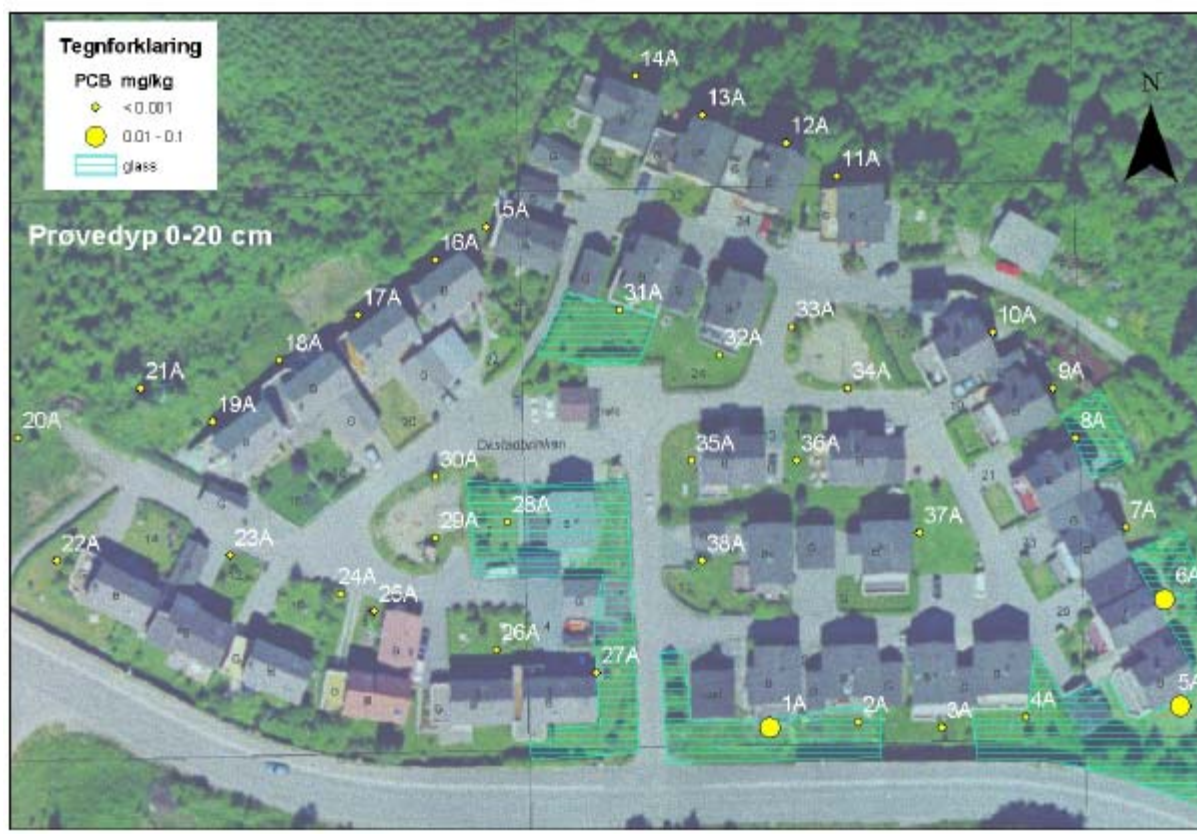
I de fleste jordprøvene fra Okstadbrinken boligfelt er det ikke påvist PCB (Tabell 1 og Vedlegg 1). Det er påvist små mengder PCB i det sørøstlige hjørnet av boligfeltet (Figur 1).

I overflateprøvene (Figur 1), som representerer den jorda beboerne blir eksponert for, er den høyeste PCB-konsentrasjonen 0,1 mg/kg (Figur 1 og Tabell 1). Tre av overflateprøvene overgår SFTs normverdi for ren jord for PCB på 0,01 mg/kg, men er klart under Folkehelseinstituttets anbefalte tiltaksgrense på 0,5 mg/kg.

Figur 1. PCB i overflateprøver og områder som inneholdt glass (38 prøver).

Siden beboerne hovedsakelig vil være eksponert for overflatejord, danner disse prøvene grunnlaget for helserisikovurderingen. 3 av 38 prøver av overflatejord inneholder mer PCB enn SFTs normverdi på 0,01 mg/kg (Tabell 1). Den høyeste verdi er 0,1 mg/kg. Ingen av prøvene overskrider den anbefalte helsebaserte tiltaksgrense (0,5 mg/kg) for mest følsom arealbruk.

Det er ikke behov for tiltak knyttet til PCB i grunnen på Okstadbrinken boligfelt. PCB-innholdet i jord utgjør ingen helserisiko for beboerne på Okstadbrinken boligfelt. Det må påpekes at glasskårene i overflatejorden reduserer bruksverdien på utearealene i noen av boligtomtene. Her bør den glassholdige jorden fjernes og erstattes med ren jord. For å redusere faren for at glass fra dypere jordlag trenger opp til overflatejorden pga av frost-/teleprosesser, bør det legges en egnet duk mellom gammel og ny jord.

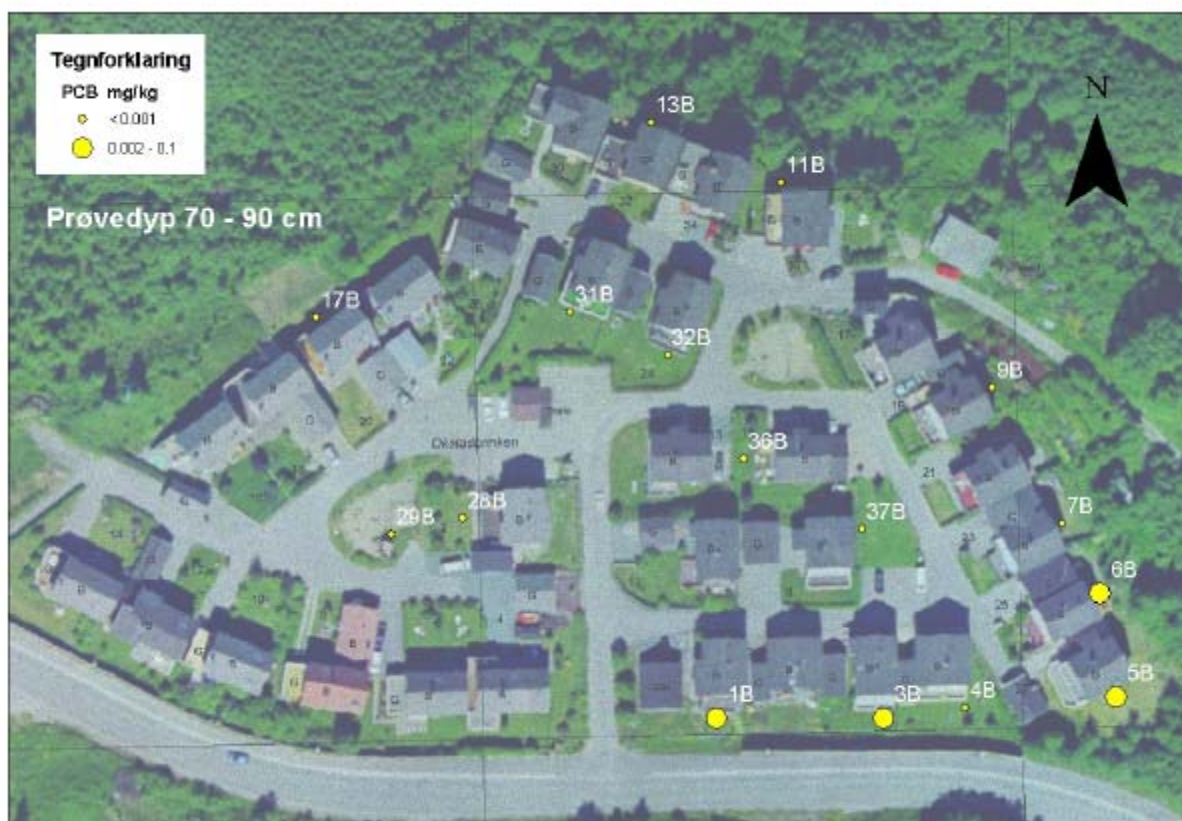
Av de jordprøvene som er tatt på større dyp (Figur 2 og 3), overstiger fem prøver SFTs normverdi, men disse er alle klart lavere enn Folkehelseinstituttets anbefalte tiltaksgrense på 0,5 mg/kg. Den geografiske fordelingen av PCB i dype jordprøver viser et liknende mønster som overflateprøvene. Alle jordprøvene som inneholdt glass, hadde påvisbart innhold av PCB (Vedlegg 1).

Figur 2. Analyseresultat for prøver tatt på 70-90 cm prøvedyp (16 prøver).

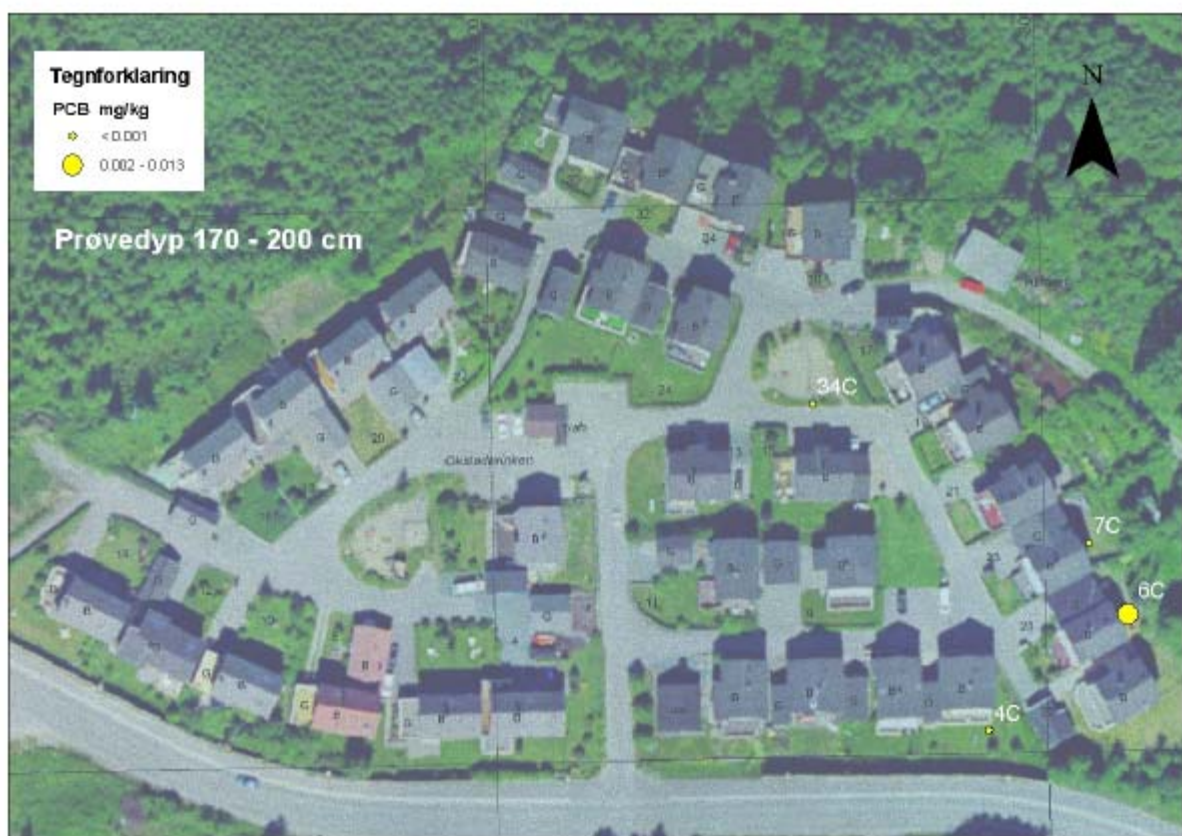
Figur 3. Analyseresultat for prøver tatt på 170-200 cm prøvedyp (4 prøver).

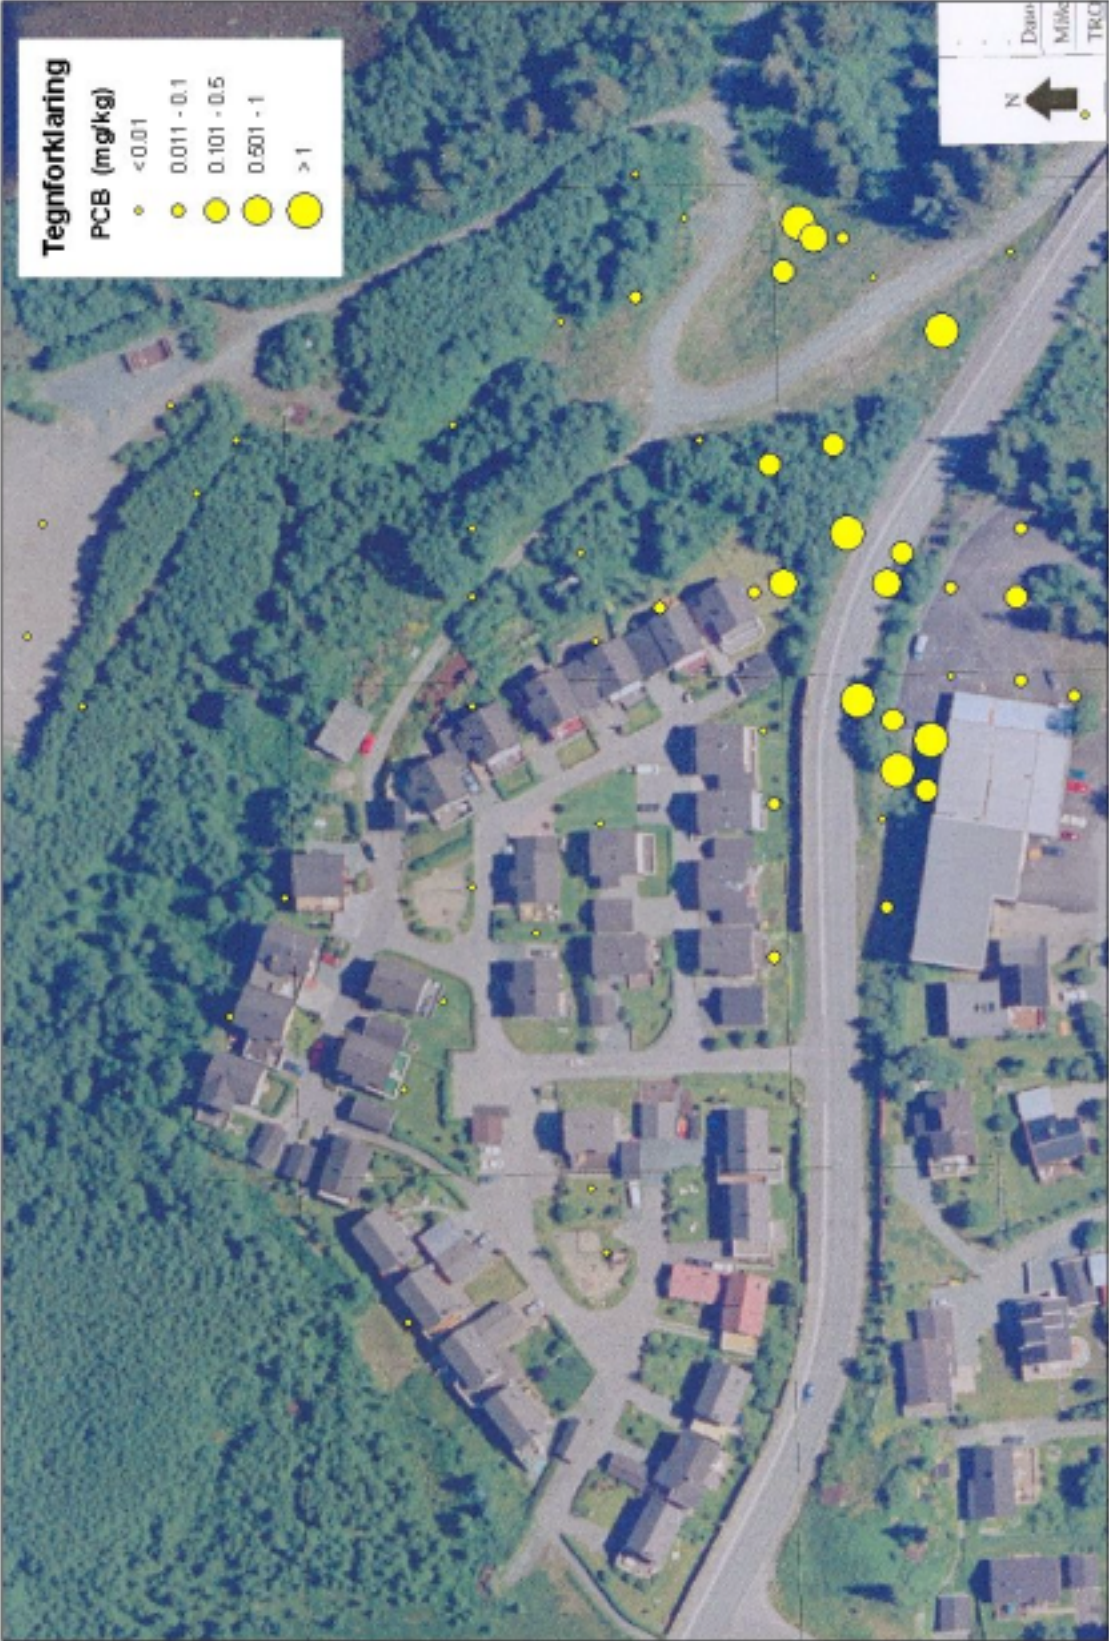
Vedlegg 3 og 4 viser den geografiske fordelingen av PCB i grunnen i et større område (AluPro og TEV eiendommer sammen med Okstadbrinken boligfelt). Det er tydelig at den PCB-holdige delen av avfallsfyllingen fra Jensen Glass AS ligger på AluPro og TEV eiendommer.

Vedlegg 3 PCB-innhold i dypere jordlag.

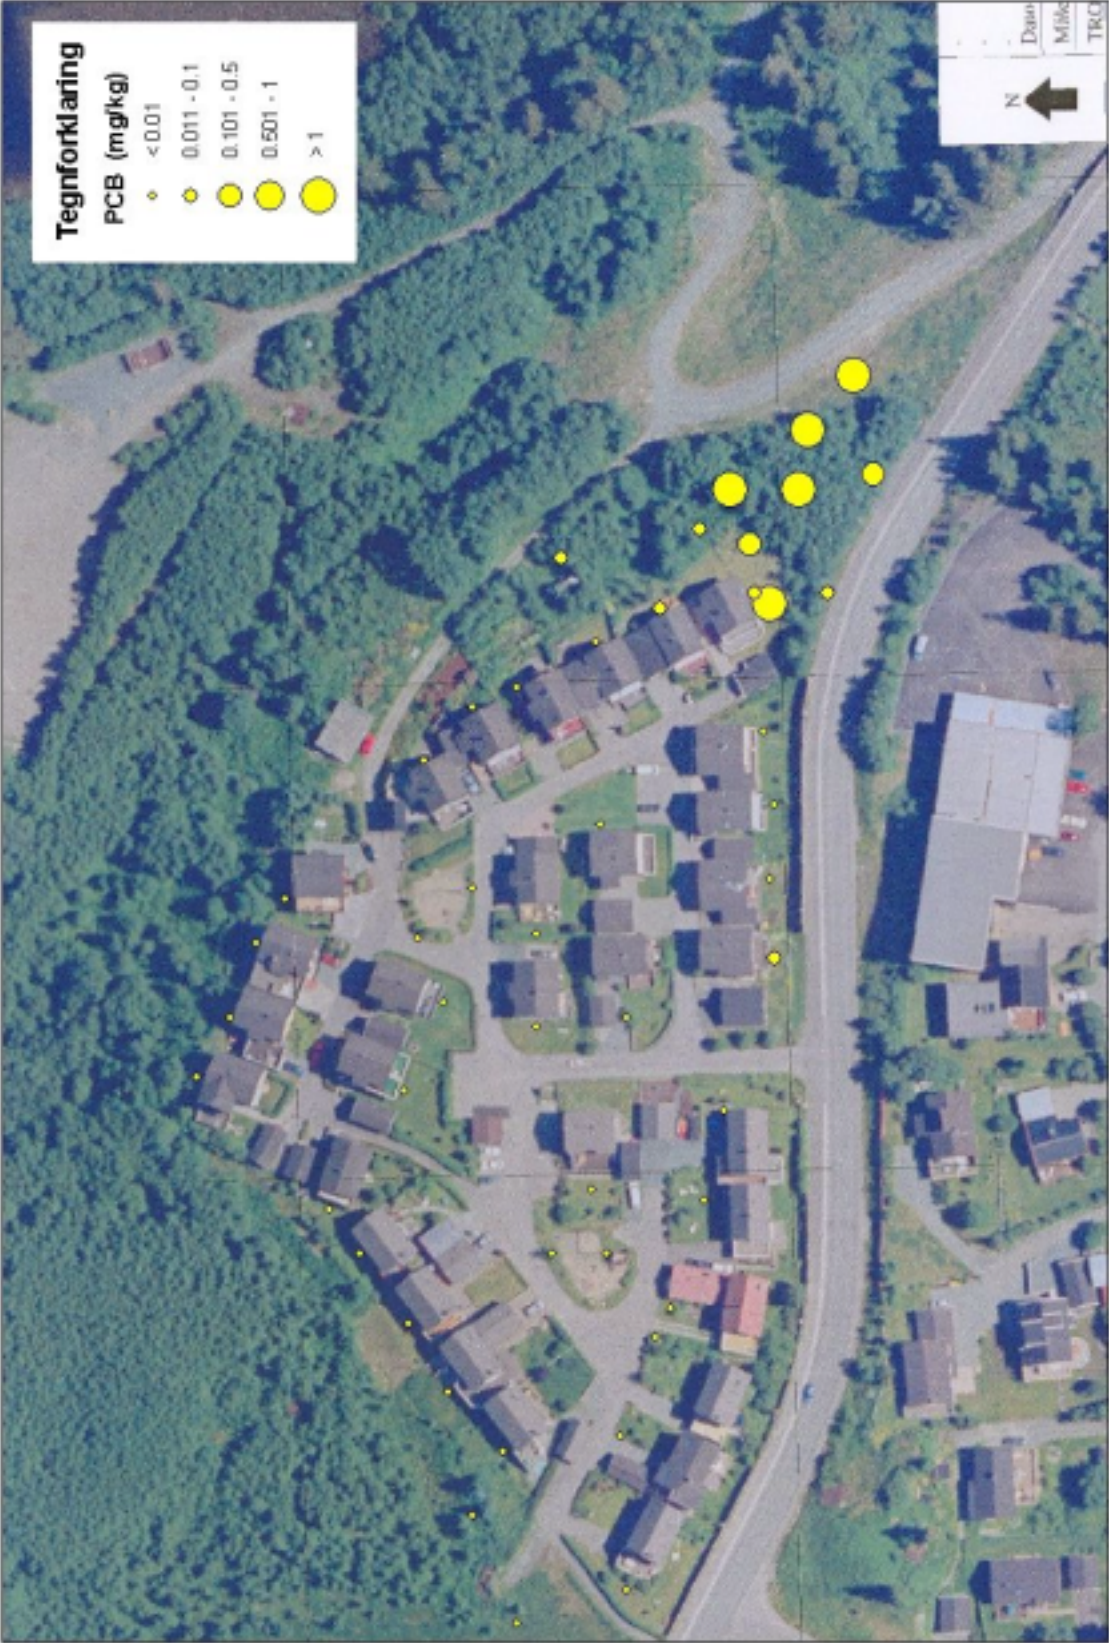
Vedlegg 4 PCB-innhold i overflatejord
