NGU Rapport 2006-043

Potensielt skredfarlige områder i  
Bergen kommune. Delrapport 1.

Emneord:		Skredfare	Fagrapport	
Steinsprang		Fase I	Delrapport	
Jordskred		Bergen kommune	Bebyggelse

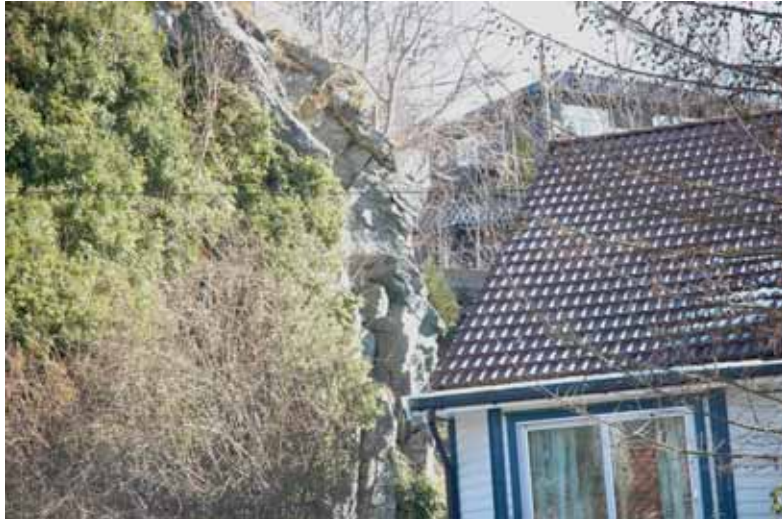
*Beskrivelse:* Bratt fjellskrent med oppsprukket fjell bak huset. Blokkutfall vil treffe hagen og muligens huset. Det er sprekker og løs blokk høyt oppe i skrenten.

Foto: Fjellskrent ved Storetveitveien 174.

*Konklusjon:* Sikring mot steinsprang bør vurderes.

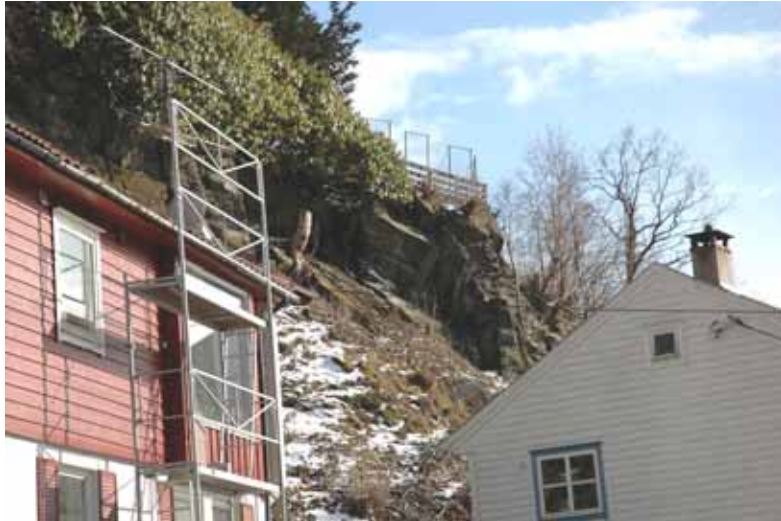
Foto: Brattheng over Nyhaugslia 23

*konklusjon:* Disse husene bør sikres mot steinsprang.

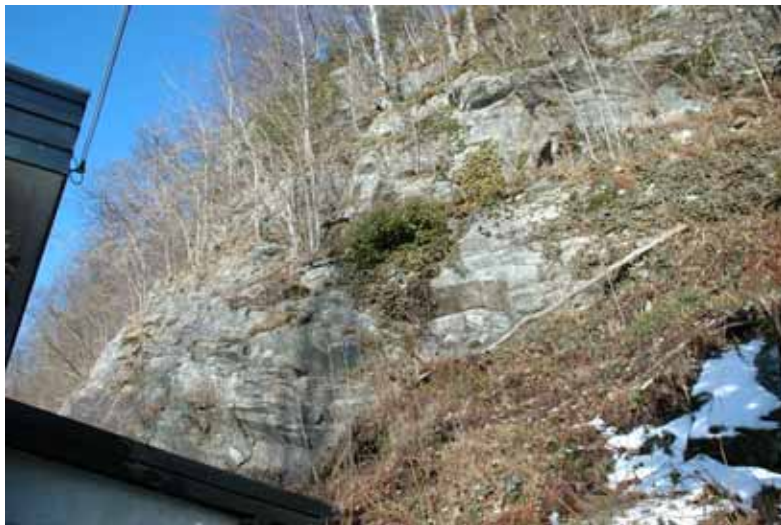
Foto: Brattskrent bak Søndre Nyhaugåsen nr. 40.

*konklusjon:* Sikring mot steinsprang bør vurderes.

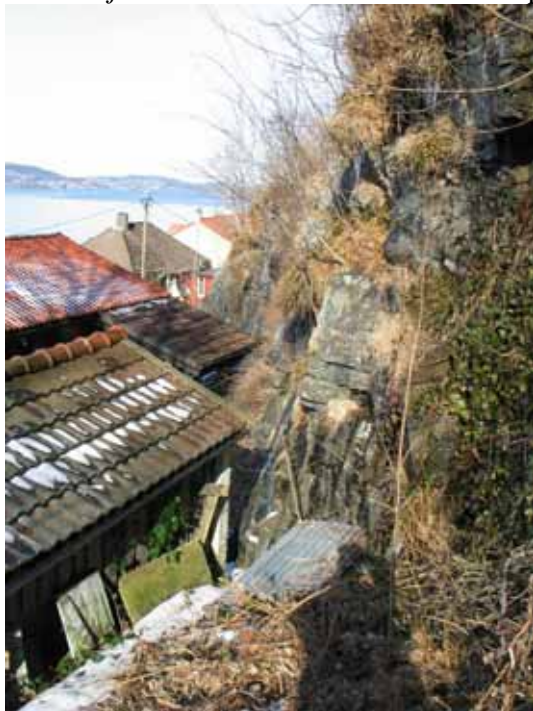
*Foto:* Skanselien 9B. Løse blokker sees øverst til høyre.

*Konklusjon:* Sikkerhet i forhold til steinsprang bør vurderes.

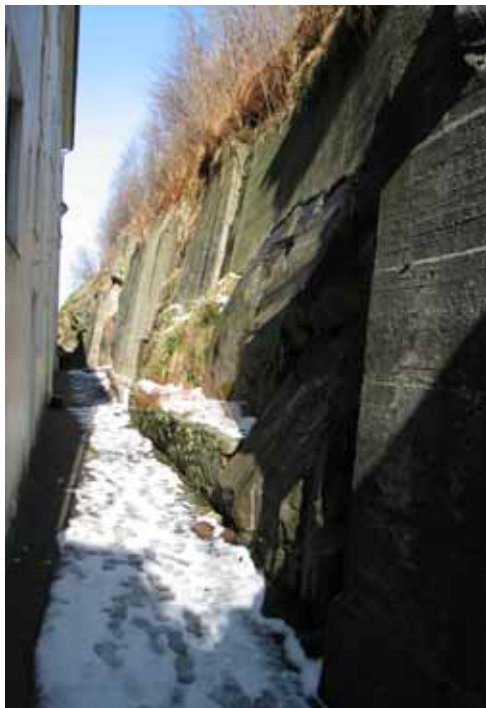
*Foto: Sikringsarbeider er utført langs fjellsidene bak Skanselien 34-22. Foto BaF.*

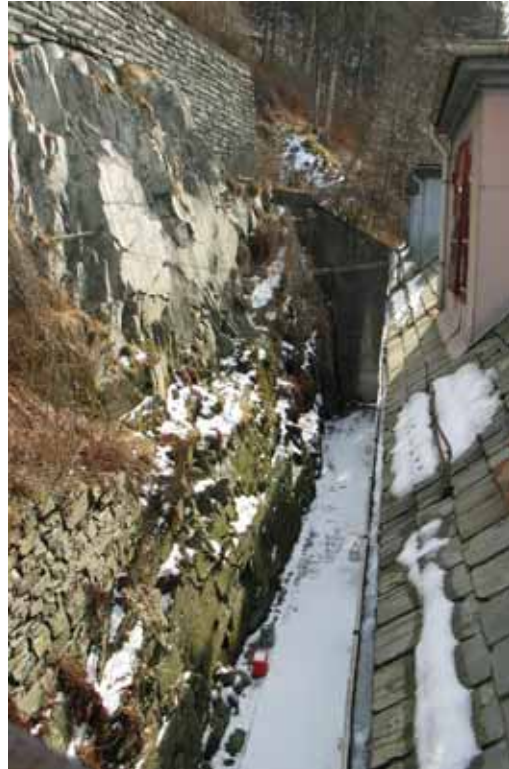
*Foto:* Fjellskjæring bak Egedesgate 18 – 14 sett mot vest 1) og fra Sophus Pihls gate 2). Den store støttemuren for overliggende bebyggelse sees på toppen av fjellskjæring. En mindre støttemur ned til venstre. BaF.

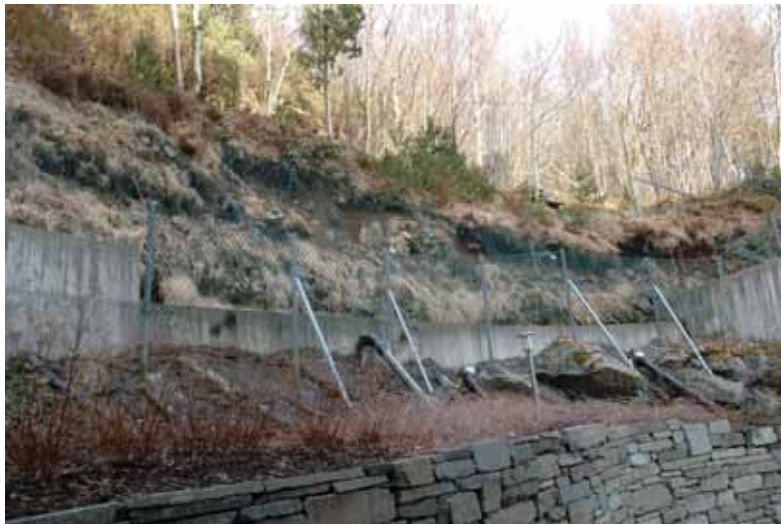
Foto: Nedre del av skråningen ved Morvikbotn 280.

*Konklusjon:* Det bør kartlegges hvor mye løsmasser som ligger i skråningen og hvor mye vann som dreneres ned her med tanke på å vurdere faren for jordskred.

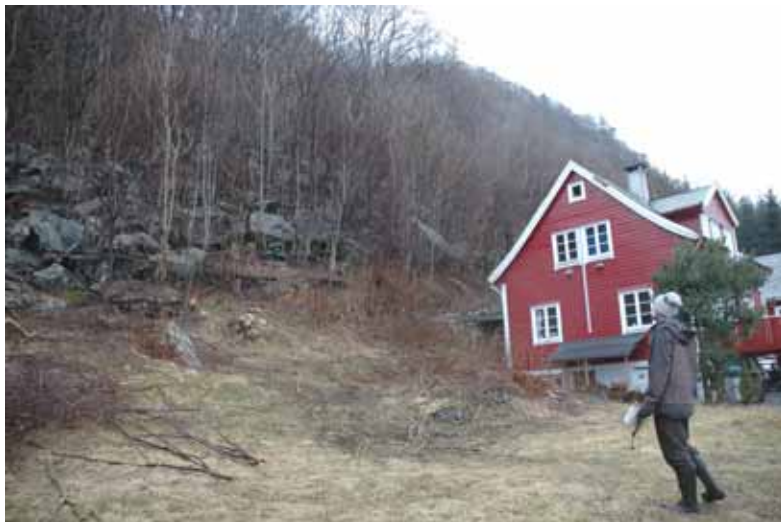
Foto: Lite fjellskred ved Salhusvegen 93.

*Konklusjon:* Faren for steinsprang bør vurderes.
